TECNOLOGÍA DE RECUPERACIÓN DEL ÁRBOL DE LA BOMBA CENTRÍFUGA K-45/30A EN LA REFINERÍA DE CIENFUEGOS

RECOVERY TECHNOLOGY OF TREE ON CENTRIFUGAL PUMP K-45 / 30A OF THE REFINERY OF CIENFUEGOS

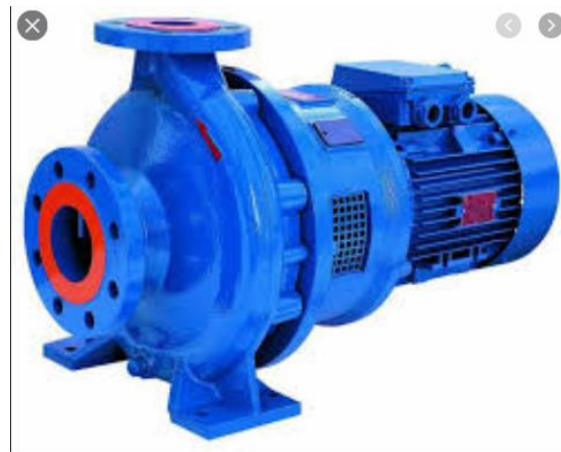
Figura 1. Bomba P-52-107, con modelo K-45/30 a. Fuente: Metallurgist 's Handbook / Part # 2, 1965.

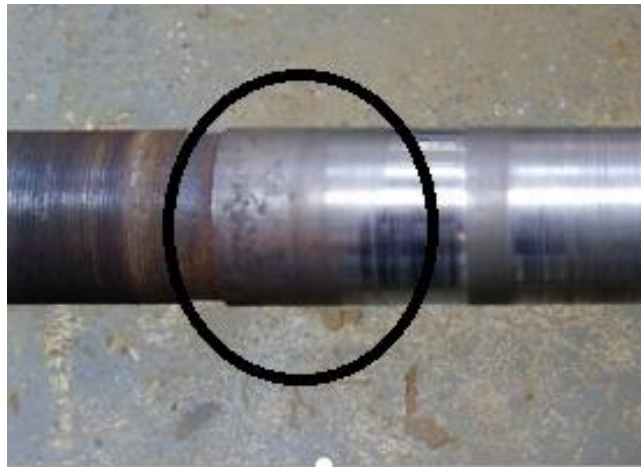
En el árbol se desarrolló la corrosión de acuerdo con (Schweitzer, 2006). Es decir, la corrosión ordinaria o simple, es un proceso que se denomina por el autor anterior como redox en particular por el cual los metales se oxidan por medio del oxígeno O₂, en presencia de humedad. La imagen siguiente muestra la zona de la corrosión del árbol de la bomba P-52-107 que falló.

La figura 3. Corrosión existente en el árbol de la bomba (fuente elaboración propia)

Se determina que la causa de fallo del árbol de la bomba P-52-107 fue por corrosión debido a la fuga del flujo de salmuera por el sello mecánico.

Método de Recuperación seleccionado debe evitar las complicaciones anteriores y ser más económico, se apoya en pasos similares pero con un aporte material distinto. Explicamos entonces en que consiste el método de recuperación.

El método de recuperación consta de tres fases

- ✓ Preparación del metal base
- ✓ Revestimiento
- ✓ Maquinado final
- ✓ Selección del material de aporte para el recubrimiento y maquinado

Por lo que se ha podido definir de sus características técnicas no tiene límite de espesor lo cual es muy favorable para el caso, presenta una buena resistencia a la corrosión, fricción y abrasión. Otra característica a destacar es su excelente maquinabilidad es que los depósitos pueden contener pocos óxidos duros los cuales puedan dañar las superficies de contacto. El Proxon 21022 es un polvo maquinable de un solo paso que produce consistentemente recubrimientos de alta calidad con un mínimo de dependencia técnica del operador, se puede aplicar mediante los systems 2000 y 3000 o con Sistemas Roto Tec y plasma convencional no transferido sistemas de arco, no se requiere una capa de unión por separado, como su base fundamental es el níquel se puede mecanizar con un mínimo de desgaste de la herramienta. Es una aleación específicamente desarrollada para la recuperación dimensional que proporciona un recubrimiento resistente a fricción
