COMPARACIÓN DE LA RESISTENCIA AL DESALOJO DE POSTES PREFABRICADOS EN DIENTES UNIRADICULARES: UN ESTUDIO *IN VITRO*

COMPARISON OF RESISTANCE IN PRECAST POST EVICTION UNIRADICULAR TEETH: AN *IN VITRO* STUDY

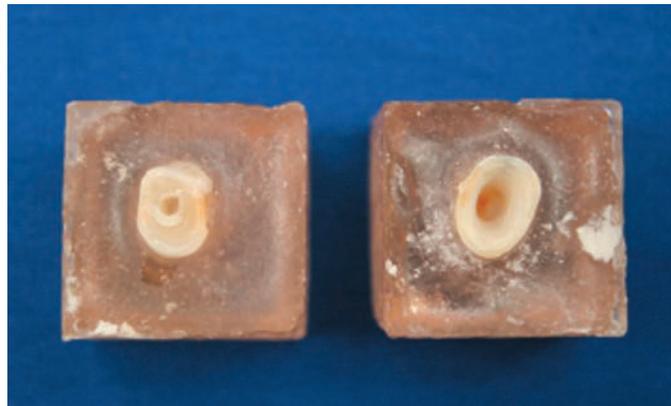
Figura 1. Muestras colocadas en cubos de resina acrílica.

Seguidamente se hizo la desobtención con el fin de alojar el poste, se retiró la gutapercha por medios mecánicos (fresas Gates y Glidden No. 1 y 2 para conductos estrechos y No. 3, 4, 5 y 6 para grupos con conductos amplios). Nuevamente, se irrigó con hipoclorito para eliminar el *smear layer*, se limpiaron los conductos con agua y aire a presión y se secaron con conos de papel. Los dientes se colocaron en cubos de resina acrílica, con el fin de ser ajustados a las mordazas de la Máquina Universal de Ensayos Shimadzu Autograph AG-i 250 con celda de carga de 1kN (Figura 1).

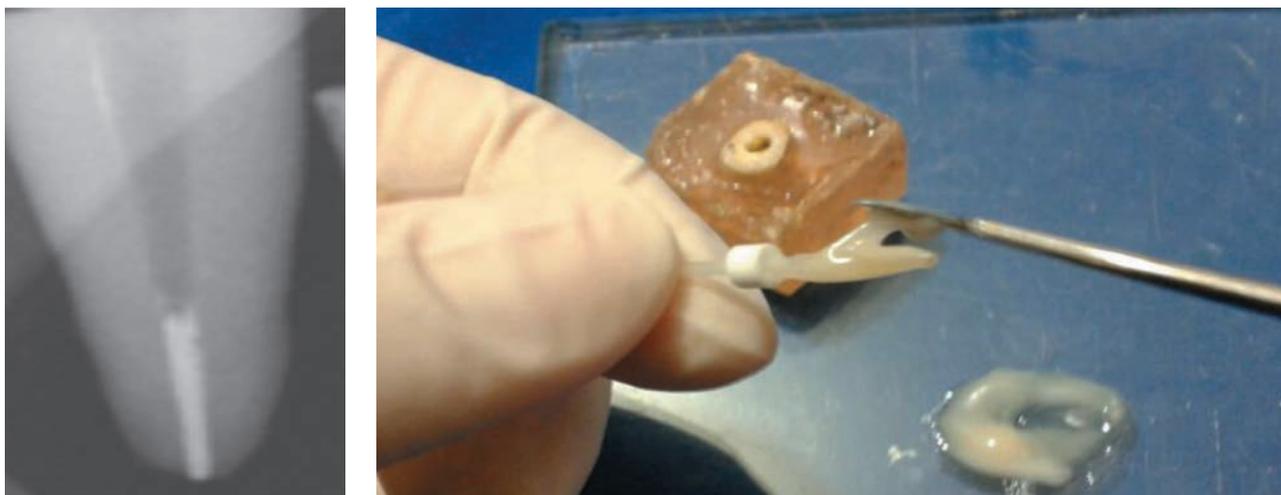
Figura 2. Restauración grupo A con conductos angostos.

Grupo A: se restauraron 20 dientes con técnica convencional en conductos angostos, se cementaron los postes en fibra de vidrio con un cemento resinoso (Relyx U200, 3M ESPE®). La Figura 2 muestra el proceso para este grupo.

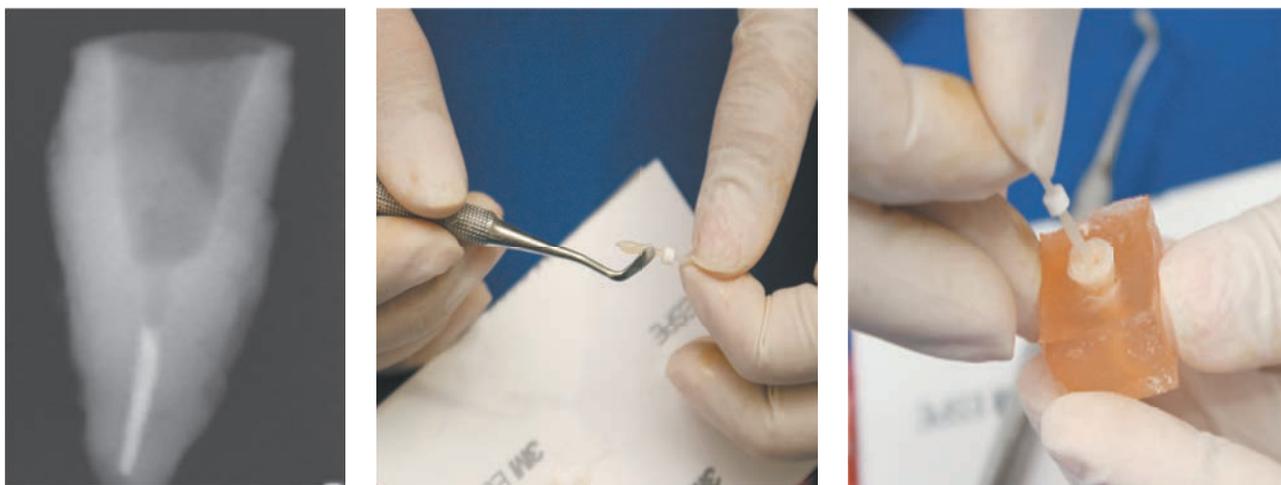
Figura 3. Restauración grupo con paredes radiculares debilitadas y cemento resinoso.

Grupo B: se restauraron 20 dientes con la técnica convencional en conductos amplios (paredes radicales debilitadas) al cementar los postes en fibra de vidrio con un cemento resinoso (Relyx U200, 3M ESPE®). La Figura 3 muestra el proceso para este grupo.

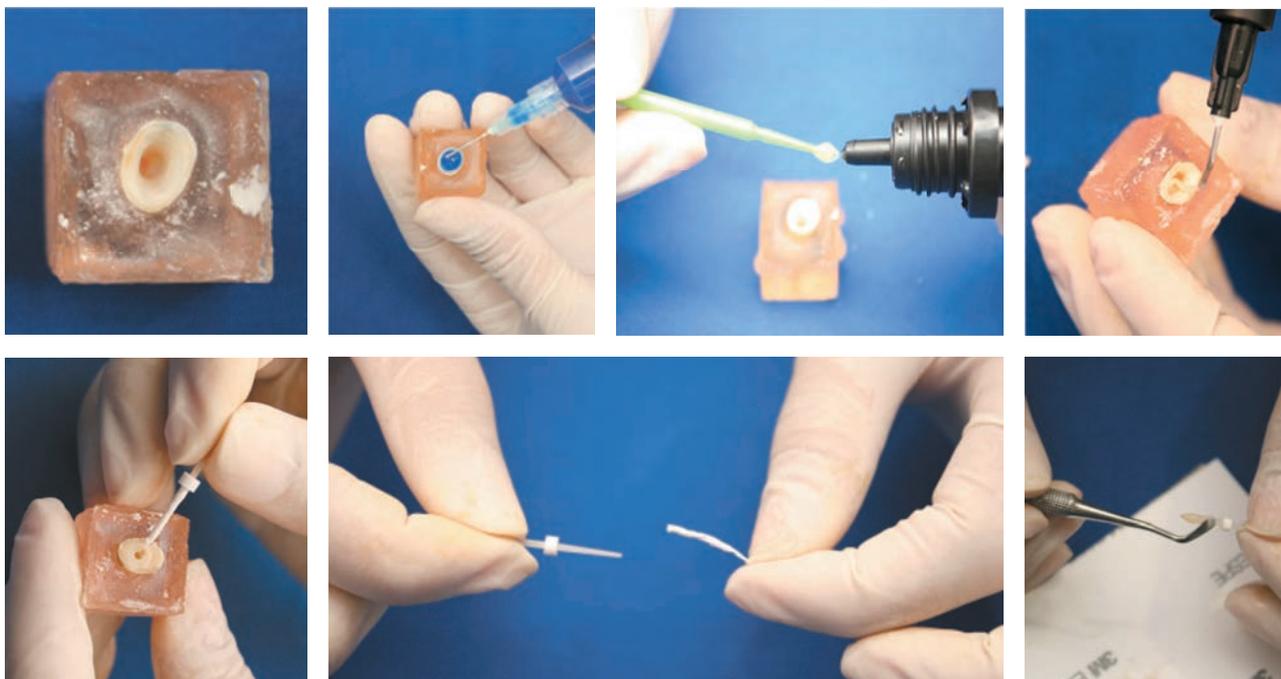
Figura 4. Restauración grupo con paredes radiculares debilitadas cemento resinoso y refuerzo en resina fluida.

Grupo C: se restauraron 20 dientes con la técnica del refuerzo radicular en conductos amplios (pare-

des radiculares debilitadas), se cementaron postes en fibra de vidrio con un refuerzo en resina fluida y cemento resinoso; el poste se envolvió con cinta aislante para que guardara el espacio del cemento (Figura 4).

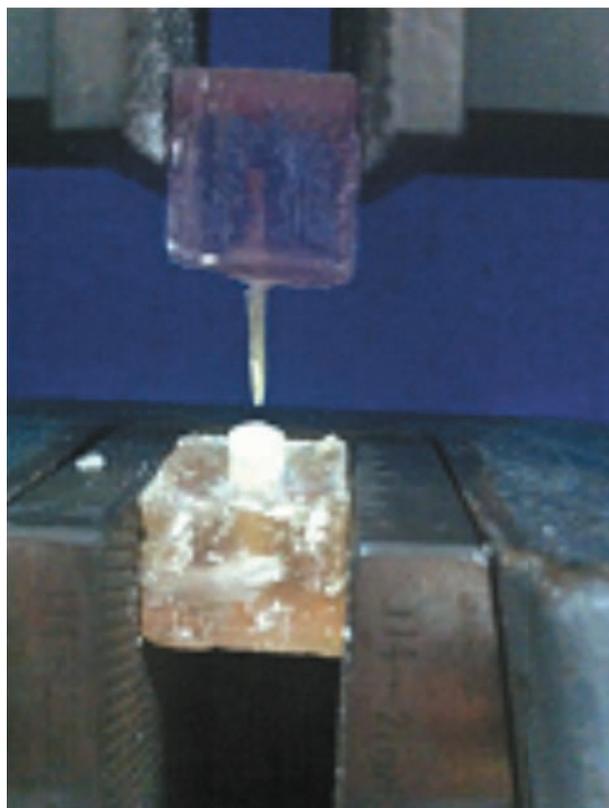
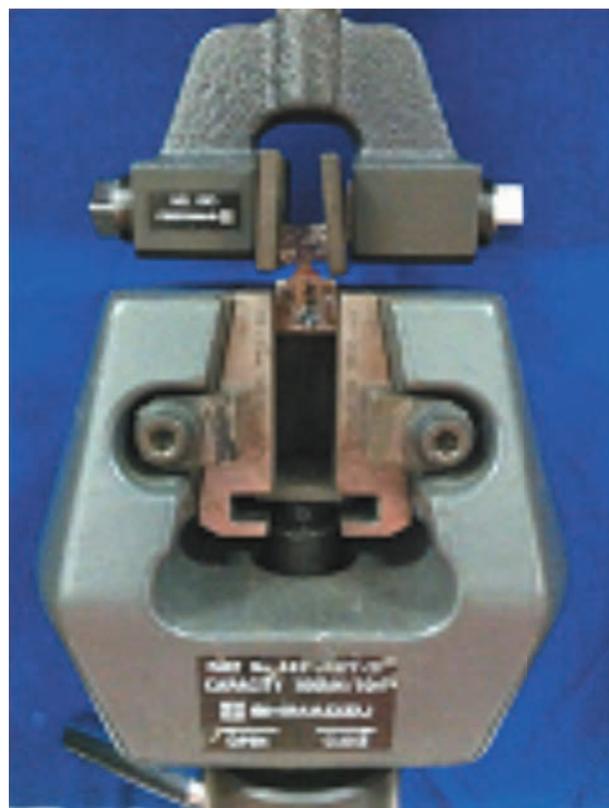
Figura 5. Montaje experimental en curso.

Todas las muestras fueron sometidas a fuerzas de tracción vertical usando la Máquina Universal de Ensayos mencionada como se muestra en la Figura 5. La fuerza reportada se hace al registrar un desalojo de de 1mm en los postes. Los datos fueron registrados y graficados por el software *Trapezium* 2,23. Los datos fueron registrados en una base de datos en *Excel* creada para tal fin. Posteriormente, se exportaron al programa estadístico SPSS. Para el análisis estadístico, se obtuvieron medidas de tendencia central y dispersión; se utilizó el test de Mann Whitney y el Análisis de Varianza (ANOVA) de una vía.
