COMPORTAMIENTO *IN VITRO* CON DIFERENTES GROSORES CERÁMICOS SOBRE ESTRUCTURAS DE DIÓXIDO DE ZIRCONIO (Y-TZP) ANTE FUERZAS DE CIZALLAMIENTO

IN VITRO BEHAVIOR WITH DIFFERENT THICKNESSES ON STRUCTURES CERAMIC ZIRCONIUM DIOXIDE (Y-TZP) BEFORE SHEARING FORCES

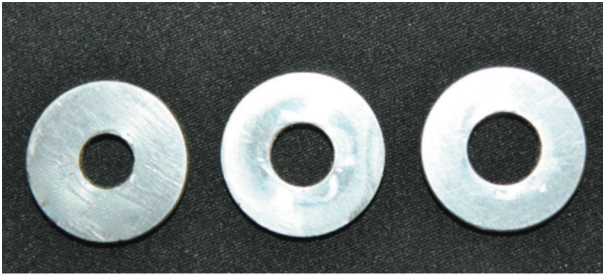
Figura 2. Platos de asentamiento en diferentes grosores

Se realizó la verificación del espesor de la cerámica por medio de los platos, calibrados, que fueron verificados mediante un calibrador de alta precisión de dos dígitos y se vitrificó (glaseado), para semejar el proceso normal de laboratorio (Figura 3).

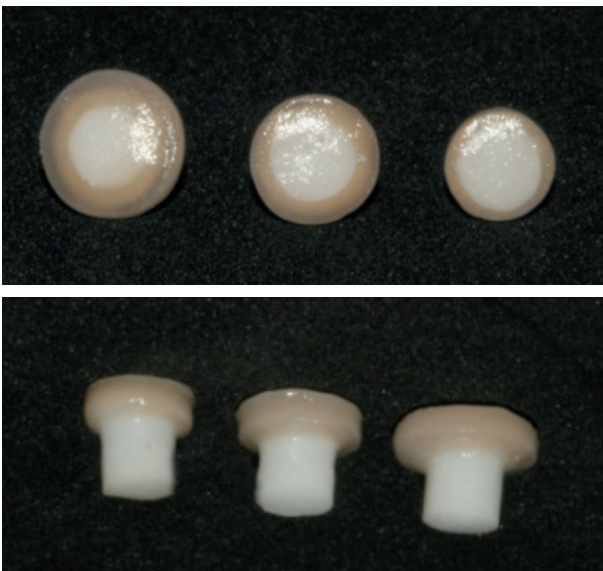
Figura 3. Cilindros de zirconio con diferentes grosores de cerámica VITA VM9
