# Nuevos datos arqueológicos sobre el arrabal de Haratalcomez y un depósito de residuos domésticos de la Osca romana: excavación arqueológica en avenida Monreal, n.º 5, de Huesca

Julia Justes Floría\* – Silvia Arilla Navarro\*\*

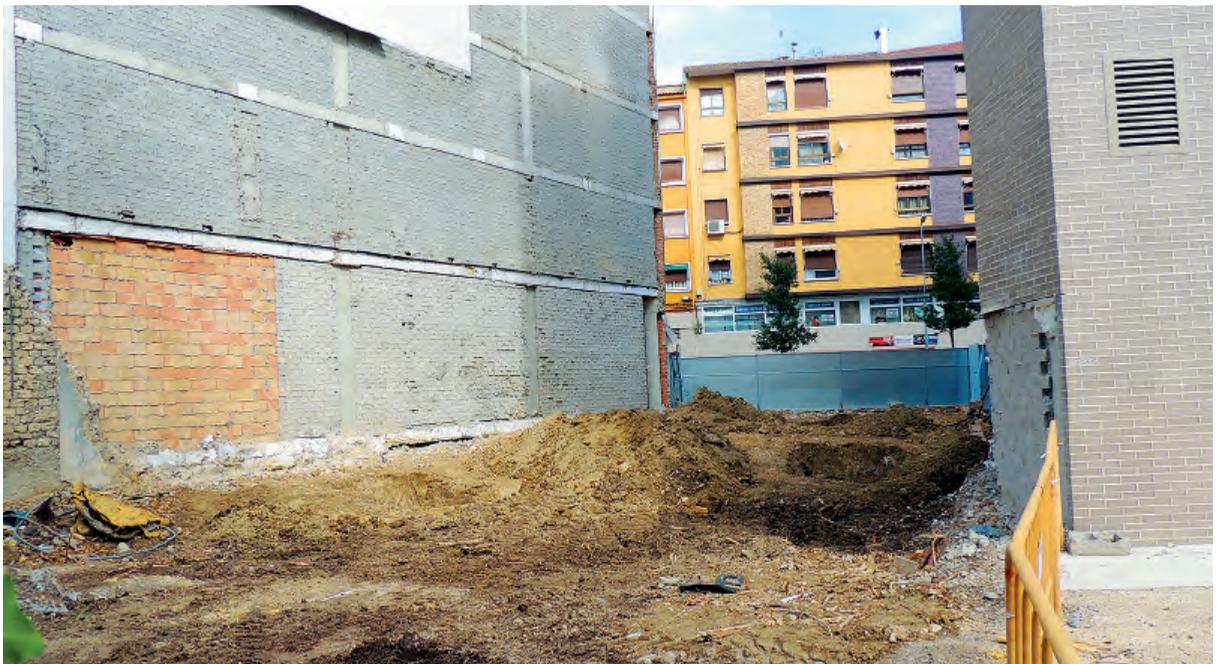
**Fig. 2.** La finca, de forma trapezoidal, se abre hacia el este a la avenida Monreal y al oeste a un área abierta interior de ámbito público. El área excavada mediante metodología arqueológica fue de 250 metros cuadrados, de un total de 400.

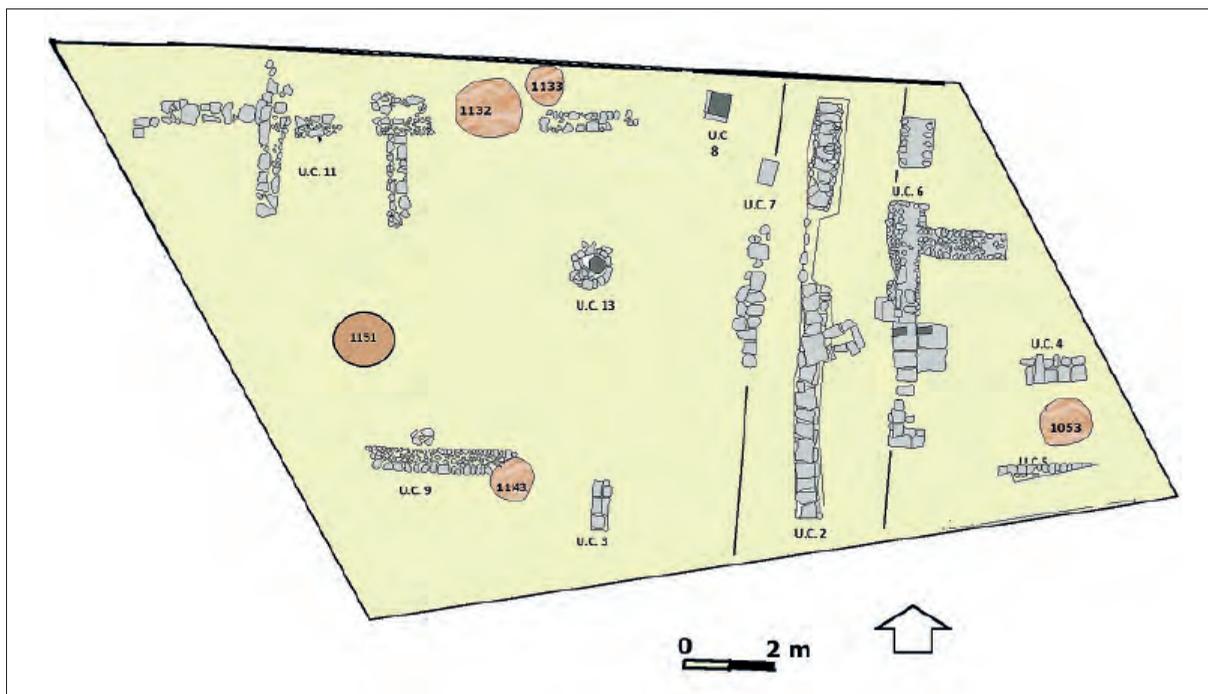
**Fig. 3.** Planimetría de las construcciones pertenecientes al arrabal andalusí. Destaca en el sector este la construcción longitudinal, de dirección norte-sur, correspondiente a una de las calles del arrabal de Haratalcomez.

Las estructuras localizadas en el área excavada en avenida Monreal, n.º 5, son mucho más evidentes que las de la finca contigua, dado que se extienden por toda el área excavada. Además, tras el estudio en profundidad tanto de las construcciones ahora exhumadas como del abundante material arqueológico a ellas asociado, será posible establecer la evolución y la funcionalidad de este arrabal, cuya vida activa debió de desarrollarse entre los siglos X y XII (fig. 3).

<sup>4</sup> Documentamos la presencia de cinco pozos negros de similares morfología y características. Todos ellos carecen de estructura de mampostería, son de forma cilíndrica y presentan un diámetro de entre 1,5 y 2,5 metros. Aparecen colmatados por unidades estratigráficas de tierra arenosa escasamente compactada, de intensos tonos oscuros, que ofrecen un lote más o menos abundante de desechos domésticos sólidos: fragmentos de vasijas de cerámica y restos óseos de fauna (UE 1053, 1132, 1133, 1141 y 1153; véase su situación en la fig. 3).

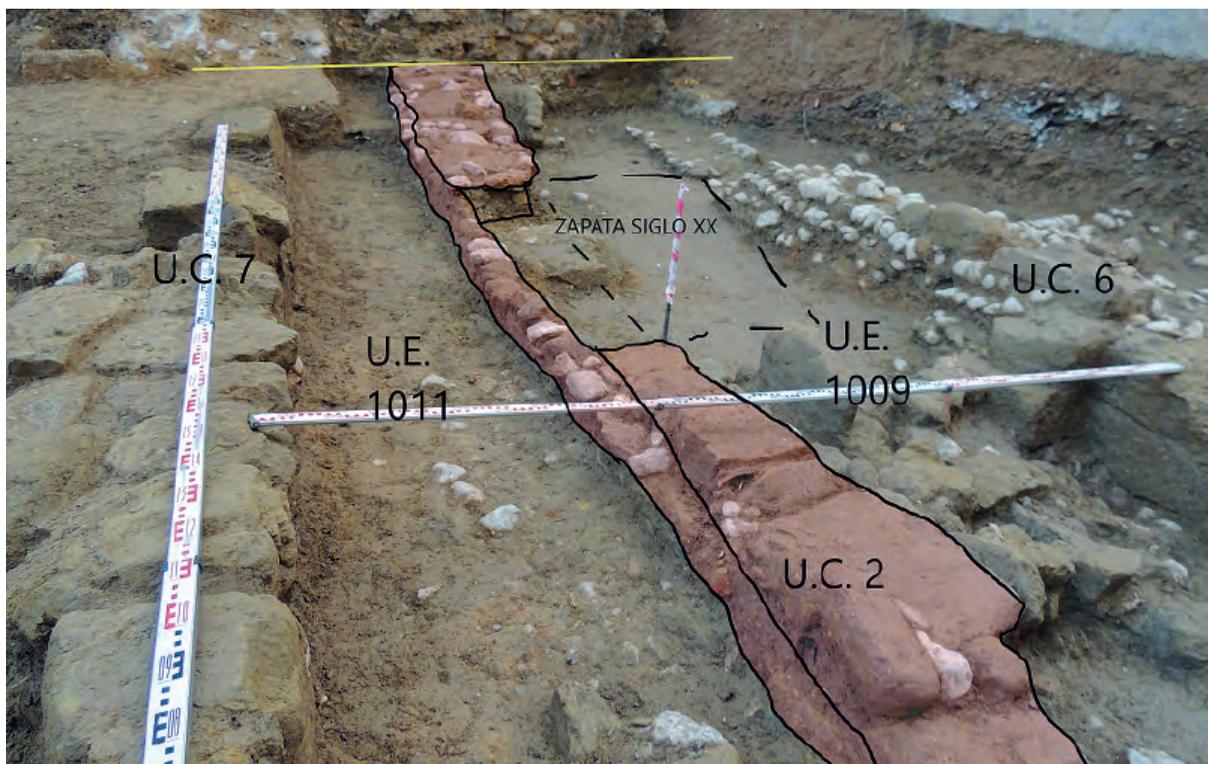
**Fig. 4.** Imagen desde el sur de la calle altomedieval, por cuyo interior discurría una pequeña cloaca (UC 2). Observamos su esqueleto tras retirar las capas que sustentaban la de rodadura.

El elemento singular de este vial es su estructura interior, ya que por su parte central (ligeramente desplazada al oeste) discurría una cloaca (UC 2) (figs. 4-8), de la que se ha documentado una longitud de 9,25 metros, que fue realizada con mampostería y bolos calzados con ripios de ladrillo y teja. La mayor parte de esta estructura se construyó mediante dos filas de losas cuadrangulares dispuestas de forma paralela, mientras que la cubierta estaba compuesta igualmente por losas, en este caso más irregulares que las de las paredes tanto en su grosor como en su forma.<sup>5</sup>

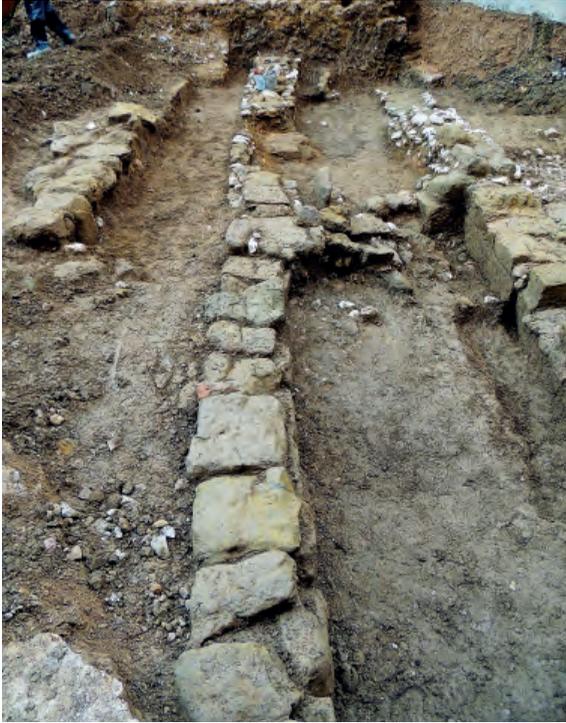
**Fig. 5.** Vista desde el extremo sur de la cloaca con su cubierta.

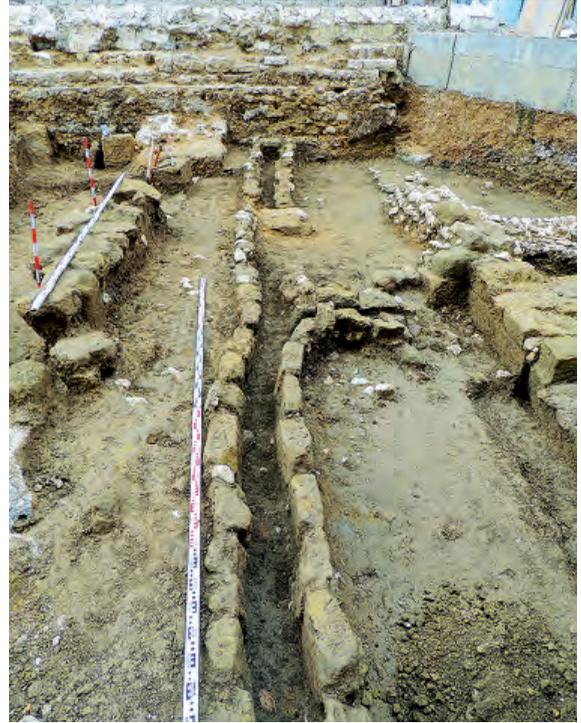
**Fig. 7.** Vista general de la cloaca una vez retirada la cubierta. El interior estaba colmatado por un estrato de limo muy fino, sin apenas restos arqueológicos.

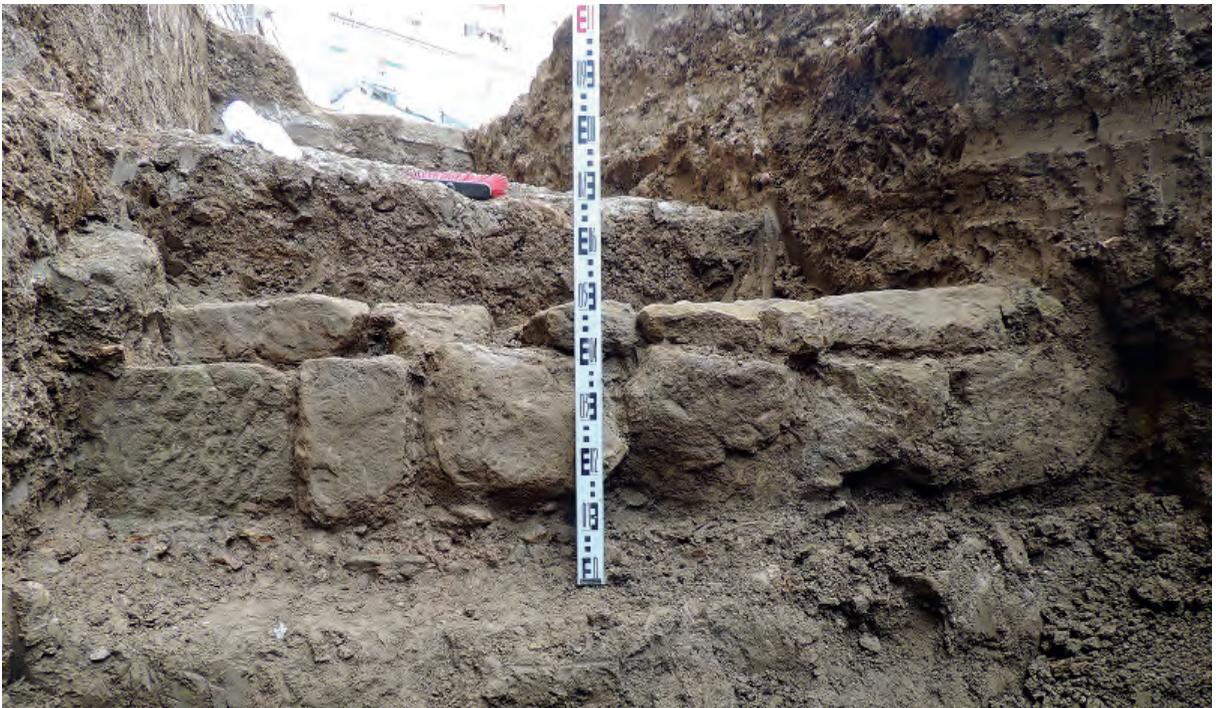
**Fig. 6.** Vista del lateral este de la cloaca. Se observa la construcción a base de losetas cuadrangulares colocadas de forma vertical y apoyadas sobre un lecho de gravilla y cerámica triturada.

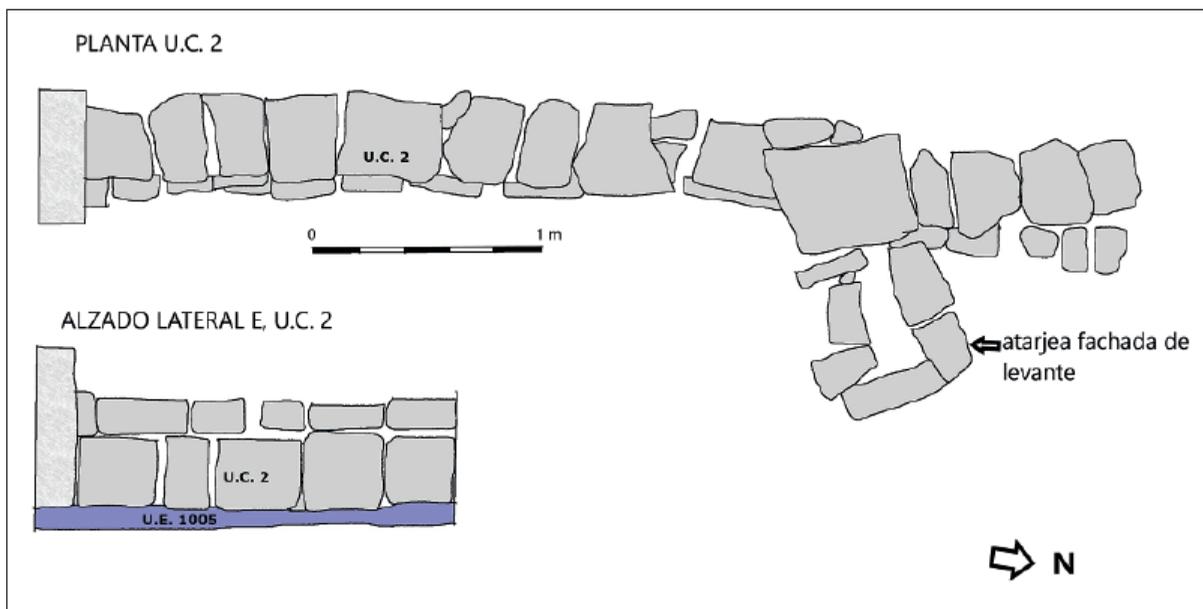
Fig. 8. Planta y sección (detalle del extremo sur) de la cloaca (UC 2).

La canalización presenta buzamiento en dirección sur, con una diferencia de cota de 0,17 metros entre el extremo norte y el meridional. En esta cloaca se han observado sutiles pero evidentes diferencias constructivas entre el sector norte y el sur: la construcción es algo más rudimentaria en el primero, donde las losas laterales son sustituidas por mampuestos y se observa un mayor uso de bolos y ripios. Interpretamos estas diferencias como fruto de la existencia de dos

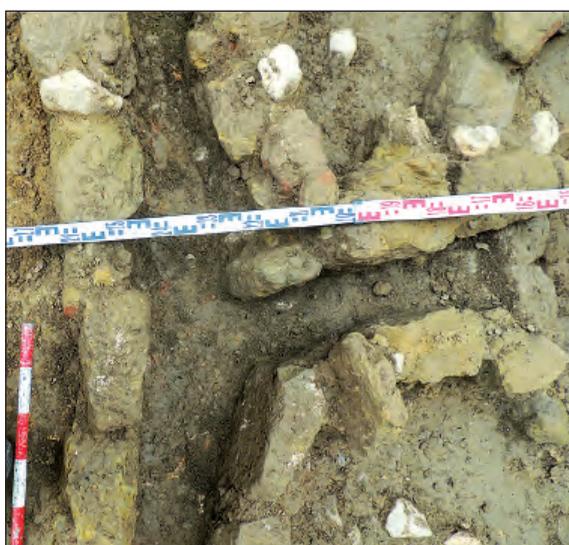
Fig. 9. Detalle del interior de la atarjea que desde la fachada de levante desaguaba en el interior de la cloaca.

Esta estructura destinada a la evacuación de residuos líquidos presenta dos entradas o atarjeas, ambas de morfología diferente. La primera entrada, en dirección este, que provenía de la UC 6 o fachada de levante, presenta un pequeño canal de mampostería construido al mismo tiempo que la cloaca (fig. 9). La segunda atarjea, en este caso con origen en la fachada de poniente proveniente de la UC 7, se realizó posteriormente a la construcción de la cloaca primitiva por medio de una sencilla ruptura en su pared lateral, de manera que en este caso la conducción de los líquidos se realizaba mediante un canal construido con tejas colocadas en posición invertida<sup>6</sup> (fig. 10). Esta cloaca supone una de las novedades arqueológicas identificadas en la presente intervención, ya que por primera vez en Huesca se ha documentado la presencia de un

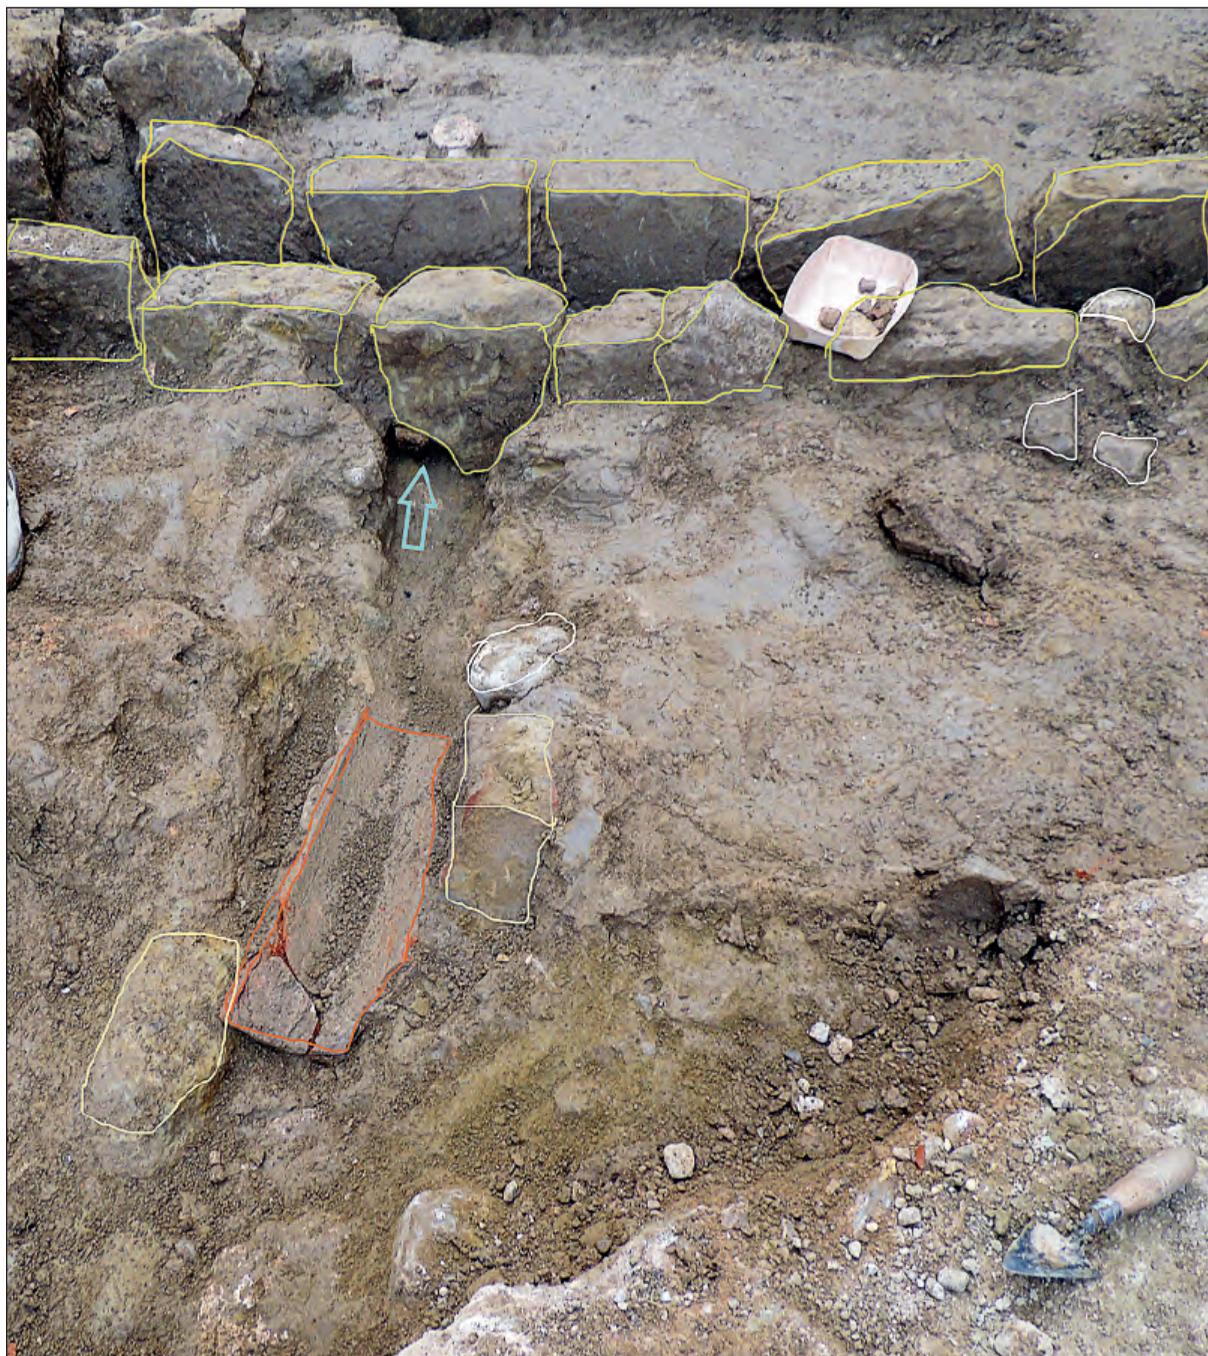
**Fig. 10.** Detalle de la atarjea que vertía desde el edificio que se abría a poniente del vial, mucho más sencilla en su estructura. El canal de vertido se construyó mediante tejas invertidas.

<sup>6</sup> No es la primera vez que observamos en Huesca la utilización de pequeños canales de evacuación construidos mediante la superposición de tejas en posición invertida, como el documentado en la excavación realizada en Canellas, n.º 3, en este caso asociado a un vial (Justes y Royo, 2018: 64).

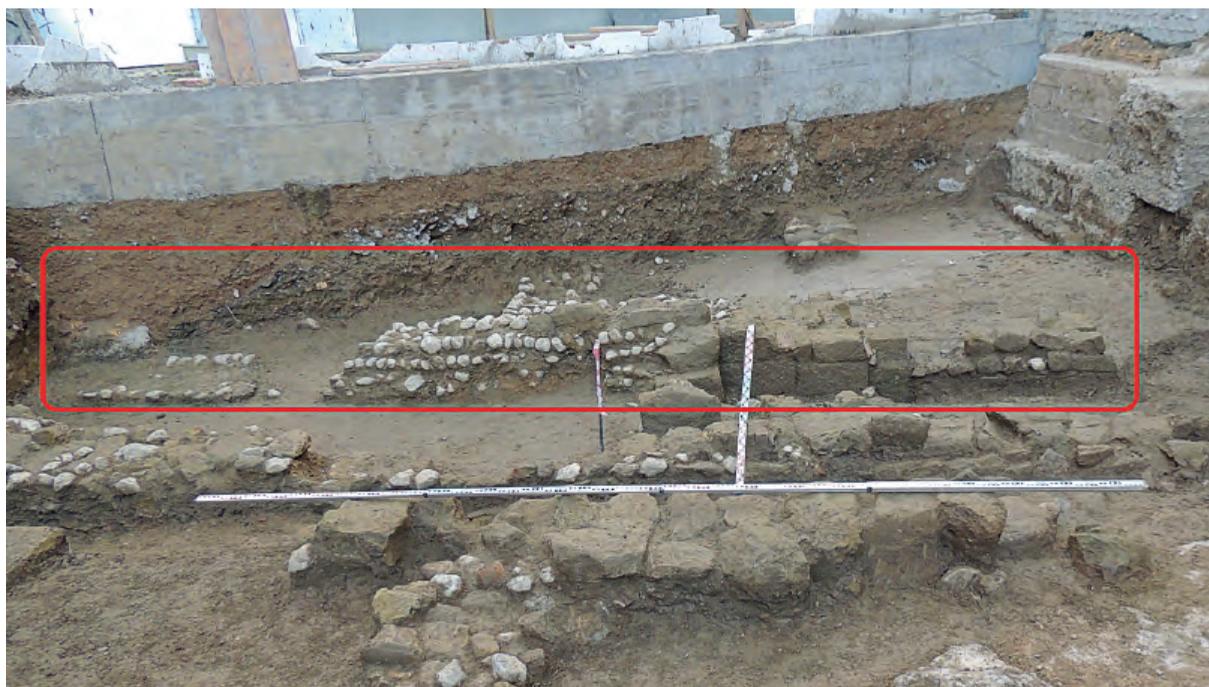
**Fig. 11.** Fachada de levante del vial (UC 6). Se observan dos sectores bien diferenciados: el sur, en el que predomina el trabajo en mampostería, y el norte, construido mediante bolos ordenados.

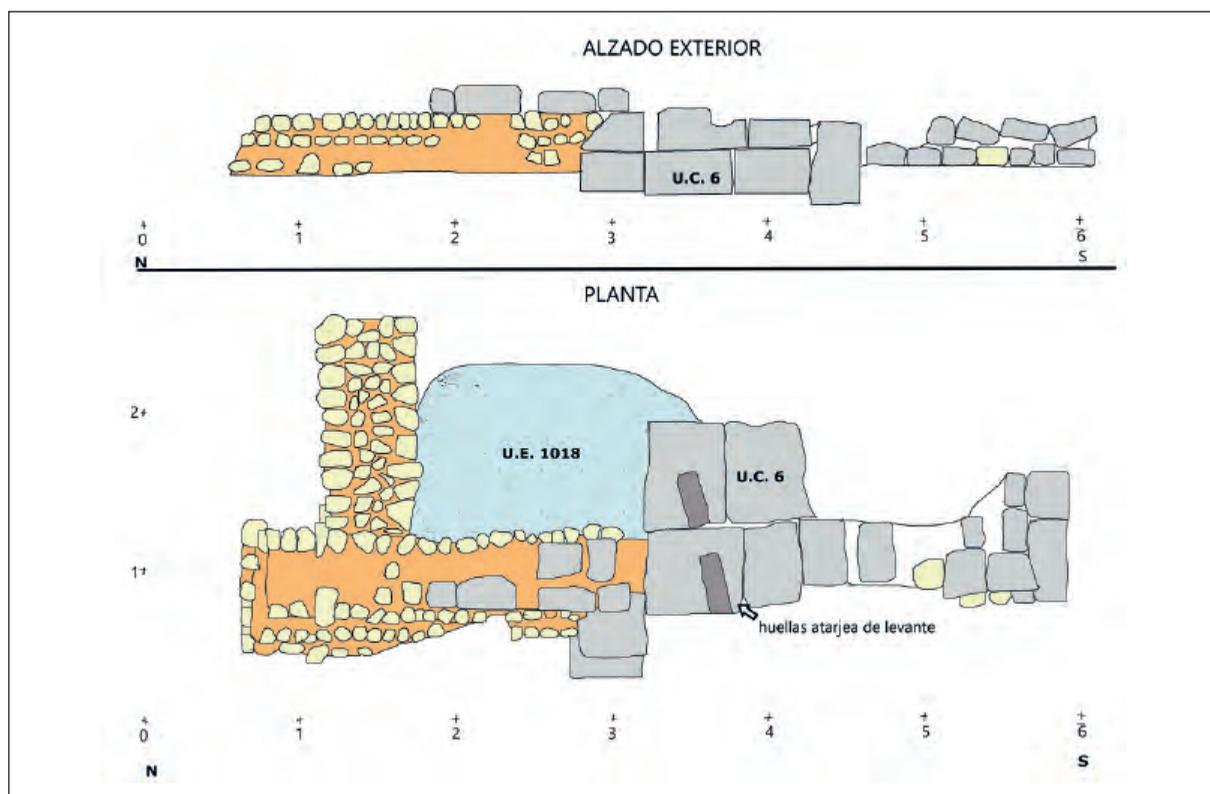
**Fig. 12.** Planta y alzado del edificio que se levantaba al este del vial.

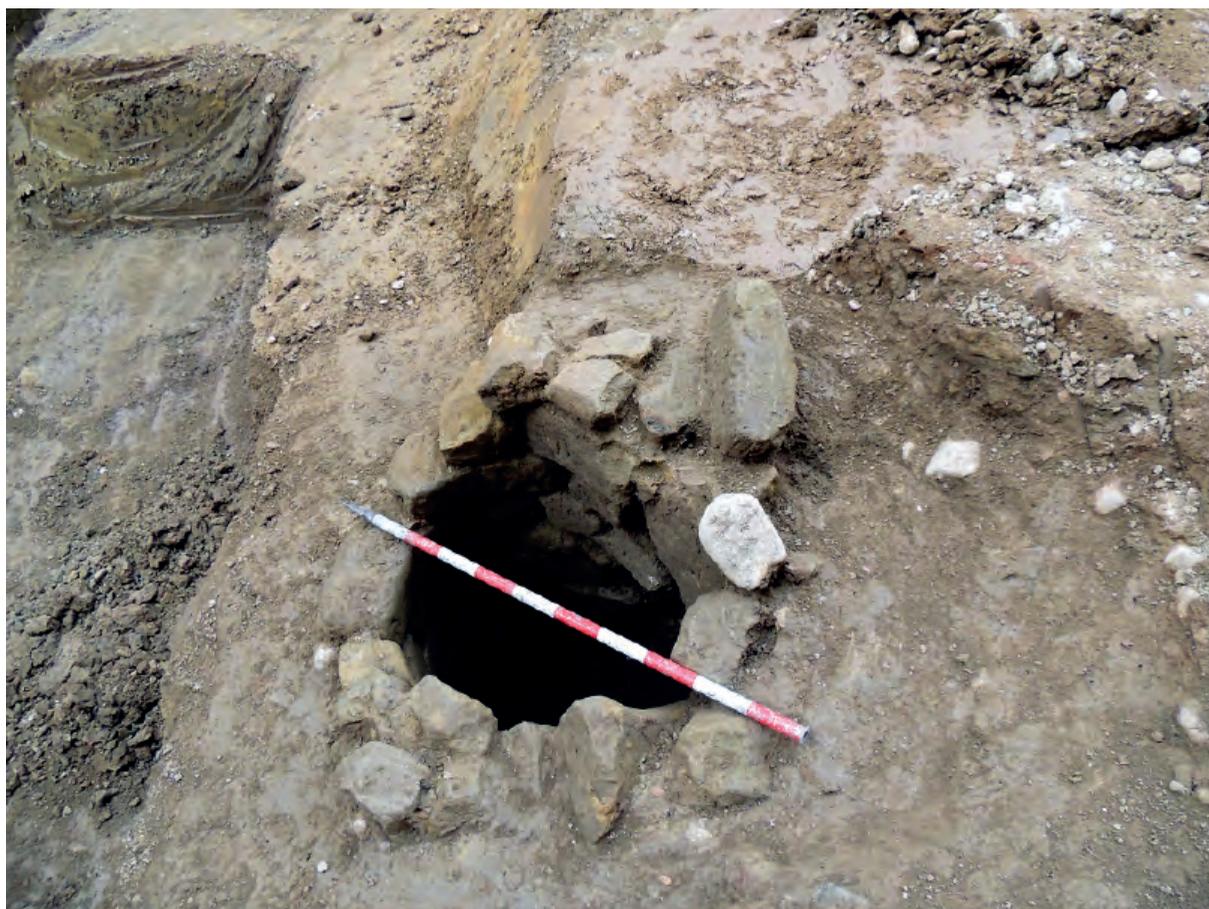
Fig. 13. Pozo de agua de pequeñas dimensiones hallado en el interior de uno de los edificios situados al oeste del vial.

Como elementos destacables en la arquitectura de este arrabal andaluzí, podemos mencionar dos construcciones singulares: un pozo para la extracción de agua (UC 13) y un pequeño contenedor para líquidos (UC 8), ambos situados al oeste del vial (véase su situación en la fig. 3). El pozo se encontraba muy alterado tanto por intervenciones de cronología medieval como en época reciente,<sup>7</sup> de ahí su irregular contorno (figs. 13 y 14). La construcción, muy rústica

y de escasa consistencia, contaba con una morfología similar a la observada en otros casos hallados en la ciudad (Coso Bajo, n.ºs 6-8, calle Oteiza...). Por otro lado, su reducido tamaño nos indica que la extracción de agua se realizaba de forma manual. Este pequeño pozo doméstico se construyó mediante mampostería dispuesta en hiladas irregulares. La forma redondeada del interior se conseguía tallando la cara interna de los mampuestos, obteniendo así la forma circular deseada. Su diámetro oscilaba entre 0,48 y 0,62 metros; en el momento de su excavación se identificó una profundidad de 2 metros, sabiendo que al menos faltaba la parte aérea del pozo o brocal. Tras su amortización o abandono, fue utilizado como punto de vertido de desechos domésticos (UE 1144).

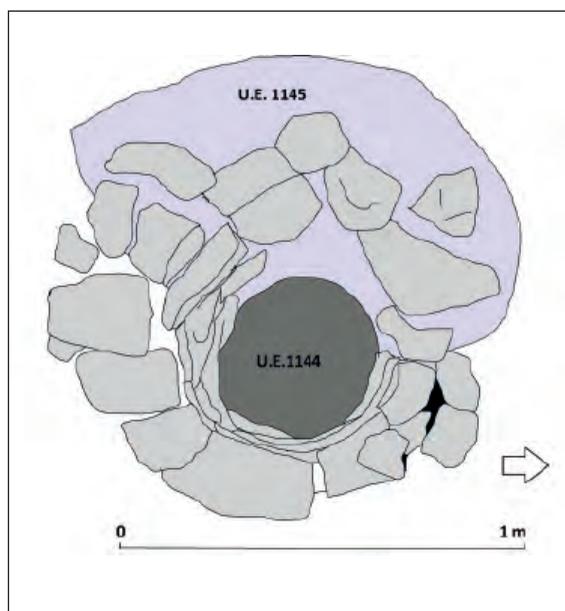
Fig. 14. Planta del pozo destinado a la extracción manual de agua.

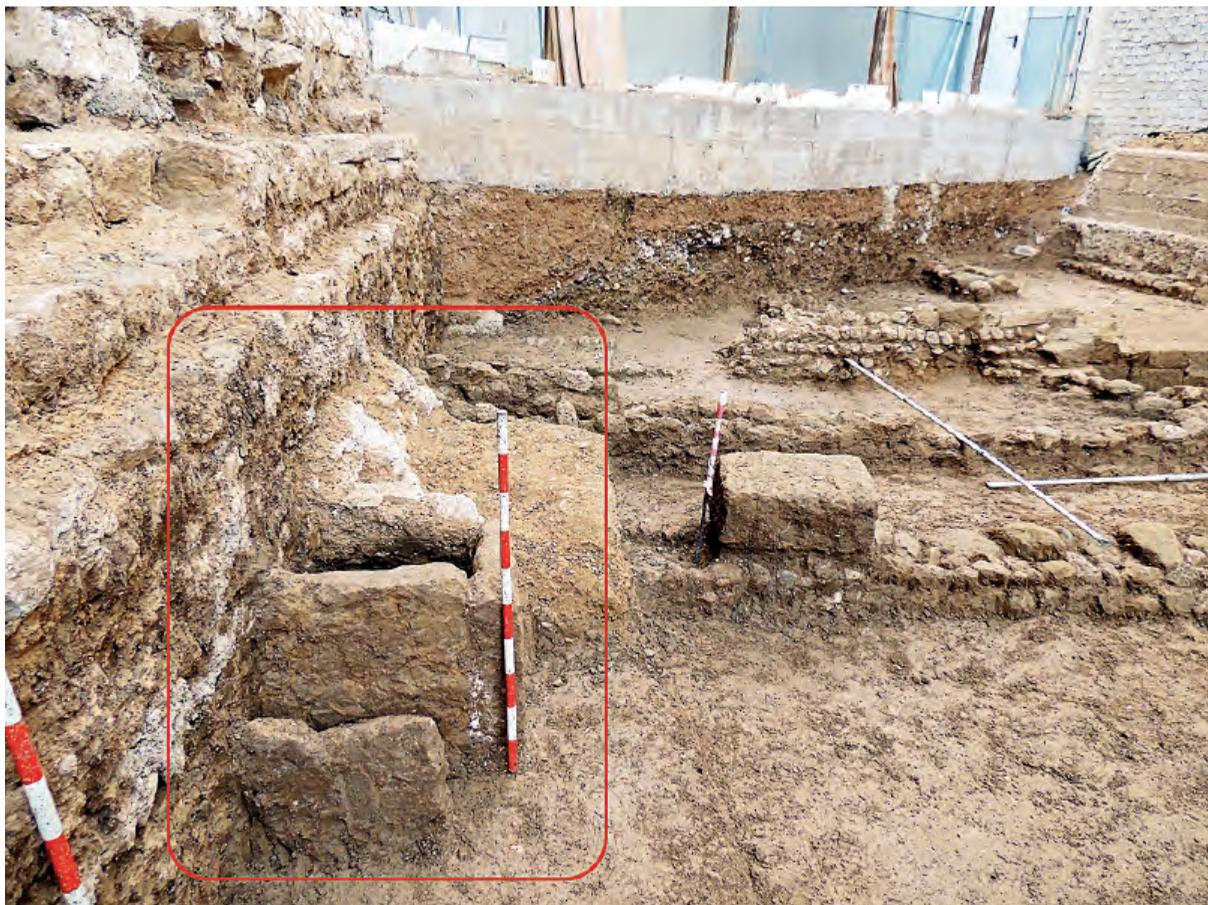
**Fig. 15.** Pileta o depósito de losas de arenisca situado a escasa distancia de la fachada de poniente del vial.

Por el contrario, la segunda de las construcciones singulares que queremos destacar en este momento, un pequeño depósito cuadrangular, presenta una esmerada ejecución (fig. 15) y se sitúa muy próximo a la UC 7, que constituye la fachada de poniente del vial. Fue alterado por la cimentación del edificio contemporáneo que se levantaba en este solar, por lo que únicamente se ha conservado una porción de este (0,50 × 0,70 metros). Tanto el fondo como los laterales se construyeron mediante grandes losas de arenisca de casi 0,5 metros de altura. Además, este pequeño depósito fue revestido por una fina capa de mortero de cal y arena cuya cara exterior presenta una intensa tonalidad rojiza. En el fondo se observa una pequeña cazoleta<sup>8</sup> de estas dimensiones: 0,16 × 0,16 × 0,08 metros (fig. 16).

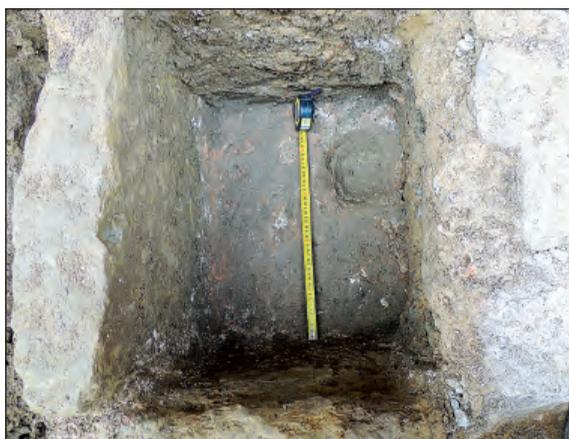
**Fig. 16.** Detalle del interior de la pileta. Se observan los restos de la capa de enlucido de mortero de cal que otorgaba la impermeabilidad a la construcción y la pequeña cazoleta que permitía la limpieza de los residuos acumulados en el fondo.

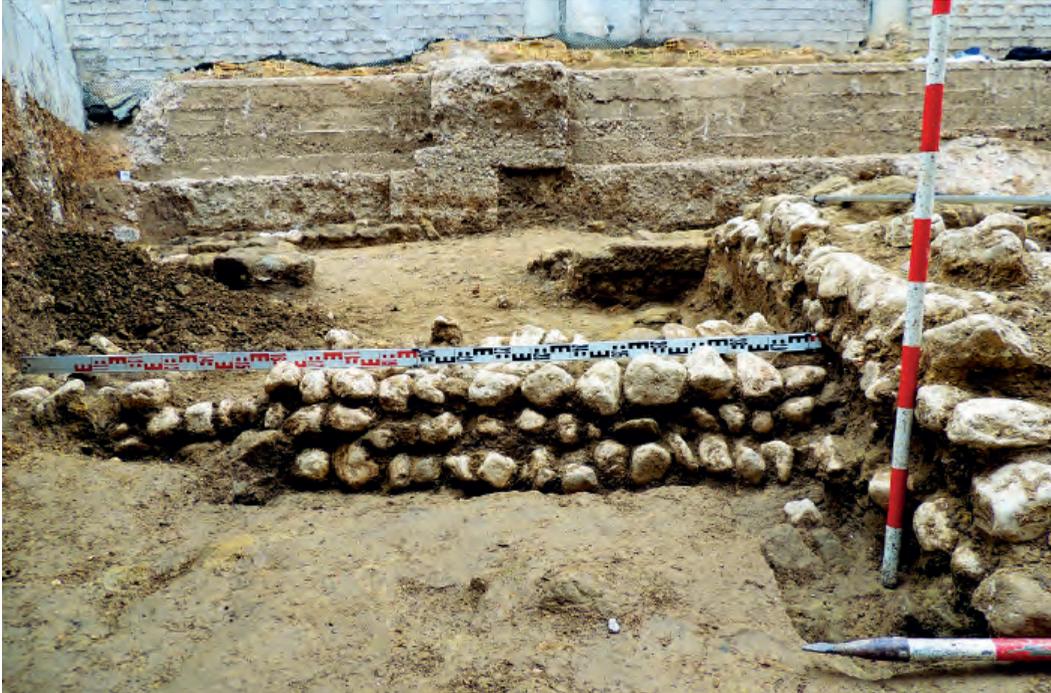
**Fig. 17.** Detalle de una de las subdivisiones interiores del edificio de levante. Se observa un trabajo meticuloso en la disposición de los bolos pertenecientes a la cimentación y al zócalo del lienzo.

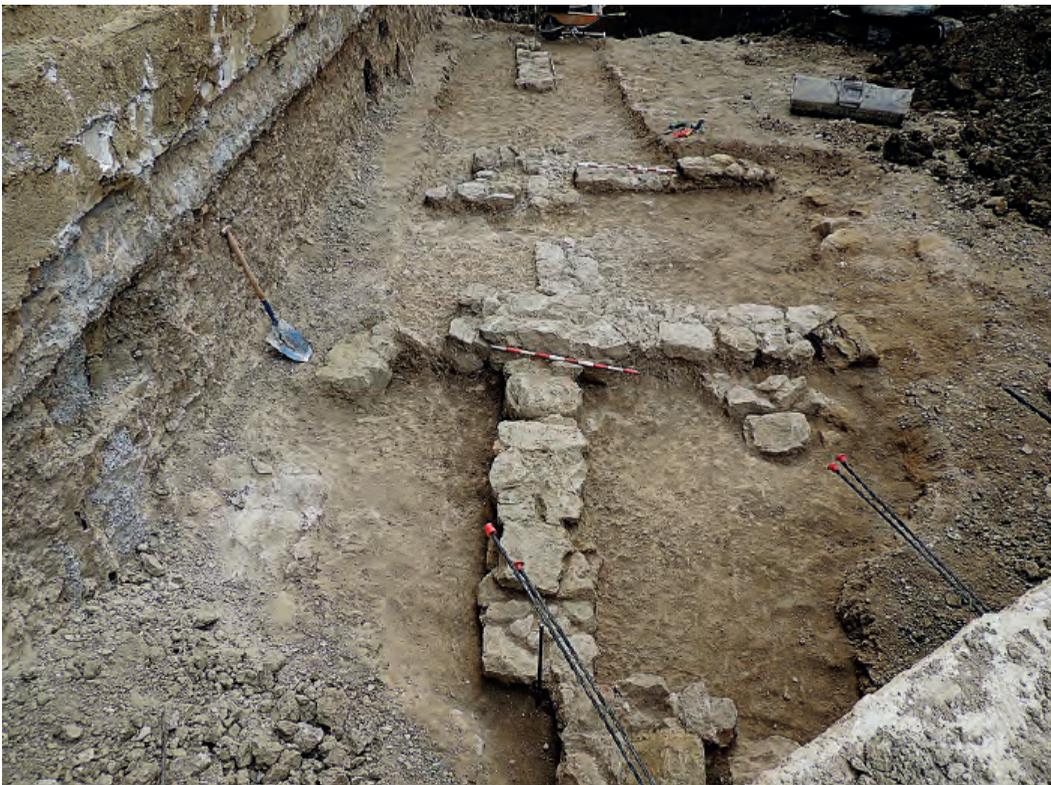
**Fig. 18.** Cimentación de mampostería de uno de los edificios que ocupaba el sector noroeste del arrabal (UC 11).

No es el momento de profundizar en cuestiones como la alineación o los sistemas constructivos del arrabal, que por su complejidad necesitarán estudios monográficos, pero sí queremos recalcar estos dos temas ya mencionados someramente en líneas anteriores: el curioso sistema constructivo mediante la colocación de bolos ordenados (fig. 17, detalle del sector norte de la UC 6) y la existencia de un urbanismo ordenado que alinea las construcciones según las líneas dominantes, con ligeras desviaciones en algunos muros interiores (fig. 18, UC 11).

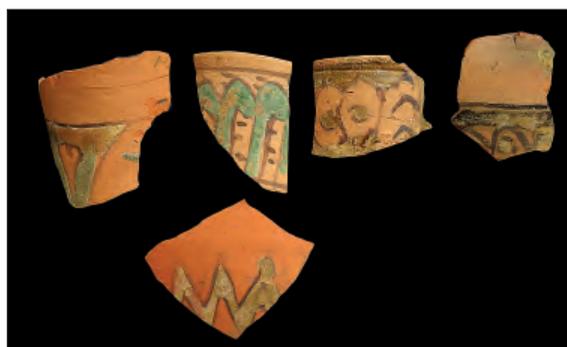
Fig. 19. Fragmentos de jarras de cerámica oxidante decoradas mediante la técnica de la cuerda seca (UE 1108) (siglos x-xi).

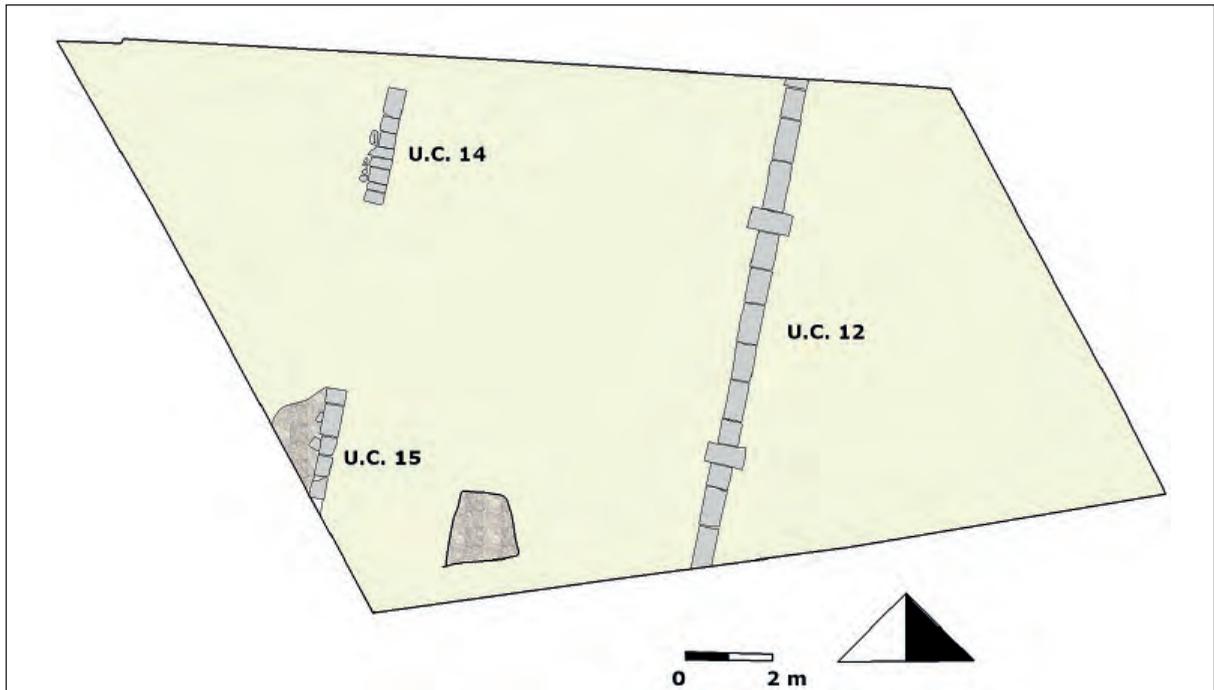
**Fig. 20.** Situación de las estructuras de cronología romana: UC 12, de cronología altoimperial; UU CC 14 y 15, de cronología romana republicana.

El tercero de los hitos arqueológicos relativo a la excavación realizada en la finca de avenida Monreal, n.º 5, es la presencia de restos de construcciones y estratos arqueológicos de cronología previa a la vida útil del depósito más arriba descrito, más en concreto de etapa romana republicana (siglos II-I a. C.) (véase su situación en la fig. 20, UUCC 14 y 15).

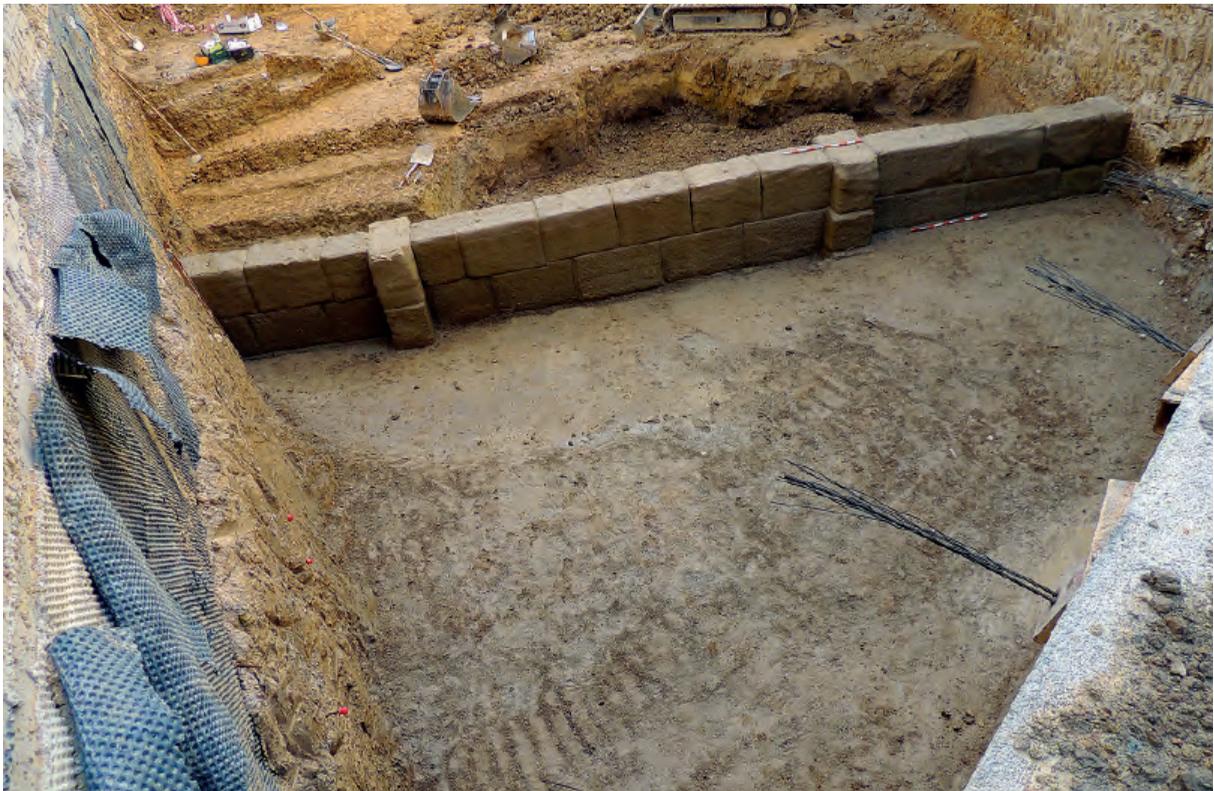
**Fig. 21.** Interior del depósito, construido mediante la técnica del *opus quadratum*.

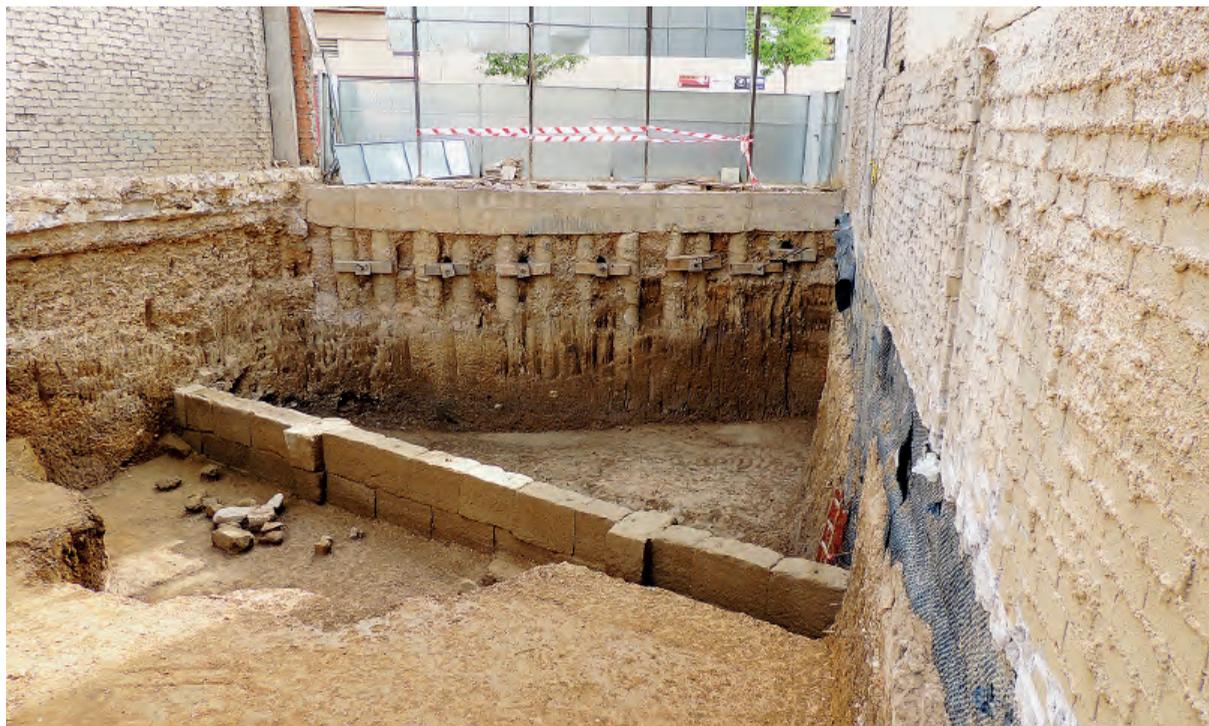
Fig. 22. Vista general de la excavación desde el suroeste. Se observa el muro de cierre del depósito desde el exterior del mismo.

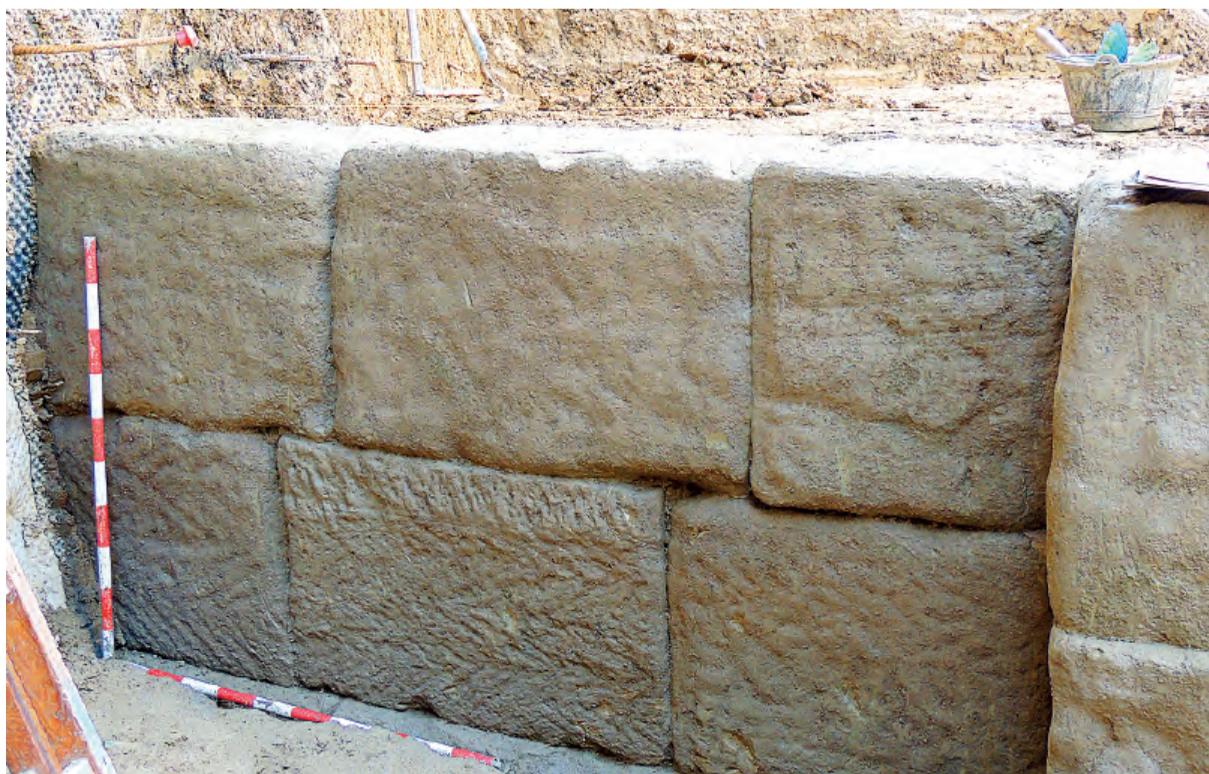
Fig. 23. Detalle de la cara interior del lienzo de cierre del depósito (UC 12). Se observan dos hiladas de grandes sillares (*opus quadratum*); la superior presenta su cara desgastada por la erosión, mientras que la inferior muestra un trabajo de labra más nítido.

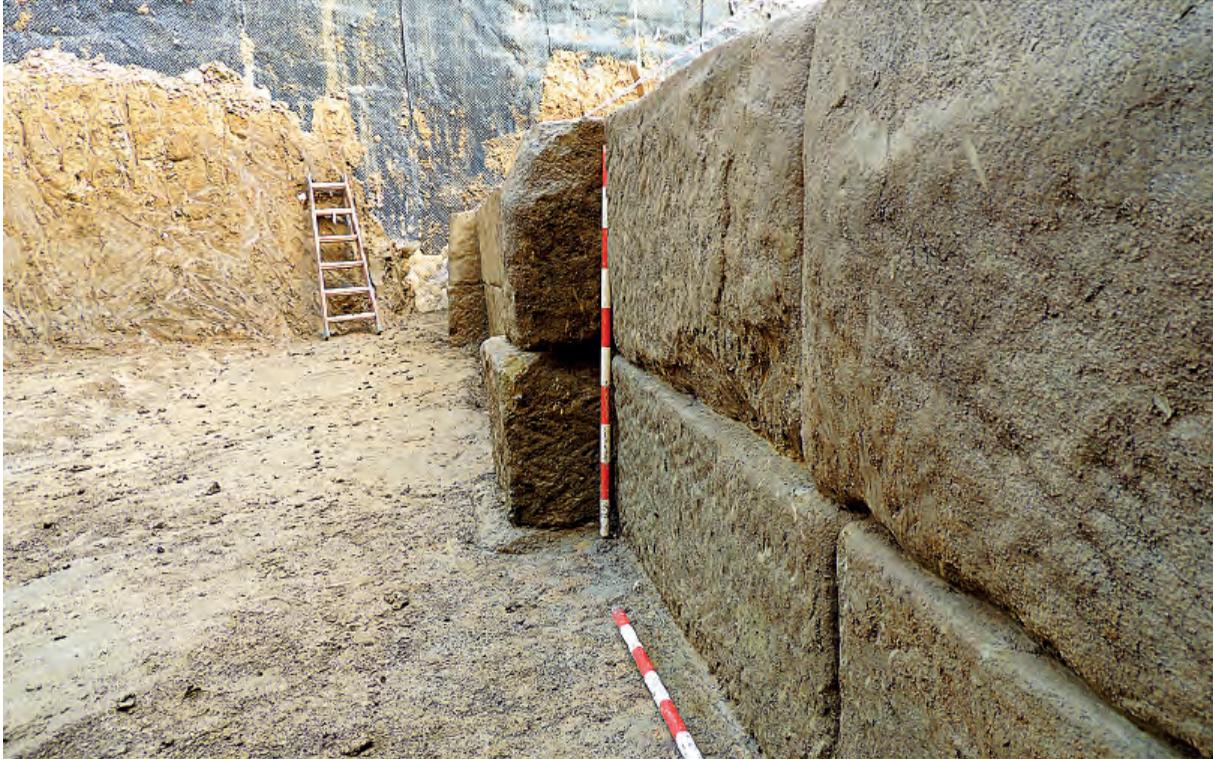
Fig. 24. Vista del lienzo rectilíneo, en el que sobresalen dos contrafuertes.

la colocación de tres sillares apilados perpendicularmente al eje del muro (fig. 24) que se proyectan hacia el interior y el exterior de la estructura. La altura de las hiladas se aproxima a 0,60 metros, aunque en algunos sectores, para contrarrestar la ligera pendiente del terreno, observamos algún sillar de apenas 0,50 metros de alzado. La pericia de los canteros romanos nunca dejará de sorprendernos, tallando y colocando a hueso, de forma magistral, los grandes sillares que conforman este muro. Buena parte de ellos presenta una delicada talla en espiga, más evidente en la cara oeste o exterior, superficie que siempre estuvo cubierta de tierra (fig. 25). En el interior, la hilada superior presenta su cara más desdibujada, lo que manifiesta una erosión diferencial que ha redondeado las juntas y borrado las marcas de labra (fig. 23). La estructura tuvo en origen, al menos, una hilada más, que fue desmontada ya en época antigua o altomedieval.

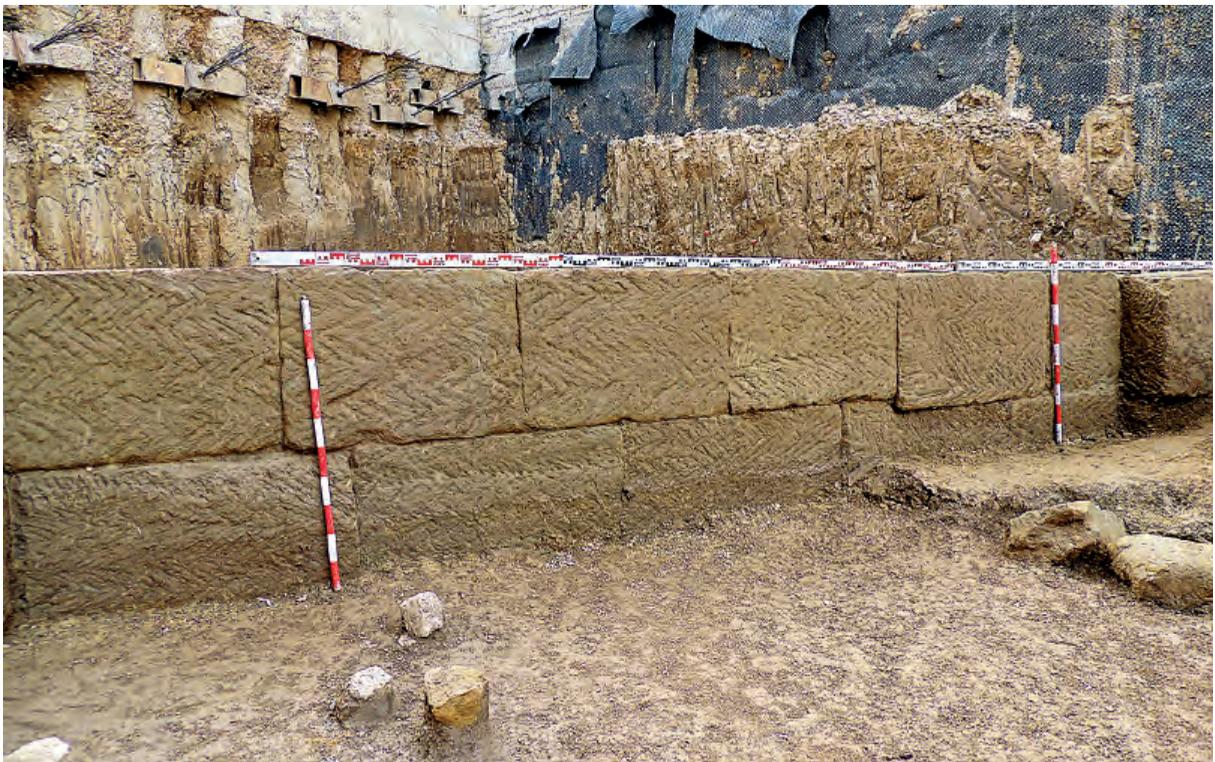
Fig. 25. El exterior del depósito presenta una talla fresca, muestra evidente de que este lateral del lienzo siempre permaneció cubierto.
