# Nuevos datos arqueológicos sobre el arrabal de Haratalcomez y un depósito de residuos domésticos de la Osca romana: excavación arqueológica en avenida Monreal, n.º 5, de Huesca

Julia Justes Floría\* – Silvia Arilla Navarro\*\*

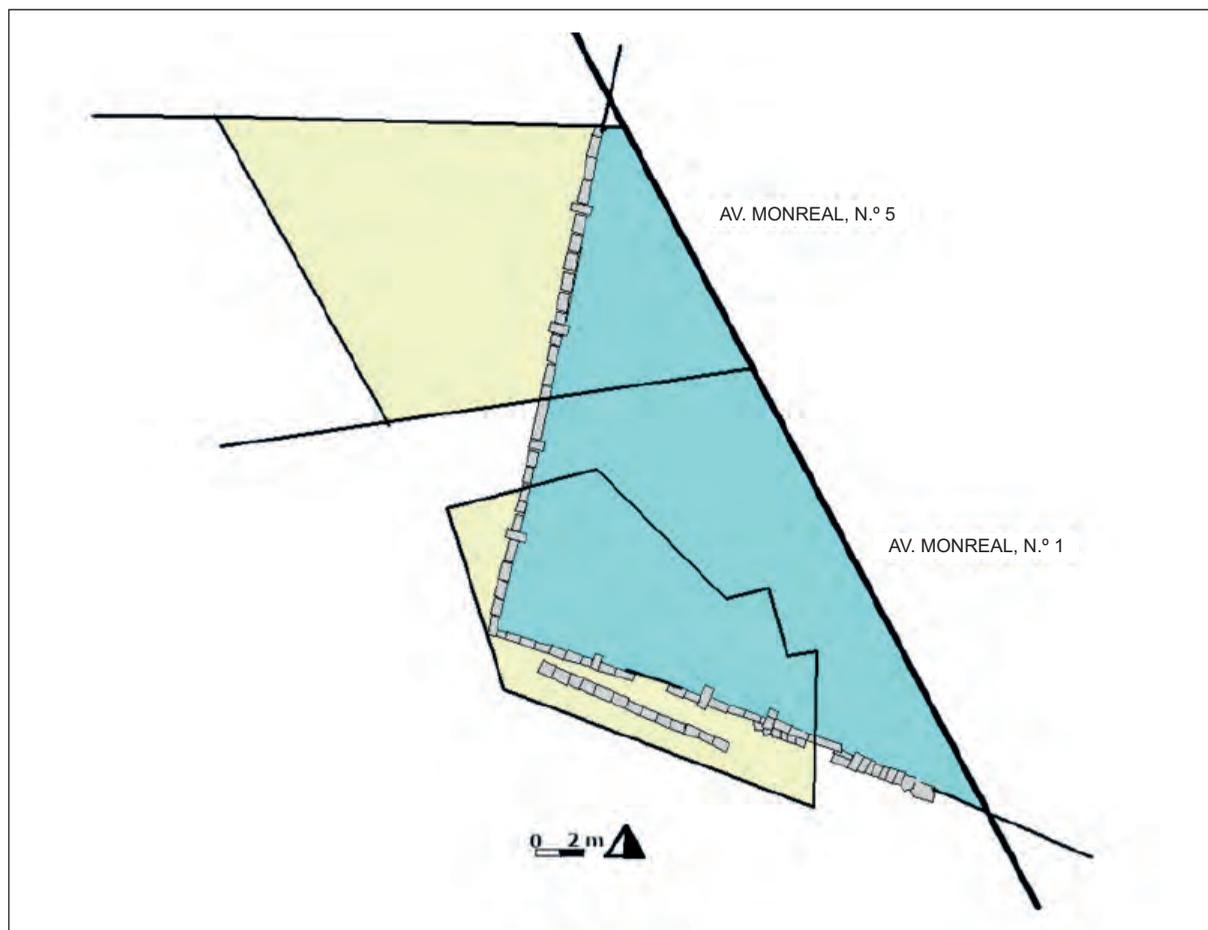
Fig. 26. Planta del gran depósito localizado en los números 1-5 de la avenida Monreal.

cavación del solar contiguo (avenida Monreal, n.º 1). Si contemplamos la construcción de forma conjunta, vemos que el lateral oeste del depósito cuadrangular mediría al menos 22 metros y su anchura sería superior a 24 metros<sup>9</sup> (fig. 26). A modo de apunte en este momento de la investigación, creemos que estamos ante una estructura diáfana, construida mediante muros rectilíneos en los que se distribuían contrafuertes de forma periódica y en la que es evidente la existencia de varias fases constructivas que se plasman en los diferentes sistemas de disponer los sillares que conformaron sus lienzos (especialmente el sur, documentado en 2017). En este sentido, afirmamos que el fragmento de lienzo ahora localizado en avenida Monreal, n.º 5, puede pertenecer a la primera fase constructiva.

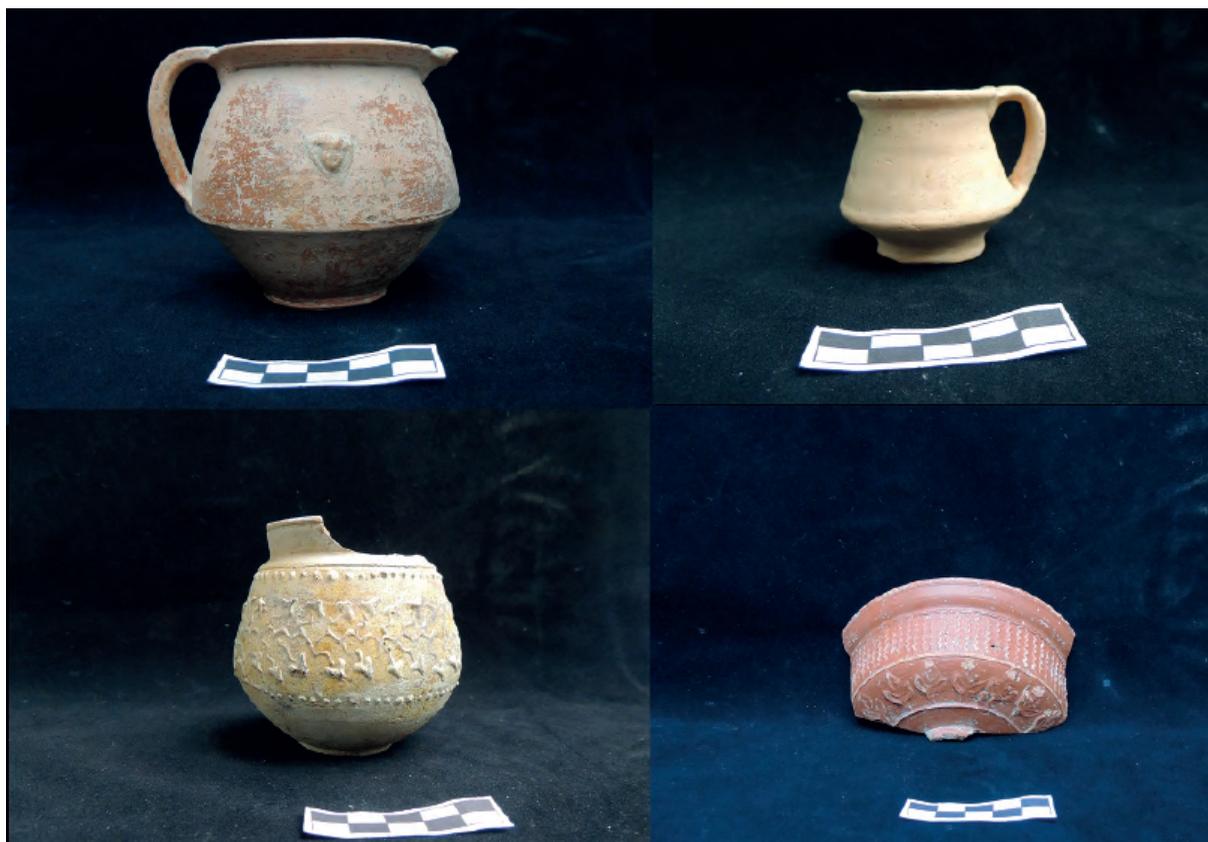
Fig. 27. La riqueza material del interior del depósito es abrumadora. Esta es una pequeña muestra del numeroso lote de vasos de cerámica engobada, con decoración de barbotina o de *terra sigillata*, recuperados.

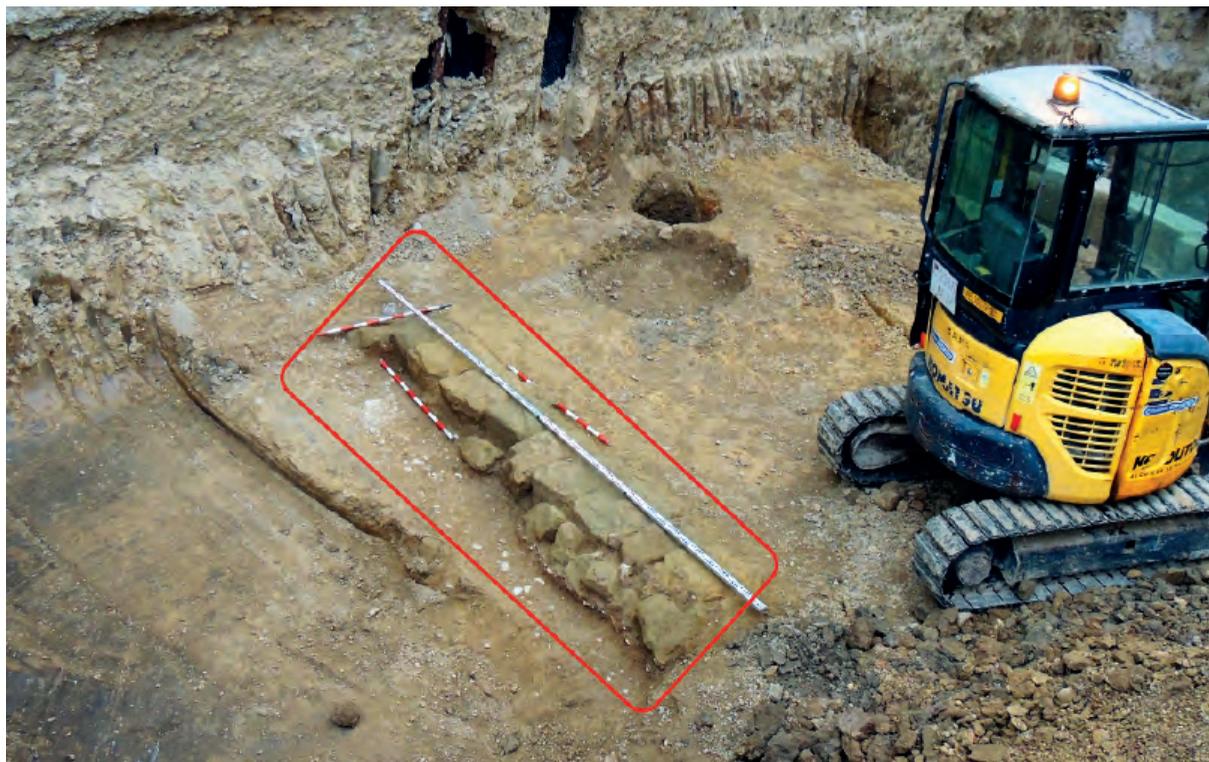
**Fig. 28.** UE 14, fragmento de lienzo identificado bajo las construcciones pertenecientes al arrabal andalusi.

(figs. 28-29) nos indican que formaron parte del mismo lienzo. Los elementos que conforman este muro de 0,46 metros de anchura, del cual se conserva la última hilada insertada en la arcilla natural, son sillares de tamaño pequeño y talla irregular.<sup>10</sup> En el caso del fragmento situado más al sur (UC 15), observamos que junto al lienzo existía un pavimento de gravilla similar a otro fragmento de pavimento situado a 3,3 metros al sureste<sup>11</sup> (fig. 30). Dicho pavimento, que muestra un trabajo minucioso, se componía de una capa de 8 a 10 centímetros de espesor de gravilla de granulometría fina (de 1 a 5 centímetros de diámetro) concienzudamente compactada (fig. 31), apoyada en un estrato de arena fina estéril; junto a la gravilla se depositaron algunos pequeños fragmentos de cerámica, pero no existía mortero que diera consistencia al pavimento.

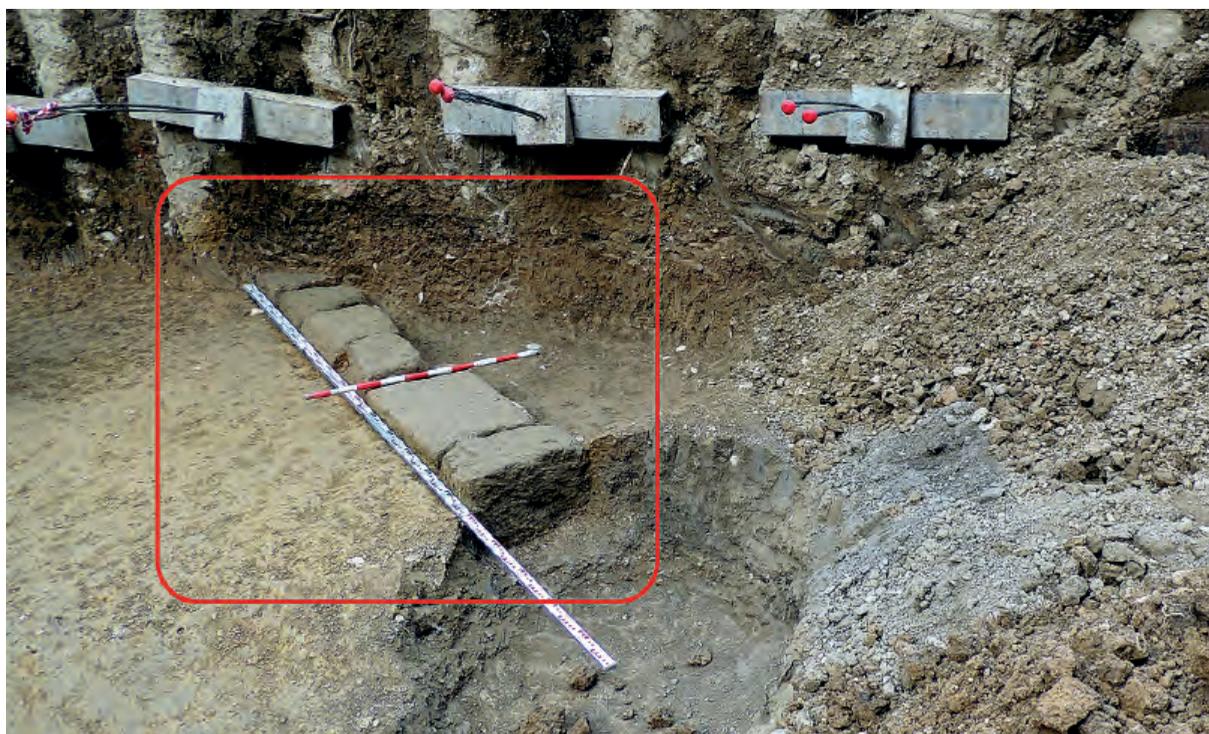
**Fig. 29.** UE 15, continuación del lienzo visto en la figura 28. Los estratos arqueológicos asociados a estos fragmentos de construcciones nos permiten fecharlas en un momento previo al cambio de era, en torno a los siglos II-I a. C.

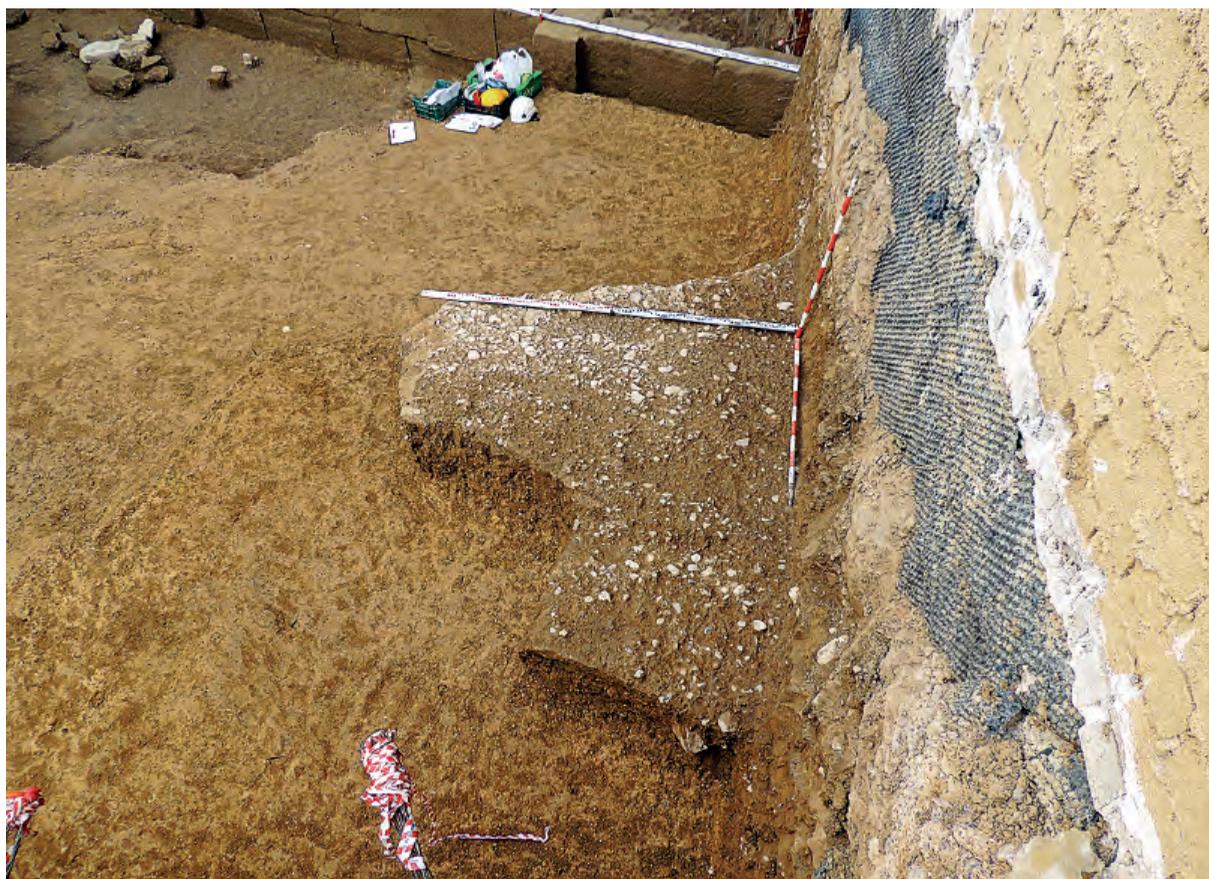
**Fig. 30.** Pavimento de gravilla compactada. Tanto los fragmentos de lienzos anteriores como este del pavimento muestran que existieron en este lugar construcciones de cierta entidad, cuyos zócalos eran de sillería, y los pavimentos, de gravilla y cerámica triturada.

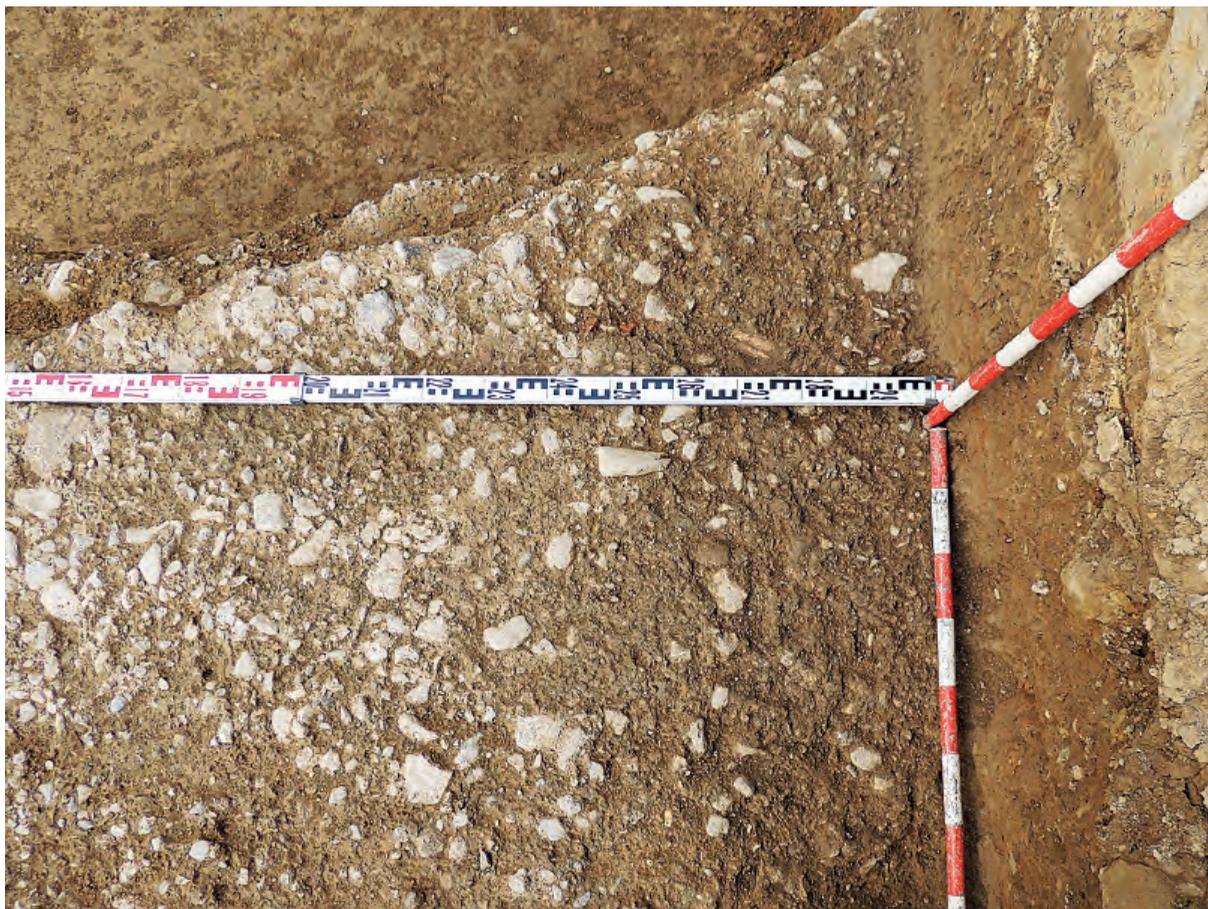
**Fig. 31.** Detalle de la superficie del pavimento, de 0,08 metros de grosor. A pesar de carecer de matriz que le diera firmeza, el resultado final fue de gran consistencia, fruto del minucioso proceso de compactación.
