## II campaña arqueológica. Ermita de San Cristóbal (concejo de Artica 2022)

Iñaki Sagredo Garde, Jon Sagredo Alonso, Julen Azkona

# II campaña arqueológica. Ermita de San Cristóbal (concejo de Artica 2022)

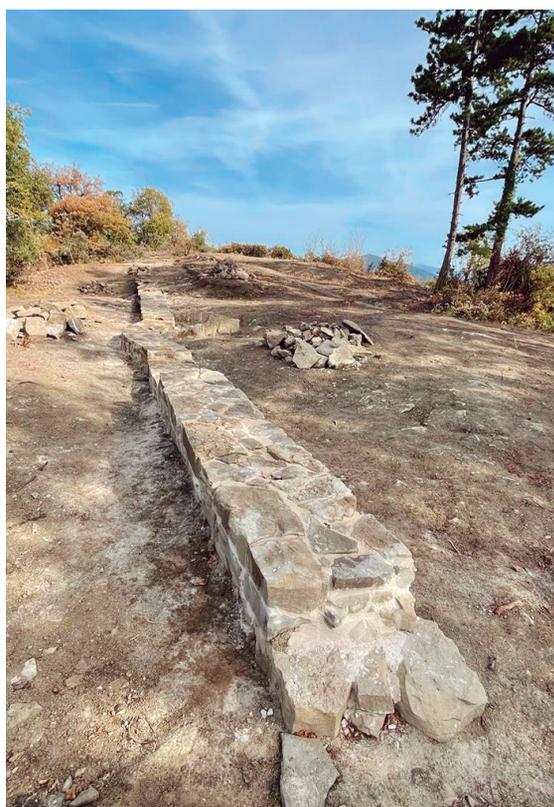
Figura 1. Muro consolidado.

Como acordamos con los técnicos de Príncipe de Viana, si bien era algo que ya se tenía pensado en realizar desde el primer momento, se procedió a su consolidación conforme el muro se iba extrayendo. El trabajo fue complejo pues el lodo con raíces no permitía una estabilidad de la estructura y fue preciso desmontarlo en orden, limpiarlo, y sustituir el lodo por argamasa para aportar firmeza a la consolidación. El resultado fue una construcción estable hasta la zona de la peña norte.

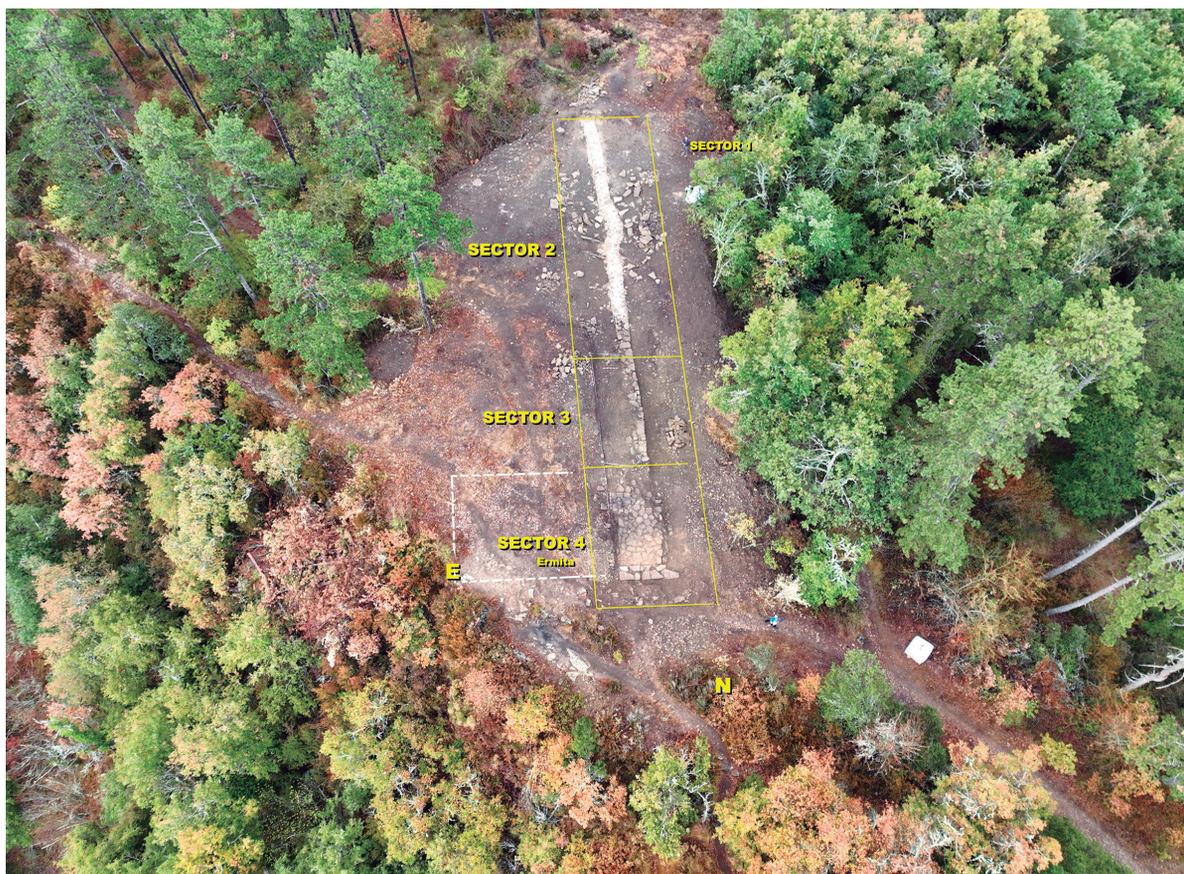
Figura 2. Sectores excavados.

La excavación en área se dividió en cuatro sectores continuados:

- Sector 1: el sondeo propiamente dicho, realizado en una zona orientada hacia el suroeste, no lejos del muro, a escasos tres metros de este.
- Sector 2: lo señalamos como el muro de orientación N-S desde el tramo que apareció en el año 2021.

- Sector 3: el mismo muro en su zona de solape con afloramientos rocosos en la cima del monte.
- Sector 4: zona de la ermita. Aparece el muro de cierre norte, con trayectoria E-W y un suelo enlosado que pertenece al templo de San Cristóbal.

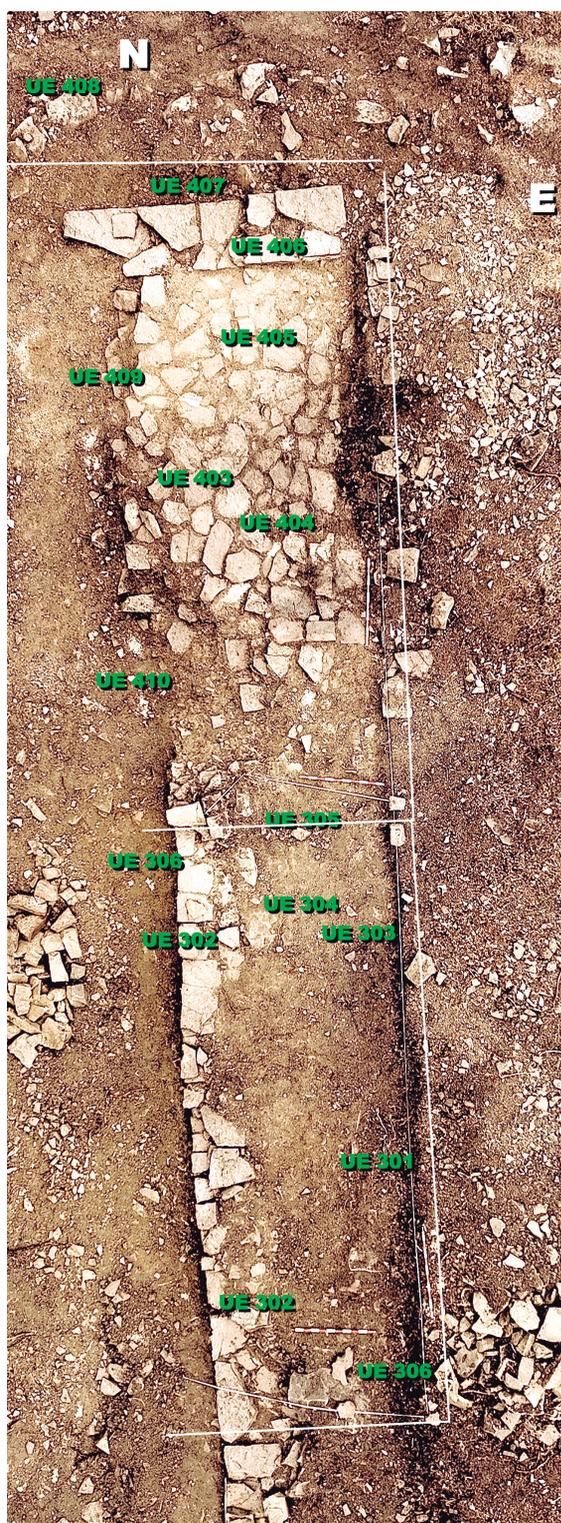
Figura 3. Unidades estratigráficas en los sectores 3 y 4.

El último tramo de estructuras, sectores 3 y 4, se ha protegido con tela geotextil para continuar con los trabajos en una campaña posterior.

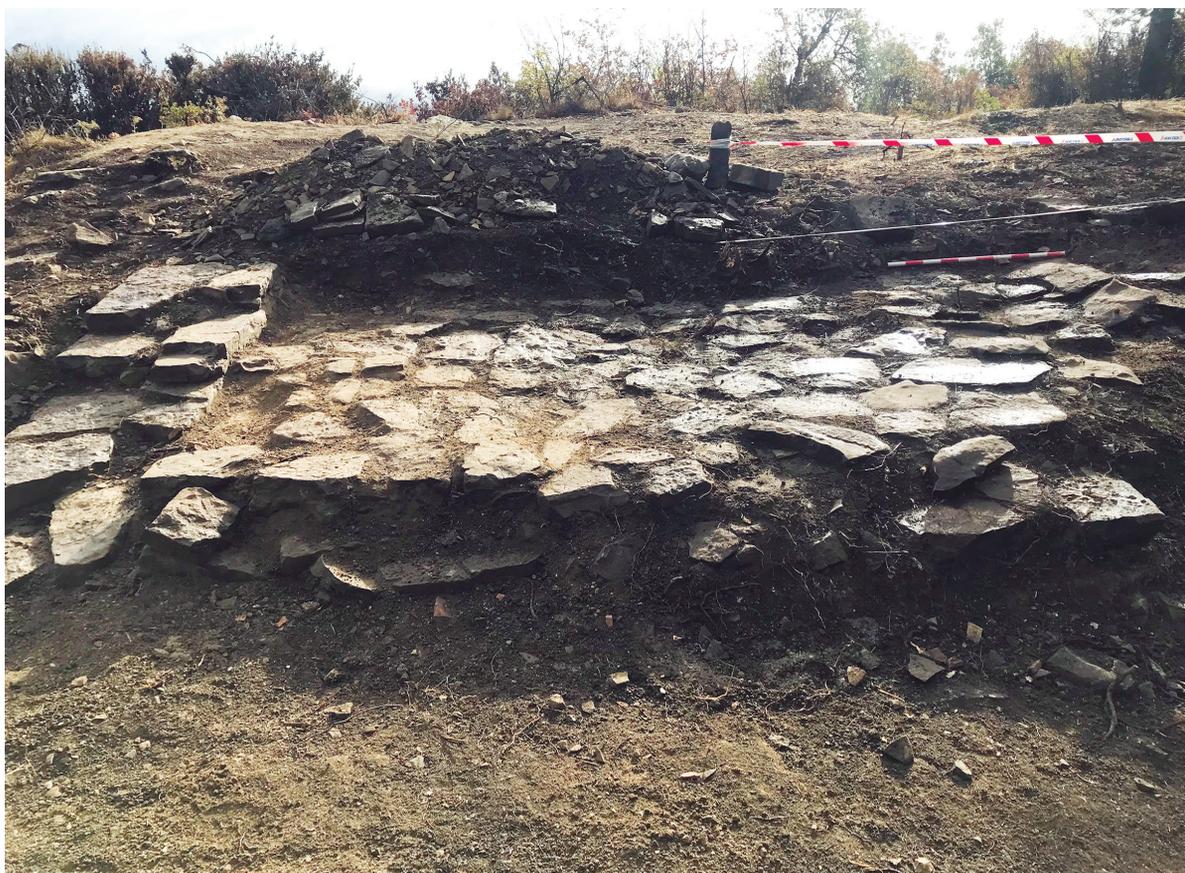
Figura 4. Detalle del enlosado de la ermita.

Localizamos el muro de cierre norte, en este punto está construido con el fin de dar estabilidad, con grandes bloques muy bien escuadrados y argamasa para su fijación; es el único muro que cuenta con argamasa. En este lugar se localiza el enlosado del templo que guarda una orientación E-W. Aún sin abrir todo el espacio, se comprueba que parte de su cierre oeste ha desaparecido.

El enlosado se apoya sobre otro tipo de lodo, más amarillento, propio de una base de arcillas del horizonte próximo a la roca, algo que ya es común en otros castillos estudiados como el de Garaño, donde se utiliza su alto contenido de adherencia para realizar construcciones sencillas de piedra y lodo.

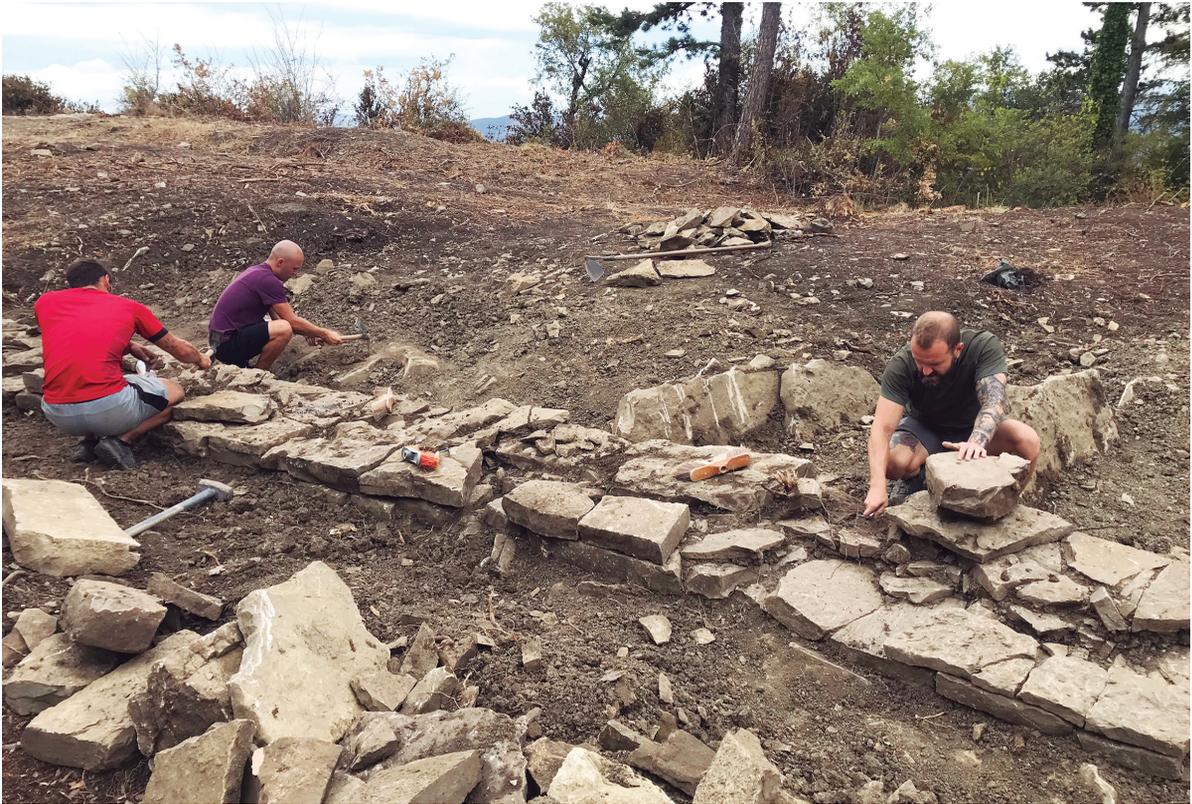
Figura 5. Trabajos de limpieza y consolidación.

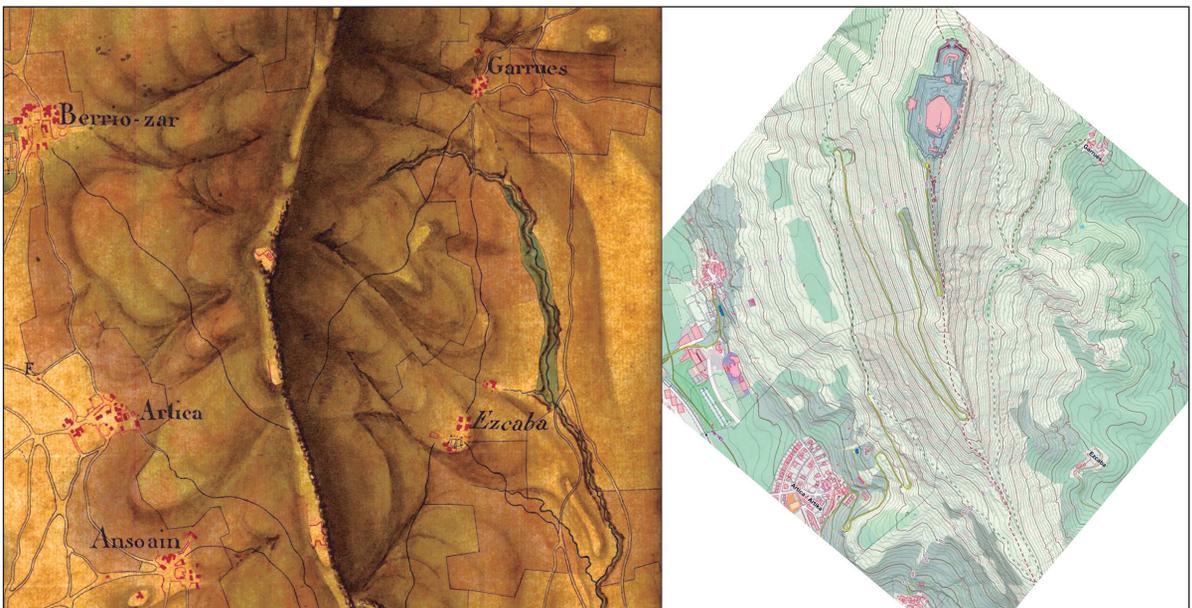
Figura 6. Partes de plano y trabajos.

Resulta de interés analizar el gráfico de 1823 existente y comprobar que nos encontramos, según este dibujo, en la ubicación de estas estructuras defensivas entre las localidades de Artica, Ezkaba, Berriozar y Garrués. En el mapa de época, y en el actual, se verifica perfectamente su ubicación. También se puede apreciar que, en ese año, sobre la cima donde se sitúa el fuerte actual de Alfonso XII no había fortificación alguna.

En la imagen en detalle comprobamos que esta estructura aparecida en la campaña arqueológica encaja con lo dibujado en el plano.
