Consolidación del aljibe de Garaño y otras estructuras. Campaña 2022

Consolidation of the cistern and other structures at Garaño. 2022 campaign

Iñaki Sagredo Garde
Jon Sagredo Alonso
Julen Azkona

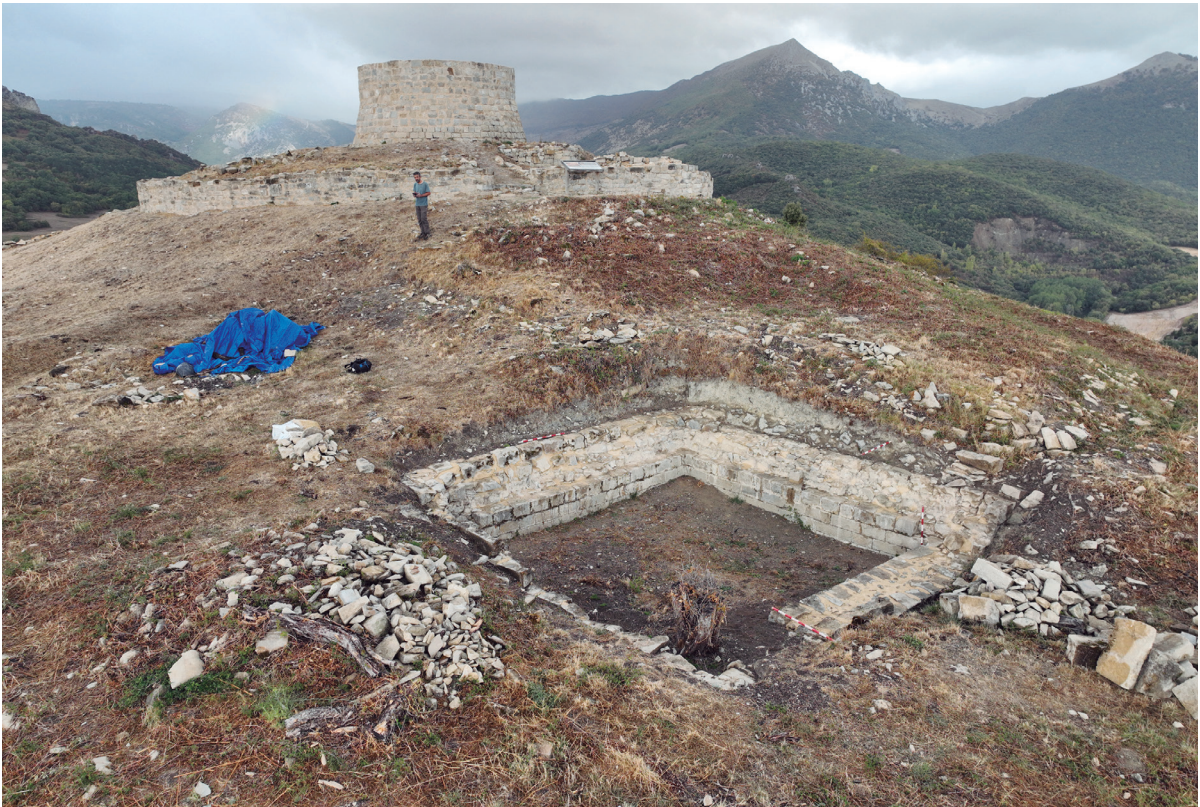
Figura 1. Presentamos en este artículo los trabajos de consolidación del aljibe y otras estructuras en el castillo de Garaño. El interés de este trabajo continuado es la investigación y puesta en valor.

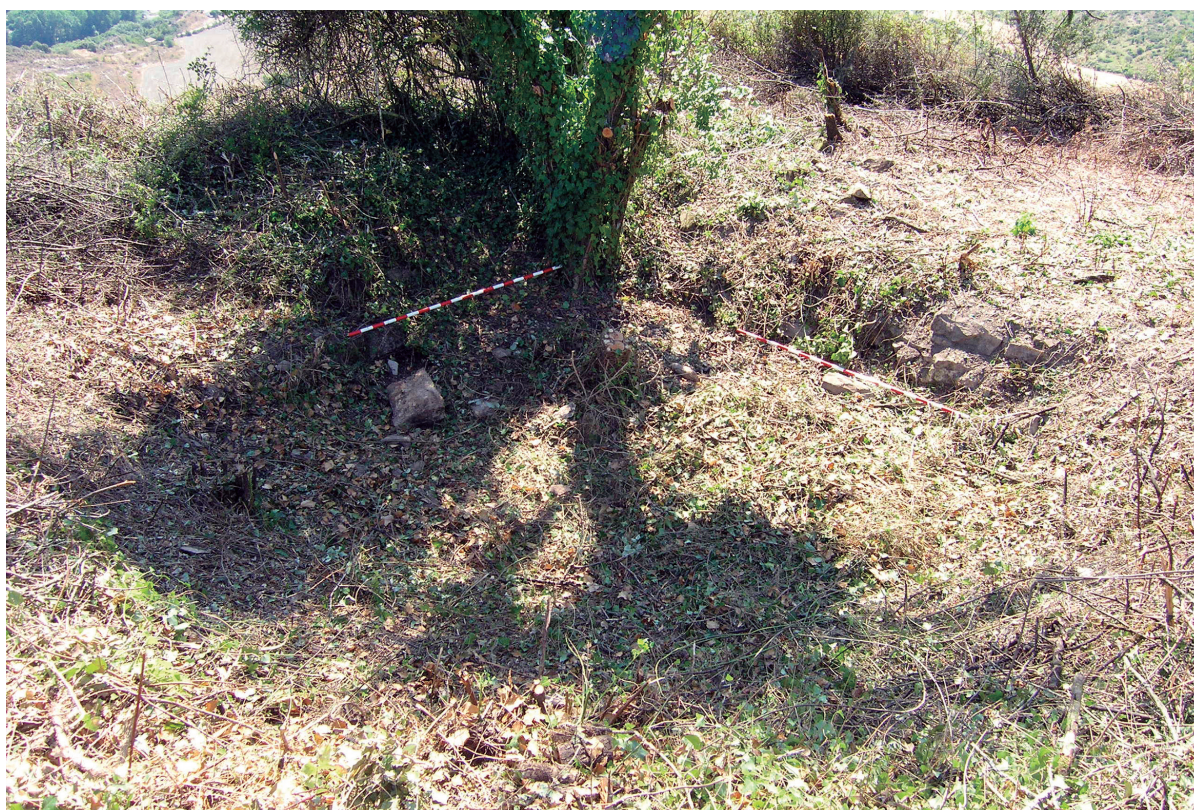
Se sitúa al sureste del recinto, orientado en la parte más protegida y a un nivel inferior, coordenadas UTM: X: 596.486, Y: 4.745,415. En el estudio inicial se percibía un hueco, sin piedras, con abundante vegetación como se aprecia en la imagen.

Figura 2. Aljibe antes de comenzar los trabajos. Apenas se vislumbraban dos piedras.

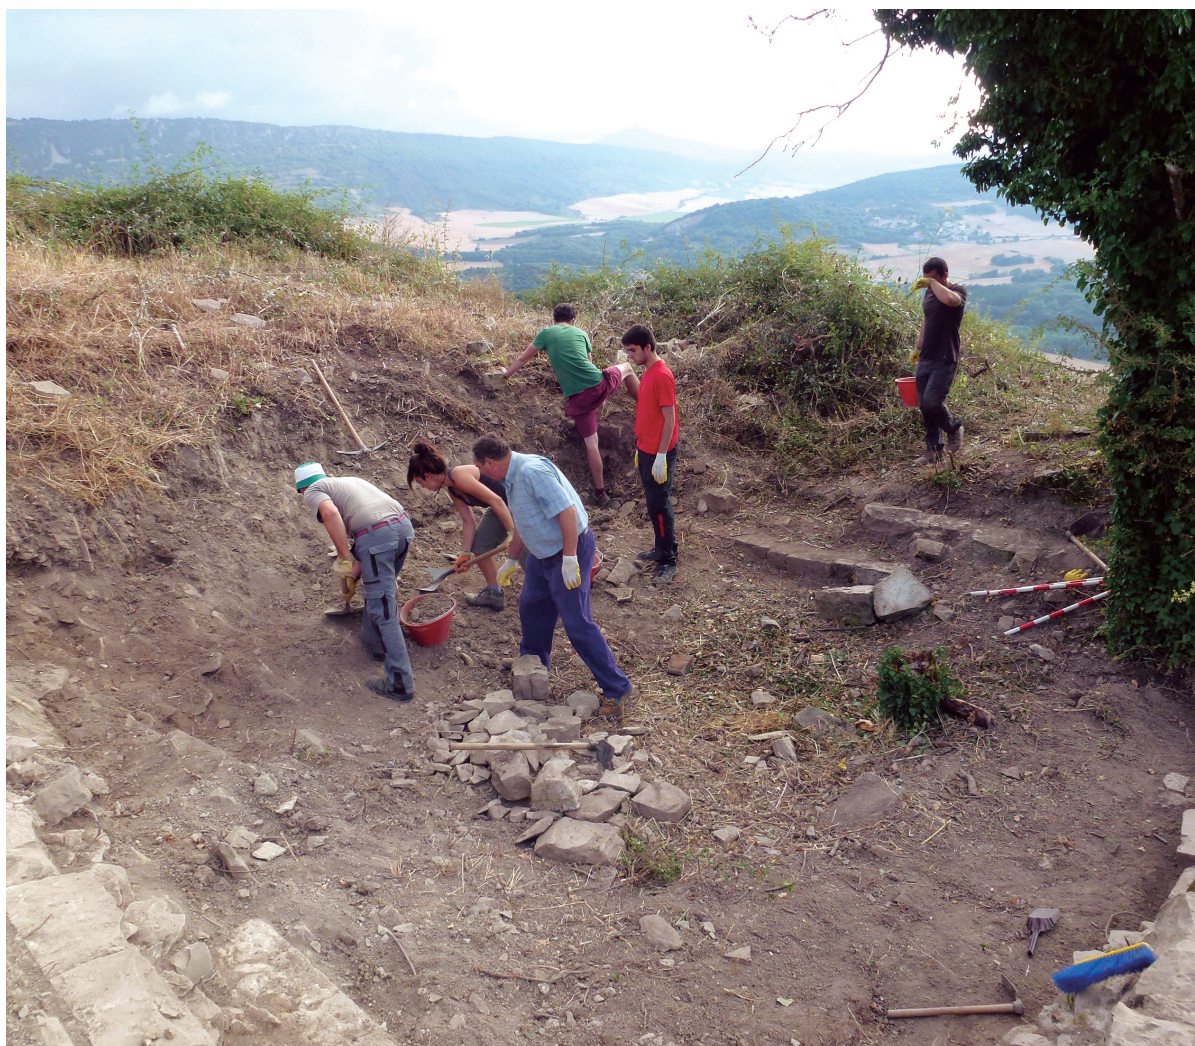
Figura 3. Labores de limpieza en el aljibe en el año 2013.

En el año 2013 comenzó su excavación. Fue un trabajo no exento de esfuerzo para desplazar la tierra y piedras de forma manual a un punto externo. Pronto comenzó a encontrarse el cierre con un paramento en buen estado, salvo en la zona más expuesta y próxima a los árboles. Aquí las piedras de sillería no se encontraban y sólo fue visible el relleno del muro de cierre.

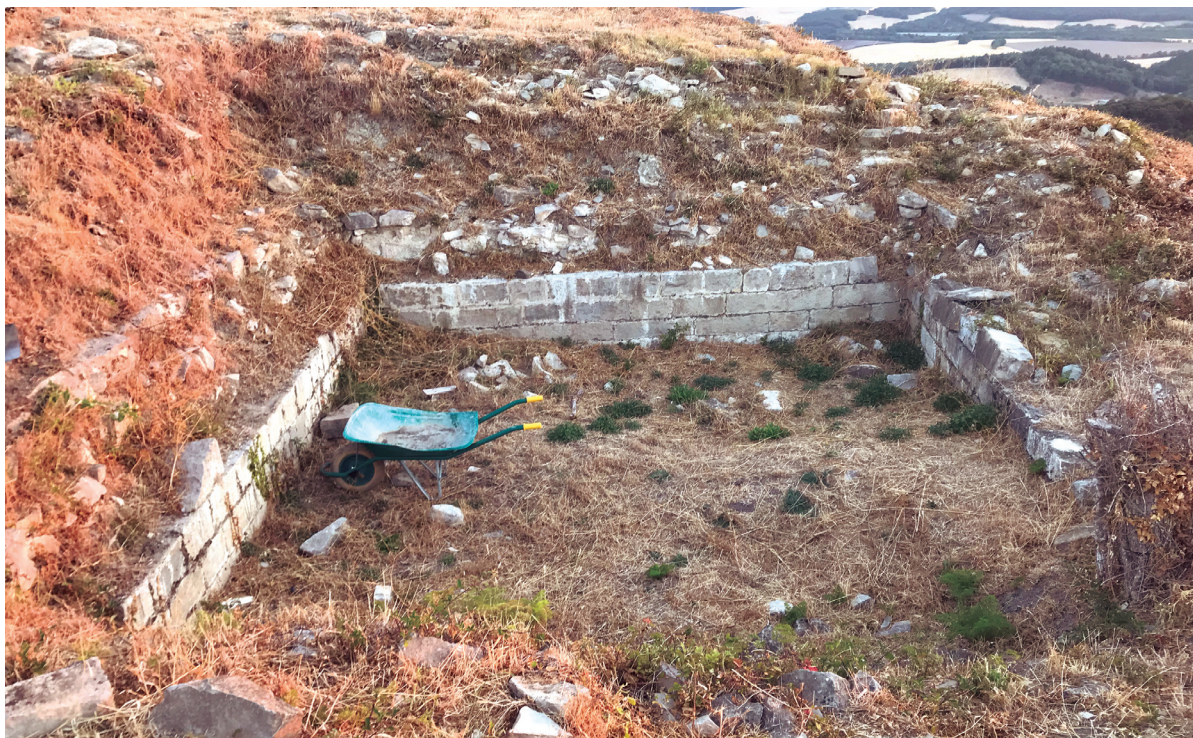
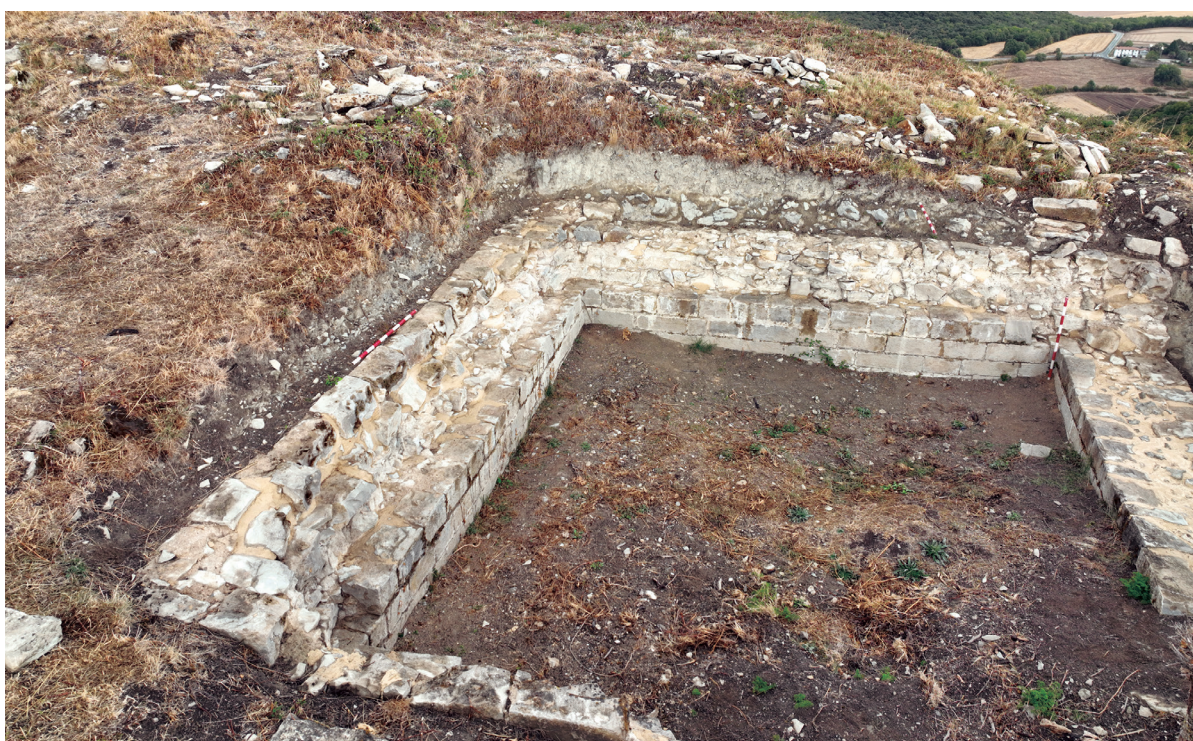
Figuras 4 y 5. El aljibe antes de su consolidación y con sus estructuras visibles consolidadas.

Los trabajos de consolidación han comenzado por una limpieza y estudio en todo su contorno. Desde las estructuras hasta los taludes de alrededor.

Se han retirado plantas, piedras, argamasa disgregada y se ha procedido a sanear las paredes mediante una intervención paralela de limpieza y documentación.

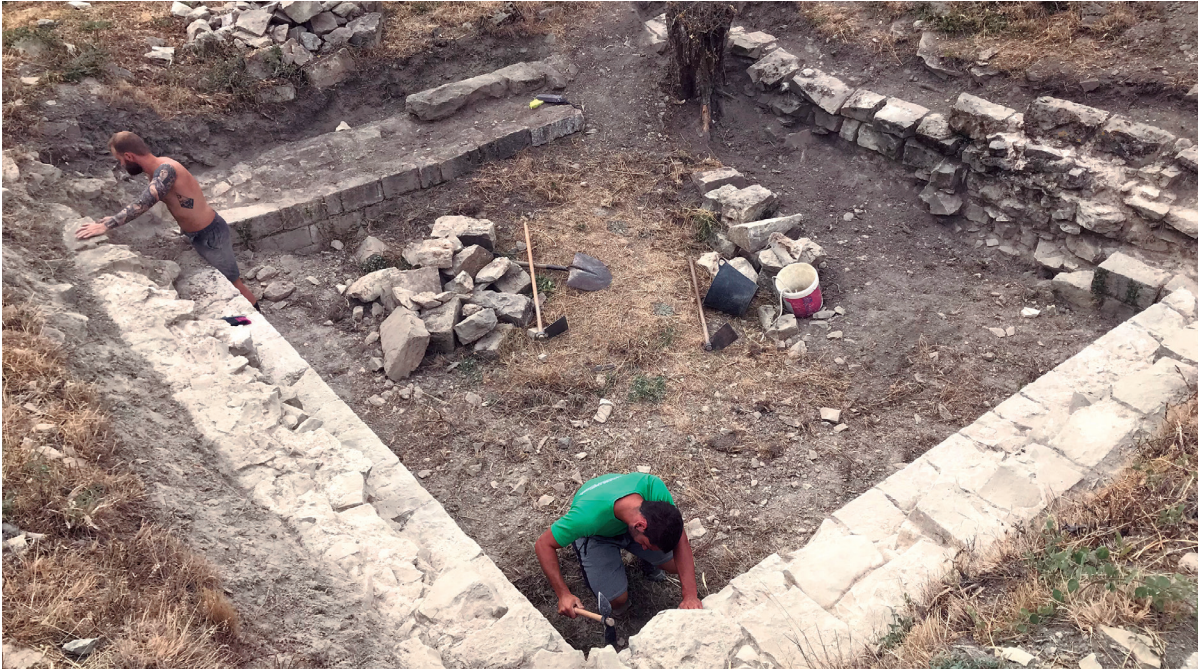
Figura 6. Proceso de consolidación.

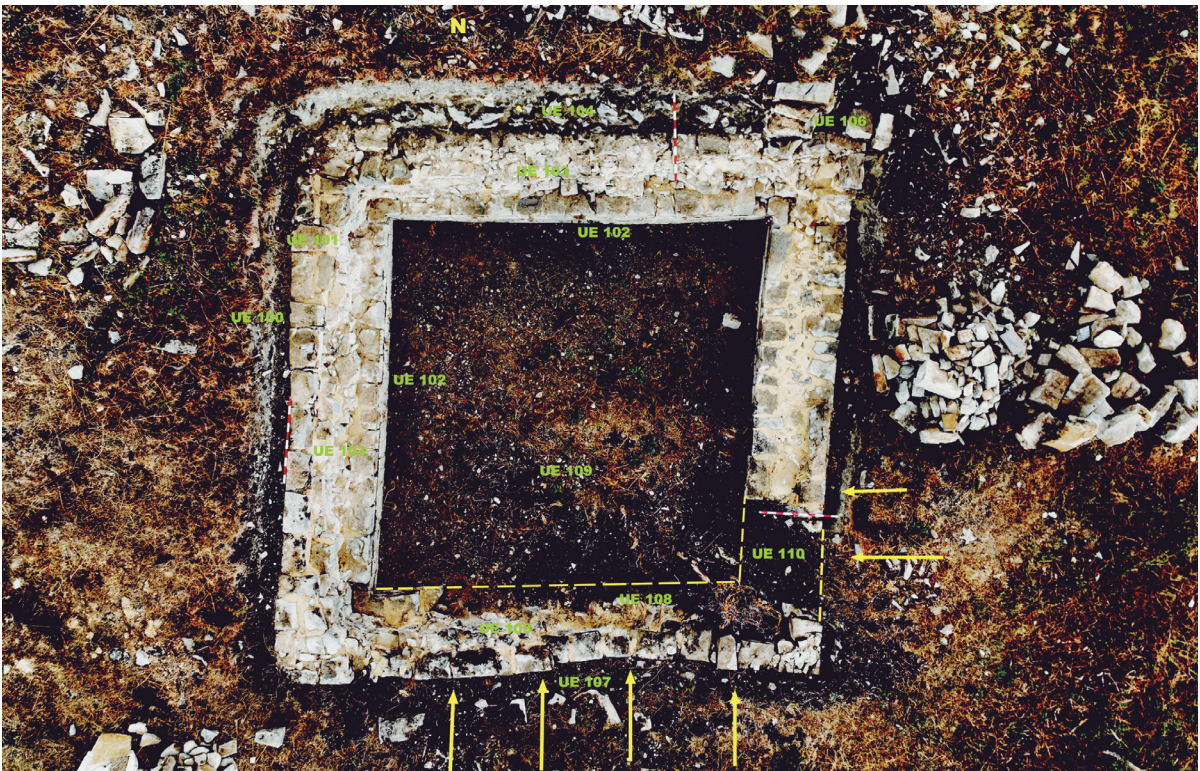
Figura 7. UE asignadas al aljibe. Flechas de presión del terreno.

El espacio dedicado al depósito de agua está ubicado en ladera, por lo que abrieron la misma para crear la estructura. Una vez realizada la estructura con su relleno y sillería al exterior y sobre todo interior, se crea una capa de arenas y bloques de roca de marga grisácea para dar más consistencia y grosor al paramento, lo que le permitiría resistir la presión del terreno.

La cisterna, como podemos apreciar, no presenta una planta uniforme cuadrangular. Se adapta al entorno y presenta sus paredes norte y este con cierto desplazamiento respecto a su

perpendicular. Posiblemente se deba a las particularidades del fondo y afloramientos rocosos que hayan podido encontrar y que sin una excavación completa será difícil analizar¹. Por tanto, sería necesario realizar un vacío controlado en otra fase para saber el porqué de este desplazamiento. También sería de interés para recuperar algunas piedras con el fin de reforzar la pared más débil, la que presenta cierta forma ladeada o desplazada en su latitud sur (vid imagen).

1 No será sencillo este punto sin una planificación de consolidación que implique un proyecto ambicioso con un importante reporte económico. El depósito no cuenta con alzados y muchas piedras han desaparecido, por lo que su consolidación completa implicaría una reconstrucción de alzados y restar presión a los taludes sur y sureste.

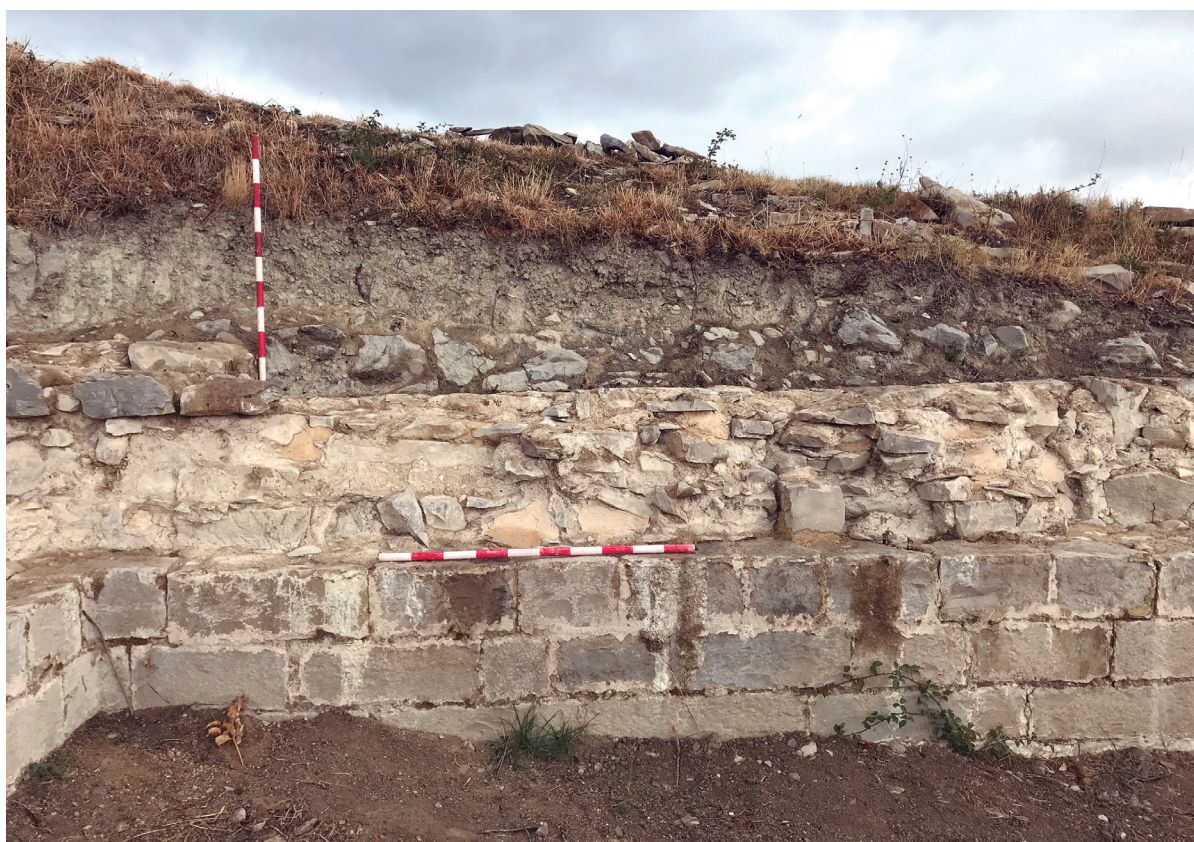
Figura 8. En detalle muros consolidados.

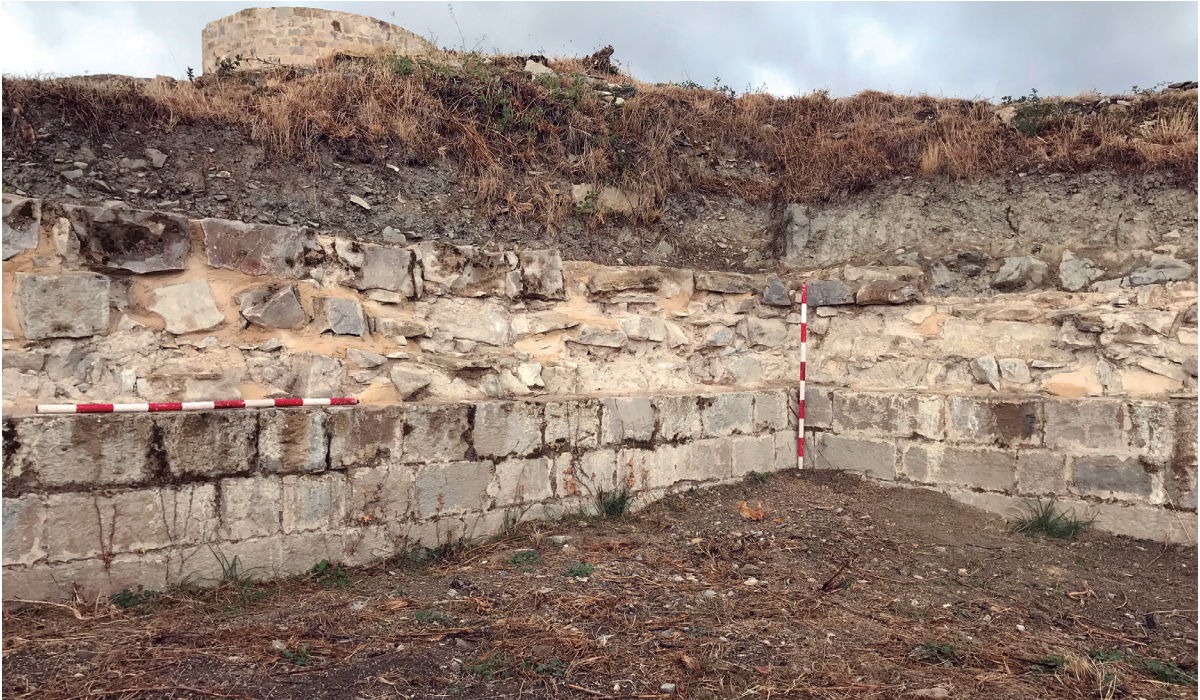
Figura 9. En detalle muros consolidados.

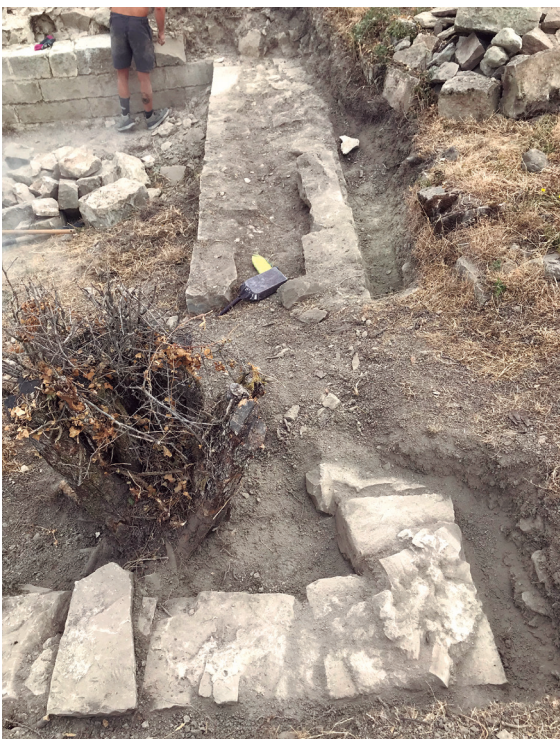
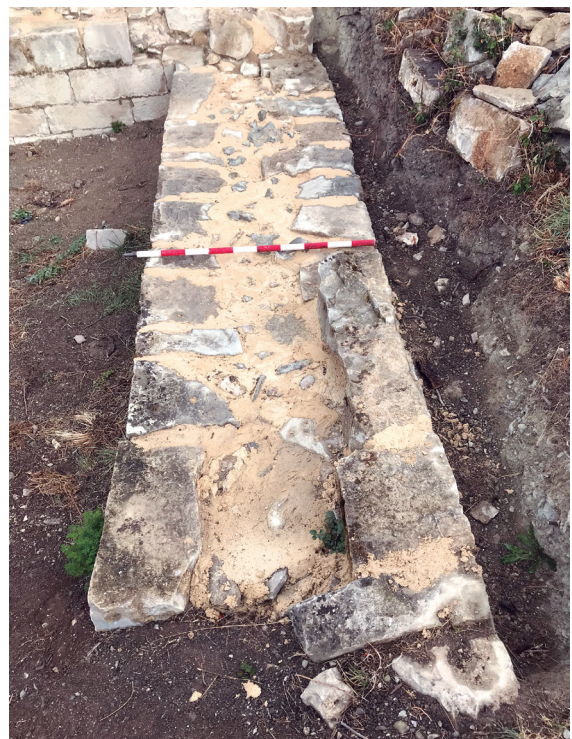
Figuras 10 y 11. Proceso de consolidación del muro este. Tras el proceso de limpieza inicial y su restauración definitiva.

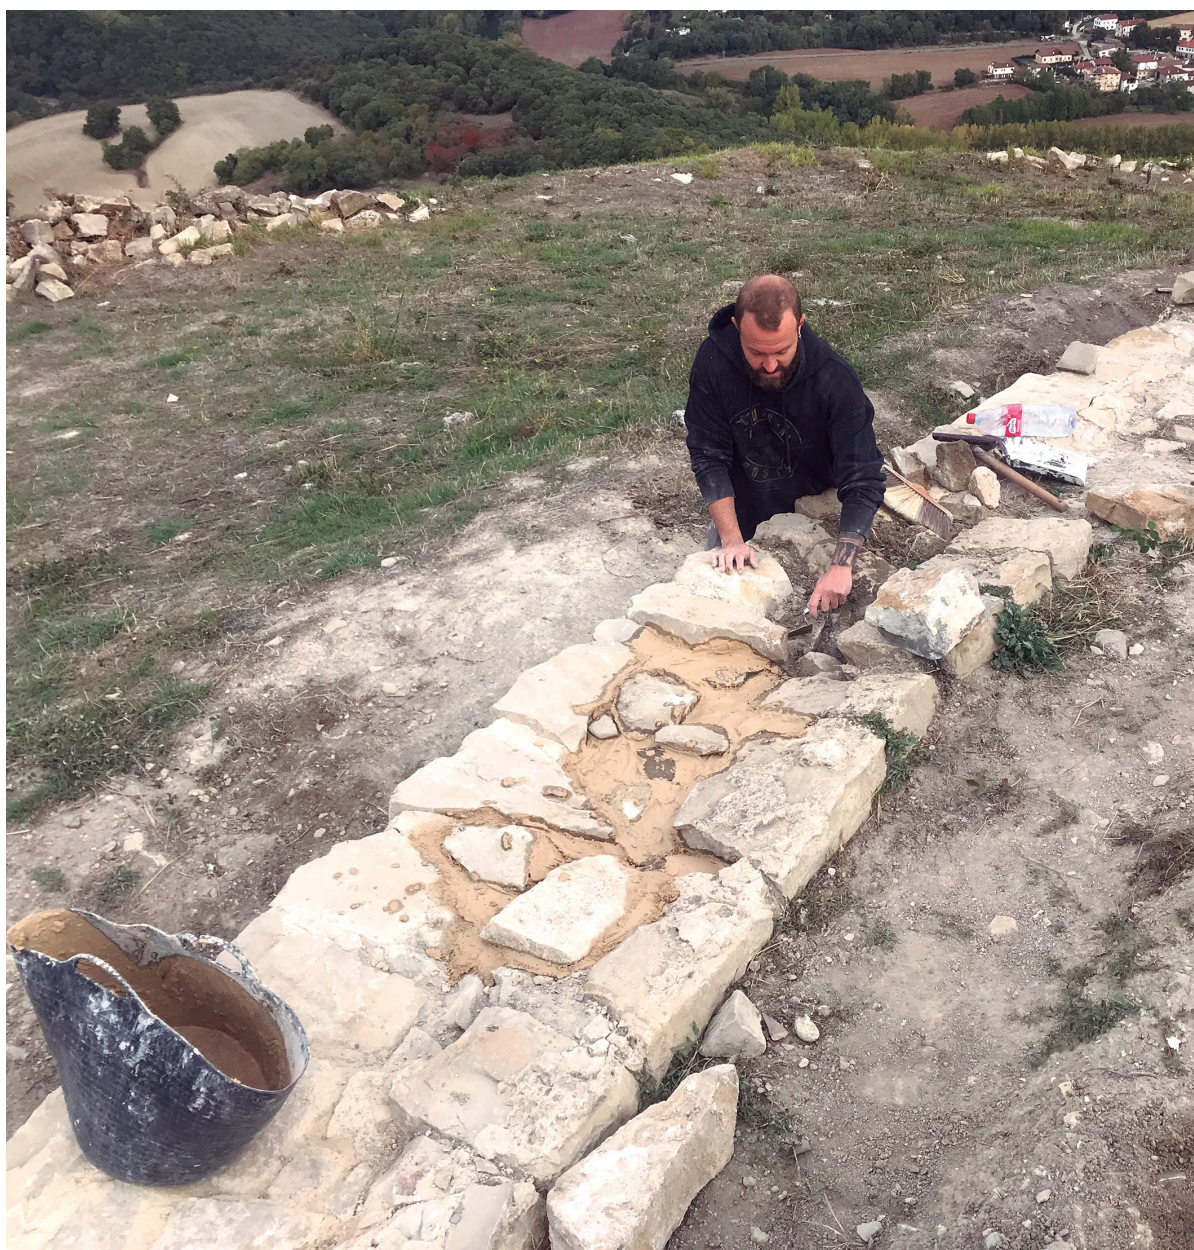
Figura 12. Proceso de consolidación.

Se ha procedido a realizar la segunda fase de consolidación de la sala norte, donde se incluyen la base para acceder a la torre, escaleras, muros perimetrales y muro del recinto circular, horno y hogares. Se han retirado de igual

forma piedras y restos de gravas, para facilitar el crecimiento de manto vegetal herbáceo, objetivo que se ha conseguido en gran parte del castillo al retirar las piedras que permiten el crecimiento de zarzas y dejar un crecimiento de hierba que permite limpiezas sencillas cada primavera.

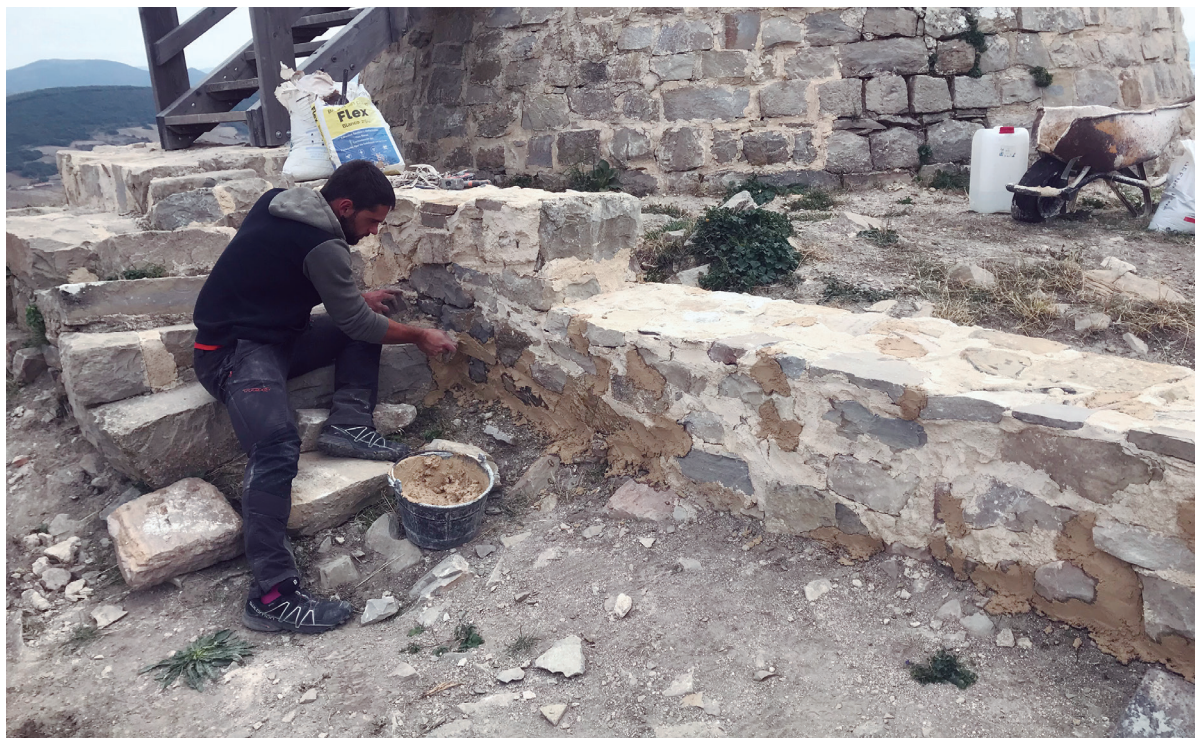
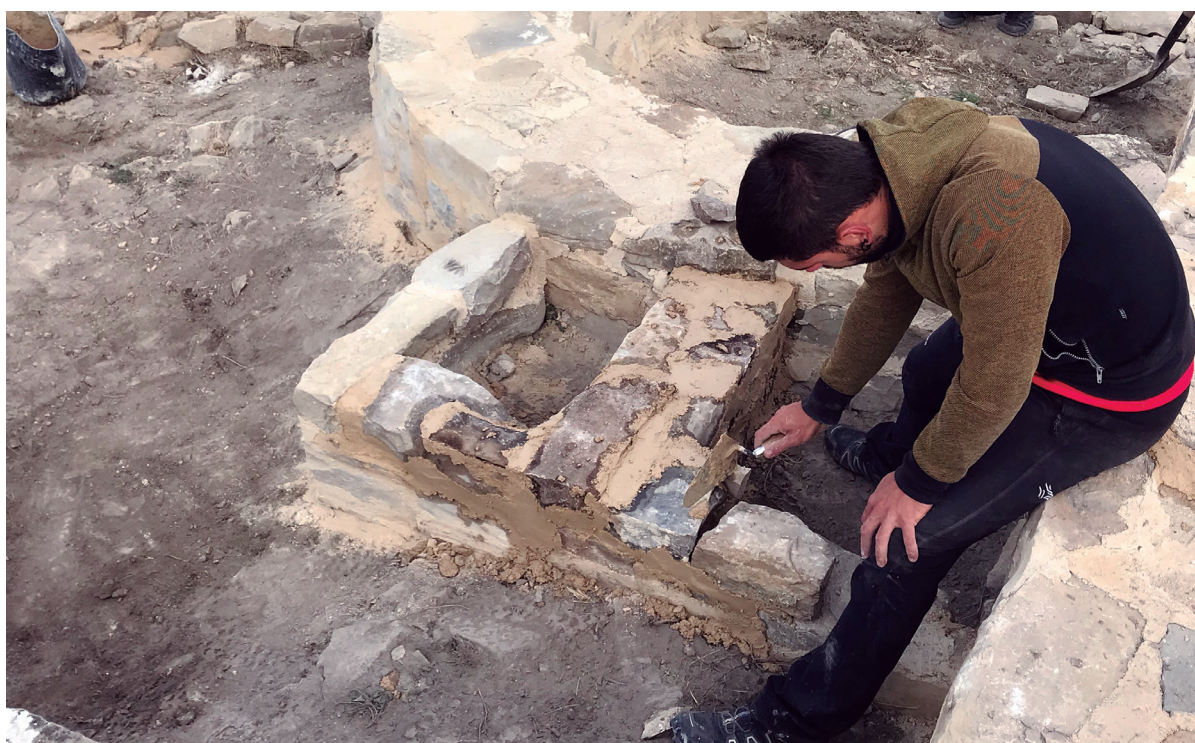
Figuras 13 y 14. Proceso de consolidación.

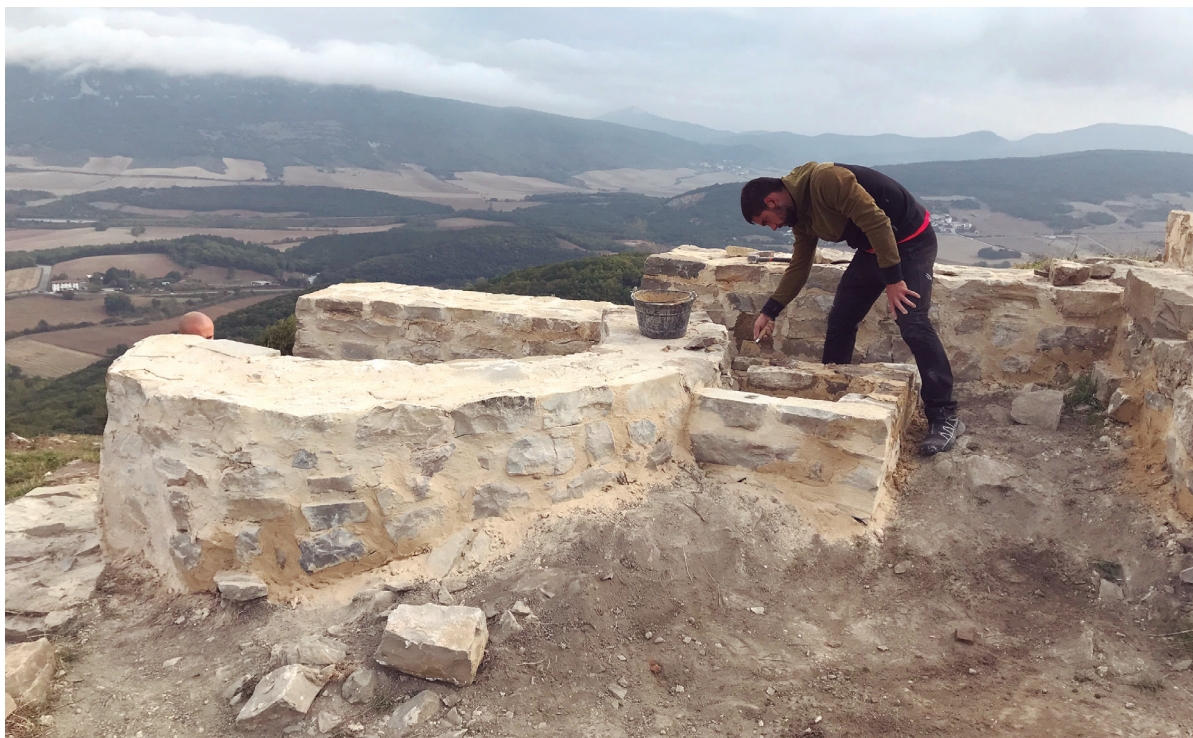
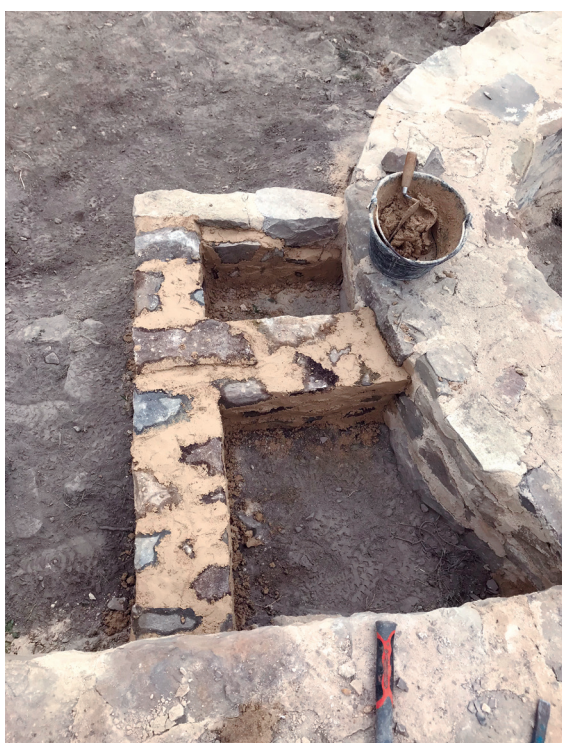
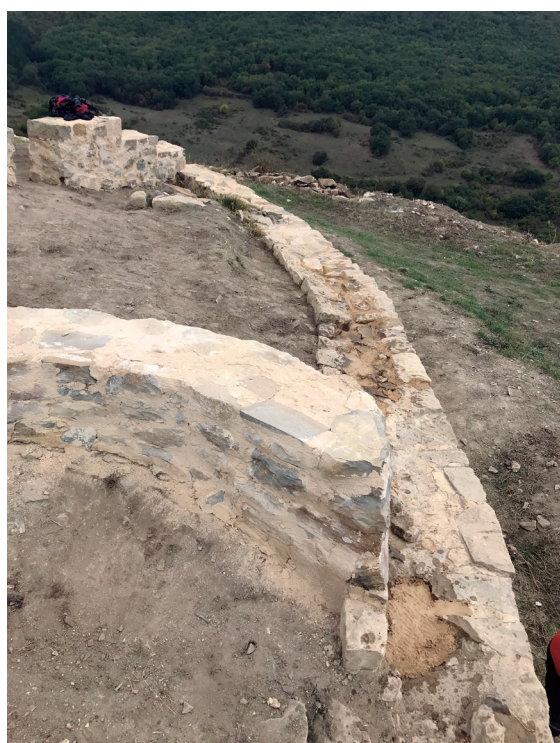
Figuras 15, 16 y 17. Proceso de consolidación.
