## Evolución de la Metodología de Levantamiento Métrico. Tres Estudios de Caso 1995, 2006, 2022

*Evolution of the Metric Survey Methodology. Three Case Studies 1995, 2006, 2022*

María Isabel Mayorga Hernández

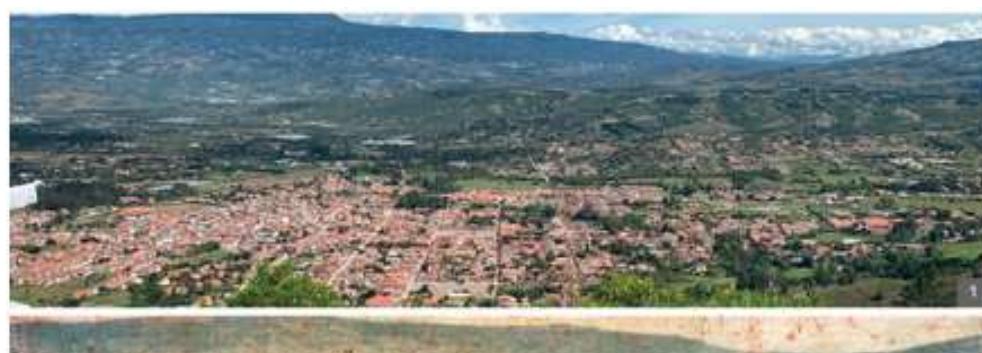
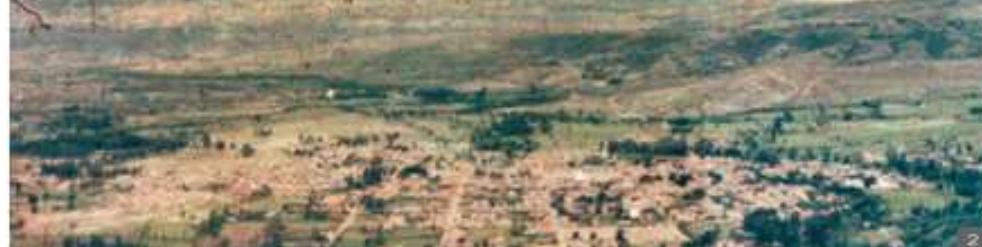
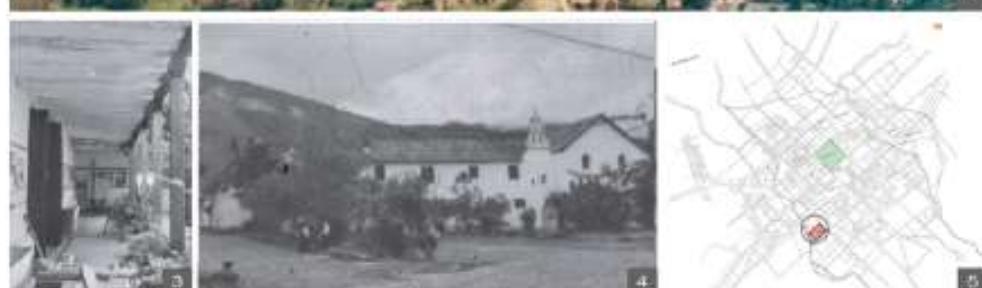
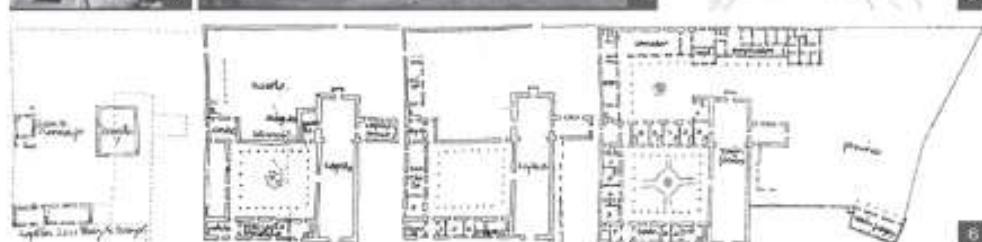
Figura 2. Imagen de Villa de Leyva 2022 (1). Fotografía panorámica de Villa de Leyva, fotografía interior y exterior del claustro e iglesia, tomada con cámara réflex 1996. Mayorga M.I (2, 3, 4). Localización del Claustro en el trazado (5). Planos de evolución histórica del Claustro e Iglesia desde 1612 (ermita y casas de donación) hasta 1969 a 1980 que fue habilitado como Hotel (6)(Martínez et al., 1996).

*Figure 2. Image of Villa de Leyva 2022 (1). Panoramic photograph of Villa de Leyva, interior and exterior photograph of the cloister and church, taken with SLR camera 1996. Mayorga M.I (2, 3, 4). Location of the Cloister in the layout (5). Plans of the historical evolution of the Cloister and Church from 1612 (hermitage and donation houses) until 1969 to 1980, when it was used as a Hotel (6) (Martínez et al., 1996).*

Hostelería Turística; 1980-1982 Sede de la Alcaldía, 1983-1986 durante 1983 a 1986, tuvo distintos usos entre ellos biblioteca municipal, cooperativa, colegio nocturno, depósito del Municipio y comisaría. En 1986 el municipio entrega en comodato al Colegio Verde, hoy Instituto Humboldt. (Martínez et al., 1996). En el proceso de restauración el instituto es trasladado al claustro de San Agustín que había sido restaurado como centro cultural, sin embargo, el Instituto Humboldt permanece allí hasta hoy, el claustro hace parte de dependencias municipales en la actualidad., todos estos datos fueron corroborados y en algunos casos identificados con el estudio arqueológico, histórico y con el levantamiento métrico detallado, como se muestra en la figura 2.

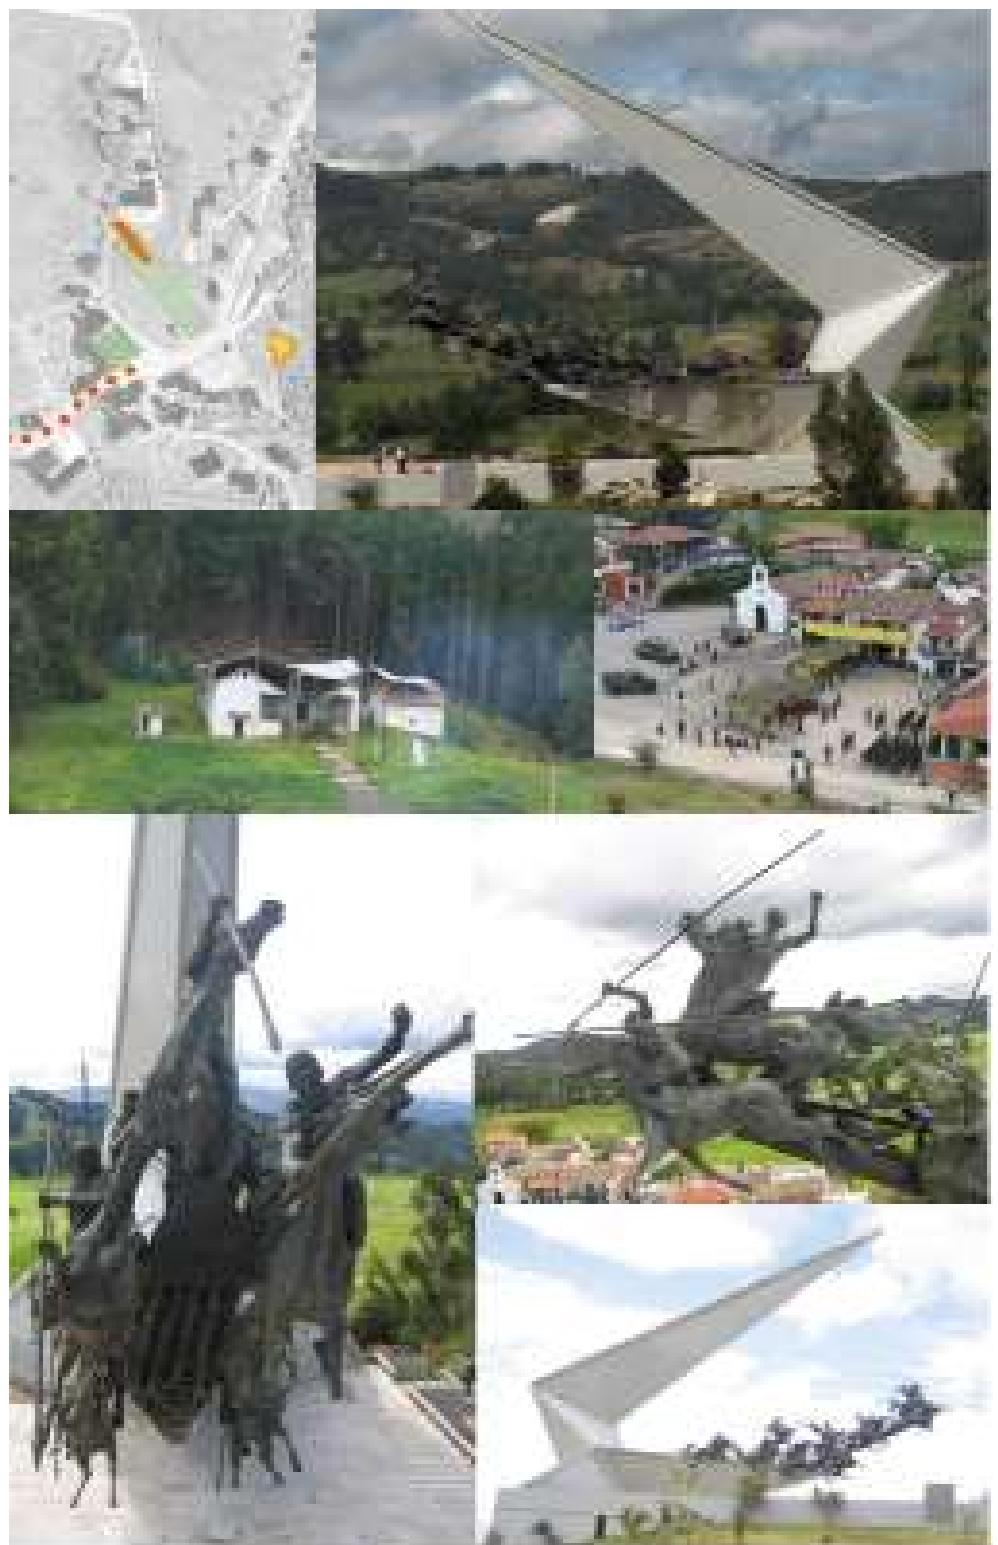
Figura 4. Pantano de Vargas y Monumento a Lanceros, localización (1), elaboración propia y fotografías del conjunto escultórico. Casa Vargas (2), Plaza principal (3), vistas del conjunto (4, 5, 6). Fotografías Mayorga M.I. 2006.  
*Figure 4. Vargas Reservoir and Monument to Lanceros, location (1), own elaboration and photographs of the sculptural group. Vargas House (2), Main Square (3), views of the complex (4, 5, 6). Photographs Mayorga M.I. 2006.*

En 2006, se contrataron los estudios, levantamiento y propuesta de intervención, a cargo de la Universidad Externado de Colombia, y como parte de este, se desarrolló el levantamiento métrico y calificación de cada una de las esculturas y vistas generales del conjunto. El levantamiento significó una experiencia única, no solo por la importancia y proporciones de la escultura a escala monumental (dos veces el tamaño real), sino también por la conformación de un equipo interdisciplinario integrado además del restaurador a cargo, por artistas, topógrafos, y dos estudiantes auxiliares, uno diseñador industrial y un ingeniero con experiencia en topografía. La conformación y compromiso de este equipo fue esencial para cumplir con los objetivos propuestos, superando el reto de proporción y complejidad de la escultura (Figura 4).
