AVALIAÇÃO DA ÁREA DE PRESERVAÇÃO PERMANENTE DO IGARAPÉ PIRES DE SÁ, BACIA DO RIO COMEMORAÇÃO, NO SUDOESTE AMAZÔNICO

EVALUATION OF THE PERMANENT PRESERVATIVE AREA OF IGARAPÉ PIRES DE SÁ, RIO COMMEMORAÇÃO BOWL, IN THE SOUTHWEST AMAZON

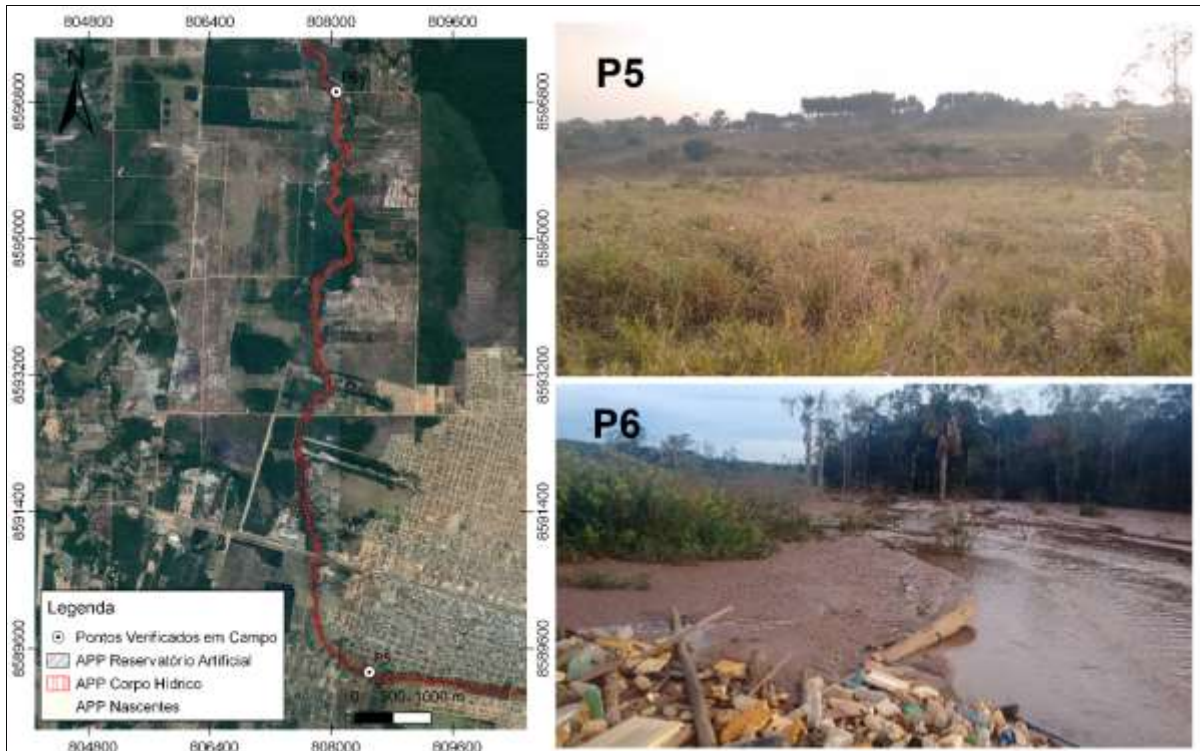
Figura 5. Áreas de APPs irregulares no baixo curso do Igarapé pires de Sá e pontos de verificação em campo.

Um dos resultados da não observância da legislação vigente pode ser observada no P6, observa-se a grande quantidade de sedimentos carregados pelas águas das chuvas, o que provoca o assoreamento do leito do curso d'água. Além do mais, verificou-se processos erosivos avançados ao longo do canal fluvial (ravinas e voçorocas), o que dificulta o crescimento de vegetação, e não possui neste ponto nem um sinal de iniciativas para recuperação das áreas degradadas.

Observou-se na Figura 5, nos pontos 5 e 6, processos erosivos em estágio avançado (voçorocas) nas margens do corpo hídrico, reflexo da falta da APP, associado ao pisoteio do gado e acentuado declive, além, da falta de uso de técnicas capazes de inibir este processo. Além do araste de sedimentos devido os processos erosivos intenso, observou-se grande quantidade de resíduos sólidos (garrafas pet, isopor, sacolas plásticas) as margens do rio, indicando o descarte de inadequado de resíduos nas proximidades ou mesmo no próprio canal fluvial.

O P6 mostra uma área em estágio avançado de assoreamento do corpo hídrico localizado próximo a foz, essa área fica localizada no final do perímetro urbano do município de Vilhena, onde o mesmo conflui com o Rio Comemoração. Observou-se que em áreas onde a topografia é ondulada a fortemente ondulada existe vários processos erosivos, em áreas mais planas ocorrem o processo de sedimentação formando grandes bancos de sedimentos e resíduos sólidos acumulados.
