Una mirada retrospectiva a Pena Furada (Coirós, A Coruña)

Se presentan los últimos trabajos sobre el yacimiento arqueológico de Pena Furada (Coirós, A Coruña) y su entorno, así como los nuevos datos recogidos en la intervención arqueológica realizada en el yacimiento en 2015. El objetivo de este texto es revisar el estado actual del conocimiento del yacimiento, aportando nuevas ideas sobre la interpretación de este complejo sitio arqueológico.

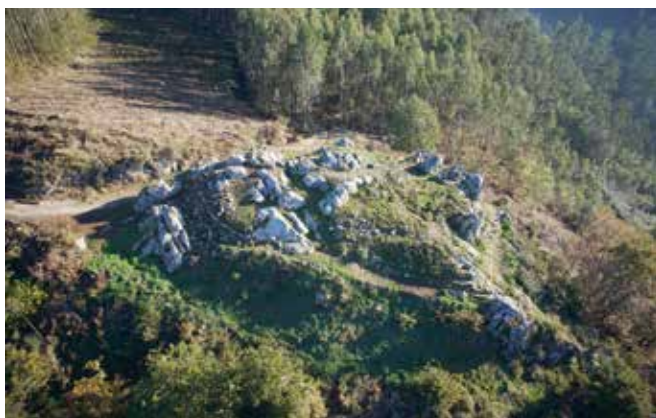
FIG 2. Imagen aérea del yacimiento.

El yacimiento tiene una planta subrectangular y unas medidas *grosso modo* de 50 m (N-S) por 30 m (E-O). Ocupa una superficie de 1.500 m² y en él se aprecian las labores de antropización de los afloramientos graníticos del entorno para la instalación de muros de piedra (picado para la realización de encajes en la roca y engatillados en vertical para la colocación de sillares) con rebajes efectuados en el afloramiento para la colocación de estructuras complementarias en madera (recortes horizontales y verticales en la roca y encajes para vigas de madera).

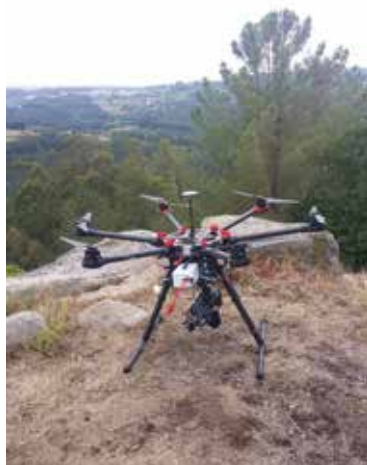
FIG. 4

Para los vuelos se usó un hexacóptero del fabricante DJI. Concretamente el modelo S900, unido a una cámara Sony Nex 5R, tal y como se puede ver en la FIG.4.

Este conjunto proporciona vuelos de hasta 16 minutos de duración, que por márgenes de seguridad se reducen a 11 minutos. Para este trabajo se decidió efectuar un levantamiento fotográfico previo a los inicios de los trabajos de limpieza, otro en el ecuador, y un tercero tras su finalización, pudiendo así apreciar su evolución, realizando tres vuelos en cada pasada.

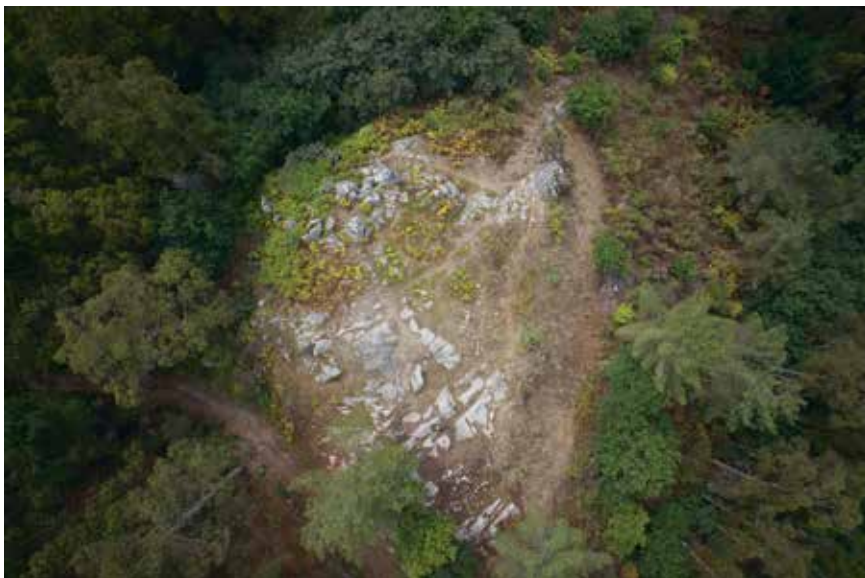
FIG. 5

Durante el vuelo con la primera batería y la mitad de la segunda se procedió a efectuar pasadas con planos cenitales (90°, siendo 0° el plano horizontal a la superficie terrestre). Para una mejor cobertura de todo el área del yacimiento, y debido a su peculiar orografía, con salientes rocosos y muchos recovecos, así como por la fuerte pendiente en el área S y SW del yacimiento, durante el tiempo restante de la segunda batería y la tercera se procedió a realizar pasadas con tomas con una inclinación variable entre 40° y 45° (de nuevo siendo 0° el plano horizontal a la superficie terrestre). Pudiendo de esta manera registrar correctamente los alzados de las estructuras naturales o antrópicas, así

como tomas fotográficas del yacimiento de forma integral a una altura máxima de 60 m, como se puede apreciar en la siguiente fotografía.

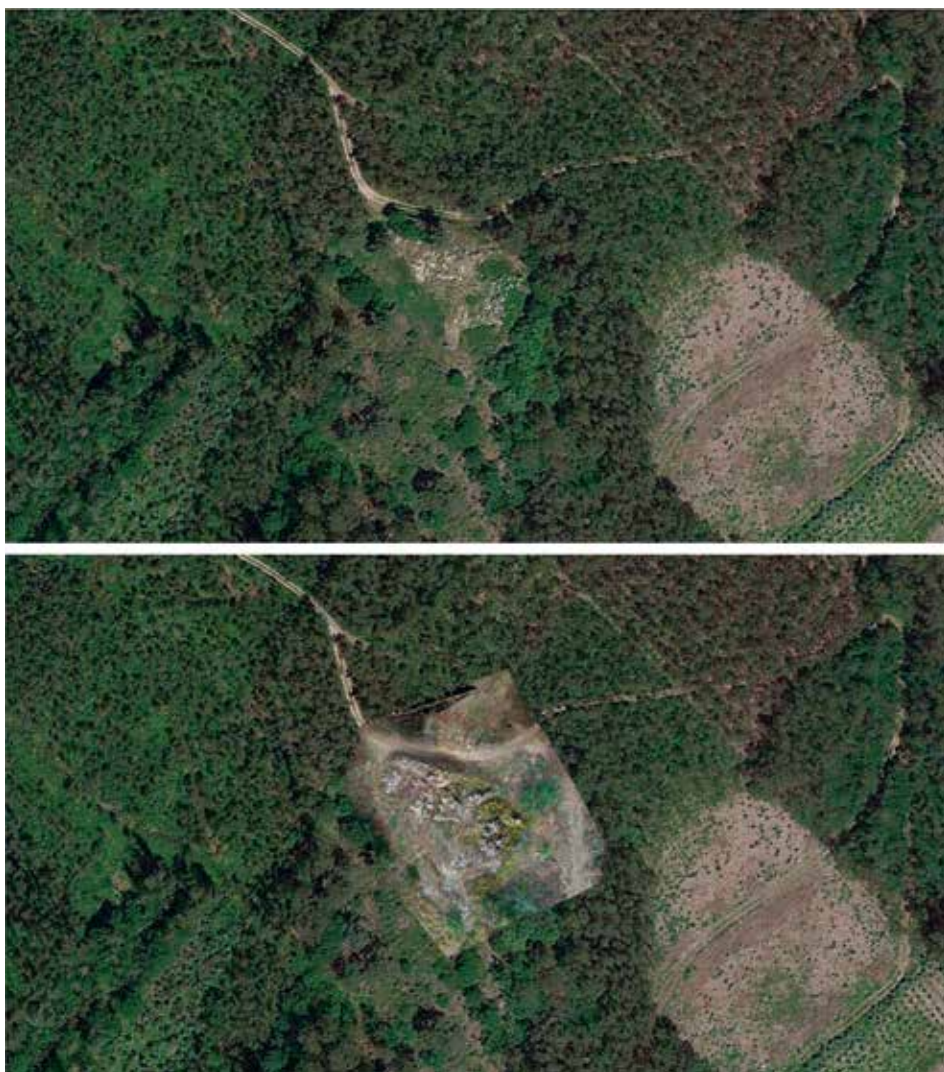
FIG. 7

En la imagen de arriba observamos cómo es la imagen original del área del yacimiento en dicho programa, mientras que en la de abajo vemos cómo queda con la superposición de mayor resolución generada en el proceso fotogramétrico.

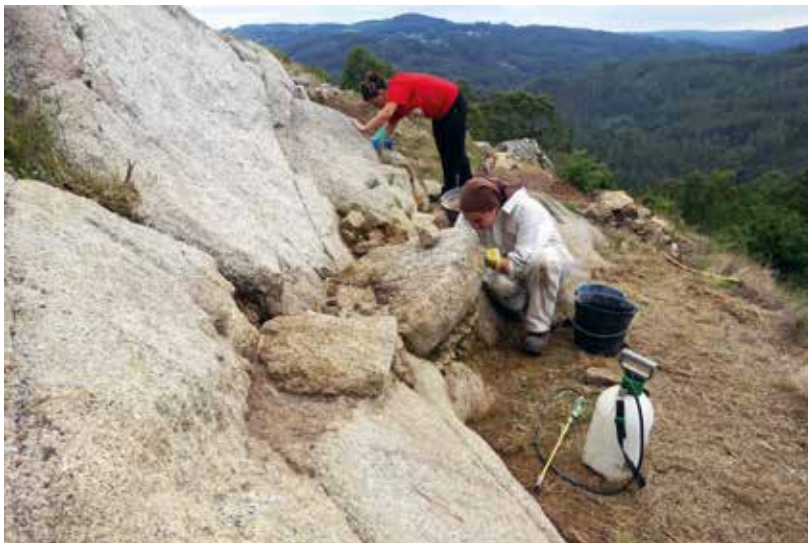
Una vez eliminados los elementos vegetales de las estructuras y el sedimento, dejando parte de las cabeceras preparadas para trabajar, se realizó la consolidación necesaria mediante mortero de cal hidráulica con coloración natural. Los muros de las partes superiores (E1 y E2) con toda probabilidad fueron realizados en mampostería en seco, por lo que originariamente no llevaría mortero de cal. Sin embargo, lo hemos aplicado para poder aportarle una consistencia a la construcción y que, en el caso de pérdida de sedimento, pudiera mantenerse conservada por sus propios medios. Aunque con esto se añade un elemento nuevo, es reversible y fácilmente identificable, al llevar marcadores para distinguir el original de lo consolidado y también por la diferencia de textura de la capa de piedra superior añadida. En la parte de la cabecera del muro, se realizó una consolidación continua entonada, intentando que no se formen zonas de encharcamiento natural. Mientras en el paramento vertical, se aplicó el mortero lo más dentro posible, casi sin verse, intentando mantener el aspecto de mampostería a seco. Esta última actuación fue consensuada con el equipo de arqueología, corroborando la solución arquitectónica más respetuosa con el original.

FIG. 9 Proceso de consolidación de estructuras del yacimiento.

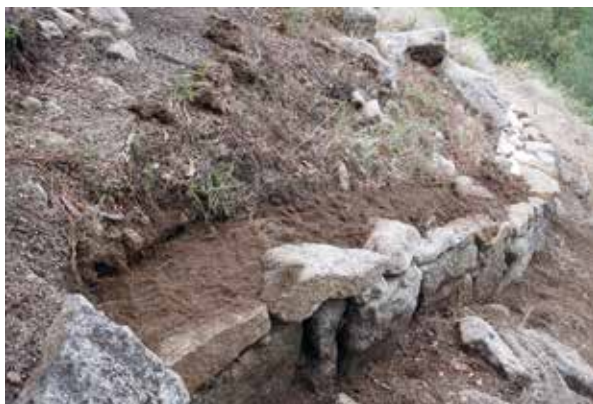
Finalmente, para la preservación del yacimiento, y a la espera de una excavación futura, se consideró oportuno el tapado o semi tapado de los restos para su conservación. Se han tapado las cabeceras de los muros con geotextil de poliéster. Se colocaron pequeños elementos pétreos localizados en el entorno para facilitar el drenaje y posteriormente se añadió otra capa de geotextil, tapando finalmente todo con sedimento del propio yacimiento. Para evitar que esta última capa se desprendiese en la primera lluvia, se incorporaron semillas de vegetación menor autóctona con raíces de poca penetración. Con esto se consigue la incorporación al entorno, el fijado del sedimento lo antes posible y la minimización de la erosión eólica. El tapado se realizó en su gran mayoría en la cabecera de los muros, dejando en la medida de lo posible parte en paramento externo destapado. De esta manera, se consiguió una zona de intercambio de humedad, cumpliendo también la función de exposición de los restos al público.

FIG. 10 Proceso de tapado con tierra del propio yacimiento encima del drenaje y el geotextil de poliéster.

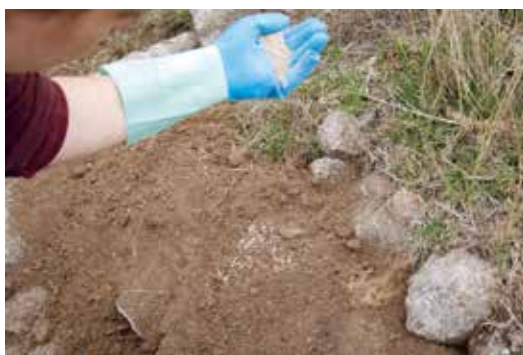
FIG. 11 Aplicación de semilla como sujeción del sustrato.

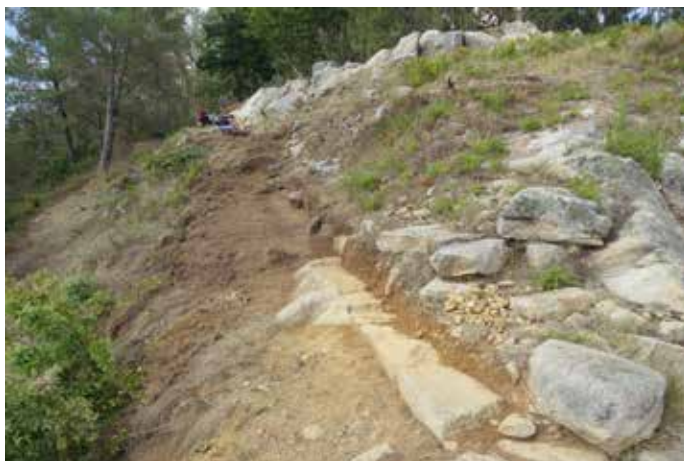
Los pocos sillares conservados no tienen careo interno, claramente diseñados para embutir contra un nivel de relleno, demostrando también que la estructura se halla a nivel de cimentación, sin niveles de ocupación a esta cota, en su cara interna. Uno de ellos conserva una marca de cantero, de la que luego nos ocuparemos.

FIG. 13 Vista de la E3 desde el SO y negativos en la roca.
En la ladera tizones de relleno interior que asoman, fruto de la erosión.

El macizado que presenta la parte interna de esta estructura es un sedimento arcilloso de color marrón anaranjado, sin concierto interno. En los sillares aparece un nivel de arcilla más depurada, que podrían ser restos de algún tipo de argamasa de unión, filtrado o intencional.

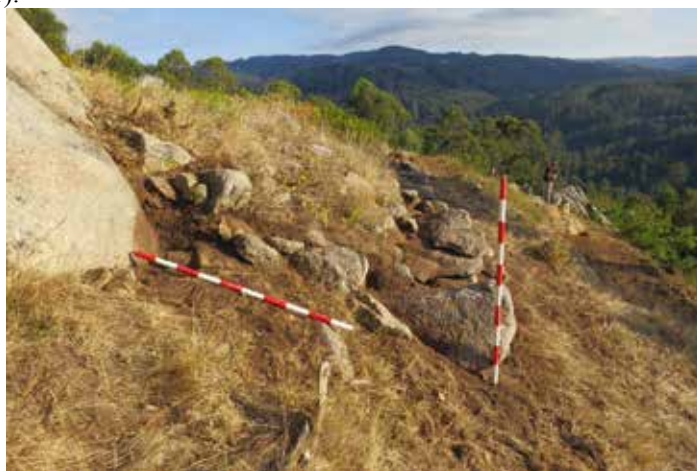
El otro tipo constructivo se puede observar en la parte superior de la traza anterior, con piezas de mampostería irregular de pequeño tamaño, siguiendo un trazado rectilíneo pero diferente orientación E3, pero en una orientación diferente del muro de sillares (E1).

FIG. 14 Vista de la Estructura 1 desde el N y de los dos muros que la conforman.

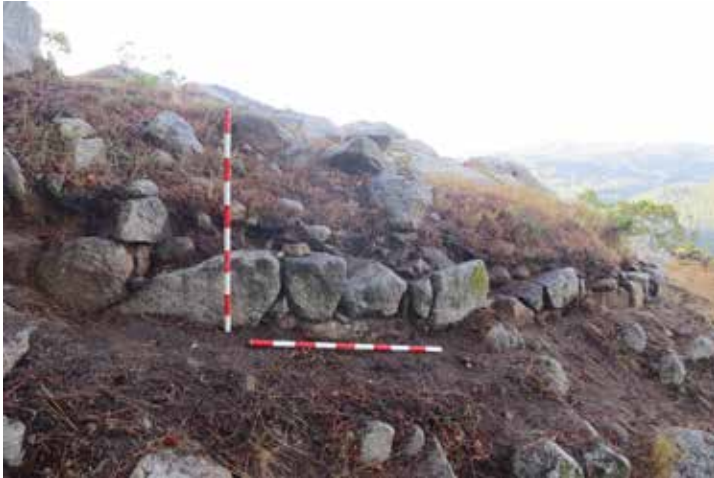
A este momento constructivo también podría corresponder la traza que se ve en la denominada “puerta”: otro muro de mampostería más o menos regular que gira haciendo un cuarto de círculo, cerrando este espacio (E2). E1 y E2 están hechas de mampostería no concertada a seco y sin aparente careo en su cara interna. También se trataría de cimentaciones que sujetarían un relleno interno.

FIG. 15 Alzado de la E2. Vista desde el NO.

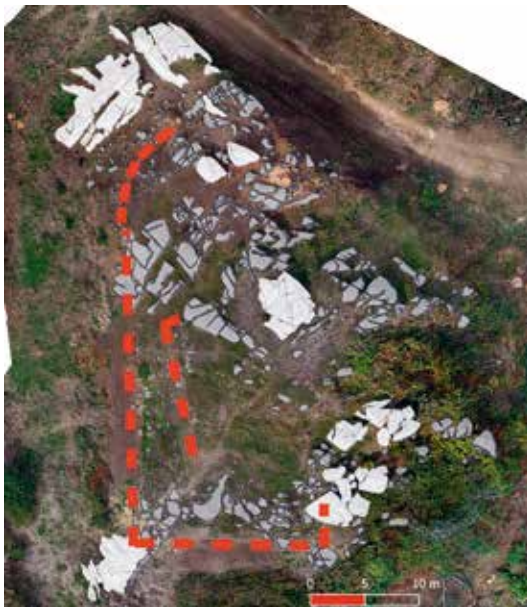
FIG.16 Trazas de muros conservados con alineamientos sugeridos por restos conservados y negativos en el afloramiento.

Parece evidente que las dos tipologías murarias nos están marcando dos fases cronológicas, sin que sepamos atribuirles una cronología definida, más allá de la general que define la cultura material localizada. Para E3 la marca de cantero aporta una cronología contextual amplia, pero casi exclusivamente de época medieval, como luego veremos.

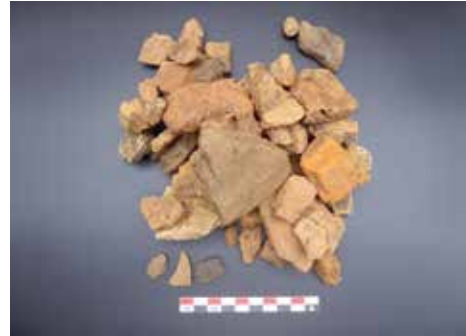
El uso de teja curva o imbrice se mantuvo a lo largo de la historia gallega desde su introducción por los romanos, convirtiéndose tras la caída del Imperio Romano en el elemento fundamental para cubrir las estructuras edilicias. Su pervivencia en el tiempo como elemento empleado para las cubriciones (por lo menos en la parte del territorio en el que no se techa con pizarra) dificulta la posible adscripción crono-cultural de los elementos de teja curva que se documentan en yacimientos con varias etapas culturales.

FIG. 18 Ejemplo de tejas y materiales cerámicos localizados. Bolsa 2 (zona de la E3 M1).

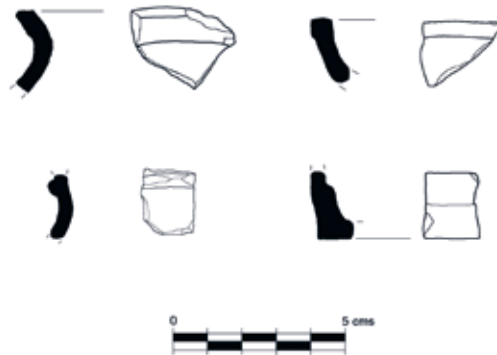
En cuanto a las producciones cerámicas de uso doméstico, la intervención arqueológica permitió recuperar un pequeño conjunto de 44 piezas, como avanzamos anteriormente. Al igual que acontece con la cerámica de uso constructivo, se caracterizan por una alta fragmentación y se denota un predominio de fragmentos cerámicos pertenecientes a la zona del cuerpo de los recipientes, siendo escasas las piezas con elementos morfológicos, excepto un pequeño fragmento de arranque de base plana y tres fragmentos correspondientes a la zona del borde de diferentes cacharros.

FIG. 19 Dibujo de los materiales cerámicos diagnósticos localizados.

Del total del conjunto, 43 piezas⁸ se corresponden con producciones de cerámicas comunes, destinadas principalmente al servicio de cocina y almacenaje. Se documenta un grupo principal compuesto por las piezas de pastas grises o negras (26 piezas, constituyendo el 60,4% del conjunto), se caracteriza por pastas de composición granítica y micácea, por lo general poco depuradas y con aporte de mica y cuarzo. Los acabados superficiales son parcos, aspecto acorde con la funcionalidad de los recipientes en los servicios de cocina y almacenaje, constatándose solamente sucintos afinados en las

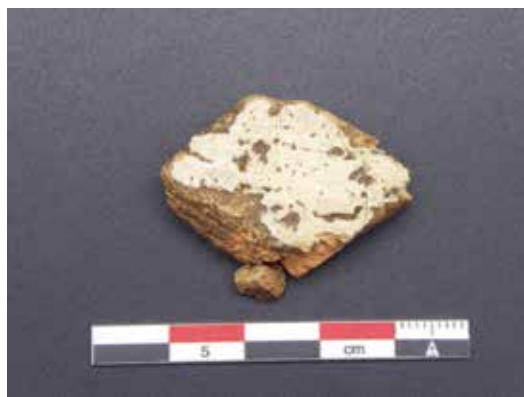
FIG. 20 Loza blanca localizada durante los trabajos.

Por la morfología que presenta podría pertenecer a un recipiente de forma abierta tipo plato cónico con base cóncava y umbo interior, una forma muy característica del repertorio formal de las alfarerías sevillanas entre los siglos XV y XVI, si bien puede prolongarse su cronología hasta bien entrado el siglo XVII. La loza blanca, conocida como *Columbia Plain*, término recogido de la bibliografía americana debido a la importante presencia de estas cerámicas en los yacimientos del Nuevo Mundo –su nombre y formas las definió John Goggin (1968) en sus estudios de la cerámica importada de la península a las primeras colonias de la corona castellana en América –o *Sevilla White*, es la denominada *Loza blanca sevillana*. Constituye la fase más temprana del que se denominará la serie blanca lisa o blanca llana de época moderna. Es una producción extremadamente común y destaca por su abundancia al tratarse de una de las series más sencillas, si bien al mismo tiempo elegantes. En el período del mudéjar temprano –abarca desde el año 1248 hasta fines del siglo XIV– se producirán diversas series que empleaban el blanco para cubrir parte de las superficies como la de pinceladas verdes (la loza arcaica de fondo blanco decorado en verde). En el siglo XV –período mudéjar maduro– se perfeccionará notablemente la vajilla blanca alcanzando cubiertas plenamente vitrificadas. Estas producciones continuarán durante el período mudéjar tardío –primera mitad del siglo XVI– y proseguirán en las etapas posteriores, siendo habituales en el siglo XVII. En esta serie se documentan formas abiertas como platos y escudillas, aunque también aparecen cuencos, saleros e incluso otras formas fuera del servicio de mesa como los candeleros. Los platos se caracterizan por una amplia base cóncava que se refleja al interior en una especie de umbo y por unas paredes rectas divergentes poco elevadas que tengan el ala marcada en el interior por una arista, contando con una cronología que va desde el siglo XV hasta mediados del siglo XVII. Existen paralelos en otros contextos medievales y modernos urbanos de Santiago y Pontevedra o fortificaciones como A Rocha Forte (Martínez Casal, 2006). Es probable que estas piezas de importación llegaran por vía marítima (Castro Lorenzo, 2014).

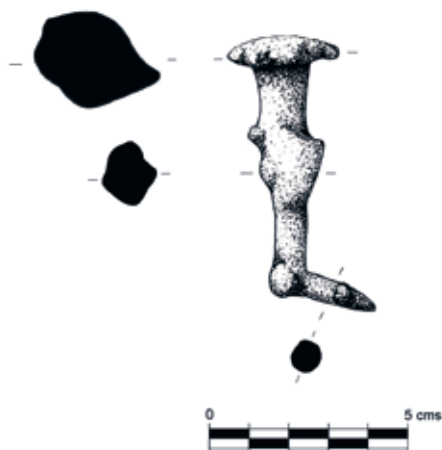
Por último mencionar que entre los elementos metálicos se distingue con claridad un clavo de hierro, localizado al final de la capa vegetal en contacto con los niveles de expolio de la E3-M1. Mide 83,5 milímetros de longitud total, de los cuales 67,5 corresponden al cuerpo o vástago, de sección cuadrada y 6,5 milímetros de ancho. La cabeza tiene unas dimensiones de 21x29 milímetros y forma romboidal. Su peso es de 18 gramos. Es evidente que el clavo ha servido para fijar elementos de madera de una estructura (probablemente edilicia) del entorno. Aparece doblado en ángulo tras unos 50 milímetros, con lo cual este debiera ser el ancho aproximado de la tabla que atravesaba. Tenemos multitud de ejemplos de este tipo de piezas metálicas de función constructiva

FIG. 21 Dibujo del clavo localizado.

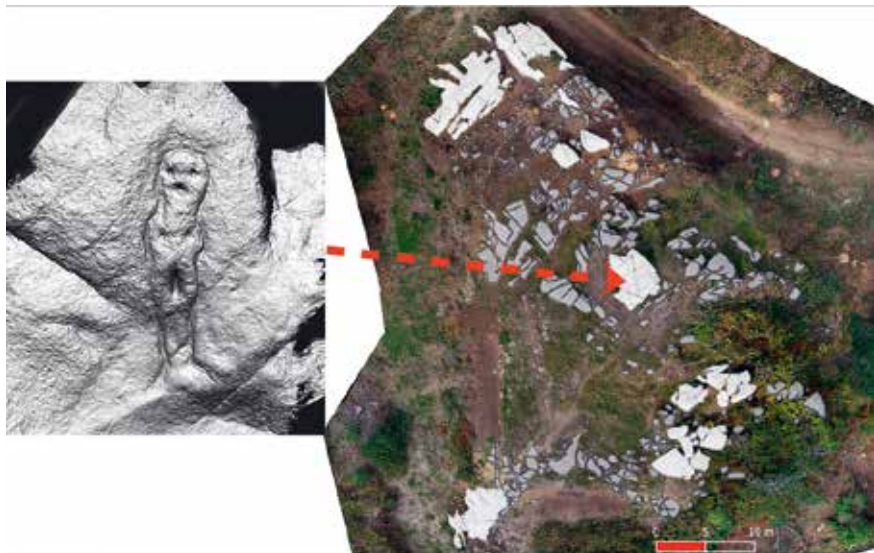
A unos 15 metros en línea recta, y hacia la parte más alta nos encontramos con otra figura antropomorfa, que conserva el cuerpo entero, además de una pequeña pileta que parece artificial en la parte superior de la roca que alberga la inscultura conocida como *a moura*.

FIG. 23 Localización y modelo fotogramétrico del antropomorfo 1.

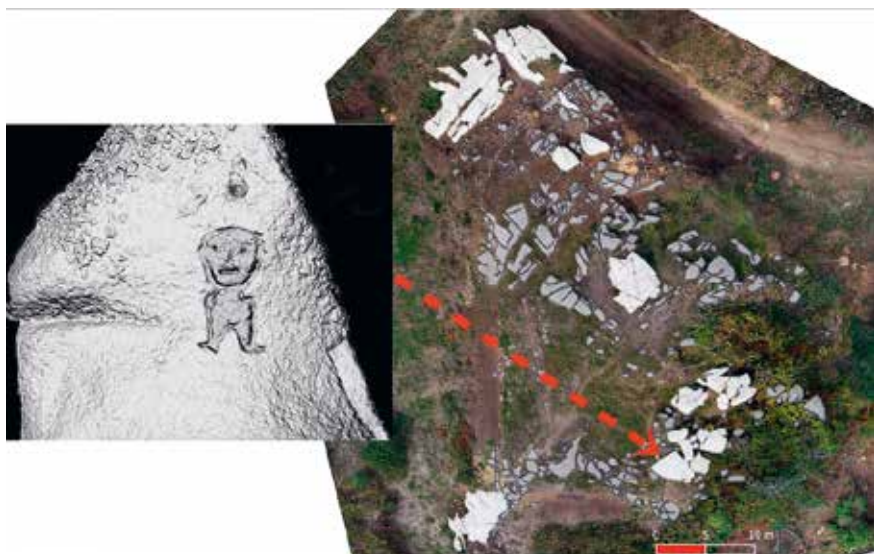
A unos 17 metros continuando hacia el Suroeste, nos encontramos con otro grabado cuya iconografía parece diferir con los dos anteriores.

FIG. 24 Localización y modelo fotogramétrico del antropomorfo 3.

De todo lo analizado en el yacimiento una figura, el antropomorfo número 3¹⁶, difiere claramente con las anteriores en cuanto a iconografía, trazos, aspecto, etc. Tanto el análisis como los datos recabados en el entorno se ha concluido que se trata de una figura realizada en tiempos recientes (Fernández Malde, 1993: 21).

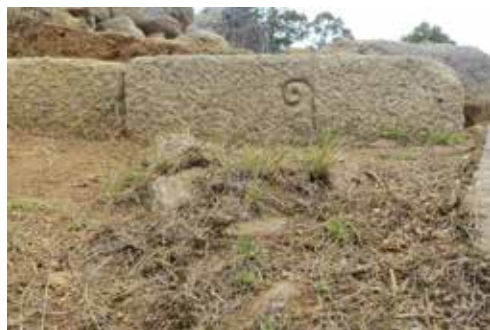
Por otro lado estaría el motivo realizado en un sillar situado en la zona este del conjunto. Presenta un surco profundo y se ha interpretado como una marca de cantero de cronología pleno o bajomedieval que podría tener un arco cronológico de entre los siglos XI al XV (Fernández Abella, 2016:64).

FIG. 30 Marca de cantero de Pena Furada localizada en E3-M1.

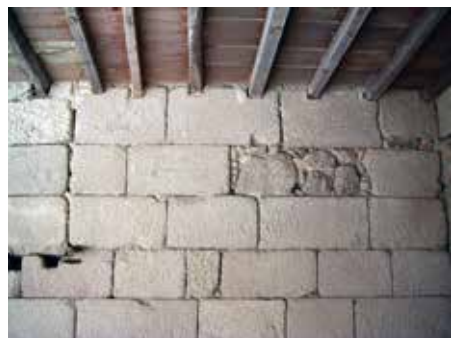
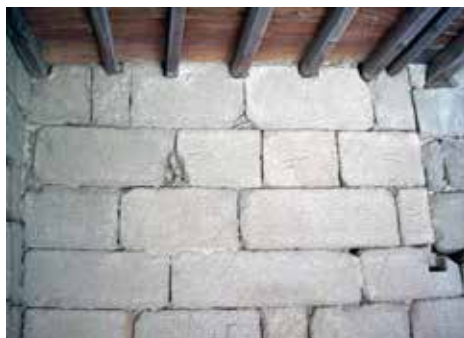
El motivo es un ideograma que representa el báculo o *abacus*, interpretado en este caso como una marca de maestro cantero. Existen signos similares con la misma interpretación en el pazo prioral de la colegiata de Santa María la Real de Xunqueira de Ambía.

FIG. 31 y 32 Marcas de cantero de tipo báculo localizadas por Nieves Amado Rolán durante los trabajos en la primera planta del pazo prioral¹².
Fotografías e información: Nieves Amado Rolán.

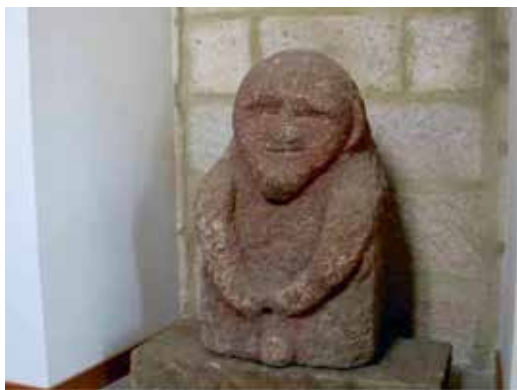
Existen algunos paralelos, aunque en bulto redondo, catalogados en esta época: tenemos por ejemplo una estatua localizada en el Museo Ponte de Lima, de lo que podría ser una figura agachada o sujetando sus genitales. No quedaría claro si es femenina o masculina.

FIG. 33 Estatuilla museo Ponte de Lima.

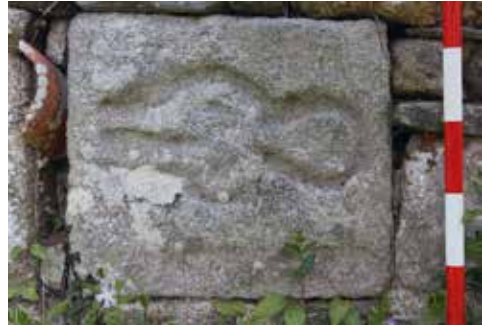
En el ayuntamiento de Outeiro de Rei (Lugo). En el lugar de Martul, aparece también una figura en lo que podría parecer una estela, actualmente reutilizada en una pared de la rectoral de la iglesia parroquial de San Pedro. Iconográficamente es la que más se parece a la *moura*, aunque el soporte sigue siendo diferente (Guerra Mosquera, 1976: 268).

FIG. 34 Fotografía de la figura de Martul, situada en la pared de la casa rectoral.

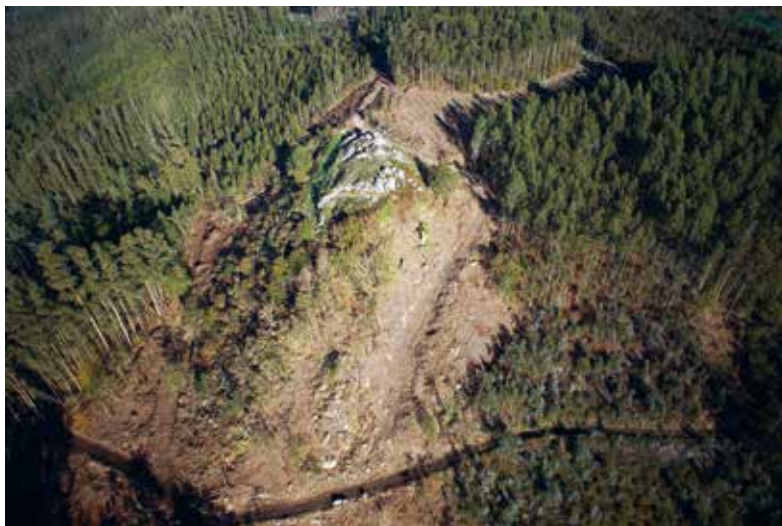
FIG. 36 Imagen aérea del yacimiento tras la finalización de la totalidad de los trabajos.
