Disparidad entre cartografías oficiales de peligrosidad y eventos reales: análisis de posibles causas. Estudio de caso en el río Campanillas (Málaga)

Disparity between official hazard maps and real events: analysis of possible causes. Case study in the Campanillas river (Malaga-Spain)

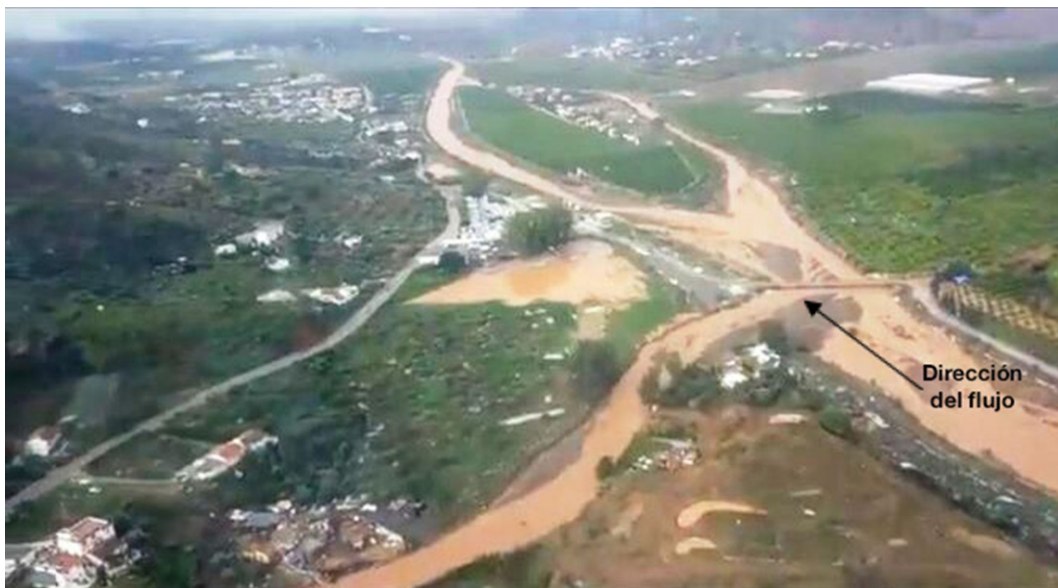
Figura 9. Imagen aérea del puente de la carretera A-7058 sobre el río Campanillas, el día 30 de enero de 2020

Apréciense los depósitos de sedimentos acumulados antes del puente, obturando su capacidad de paso y dando lugar a anegamientos en ese mismo punto aún 5 días después de las inundaciones.
