Anales del Instituto de Arte Americano  
e Investigaciones Estéticas "Mario J. Buschiazzo"

**Silvio Ríos Cabrera**

# CONSTRUCCIÓN CON TIERRA EN CLIMAS LLUVIOSOS: DESARROLLOS DEL PERÍODO COLONIAL E INDEPENDIENTE EN LAS CUENCAS DE LOS RÍOS PARAGUAY, PARANÁ Y URUGUAY

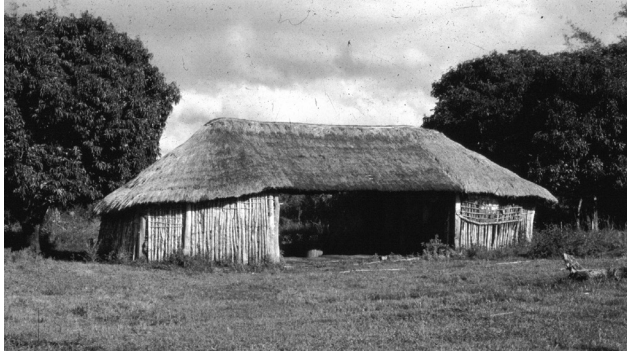
Figura 2: Vivienda rural tipo *culata jovai* en el Guairá (1982), donde aún se aprecia parte de la tierra del estaqueo. Fuente: Fotografía del autor.

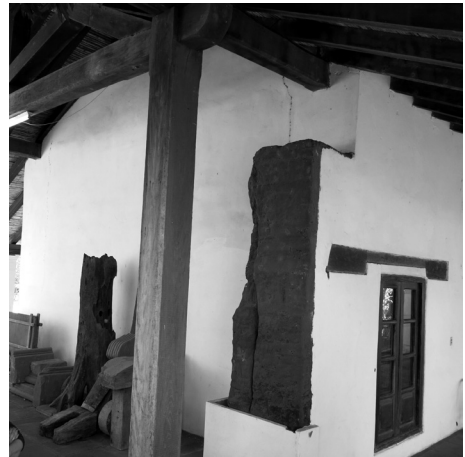
Figura 4: Muro de tipo "tapia a la vista" en San Ignacio Guasú. Fuente: Fotografía del autor.

Vale la pena destacar que muchos cronistas citan la construcción de “muros del tipo tapia” en las viviendas de las reducciones misioneras. Se puede tomar como ejemplo a San Ignacio Guasú. Allí, en la restauración se ha dejado parte de un muro al descubierto donde puede observarse que la tierra forma un cuerpo monolítico y se confirma la presencia de esa técnica

que luego se perdió. Se la puede observar en la edificación anexa a la antigua iglesia (ya desaparecida), como uno de los raros ejemplos (Figura 4).

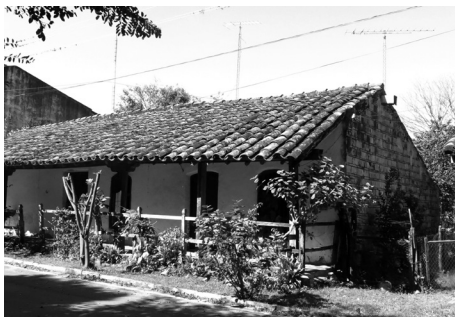
Figura 5: Vivienda en Caapucú, defendida por un muro "cáscara" exterior. Fuente: Fotografía del autor.

Para la construcción del muro “cáscara”, se acompañan las hiladas de adobes lateralmente con una hilada de ladrillo cerámico (a sogá) sobre el borde exterior. Así, una parte queda incrustada durante el proceso constructivo, mientras que otra sobresale. Se crea así una suerte de ménsula, que asume el rol de soporte de otro ladrillo cerámico que es colocado en forma de panderete (de costado y pegado al muro) para cubrir así, exteriormente, a modo de “cáscara”, las dos hiladas siguientes del muro de adobe. La operación se repite cada tantas hiladas, hasta cubrir toda la superficie exterior de la pared.

Una vivienda en la ciudad de Caapucú muestra en la fachada lateral un muro con revestido tipo “cáscara” de ladrillos antes descrito, lo que indica que protege al muro de adobes subyacente. Este desarrollo ha demostrado ser muy eficiente frente a la acción directa del agua de lluvia (Figura 5).

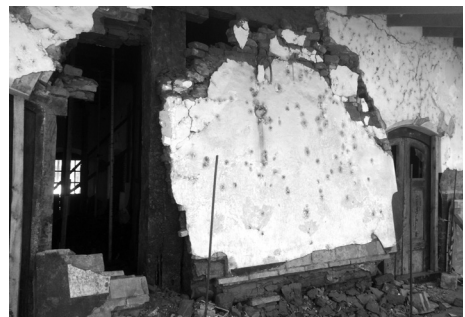
Figura 6: Uno de los muros desplomados por efecto del reblandecimiento de las hiladas inferiores. Fuente: Fotografía del autor.

Los muros de adobe no se habían construido con sobre-cimientos, por lo que el agua estancada por horas, por el lento desagote, empezó a afectarlos. Llevó a una suerte de desplome de la parte superior sobre los adobes reblandecidos por la acción del agua y con ellos los muros se fueron agrietando y desaplomando (Figura 6). Así, se puso en riesgo de desplome a algunas de las secciones. El techo no se vio muy afectado, dado que los horcones de madera que lo sostienen aún mantienen su capacidad portante.
