Puesta en valor del castillo de Guerga/Gerga. Unzué/Untzue. Año 2023

El artículo muestra los trabajos realizados en el castillo de Guerga durante la campaña 2023. El objetivo de esta campaña ha sido la segunda y última fase de la consolidación del aljibe.

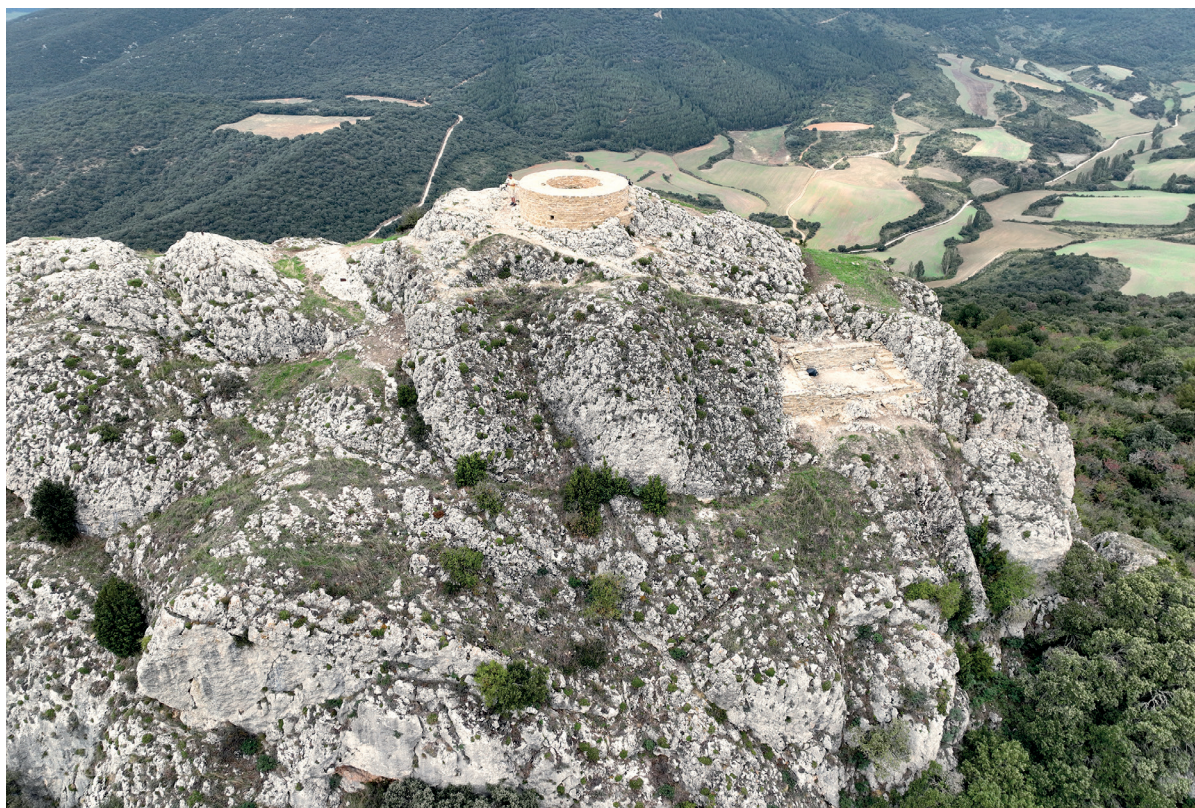
Figura 1. Toma aérea del castillo de Guerga.

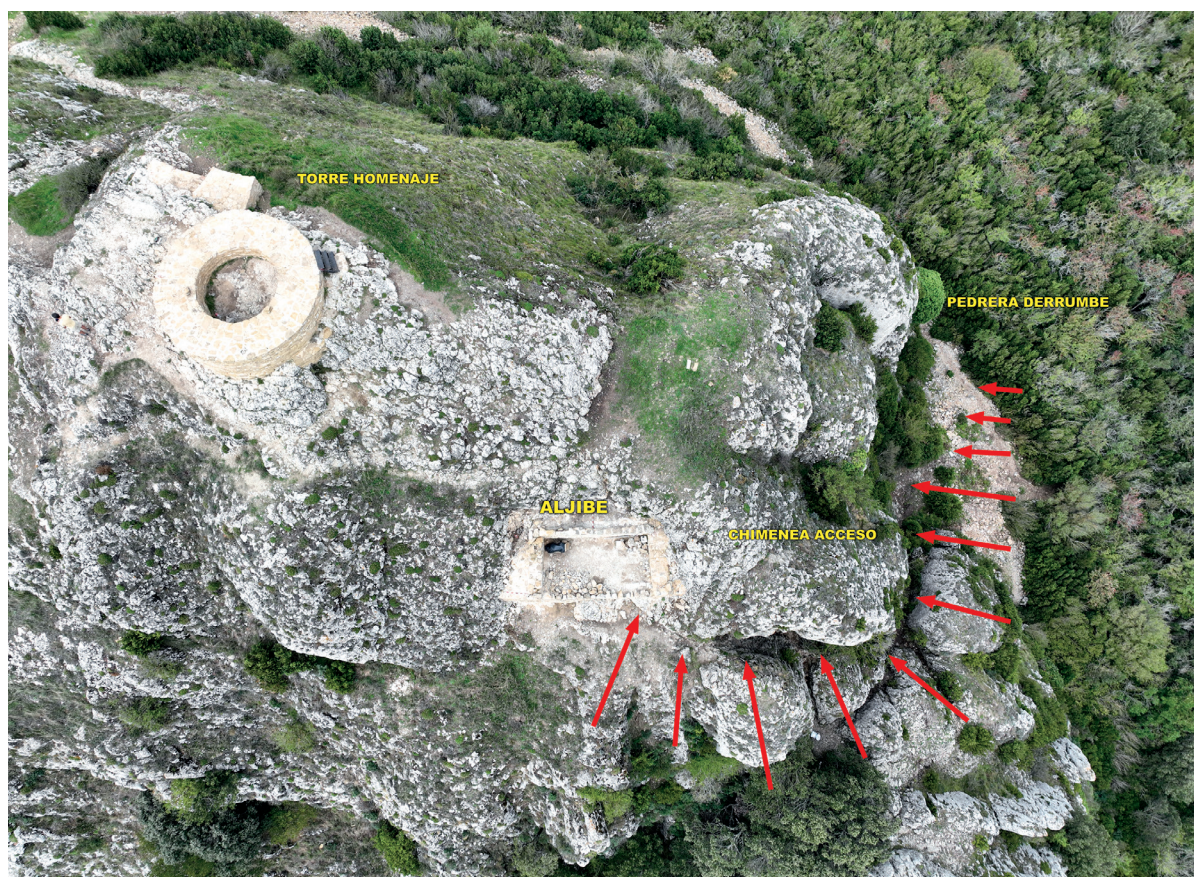
Figura 2. Camino chimenea en la roca para subir las piedras desde la zona de escombrera inferior. Autoría: Iñaki Sagredo.

Los trabajos comenzaron con el traslado de materiales desde una zona próxima a Etxague, situado a 1 kilómetro del castillo. En el mismo lugar, se ha procedido a un acopio de piedras bien escuadradas, desde la zona de la ladera de la peña, hasta el aljibe, ascendiendo por un punto de chimenea, con el consiguiente trabajo en cadena para poder salvar los obstáculos que se presentaban.

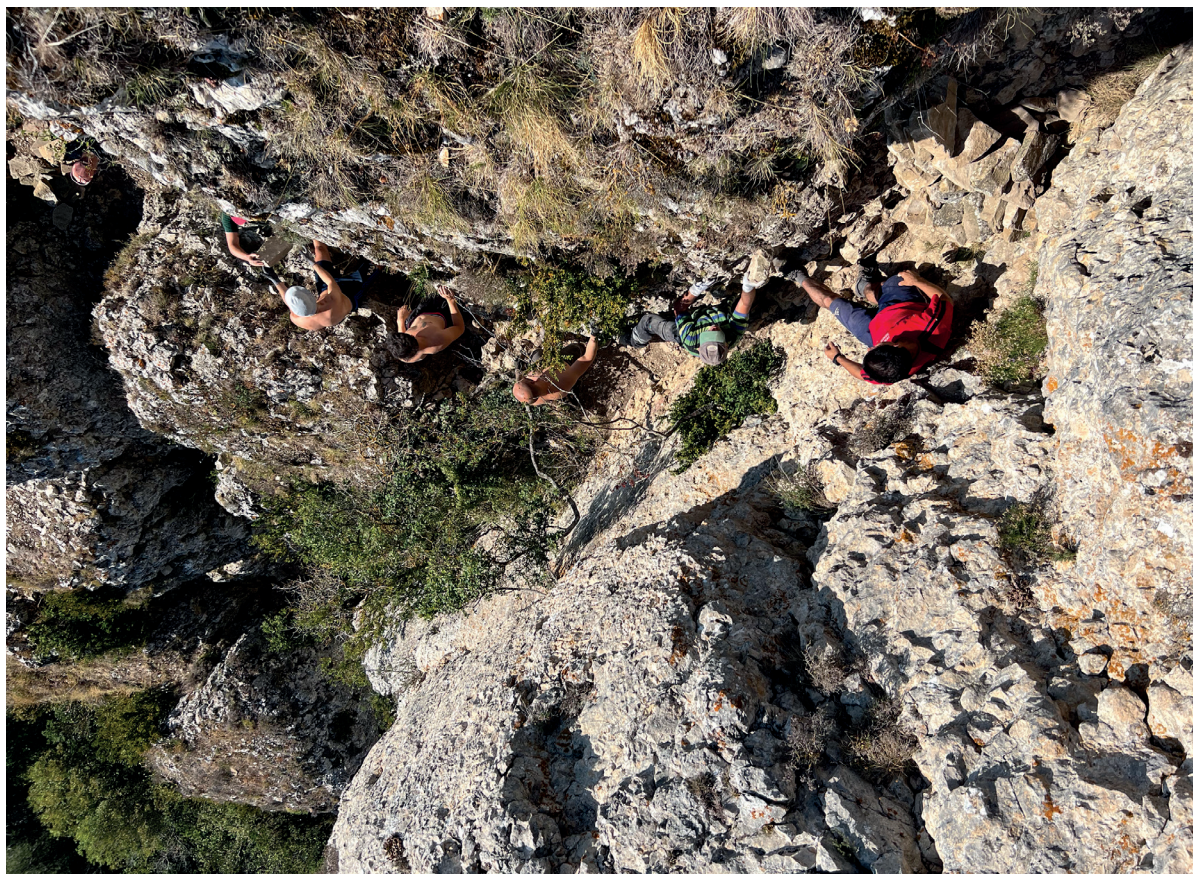
Figura 3. Proceso de la complicada subida por la peña. Autoría: Iñaki Sagredo.

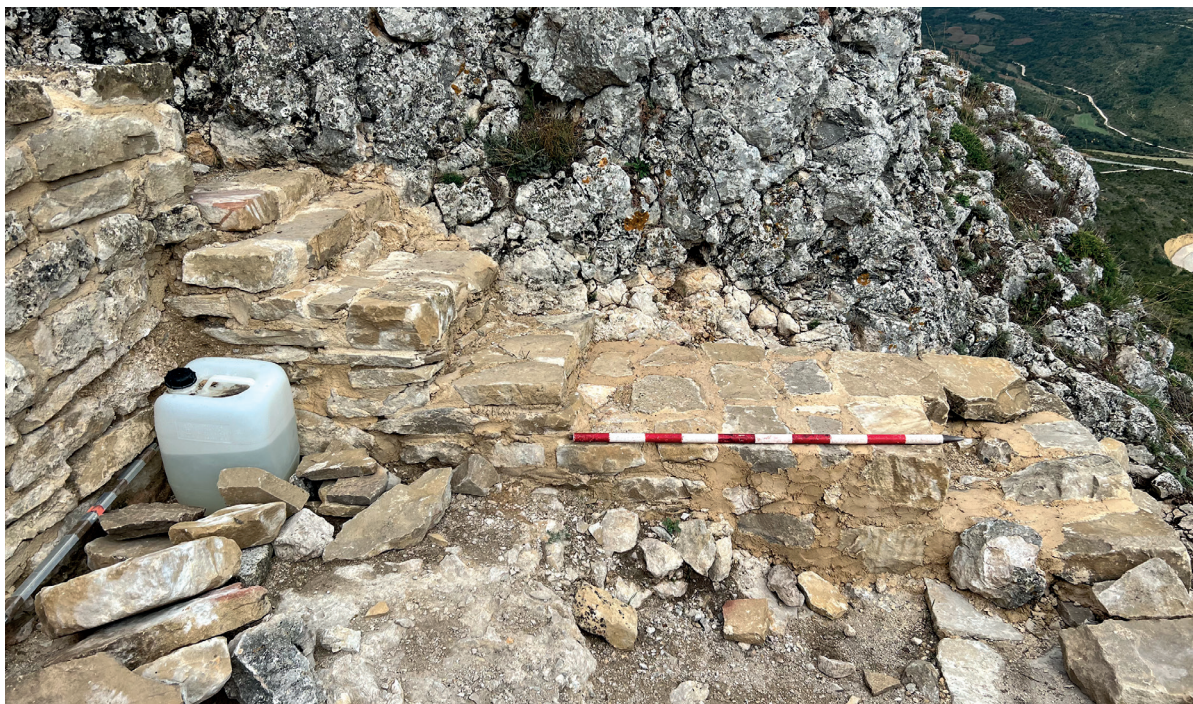
Figura 4. Muro este. Autoría: Iñaki Sagredo.

En el muro este se ha mejorado el muro, se ha creado una zona de paso con escalera.

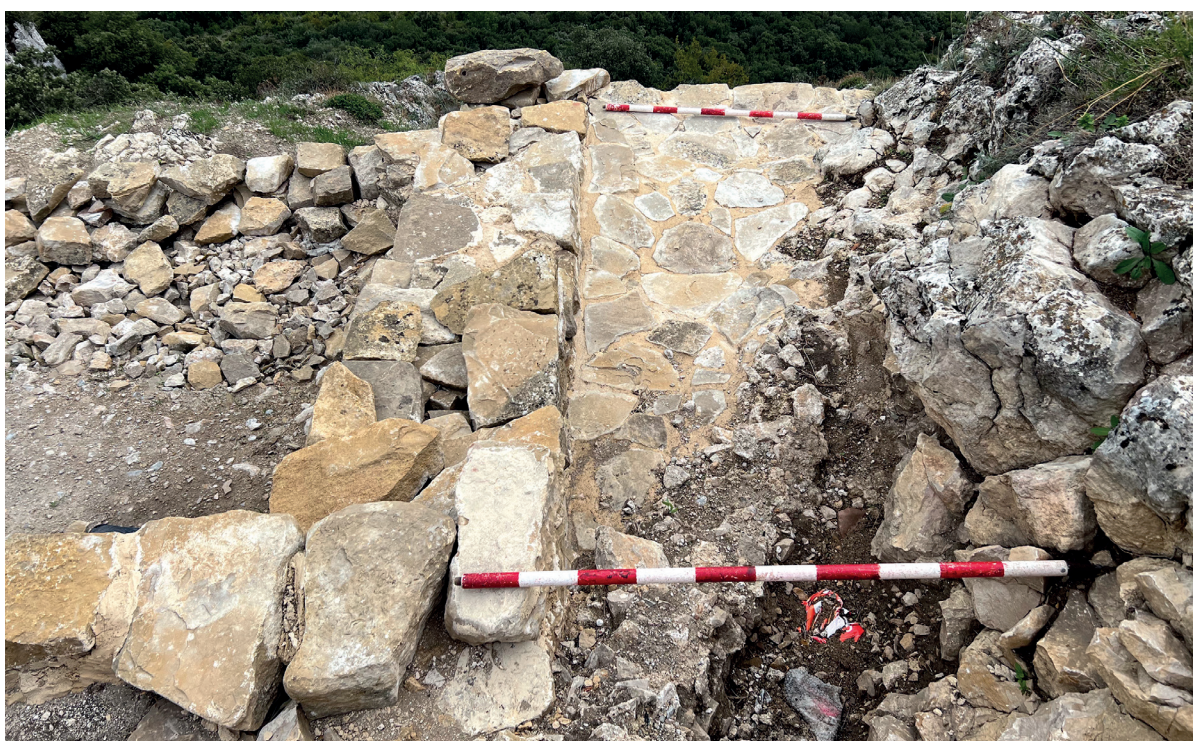
En el muro oeste y sur ha sido lo que más trabajado ha llevado. No quedaban evidencias del muro en este punto, salió la roca y argamasa,

Figura 5. Parte cimera del muro oeste con zona de pendiente y cierre para canalizar el agua de las escorrentías. Autoría: Iñaki Sagredo.

por lo que se ha tenido que tallar la roca y asentar un muro que alcanzaba los 1,7 metros de altura para crear un cierre en este punto.

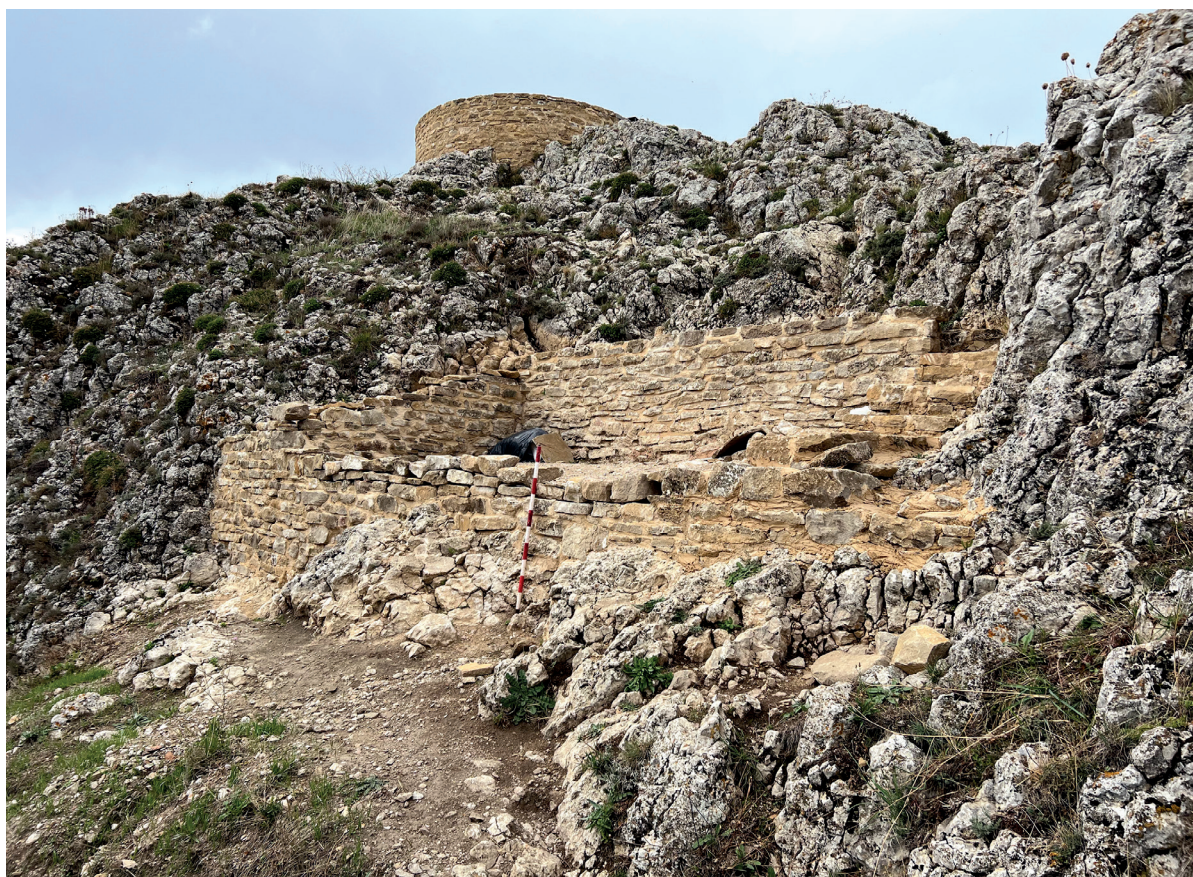
Figura 6. Imagen muro oeste y norte consolidados. En la parte superior la torre del homenaje. Autoría: Iñaki Sagredo.

En el muro norte se ha rejuntado todo el muro, efectuando una limpieza inicial, y se ha recrecido una hilera para realizar la función de presa de contención frente a las escorrentías que bajan de la roca en este punto.

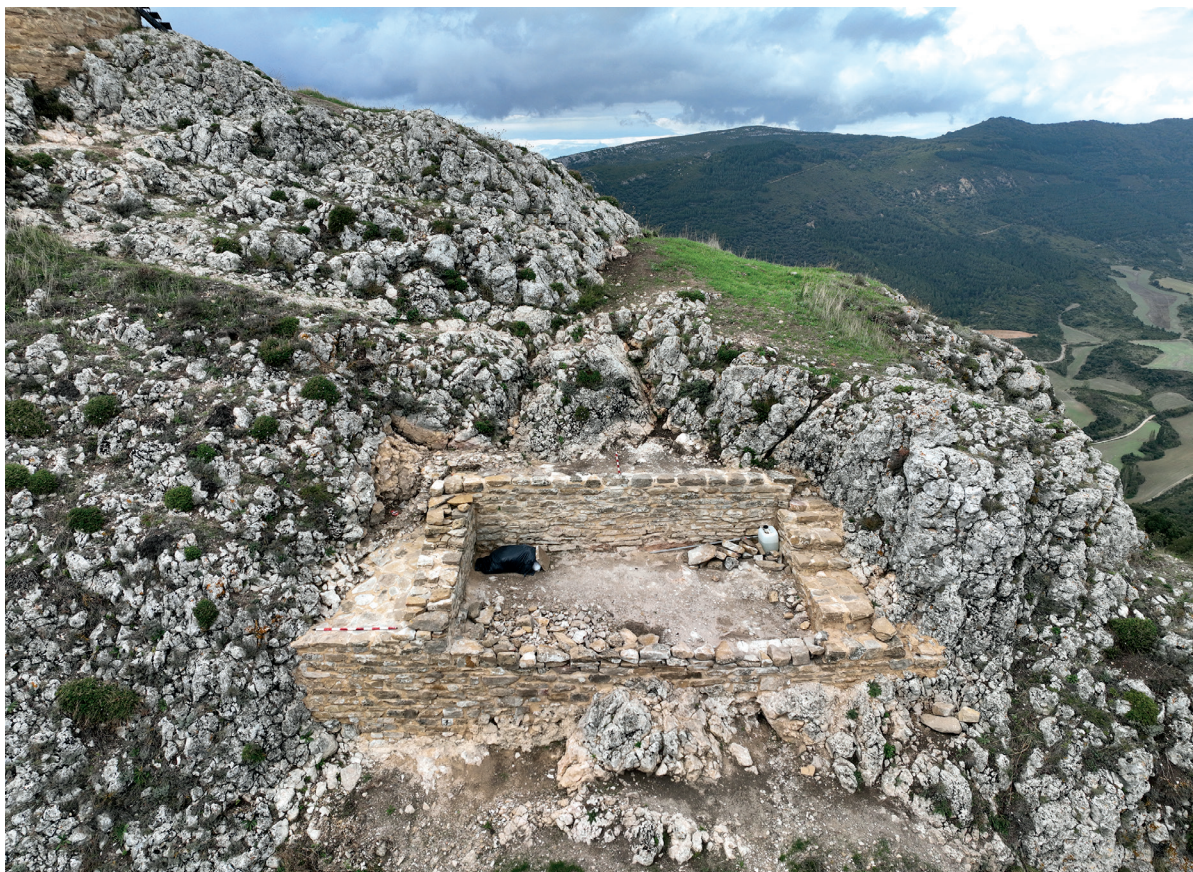
Figura 7. Aljibe en toma aérea. Aún falta por concluir la parte final del suelo y cierre superior. Autoría: Iñaki Sagredo.

Finalmente, el suelo se ha acometido en la parte final, además de recrecer en su conjunto el muro sur. El trabajo ha tenido una duración de un mes.

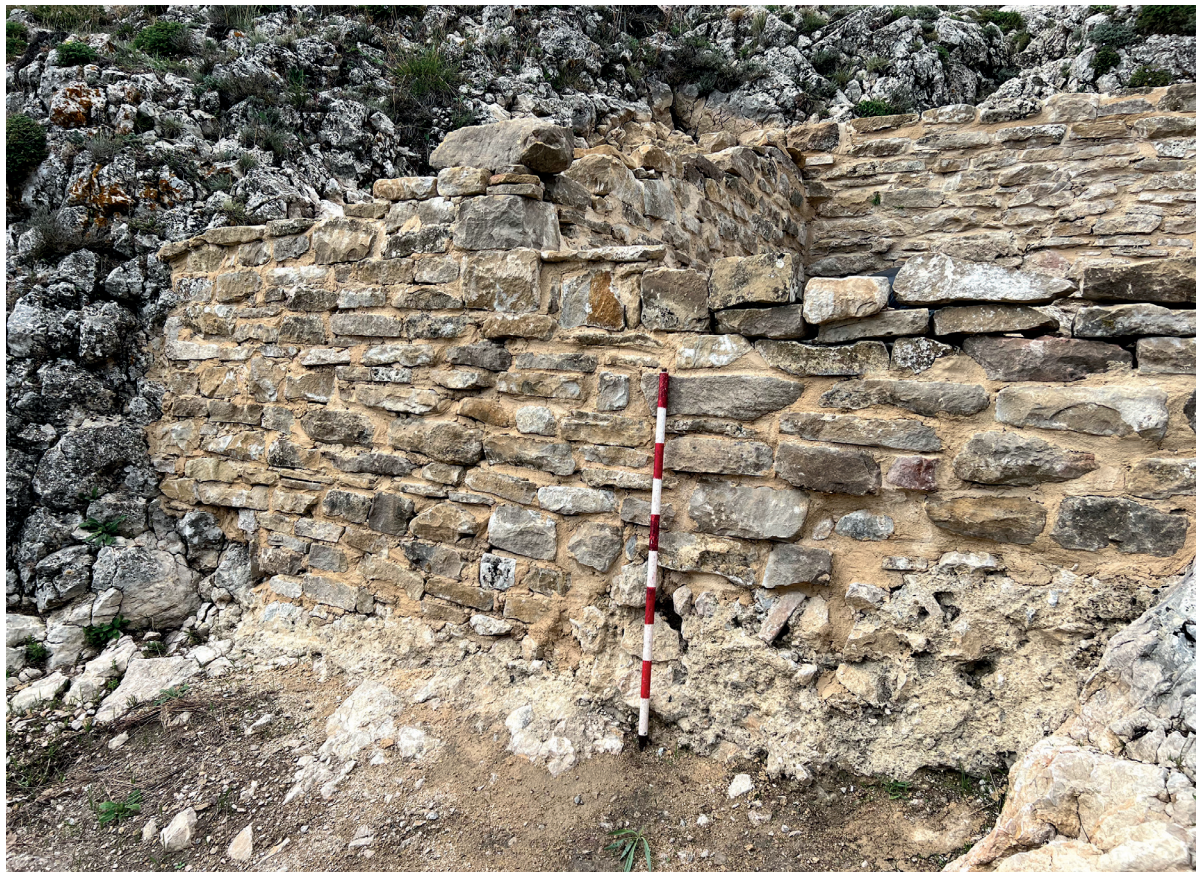
Figura 8. Detalle del trabajo de consolidación sobre la argamasa original de la base. Este punto estaba totalmente arrasado por la erosión. Autoría: Iñaki Sagredo.

Parte de esta argamasa degradada también se ha retirado para sanear el espacio colocando argamasa y piedras nuevas.

Se ha procedido también a realizar un relleno de argamasa y piedra que uniera el aljibe con la roca madre en los puntos donde la erosión había retirado el viejo relleno medieval.
