Arqueologia da paisagem no morro São Lourenço:

proposta de critérios de ação de preservação e revalorização da paisagem no Parque Natural Municipal da Água Escondida, Niterói, Rio de Janeiro, Brasil

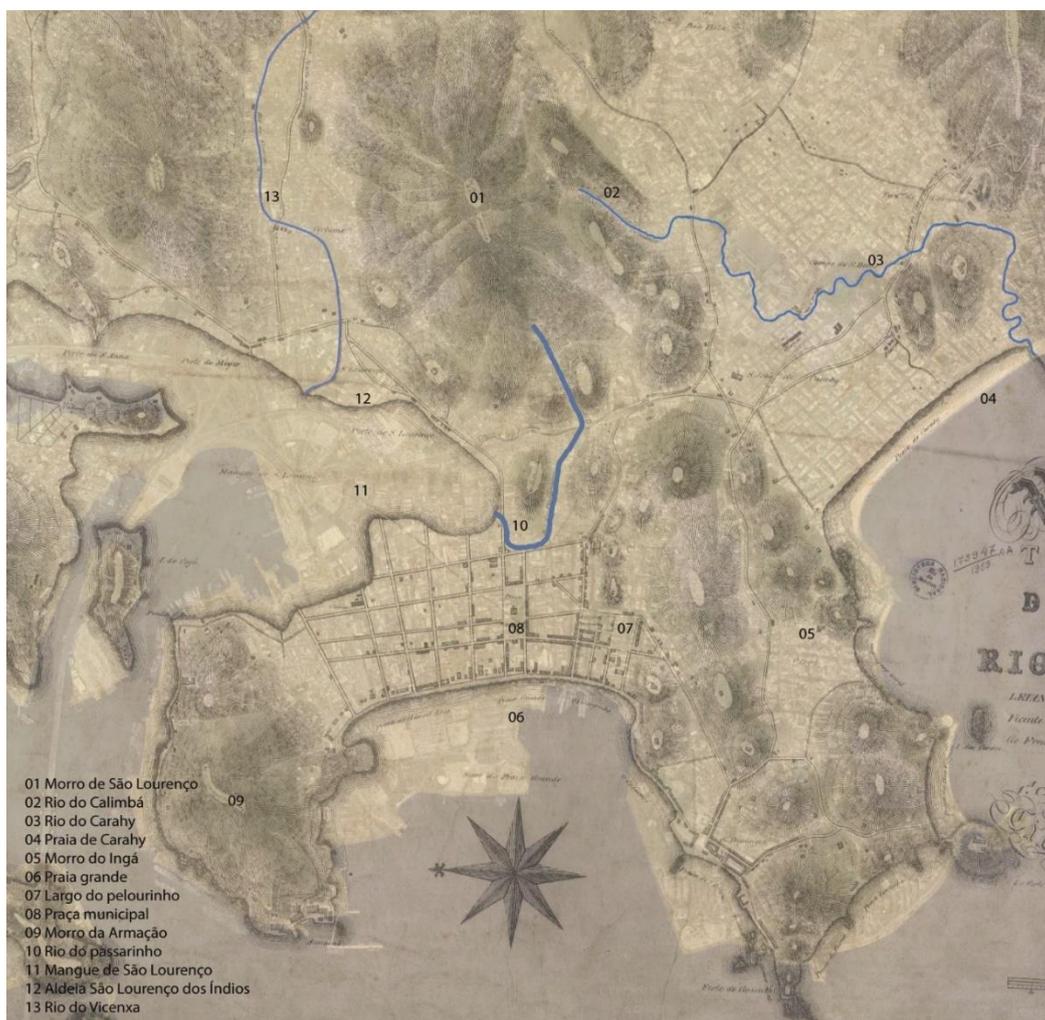
Figura 1 – Imagem de satélite de Niterói (2020) com justaposição do plano de Niterói de Costa et al. (1833)

Fonte: Carla Urbina (2023) com base em Costa et al. (1833). Destacam-se: no centro o morro de São Lourenço e em azul os rios da Vicenxa (oeste do morro) o rio do Passarinho (desde o talvegue do morro até o mangue de São Lourenço), Calimbá e Carahy (Icarahy) na encosta leste do Morro São Lourenço até a praia de Carahy.

O território do morro São Lourenço é um lugar transformado no tempo por povos originários, que aproveitaram seus mananciais e a fértil vida vegetal. Durante o período colonial, foi utilizado para plantações de cana e café, como fonte de água para a cidade e, finalmente, durante o império, como base do aqueduto urbano. No subsolo do morro encontram-se as nascentes dos rios Icarahy, Calimbá e Passarinho (Figura 1).

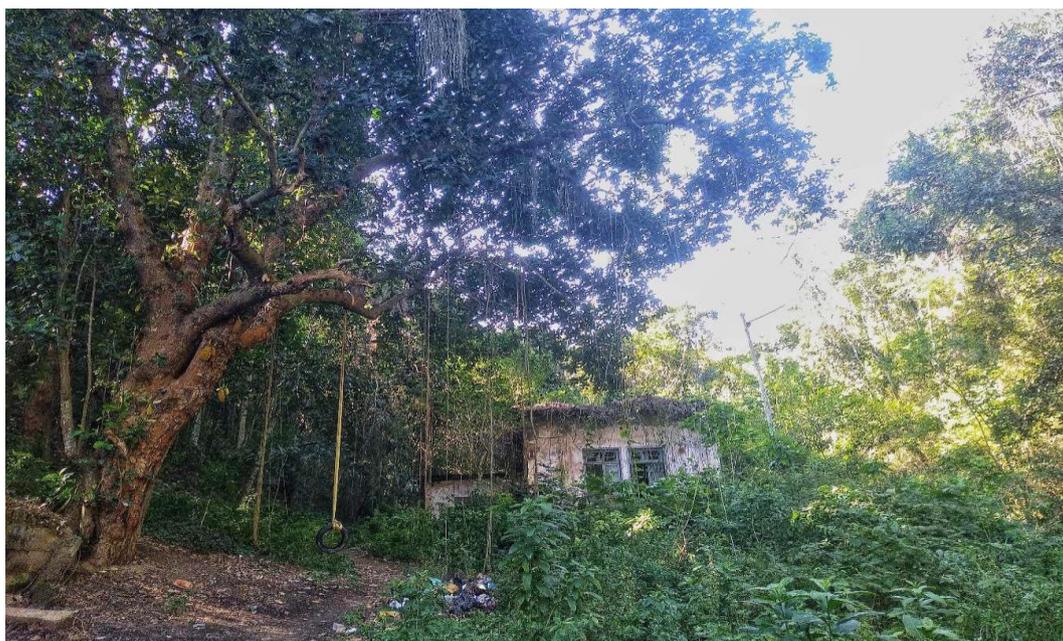
Figura 4 – Vista da casa

Fonte: *Carla Urbina, 2022*. À direita (coberto pela vegetação), percurso até antigo clube da Cedae. À esquerda uma jaqueira marca o início do percurso até as estruturas de abastecimento de água do complexo do aqueduto da Chácara do Vintém.

Do lado norte da entrada do parque existe um espaço sombreado por uma jaqueira (*Artocarpus heterophyllus*). A jaqueira (espécie monumental naturalizada) convida ao início do percurso por uma trilha até o sistema de infraestrutura hidráulica que faz parte do complexo de estruturas do aqueduto da Chácara
