## Proceso integrado de documentación, conocimiento y puesta en valor del patrimonio arquitectónico: El caso de la basílica de S. Francesco d'Assisi en Palermo

*Integrated process of documentation, knowledge and enhancement of the architectural heritage: The case of the church of S. Francesco d'Assisi in Palermo*

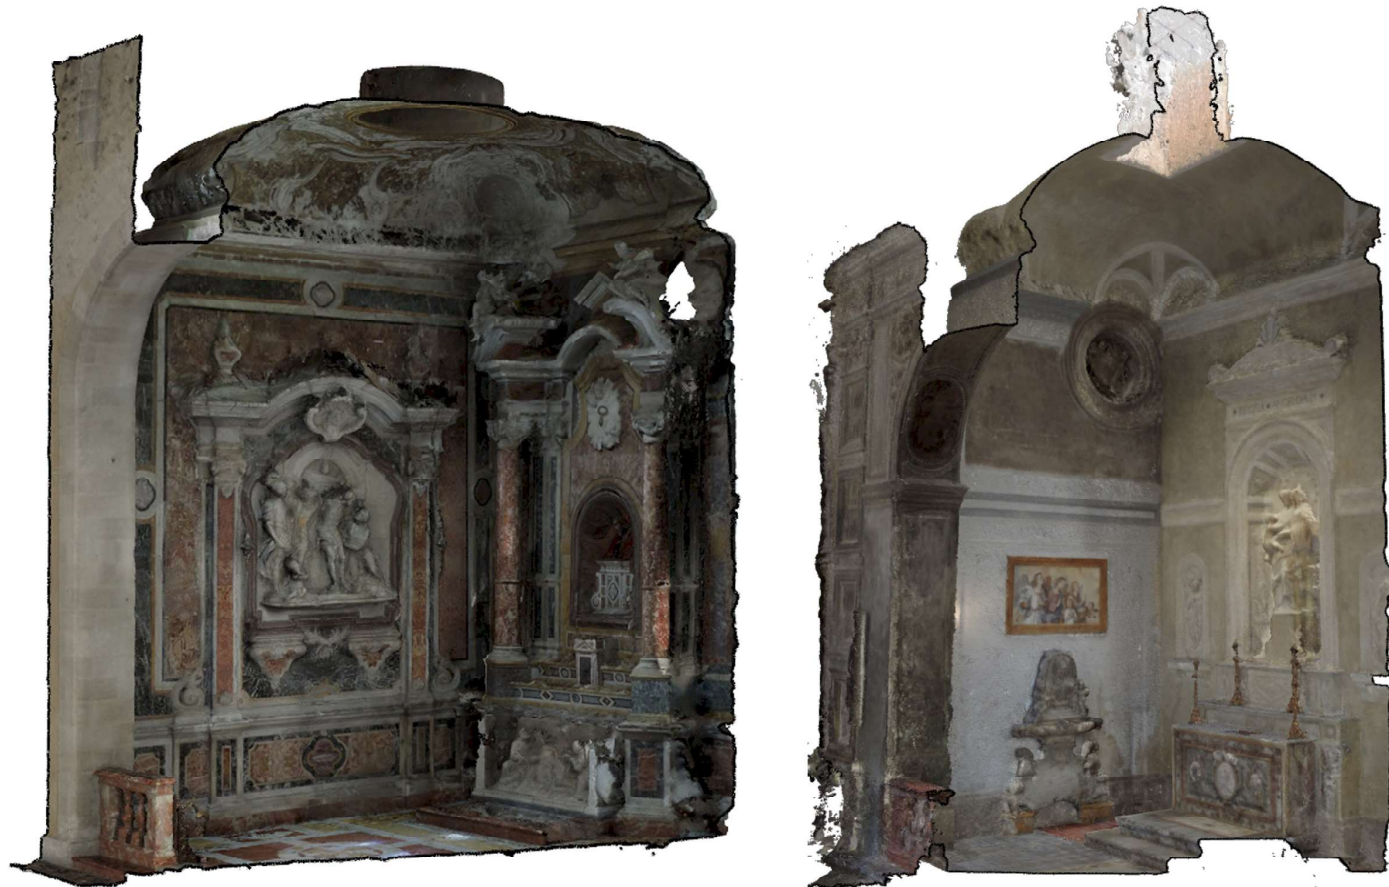
Figura 5. Elaborazione grafica degli allievi. Modello de Structure for motion de las capillas Hecce Homo y Madonna degli Angeli, situadas en la nave derecha de la iglesia de San Francisco de Asís. 2023. Elaboración gráfica de los alumnos.

A partir de la nube de puntos, se obtuvieron varios slices correspondientes a la planta, la vista iposcópica de la bóveda y las secciones transversales y longitudinales de la capilla, que se integraron con los planos fotográficos, dando lugar a modelos fotorrealistas de las zonas investigadas. Sobre estas imágenes de alta resolución se cartografió la información relativa a la caracterización de los materiales y, sobre todo, a la identificación de las degradaciones, con las correspondientes intervenciones previstas. Esta información digital puede actualizarse fácilmente a intervalos regulares.
