ALCÁZAR DE NÁJERA: PRIMERAS INVESTIGACIONES ARQUEOLÓGICAS

Javier Ceniceros Herreros

Museo Najerillense

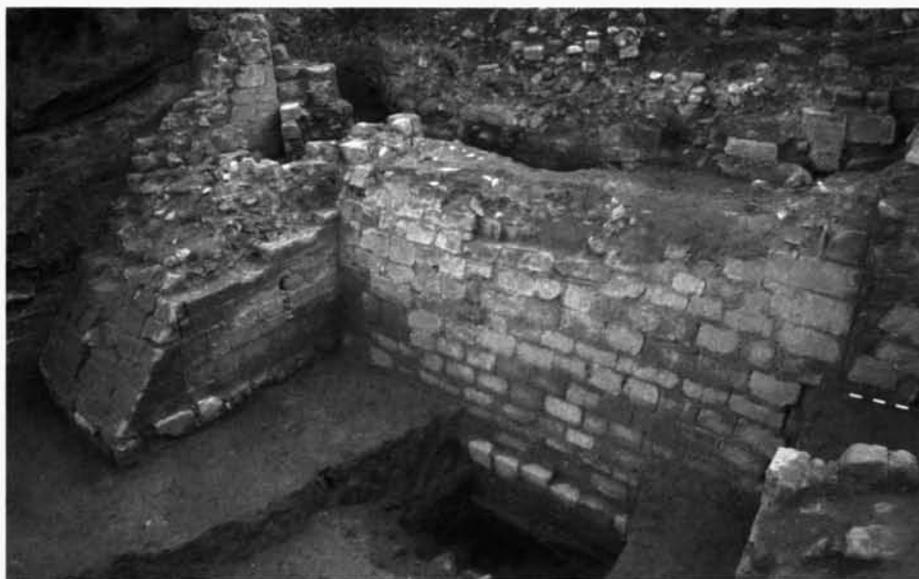
ligero talud y una altura conservada de más de cuatro metros. En planta presenta un quiebro en el extremo este para enlazar con el farallón de roca. A ambos lados del quiebro se disponen sendas saeteras defensivas de las que se conserva una completa. Justo en el quiebro se adosa un contrafuerte de buena sillería con un marcado talud en su frente. El contrafuerte se construye en una fase posterior para solventar el derrumbe del lienzo en ese punto. El contrafuerte es hueco y presenta saeteras en los paños laterales (FOTO 1).

FOTO 1: Lienzo exterior y contrafuerte.

El segundo muro se adosa al talud y su cara exterior se conserva en muy mal estado, asomando el relleno interior. Presenta un desarrollo quebrado semejante al primero. Ambos aparecen enlazados por un muro transversal de refuerzo que transmite la presión al contrafuerte exterior.

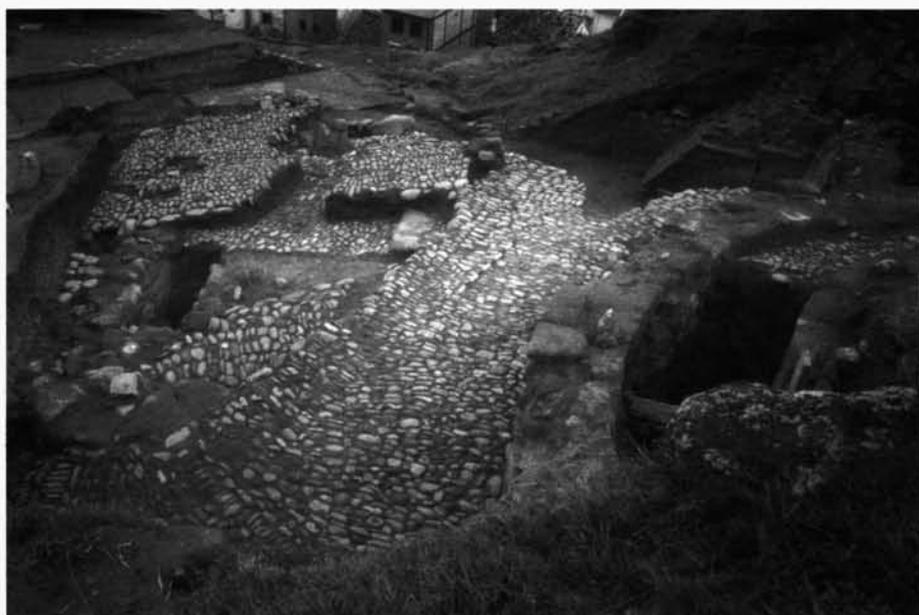
Después de perder el Alcázar su función defensiva, y posiblemente tras ser abandonado, se traza por el margen oeste, a media ladera, un camino de acceso a las eras altas que anula buena parte de las estructuras defensivas y aprovecha otras. Se rompe de este modo el carácter defensivo del Alcázar, al menos en esta zona. El nuevo acceso se traza al menos en tres fases diferente, tal y como muestran los tres pavimentos de cantos rodados superpuestos que aparecen. Los dos más profundos marcan una calle rectilínea hacia la parte alta, mientras que el último se extiende también hacia los laterales, adaptándose a la forma del torreón circular (FOTO 2).

FOTO 2: Superposición de pavimentos y anillo de refuerzo del torreón circular.

La reparación de las estructuras se aprecia también en otros lugares. La más significativa afecta al torreón circular. El propio cubo se construye adosado para asegurar la verticalidad del muro, que pese a ello acaba por desmoronarse

al exterior. En vez de volver a levantar el muro se prefiere reforzar el torreón con un nuevo anillo que se prolonga al oeste con un muro paralelo al anterior. El espacio entre ambos se rellena con piedras y abundante mortero.

El empedrado bordea el torreón un metro y medio por encima de su base, ocultando las primeras hiladas, pasa sobre los dos primeros lienzos y ocul-

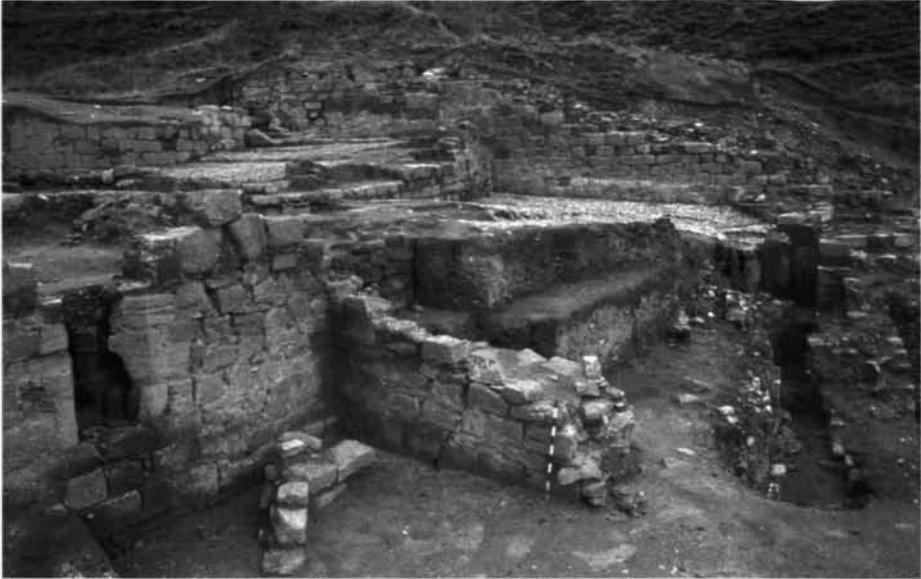
FOTO 3: Vista general desde el este. Los pavimentos de cantos cubren los tres primeros muros y ocultan parcialmente el torreón circular situado al fondo.

ta por completo el tercer muro (FOTO 3). En el cuarto muro se abre una gran puerta de dos hojas cuyos goznes de hierro todavía se conservan en su sitio. Entre este muro y el siguiente se construye una escalinata de cinco metros de anchura, empedrada con cantos alargados dispuestos en espiga, que permite salvar el desnivel y, a través de otra puerta, alcanzar la parte alta (FOTO 4). Superada esta se encuentran dos paños cuadrados de cantos minuciosamente seleccionados que dibujan motivos circulares de estrella y pétalos respectivamente en su interior. En este punto la excavación apenas ha avanzado, pero la disposición de los pavimentos decorativos hace pensar en una zona porticada que bordearía un gran patio central.

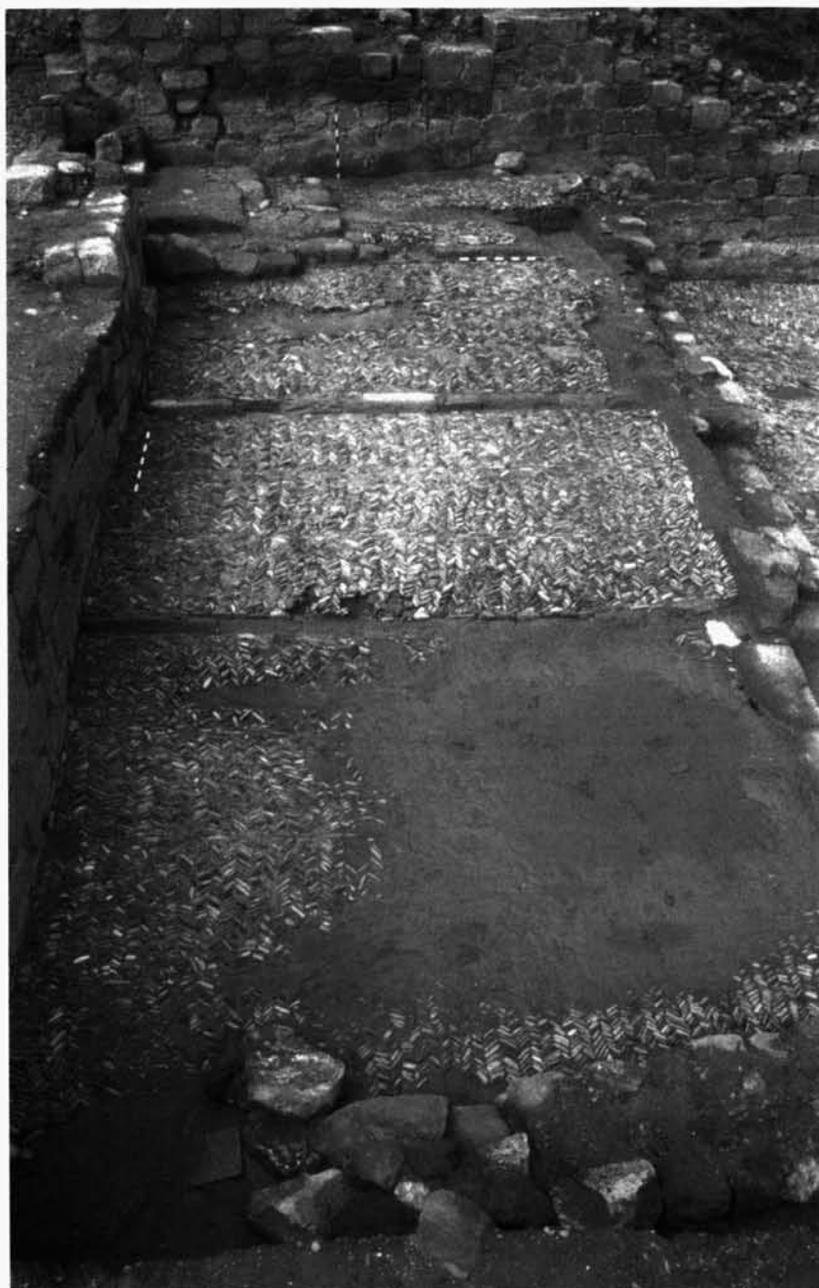
FOTO 4: Cuerpo de escaleras.

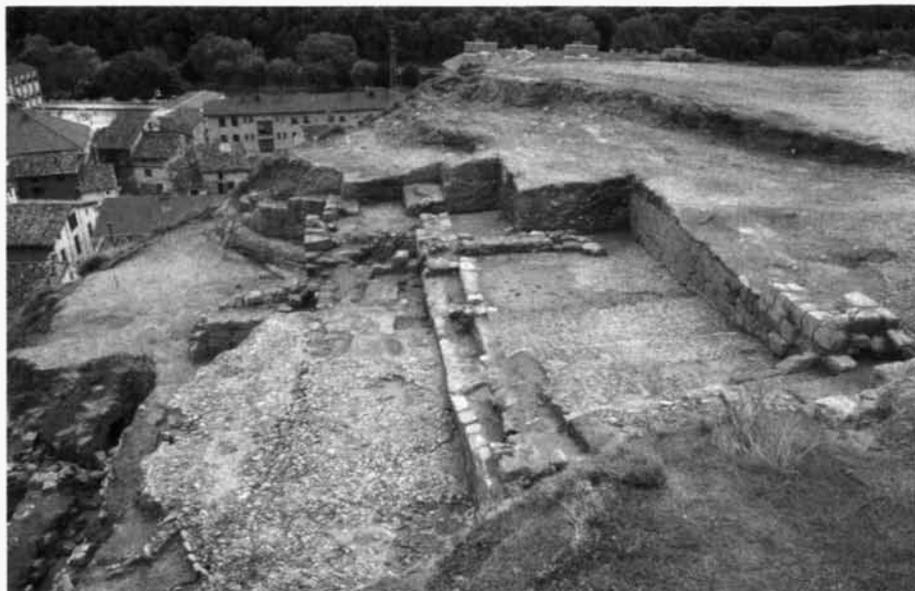
FOTO 5: Vista general desde el oeste. Desarrollo escalonado de los muros y distribución de los empedrados.
