EL SEPULCRO DEL OBISPO ALMEYDA: UN FINAL INESPERADO EN LA RESTAURACIÓN DE LA IGLESIA DE SAN ESTEBAN DE MURCIA

JOSÉ FÉLIX SANTIUSTE DE PABLOS

Resumen: Se publica en este artículo el resultado de los trabajos de restauración de la iglesia del Palacio de San Esteban de Murcia para adecuarla a salón de actos y sala de usos múltiples entre 2009 y 2019 y los trabajos realizados posteriormente hasta el hallazgo en 2023 de cuatro esculturas de bulto redondo que pertenecían al sepulcro del Obispo Esteban de Almeyda y que habían estado desmontadas y perdidas en un almacén durante 42 años.

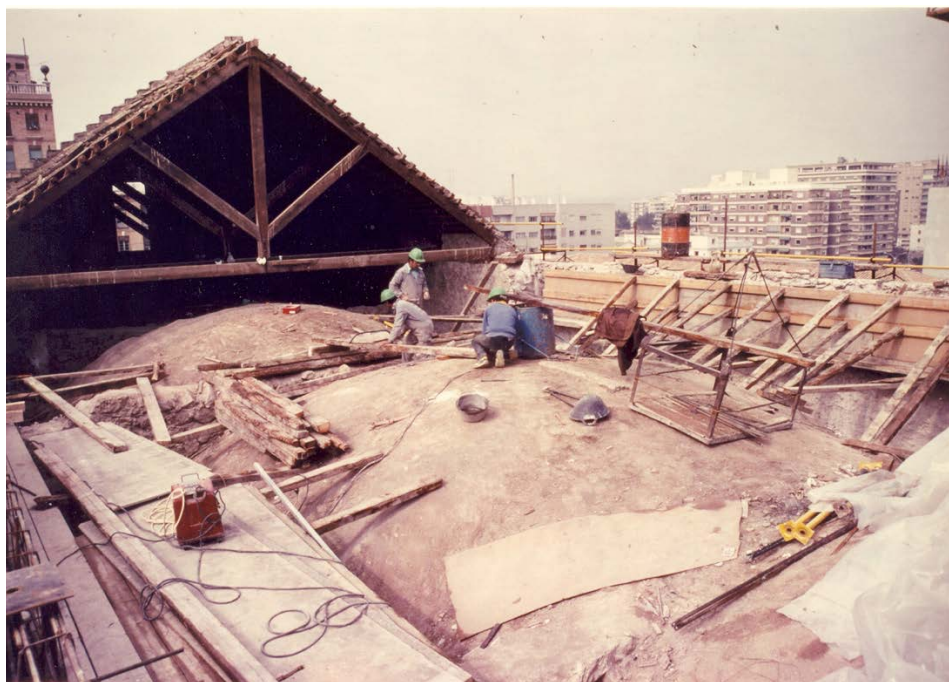
Foto 4 Desmontaje de cubierta 1981 (Archivo D.G. de Patrimonio)

-El desmontaje de las cubiertas y la ejecución de una nueva cubierta sustituyendo las cerchas de madera por cerchas de estructura metálica.

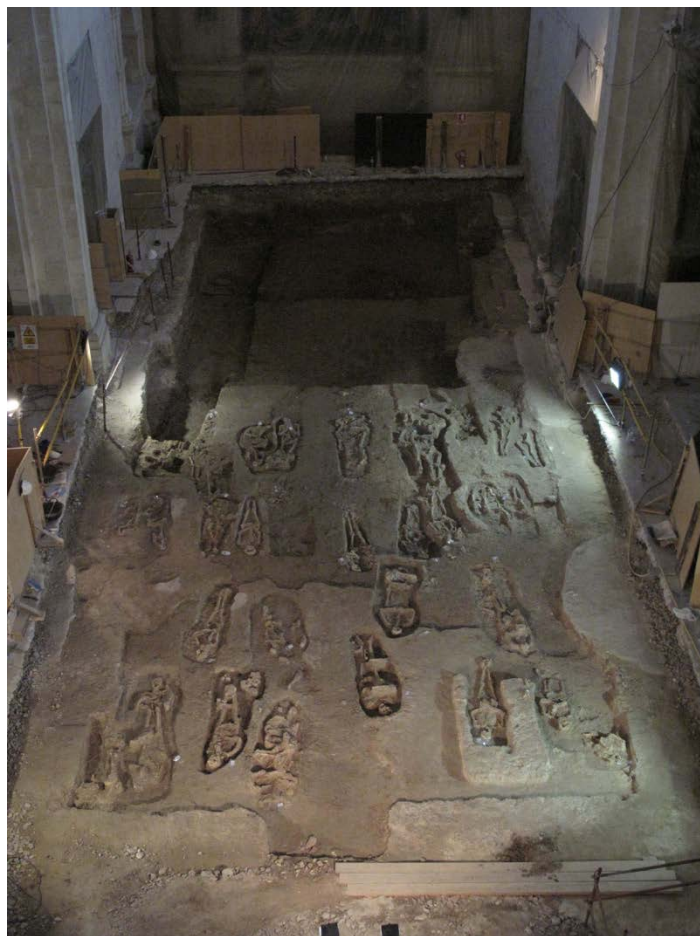
Foto 9 Excavación arqueológica proyecto FASE I. Identificación de los 77 enterramientos de los Jesuitas fundadores del Colegio de San Esteban en la nave central de la iglesia. (2010). (informe arqueológico José Alberto Blázquez)

-Se descubre que en el proyecto que se realizó en 1981 se desfondaron casi 80 cm vaciados a máquina para colocar un encachado de piedra para drenaje y sobre este una solera armada.

-Se documenta la presencia de 77 enterramientos que quedaron bajo el desfonde. Algunos de los restos óseos están mutilados por la excavación a máquina. De los enterramientos que debieron de existir en esta capa desfondada, no quedaba ningún testimonio. Esos 77 se corresponden con los fundadores del Colegio de San Esteban, al ser el estrato más profundo.

-Desmostados los enterramientos, no volvieron a aparecer estructuras hasta la cota -1,80, que empezaron a descubrirse estructuras del siglo XV.

Esta cota fue la que tomamos para realizar la cámara para ocultar y alojar las instalaciones.

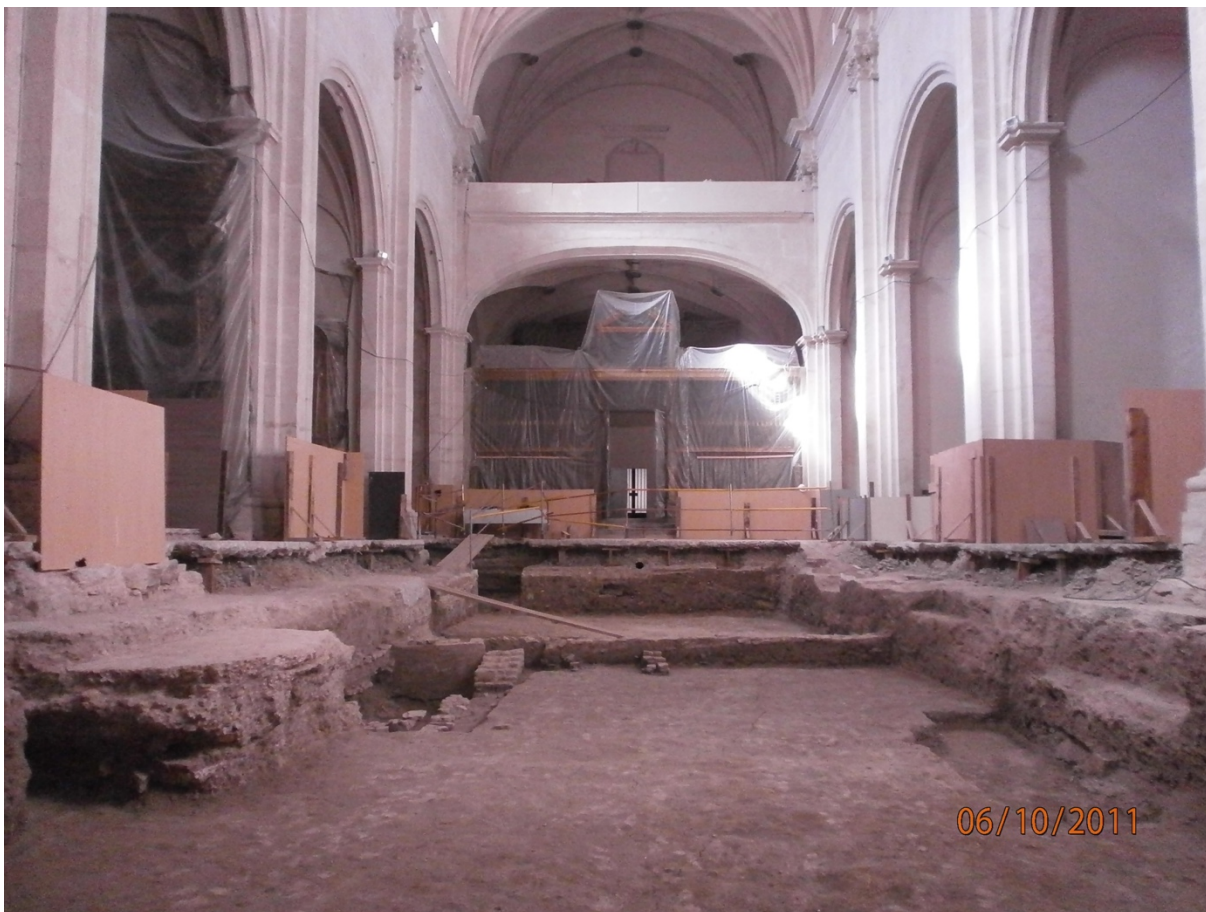
Foto 10 Excavación abierta y paralización de la obra por falta de presupuesto en 2011.

Debido a la crisis económica el proyecto se para y la excavación se queda abierta sin ningún elemento estructural de contención.

Desde la Dirección Técnica remitimos de forma continuada informes advirtiendo a la Dirección General de Patrimonio del peligro que suponía tener la excavación abierta sin elementos estructurales de contención, pero nuestras recomendaciones no fueron atendidas.

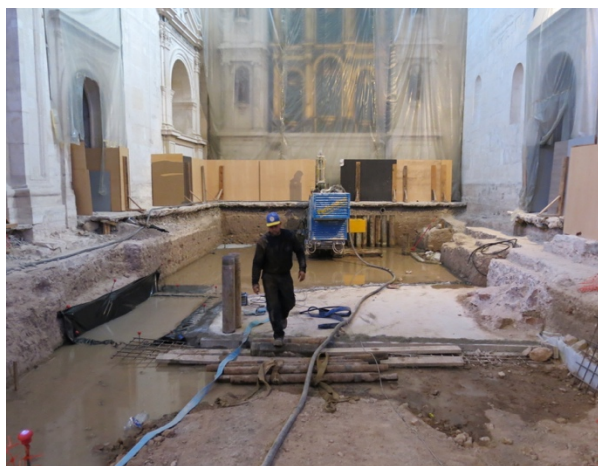
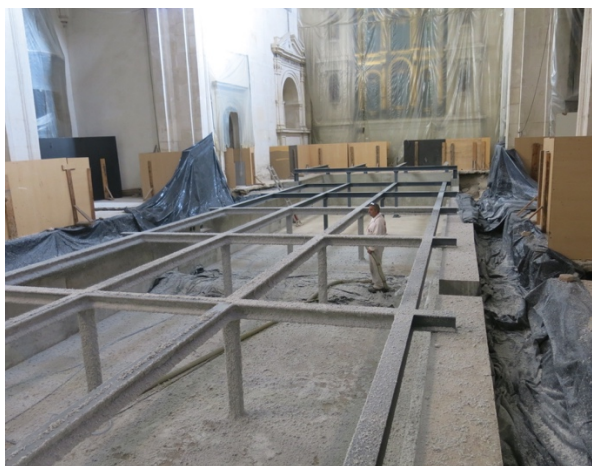
Foto 10 y11 Ejecución proyecto de estructura 2015

- Muros de hormigón armado de contención
- Cimentación mediante micropilotes.
- Estructura metálica de apoyo
- Suelo técnico desmontable de escenarios de teatro para soportar sobrecargas de 700kg./m². Este suelo permitirá su desmontaje y montaje, para introducir la maquinaria y poder extraerla en caso de averías.

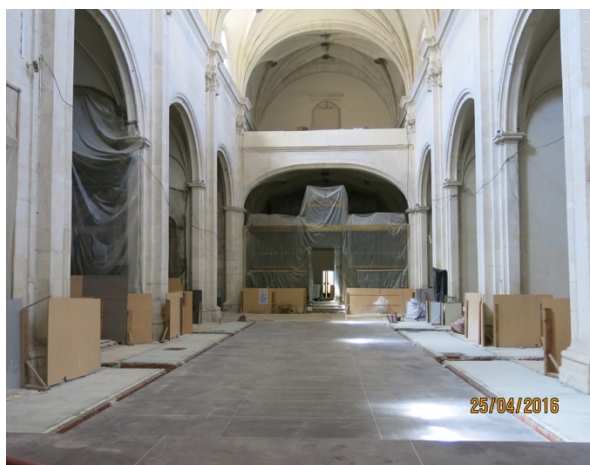
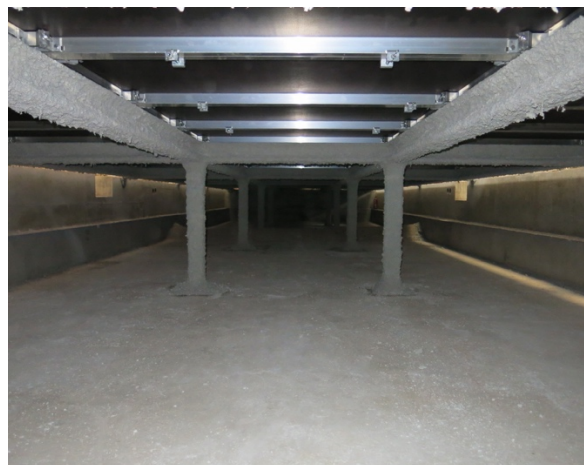
Foto 12 y13 Terminacion proyecto de estructura 2015. Forjado de elementos desmontables

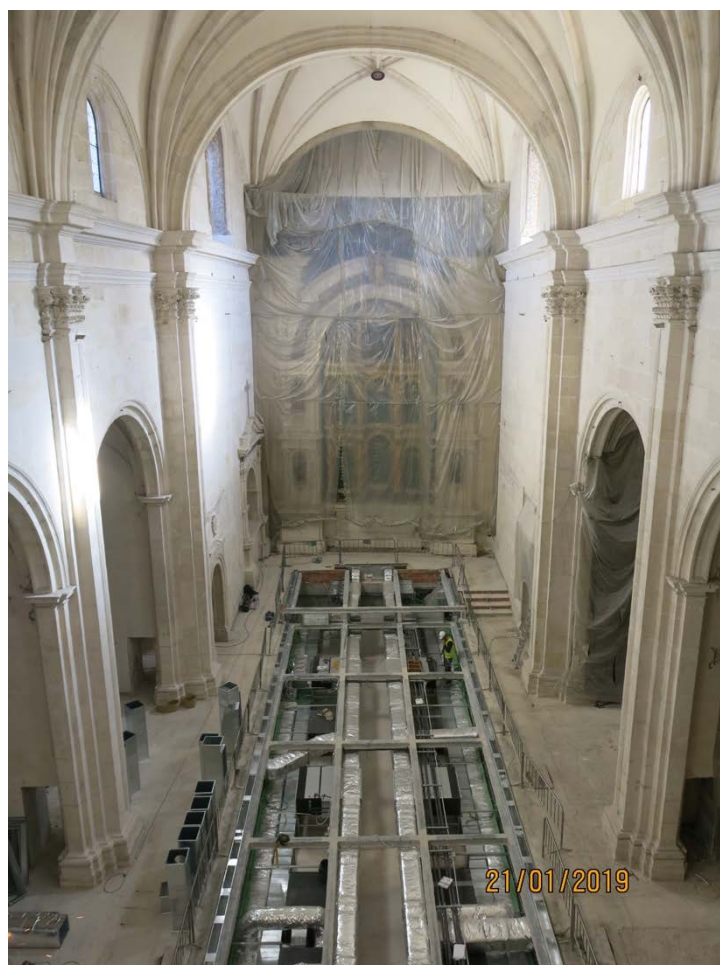
Foto 15. Integración de las instalaciones en la cámara

1. Incorporación de las instalaciones (Clima, electricidad, iluminación, datos, audio, video, seguridad, incendios, saneamiento, aseos, evacuación, cortinas...)
2. Restauraciones exteriores, cubiertas, fachadas y portada (revestimiento de cal en fachadas de ladrillo)
3. Restauración o Consolidación de paramentos interiores. sillería, patinas, enfoscados, pintura y trasdosados de los camarines de la fachada norte.
4. Pavimentos, Revestimientos, puertas y cortavientos. Limpieza del polvo de los retablos y revestimiento provisional de los altares.

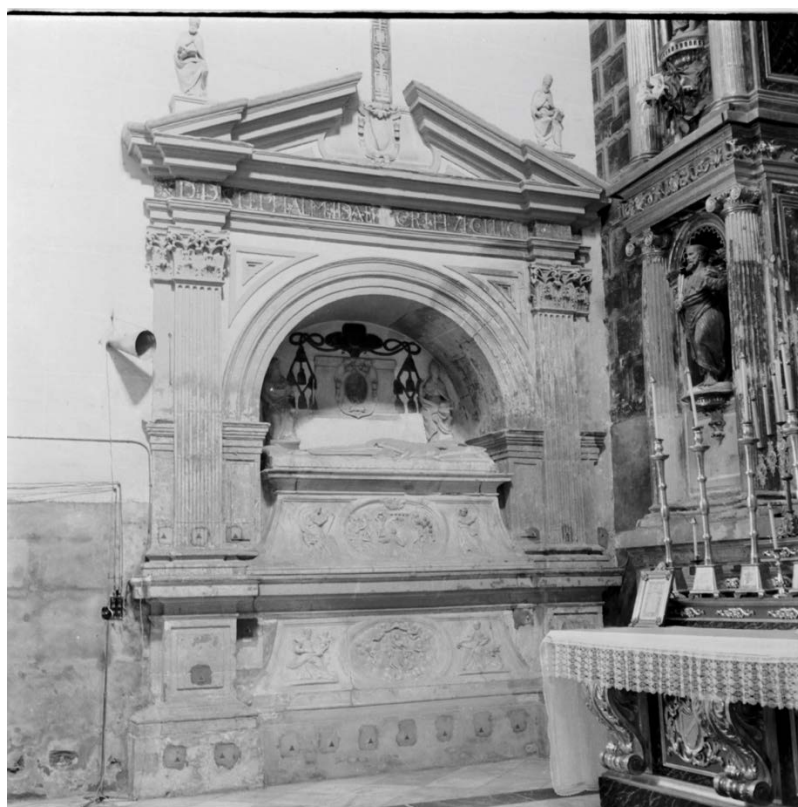
FOTO 21. Sepulcro trasladado de los pies del ábside y desmontado para integrarlo en la hornacina en el siglo XVII (foto archivo Regional)

Después, seguramente en las transformaciones que se realizaron a finales del siglo XVI o principios del XVII, debidas a las obligaciones que el Concilio de Trento establecía respecto a la eliminación de obstáculos que impedían la correcta celebración de la misa, fue desmontado y remontado sin orden en la hornacina situada en el lateral del evangelio en la cabecera de la iglesia. (imag. 21)

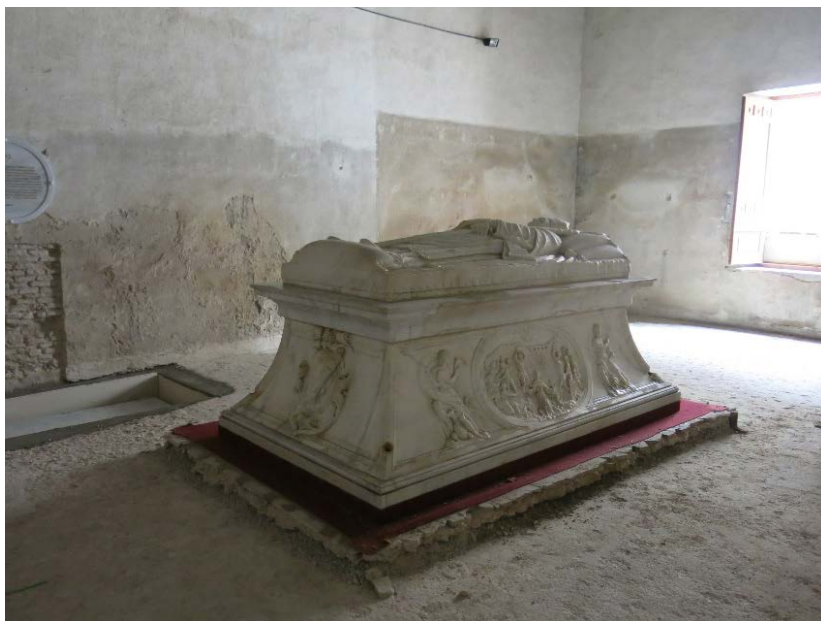
Foto 22. Sepulcro montado en la sacristía de la Iglesia en 1981

En el año 1981 la Diputación Provincial realizó un proyecto de adecuación de la iglesia para sala de exposiciones. Entre las actuaciones de ese proyecto se incluyó, la extracción del sepulcro de Esteban de Almeyda y su remontaje en la antigua sacristía. (imag. 22)

Se montaron las tapas laterales con los relieves, de la coronación de la Virgen y el martirio de San Esteban y los frontales con los escudos. Se montó la tapa superior con el relieve del Obispo Almeyda. En ese momento no se debieron de identificar las esculturas de bulto como parte del sepulcro y se guardaron en un almacén, junto con el resto de elementos que se desmontaron de los retablos de las capillas laterales y del altar mayor. (imag 3)

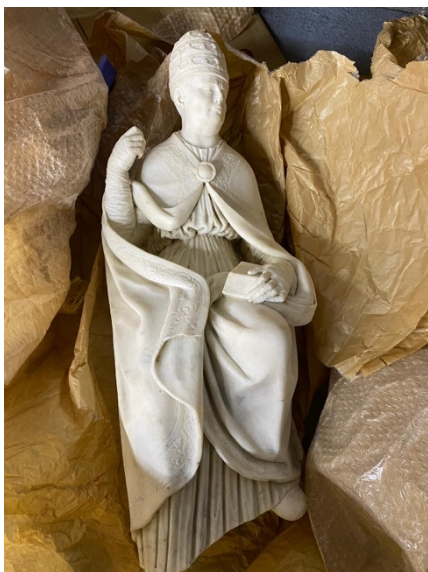
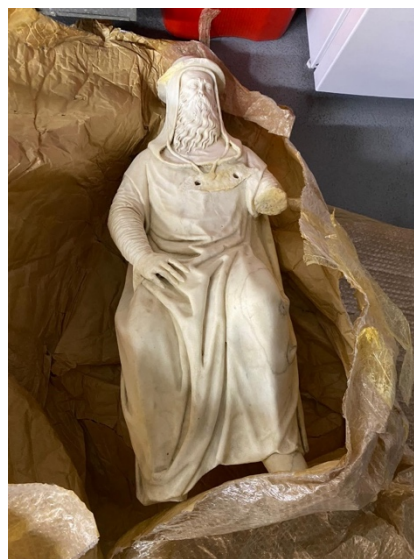
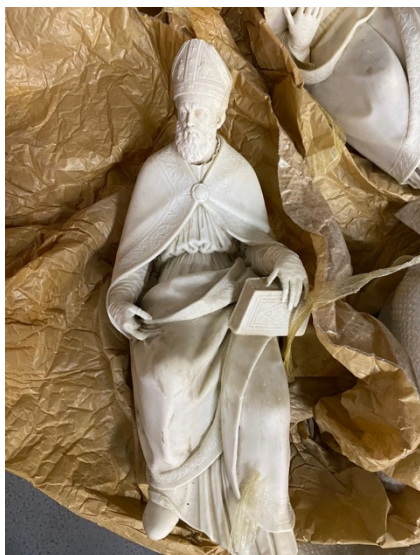
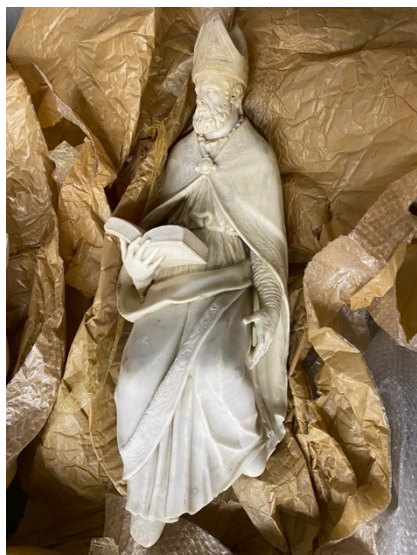
Foto 25. Cuatro padres de la Iglesia identificados en el traslado al Centro de Restauración de la CARM (fotos de Javier Bernal)

En concreto se trataba de los cuatro padres de la iglesia, San Agustín de Hipona, San Jerónimo de Estridón, San Gregorio Magno y San Ambrosio de Milán.

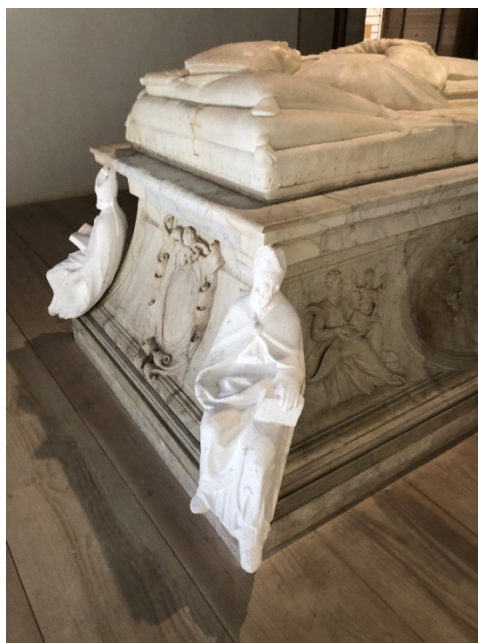
Foto 26. Copia de las esculturas en poliestireno expandido

Debido a la dificultad de manejar las piezas de casi 100 kg de peso y para evitarles daños, se escanearon y se realizaron copias con impresora 3D en poliestireno expandido, para manipularlas con facilidad e identificar en que esquina se acoplaban

cada una de ellas (imag. 26). También se extrajeron moldes de los huecos donde estaban los anclajes de las piezas para identificar su situación, dado que cada escultura tiene una perforación en su espalda y un hueco en cada esquina del túmulo para encajarlas. El trabajo de escaneo y elaboración de moldes y copias en 3D, se ha realizado por el artesano AMANDO Fundición de Arte.

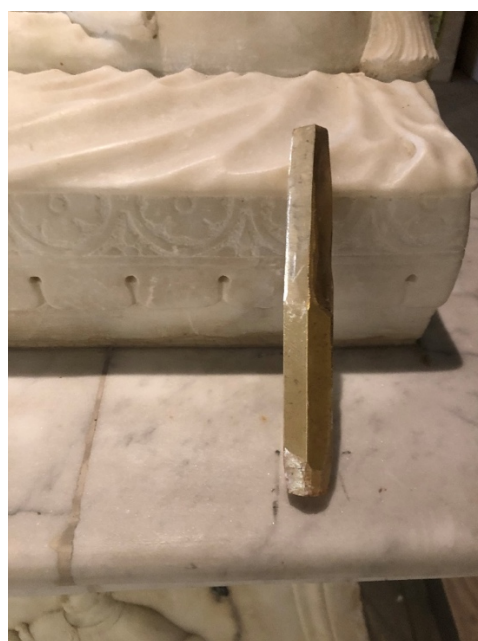
Foto 27. Moldes de los elementos de anclaje

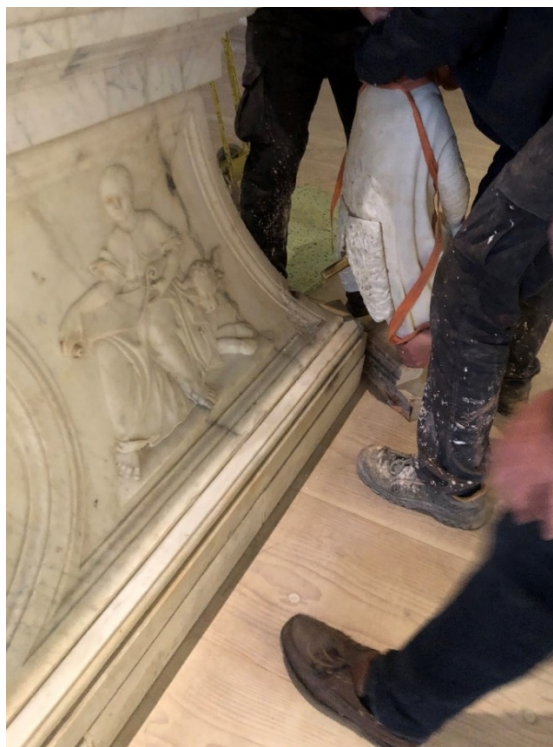
Foto 28. Presentación de los anclajes con el original

Una vez identificada la situación de las piezas en el lugar que ajustaban sus volúmenes, se procedió a colocar los originales. La situación final, determinada por la propia morfología de las piezas es la siguiente: a los pies del sepulcro se sitúan San Gregorio Magno y San Jerónimo de Estridón y en la cabecera, San Agustín de Hipona y San Ambrosio de Milán.

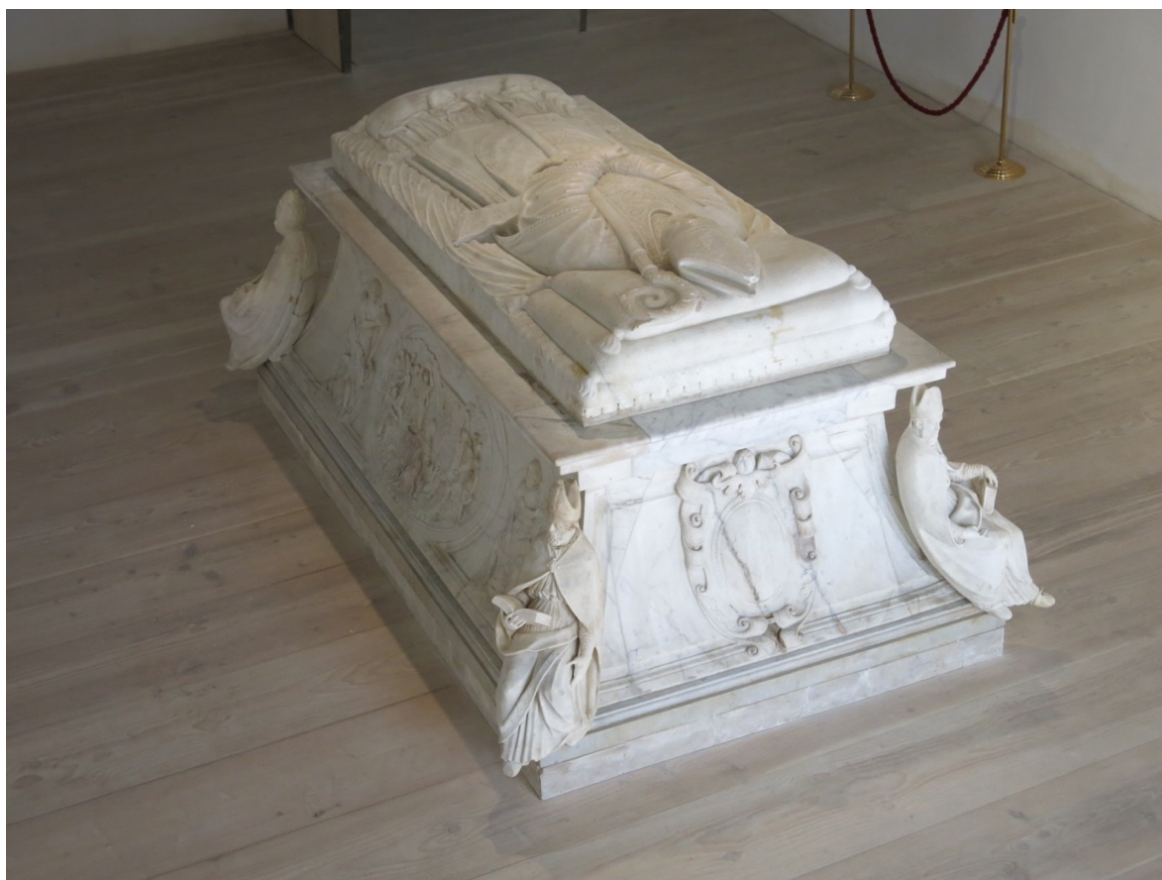
Foto 31. Sepulcro del Obispo Esteban de Almeyda

Solo queda realizar una peana de mármol que sirva de base y protección, que espero que mis compañeros del Servicio realicen pronto, antes de que alguno de los padres de la iglesia pierda un pie. Bastante tenemos con que a San Jerónimo de Estridón le falte un brazo. (imag. 31)

Hemos descubierto a posteriori, en la visita que han hecho diferentes especialistas, que el sepulcro se montó al revés. La cabeza del Obispo debió estar mirando al altar y está montado de espaldas al mismo. De esa manera los primeros Padres de la Iglesia que se verían al llegar al sepulcro serían San Agustín de Hipona y San Ambrosio de Milán, y no como se ve ahora a San Gregorio Magno y San Jerónimo de Estridón. Aunque hoy está montado en la sacristía y no a los pies del altar, si se debería haber montado con la misma orientación que tuvo en su origen.
