EXPERIENCIAS Y MÉTODOS DE RESTAURACIÓN EN COLOMBIA

editado por
Rubén Hernández Molina
Olimpia Niglio

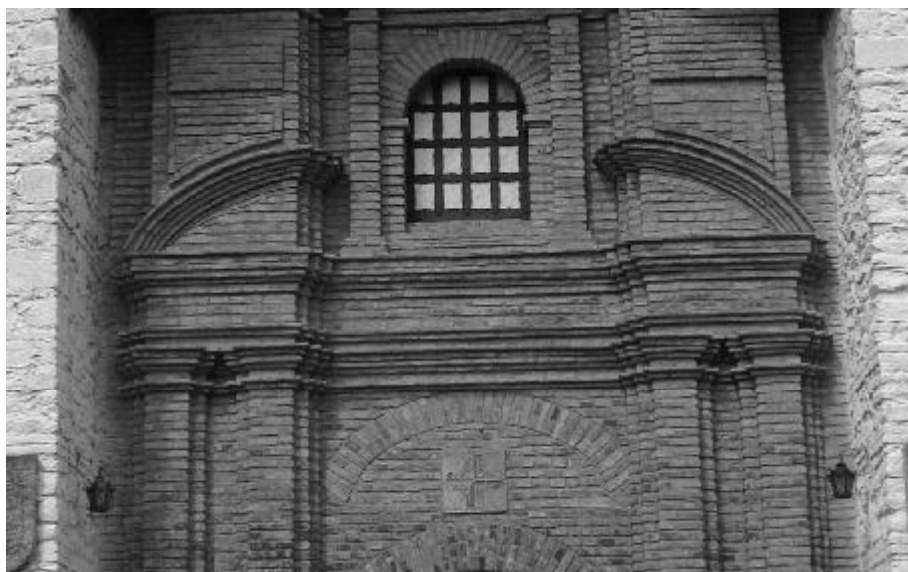
Detalle de mampostería de la portada del templo. (Foto: Olimpia Niglio, 2010)

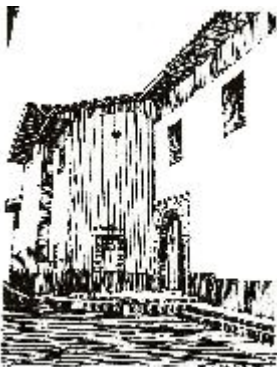
Vista desde la Calle 7 junto a la entrada de la capilla de Los Remedios. Nótese el "apéndice" en dos pisos que le habían agregado al cuerpo de la Iglesia

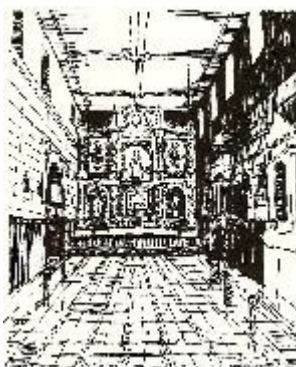
Interior de la iglesia con anterioridad a la restauración. Obsérvese el cielo raso plano

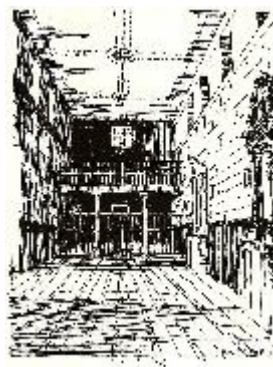
Interior mirando hacia el coro, antes de iniciarse los trabajos de restauración. En esta foto puede apreciarse el cielo raso que fue abolido posteriormente

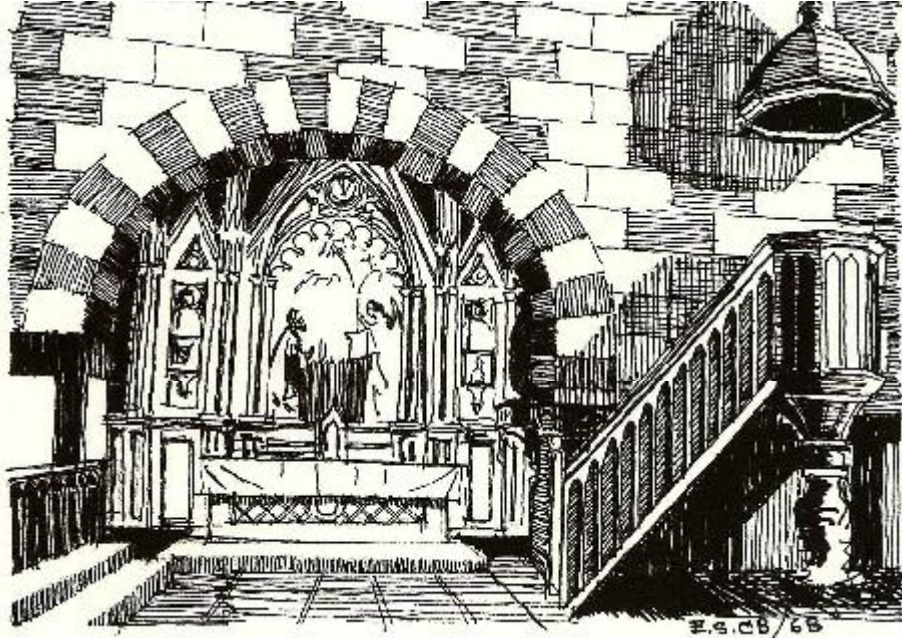
En esta figura puede apreciarse como eran el púlpito, altar lateral y comulgatorio antes de ser retirados. Obsérvese también la pintura “imitación bloques de piedra”

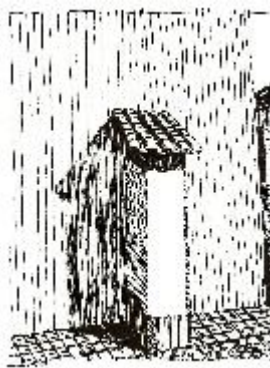
Vista del contrafuerte una vez demolida la sacristía

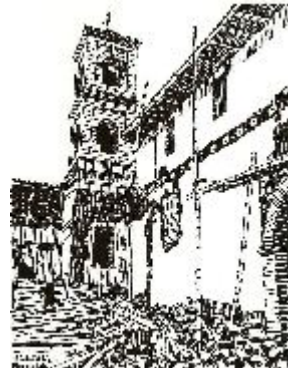
En este dibujo pueden apreciarse las “hojadas” que determinaron la altura del antiguo techo. También se puede observar la torre con su base visible desde la plazoleta y el vano tapiado de una de las ventanas originales.

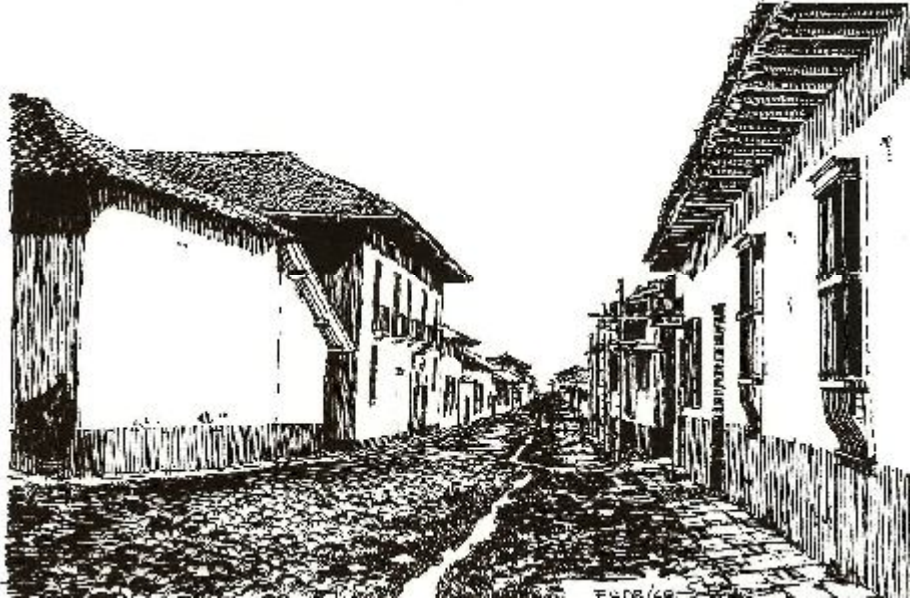
Este dibujo tiene como base la fotografía de la colección de Manuel María Buenaventura, tomada en 1895 y que muestra la carrera 4 de Cali, esquina de “La Merced” puede apreciarse un costado de la Capilla de “San Juan de Letrán” y la casa de la familia Barona.

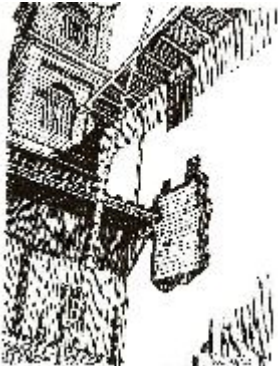
Vano tapiado de la ventana original que estaba junto a la Torre. Obsérvese que el alero del cuato de rebrujos, que fue demolido, se proyecta sobre la ventana en forma inconveniente.

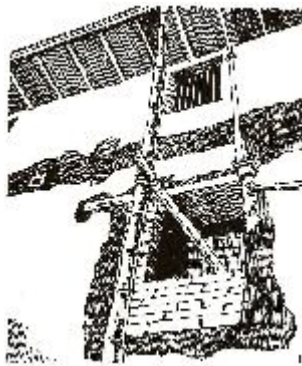
Otro de los vanos encontrados. Este corresponde al de la ventana junto a la capilla de “San Juan de Letrán” y que ilumina la nave de la iglesia. Puede apreciarse el doble muro con que había sido tapiado.

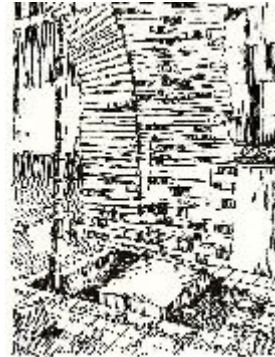
Una de las bases del arco toral, encontrada bajo el piso de baldosín. Esta corresponde al lado de la capilla de “San Juan de Letrán” otra similar existía al lado de la capilla de los remedios. (Dibujo inferior)

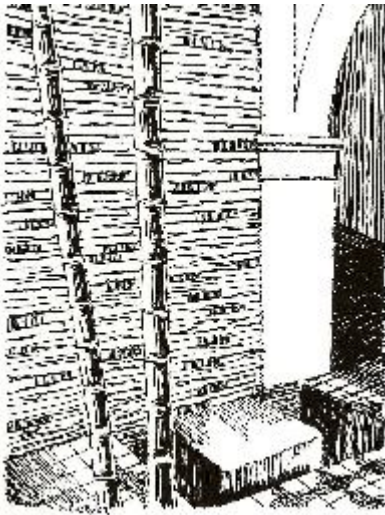
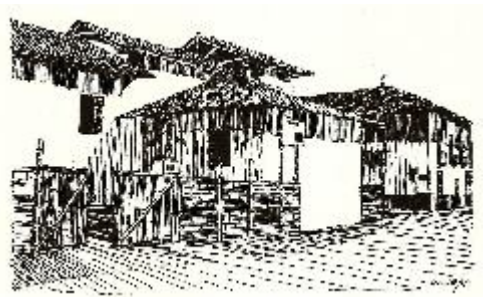
Vista del juego de niveles en el techo, puede apreciarse la reconstrucción de la capilla de San Juan de Letrán. Por ella la Oficina de Planeación Municipal ordenó la suspensión de la obra.

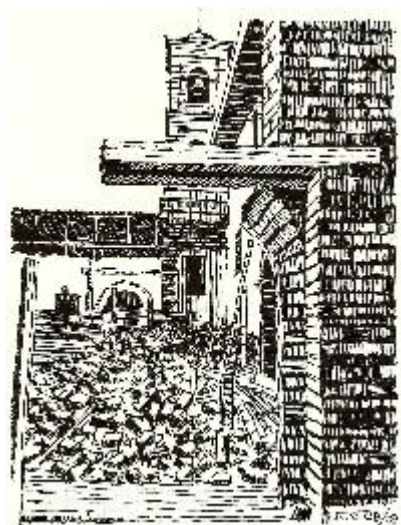
Otro encuentro con el pasado... Al remover los muros reformados apareció la entrada lateral de la capilla de San Juan de Letrán. Puede apreciarse la iniciación del arco y parte del dintel de vigas de madera.

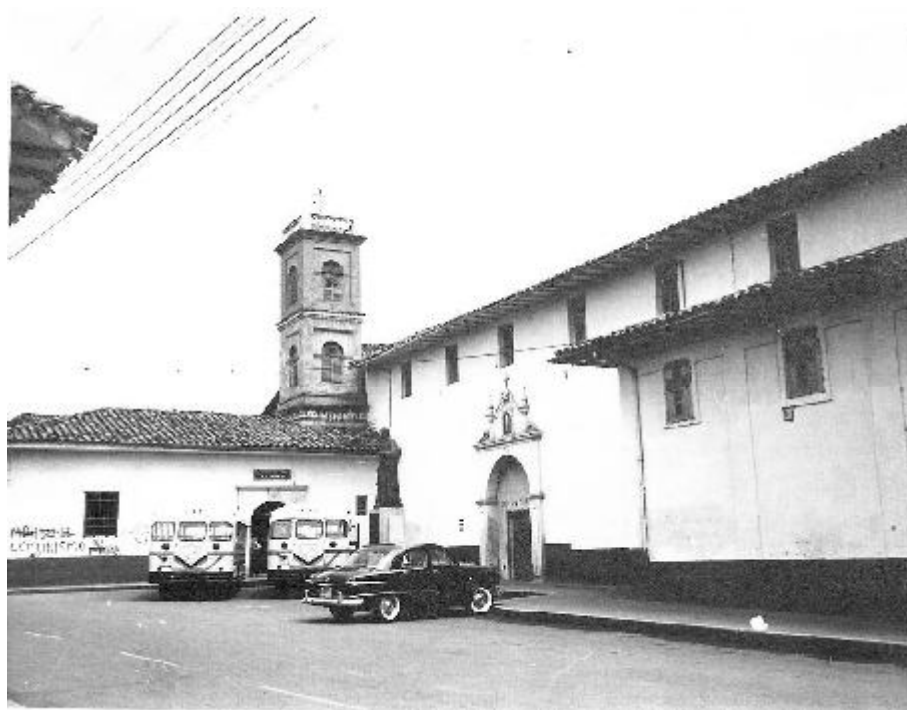
Estado de la iglesia antes de iniciarse la obra
Obsérvese que la base de la torre no es visible desde la plazoleta.

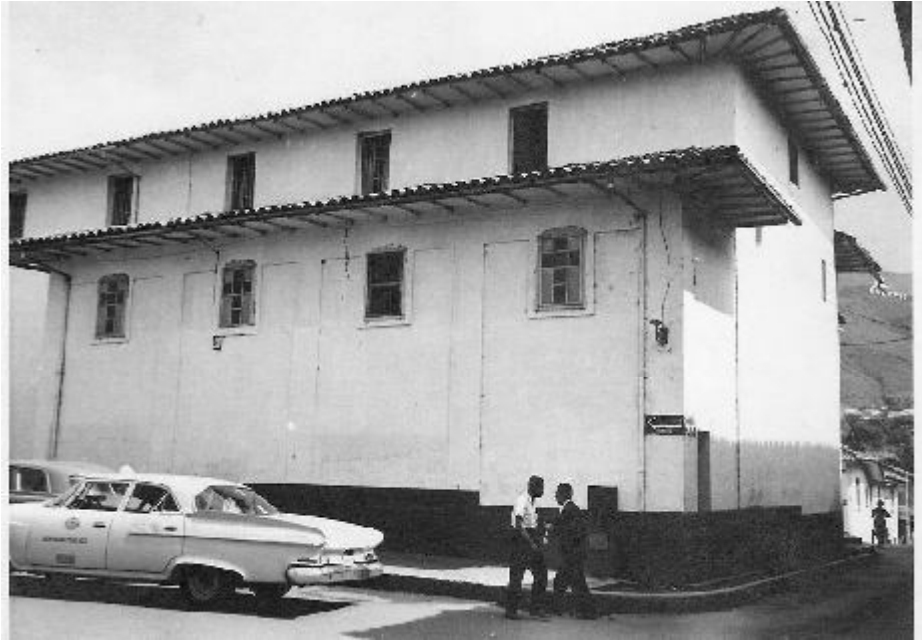
Esquina de la Carrera Cuarta, con Calle Séptima, antes de iniciarse los trabajos

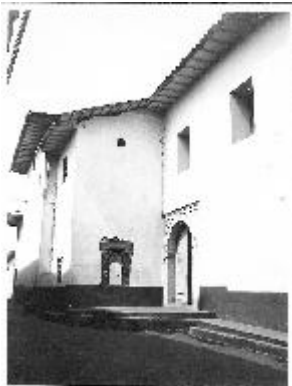
Vista desde la Calle Séptima, junto a la entrada de la Capilla de Los Remedios. Nótese el "apéndice" en dos pisos que se le había adosado

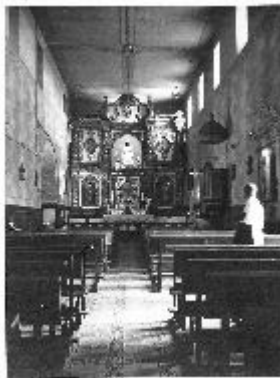
Interior de la Capilla con anterioridad a la restauración. Obsérvese el cielo raso plano

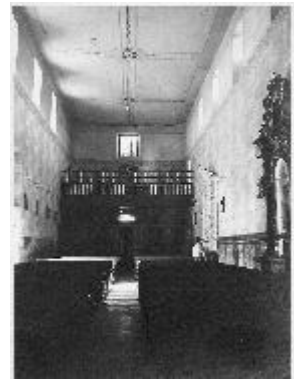
Interior mirando hacia el coro, antes de iniciarse los trabajos de restauración. En esta foto puede apreciarse el cielo raso plano que fue abolido posteriormente.

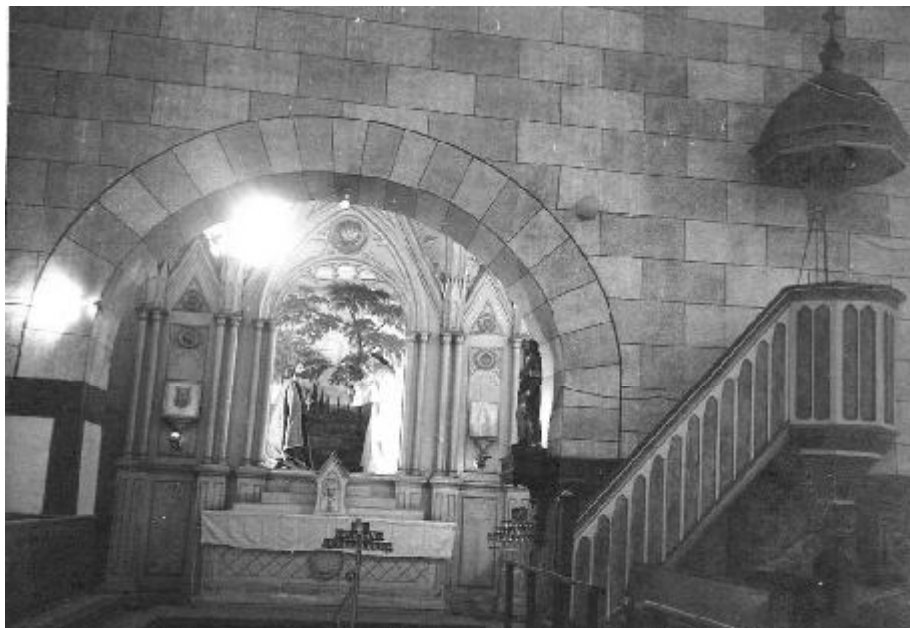
En esta foto puede apreciarse como era el púlpito y comulgatorio antes de ser retirados. Obsérvese también la pintura “imitación bloque piedra” que se había aplicado sobre los muros de tapia pisada.

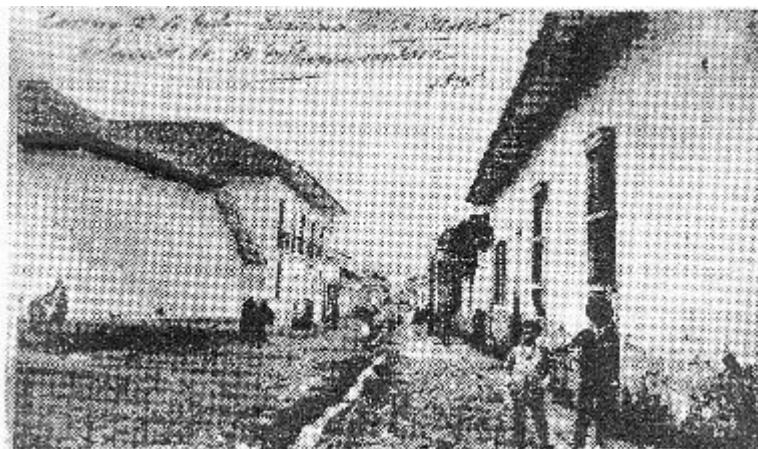
Esta fotografía fue tomada en 1895. En ella se ven: a la izquierda, la pared de la antigua Iglesia, y a continuación la histórica casa, de la familia Barona, donde se alojó Bolívar cuando estuvo en Cali, en 1822. En los primeros años de este siglo, fue la residencia del primer Obispo de Cali, Monsiñor Hilario P. Perlaza. - Obsérvese la acequia por donde corrían las aguas negras en toda su extensión.

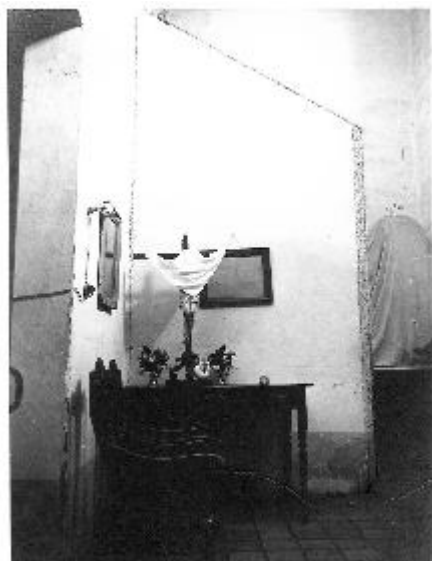
Interior de la sacristía adaptada.
Obsérvese el contrafuerte.

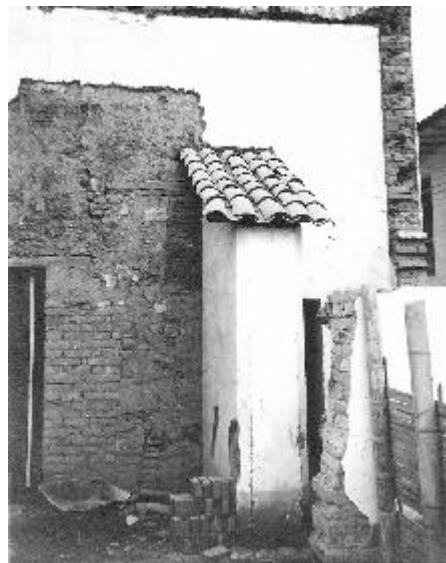
Vista del contrafuerte una vez demolida la
sacristía adaptada.

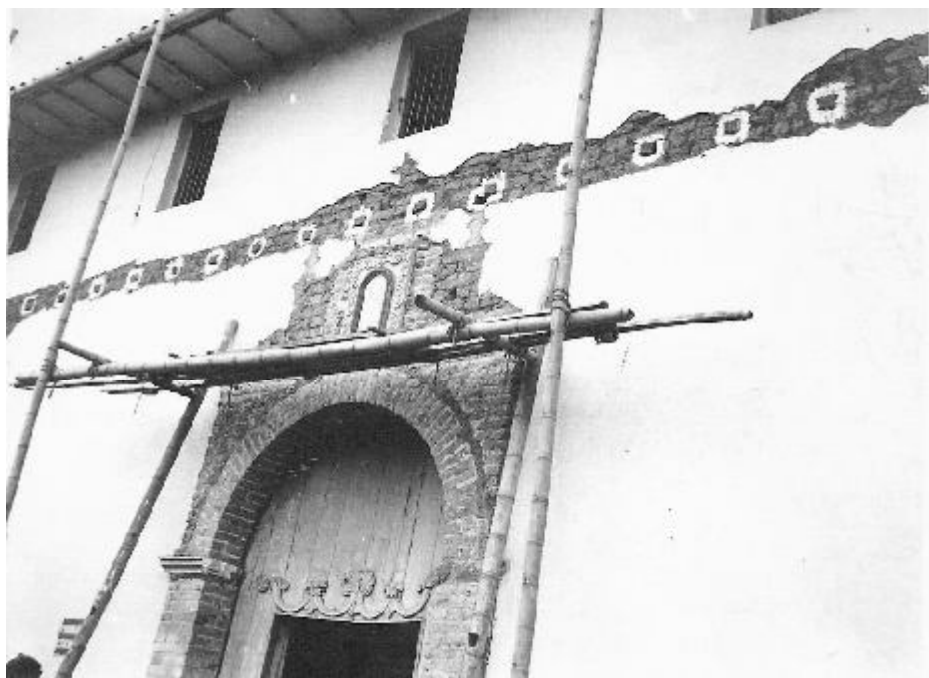
Localización de las “hojadas” que determinan on la altura del techo

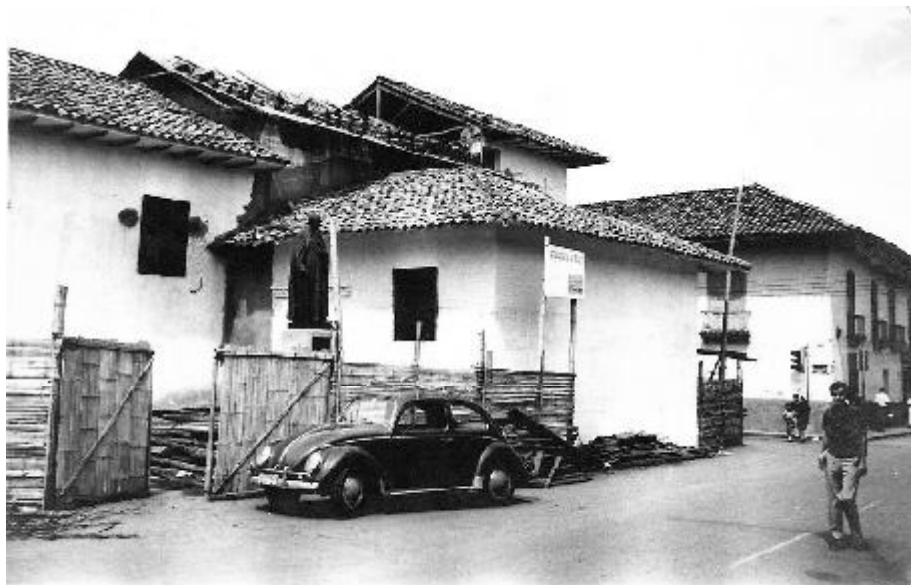
Vista del juego de niveles en el techo. Puede apreciarse la reconstrucción de la Capilla de “San Juan de Letrán”

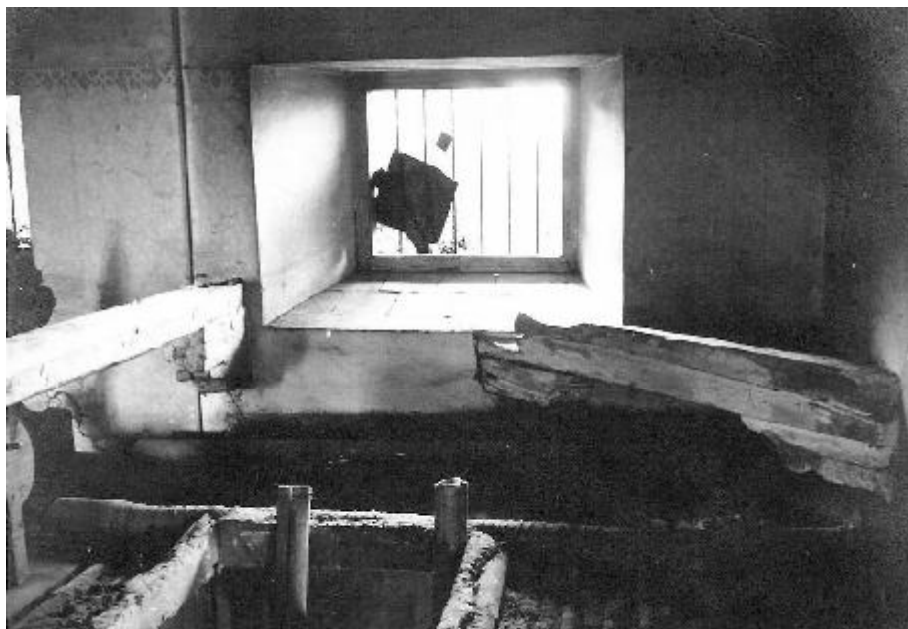
Tensor diagonal. Localizados detrás del altar y que ayudaron a determinar el nivel y sistema constructivo del antiguo techo.

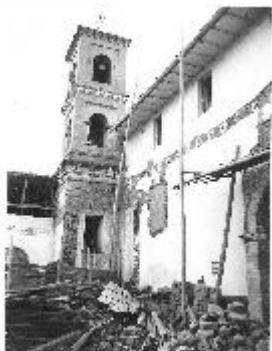
La foto muestra las “hojadas” que determinaron la altura del techo. También puede verse la Torre ya con su base visible desde la Plazoleta; esta base tenía inclusive una ventana como puede apreciarse. Otro aspecto que podemos observar en esta foto, es el vano tapiado de una de las ventanas originales.

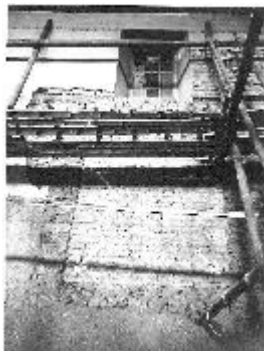
Fotografía tomada en el interior de la iglesia y que muestra uno de los vanos correspondiente a las ventanas que había sido tapiado.

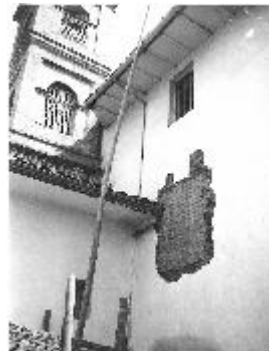
Vano tapiado de la ventana original que estaba junto a la Torre.

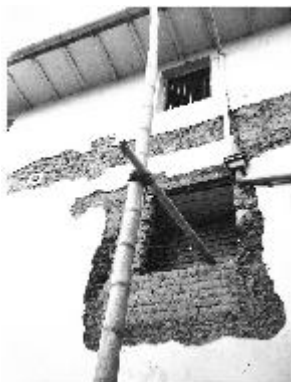
Este corresponde a la ventana junto a la Capilla de “San Juan de Letrán” y que ilumina la nave de la iglesia. Puede apreciarse el doble muro con que había sido tapiado.

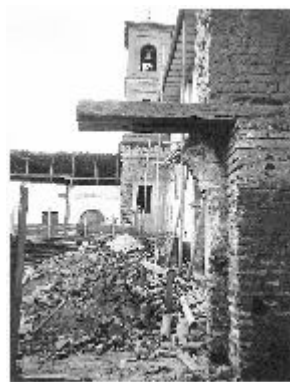
Entrada lateral de la Capilla de “San Juan de Letrán” Puede apreciarse la iniciación del arco y parte del dintel de madera

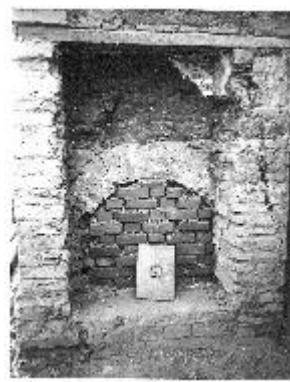
Pequeño vano en arco localizado en la Capilla de “San Juan de Letrán”, Posiblemente con el objetivo de recibir niños expósitos.

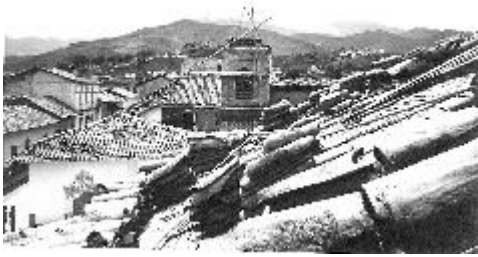
Restauración de la torre. Estudio para determinar la altura del cono.

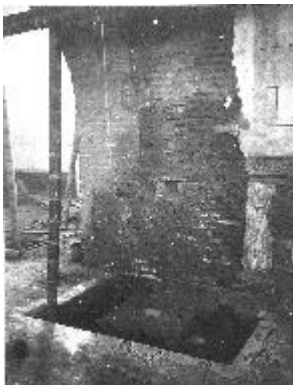
Una de las bases del arco toral encontradas bajo el piso de baldosín
Esta corresponde al lado de la Capilla de "San Juan de Letrán"

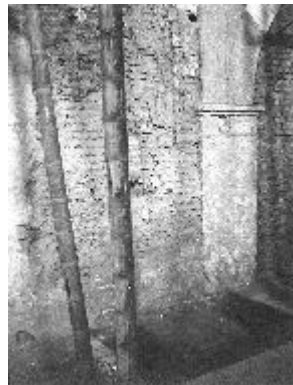
Base del arco toral correspondiente al lado de la Capilla de Los Remedios.

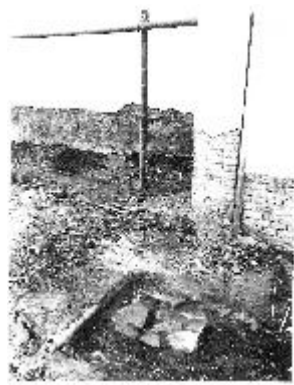
Iniciación del antiguo cimiento correspondiente a la Capilla de "San Juan de Letrán"

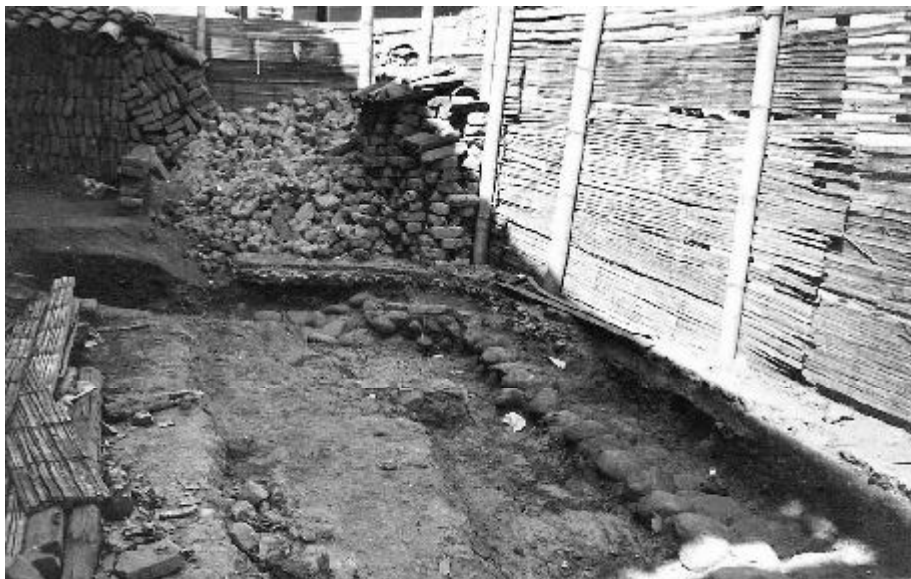
Antiguo cimiento de la Capilla de "San Juan de Letrán". Este corresponde al muro paralelo a la Carrera Cuarta.

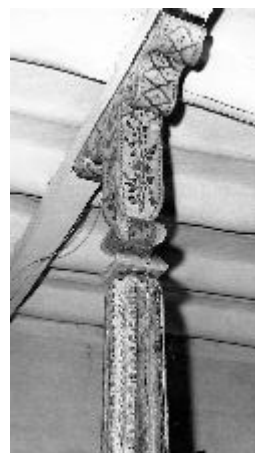
Detalles del pilar

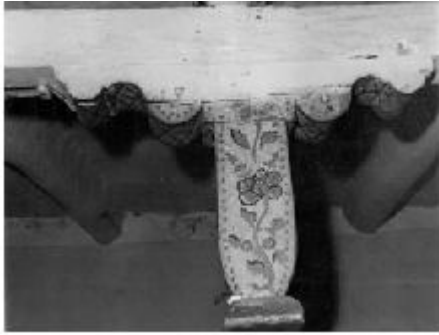
Estado del Capitel antes y después de la intervención.

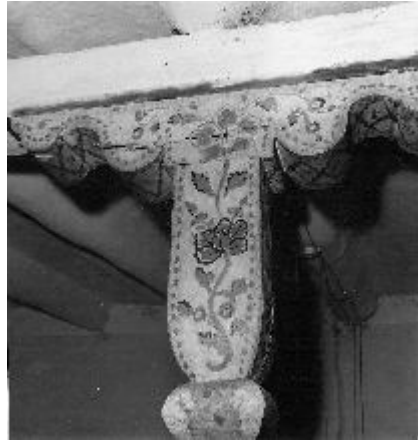
Estado del listón antes y durante el proceso de restauración.

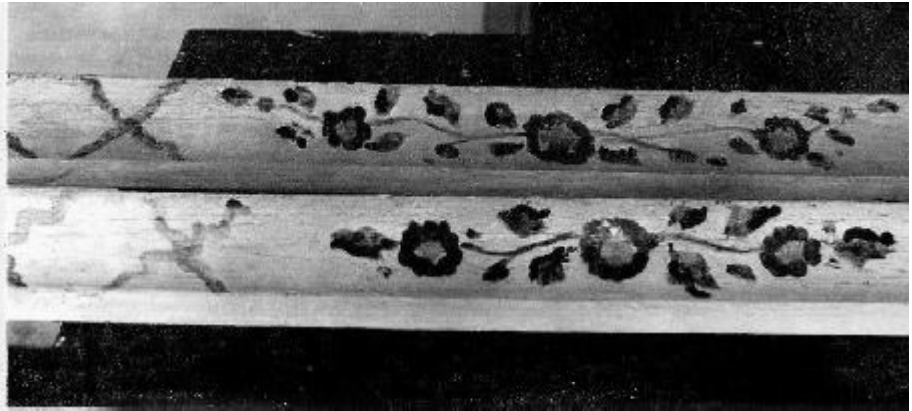
Estado del listón después de la restauración

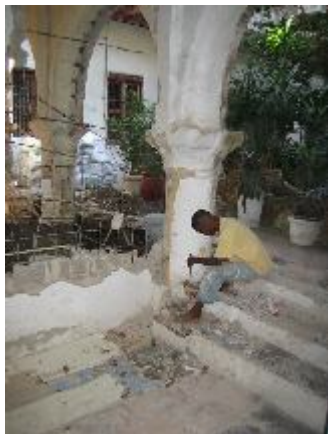
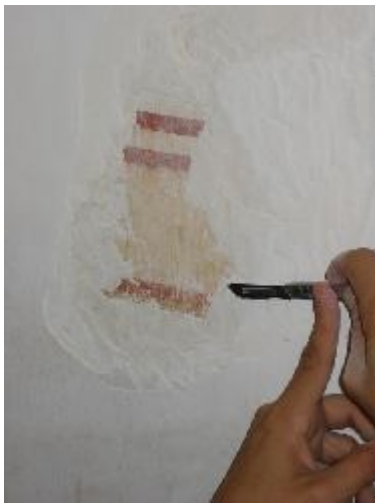
Sobre la arcada del vestíbulo se encontraron dovelas talladas en piedra para permanecer a la vista, lo mismo que columnas en el mismo material; también se encontró el piso original del zaguán y el vestíbulo en laja volcánica al parecer de las islas canarias. Debajo del segundo tramo de la caja de la escalera en piedra tallada se encontró la

carbonera con las mismas características aun con 20 centímetros de restos de carbón.

Exploraciones elaboradas en la casa

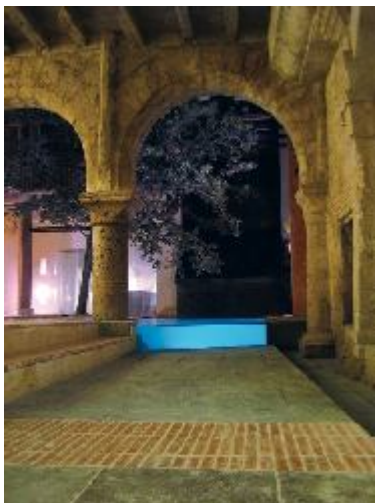
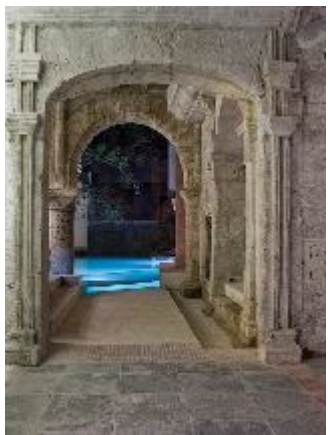
Reforma de algunas partes de la casa antes mencionadas, ya con sus materiales a la vista

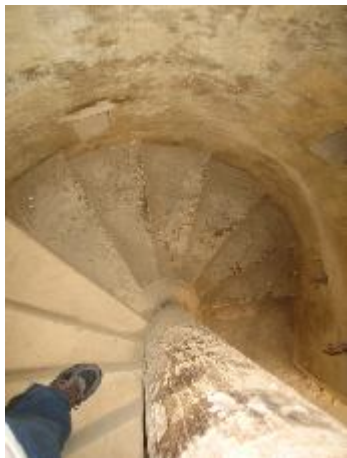
Dentro de este proceso de hallazgos, aparece una escalera de corte medieval con columna central en madera y pasos en piedra, esta había sido tapiada en el siglo XIX.

Escalera con columna central en madera y pasos en piedra

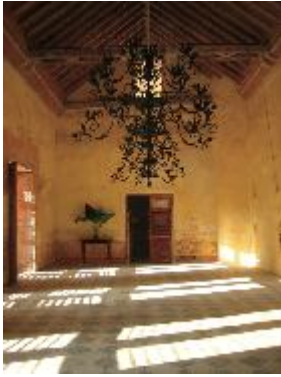
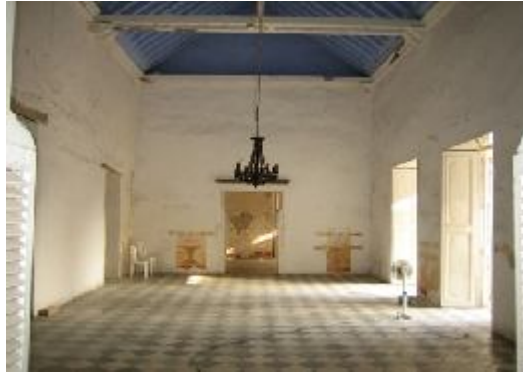
Pintura Mural de la casa que fue rescatada

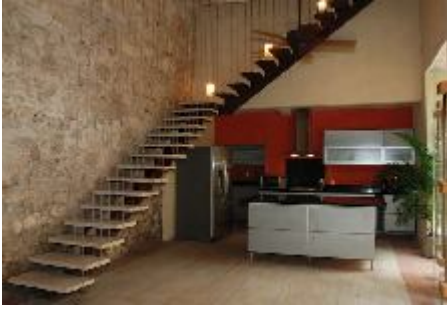
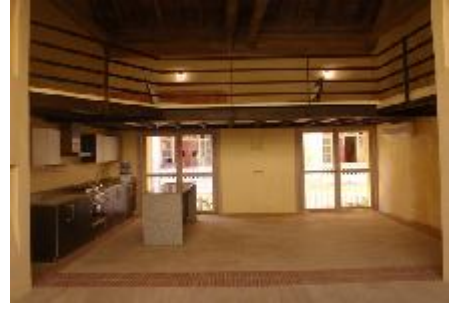
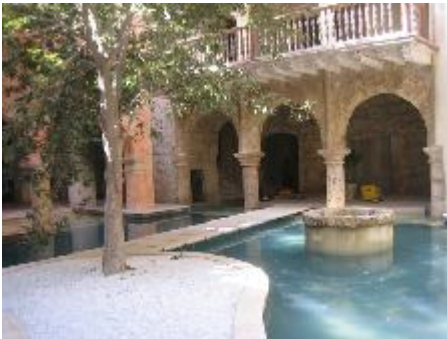
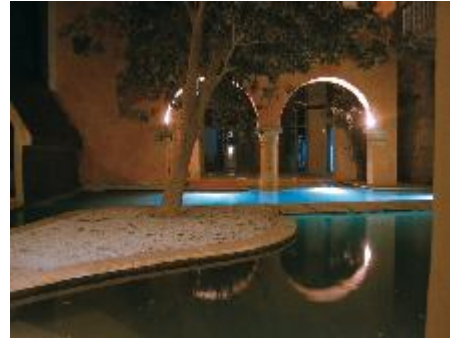
El acero y el vidrio buscan integrar de la forma más sobria posible las dos arquitecturas; el agua a manera de espejo deja ver los niveles

originales de las casas, perdidos por el relleno de las calles para dar cabida a las instalaciones sanitarias y pluviales de la ciudad. En las fachadas aparecen todas las intervenciones, la Colonial, con sus etapas del XVII y XVIII, y la Republicana con su balcón afrancesado.

Intervenciones con acero, vidrio y agua

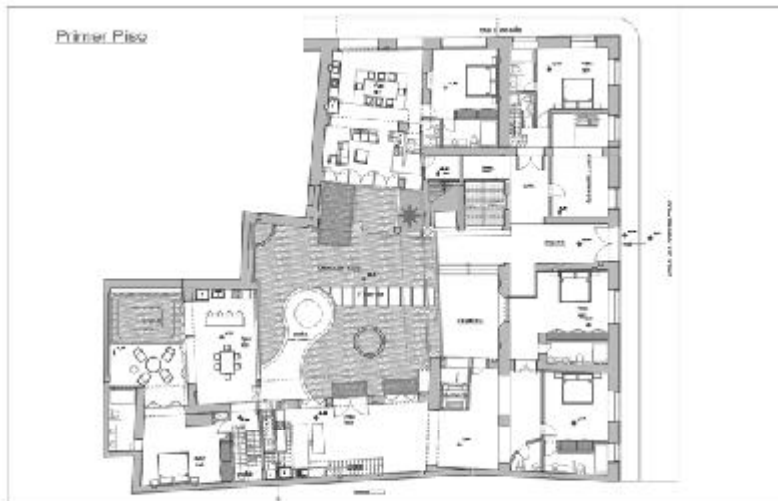
Proyecto Arquitectónico - Planta Primer Piso

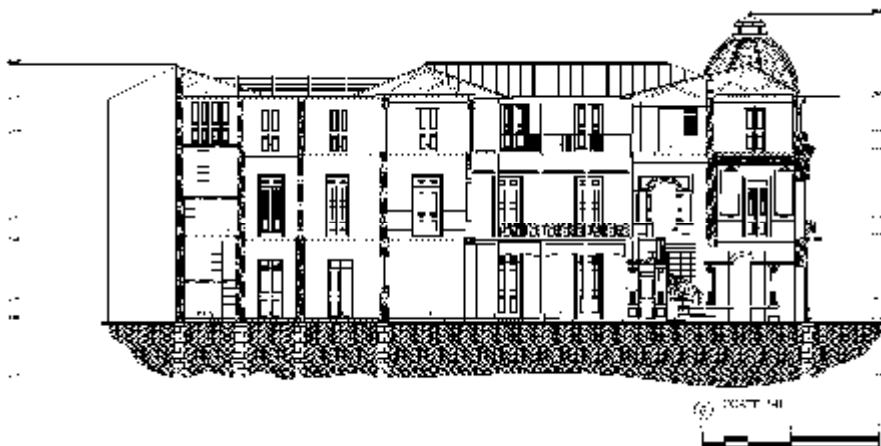
Palacio Echeverry. Corte Longitudinal

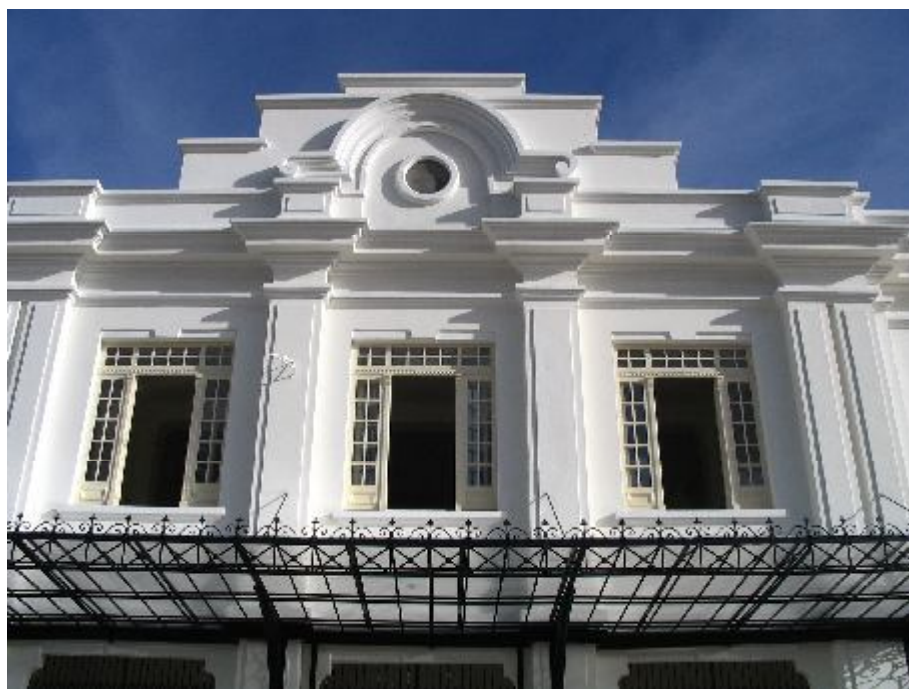
Edificio construido en ladrillo tolete con mortero de pañetes de cemento, cubierta en estructura de madera rematada con teja de barro entrepisos en viga madera con piso en listón, en el primer piso pisos en baldosín de cemento y escalones en granito pulido. Carpinterías de madera y metálicas

Edificio de dos plantas y tres cuerpos, en la primera planta se encuentra el hall central de la estación que era punto de encuentro y repartición hacia los demás espacios de la estación, sobre este hall aparece una mampara de madera moldurada que enmarca la zona de las taquillas de la estación, el hall reparte también a los espacios laterales donde aparecen las que fueron las bodegas y oficinas de apoyo, sobre el costado sur del hall aparece el acceso a la escalera principal que da acceso al segundo piso donde están ubicados todos los espacios de oficinas y las dos terrazas laterales. Las fachadas con elementos neoclásicos tiene un marcado estilo ecléctico, donde se mezclan variados elementos arquitectónicos sobre las fachadas principales aparecen dos marquesinas metálicas con algo de influencia del art deco y un frontón curvo en uno de los remates.

La estación de Zipaquirá. Detalle de la fachada principal (Foto: Gustavo Murillo Saldaña)

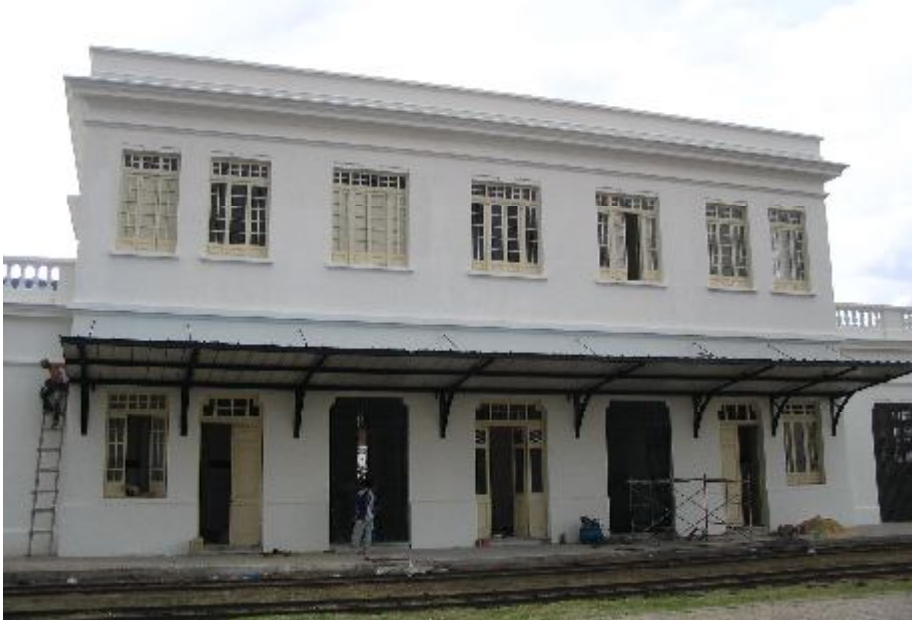
reforzamiento es su reversibilidad como lo solicitan las normas vigentes.

La estación de Zipaquirá durante la obra de restauración (Foto: Gustavo Murillo Saldaña)

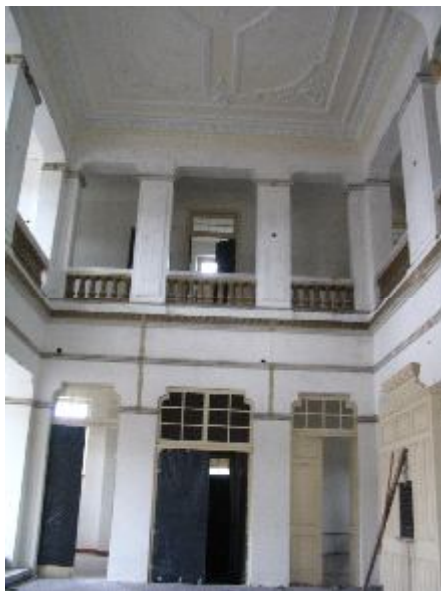
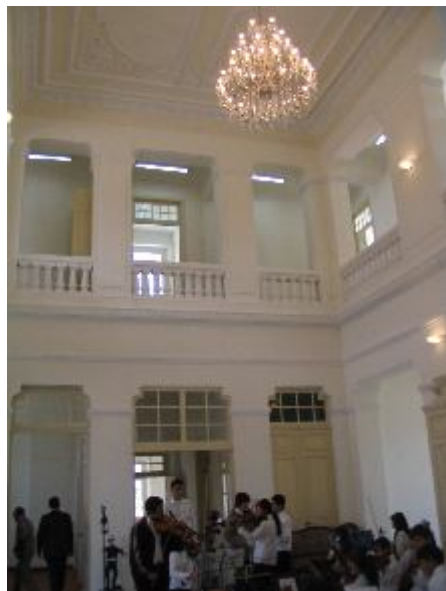
Al ejecutar la estructura de reforzamiento hubo necesidad de intervenir los cielorasos en su estructura de soporte que estaba en mal estado, lo que ocasionó que se hiciera su retiro, conservando únicamente las cornisas. El cieloraso que si se conservó original fue el del plafón central que da sobre el hall principal, aunque su estado de conservación era de deterioro avanzado, se recuperó, la intervención se hizo con materiales contemporáneos como mallas plásticas con el fin de evidenciarla. Los cielorasos segundo piso se volvieron a formar conservando la cornisas y tomando como guía las fotografías anteriores a la intervención. También se restauraron cielorasos de primer piso, cornisas molduras, rosetones, balaustres y barandas.

Interior de la estación de Zipaquirá durante la obra y después la restauración
(Foto: Gustavo Murillo Saldaña)

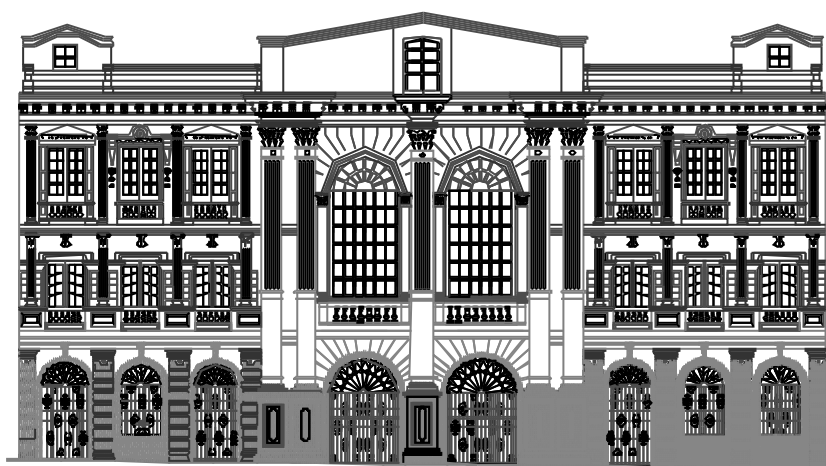
FACHADA PRINCIPAL

Su fachada presenta 4 cuerpos horizontales: *1er piso* de acceso con vanos en medio punto, *2 y 3 piso* del foyer con arcos escarzanos y rectangulares, respectivamente, y *4 piso* cuya base es una cornisa donde arranca el tímpano central, pretil que oculta su cubierta y remates en arcos rebajados. Verticalmente, presenta 3 calles, *1 central* y *2 laterales*: la *central* (que genera la simetría) posee un par de puertas y dos ventanas de doble cuerpo que jerarquizan el acceso, donde se destacan 5 columnas eclécticas con capiteles corintios compuestos que se encuentran entre los pisos 1 a 3. En cuanto a los *2 cuerpos laterales*, en el piso 1 se encuentran las puertas de acceso y taquillas; en 2 piso, 3 ventanas con balconería paramentada y balaustres en ferrocemento; en 3 piso, 3 ventanas con iguales características al anterior. Se destaca el profundo y detallado trabajo de relieves y ornamentación alrededor de los vanos

Fachada principal. Dibujo: Arq. Ana Matilde Vicuña Jurado

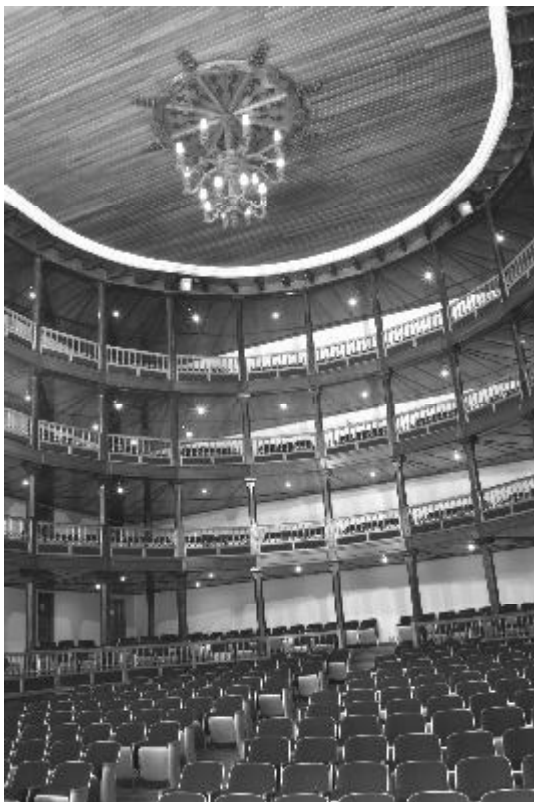
Sistema estructural en tapia y madera
(Foto: Leonardo Castro)

correspondiente a la sala o auditorio, con muros en tapia pisada y conjunto de pórticos en madera (motilón y encino), que soportan 5 pisos en total, convirtiendo al Imperial en el inmueble más alto construido en esta técnica en la ciudad de Pasto; simultáneamente, se consolida el volumen occidente correspondiente al escenario cuyos muros son en tapia pisada; la boca del escenario está construido en concreto, elaborado quizás hacia finales de los '20 o inicios de la década de los años '30, fecha en que llega el cemento a la ciudad. Posteriormente, hacia el año de 1932, se presenta su tercera intervención que

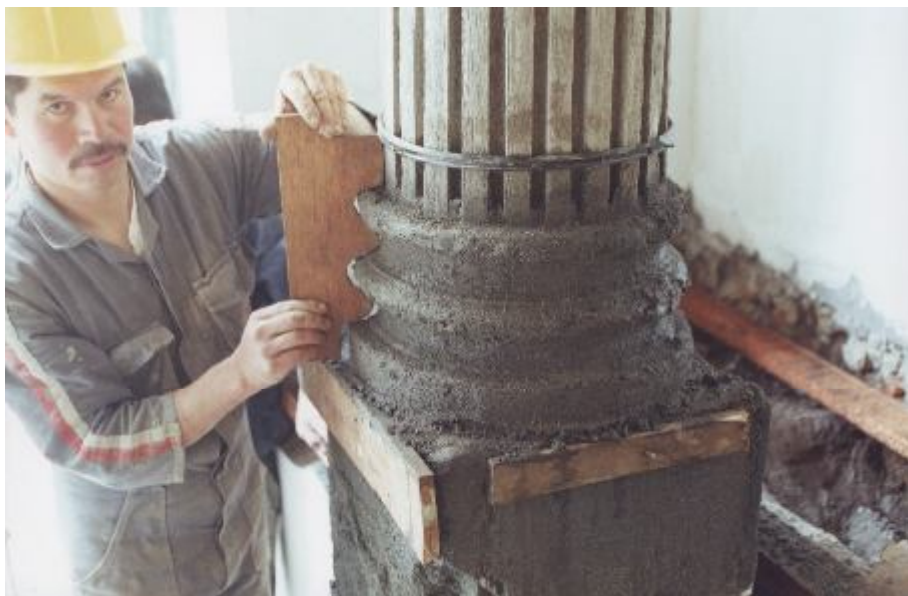
El trabajo de la tierra, hoy comúnmente reconocida como arquitectura en tierra, fue de obligatorio reconocimiento y de formación para la intervención del teatro, teniendo en cuenta su tectónica como sistema estructural y material utilizado. Esta labor fue trabajada por el maestro y tecnólogo en construcción Eduardo Campo Pantoja, quien posterior a este proyecto publicó sus experiencias en el libro “Pasto: arquitectura – procesos constructivos en tierra”.

Artes y oficios recuperados en obra (Foto: William Pasuy)

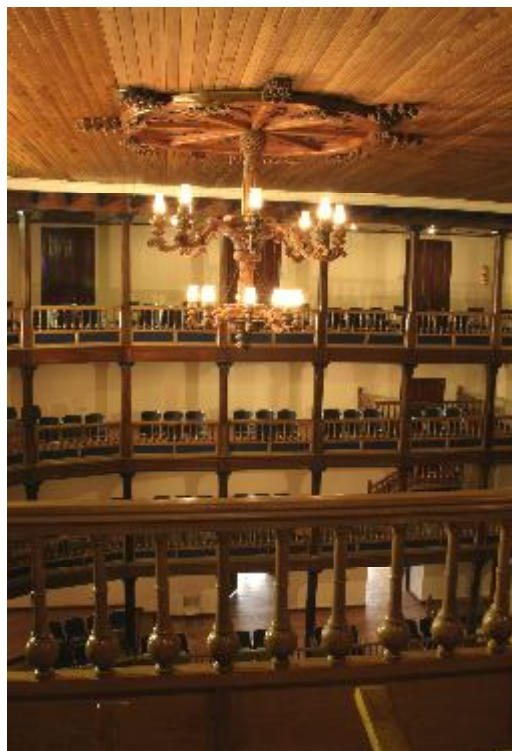
Lámpara o “araña” en talla nariñense
(Foto: Leonardo Castro)

pilares y vigas del recinto por parte de varios maestros expertos en el tema, y desde lo estético, como nuevo aporte, a través de la talla nariñense, reconocida en el ámbito mundial, como complemento al lenguaje arquitectónico en su interior, especialmente en las balaustradas como en lámparas. Este oficio fue desarrollado también como proceso de formación y de trabajo *in situ* por parte del maestro Guillermo Jurado, experimentado ebanista, tallador y carpintero con amplio reconocimiento nacional e internacional, y un equipo de 3 hombres y 27 mujeres.

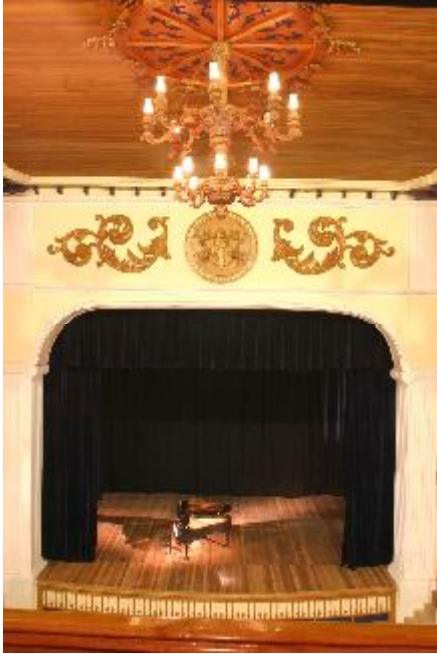
Finalmente, el escenario, el cual requirió recuperar desde el foso hasta la tramoya, incluyendo la boca del mismo. El foso estaba plagado de basura y rellenos de materiales que no permitían su uso; después de una rigurosa limpieza, fue adecuado para albergar a

músicos. El nivel del escenario se conservó totalmente horizontal

Boca y escenario (Foto: Leonardo Castro)

cumpliendo con una isóptica adecuada desde platea a palcos de 4 piso. El trabajo de la técnica escénica en tramoya, aún está por ejecutarse, donde se instalaron poleas, calles y rieles metálicos para efectos de funcionamiento básico. Un trabajo complejo, de compromiso proyectual y obra nunca culminada, fue el diseño de la boca de escenario, la cual estaba desnuda sin revestimientos en sus dos columnas y viga. Se planteó retomar lenguajes de su fachada para la ornamentación y rematar el diseño con el escudo de la Universidad de Nariño, acompañado de motivos

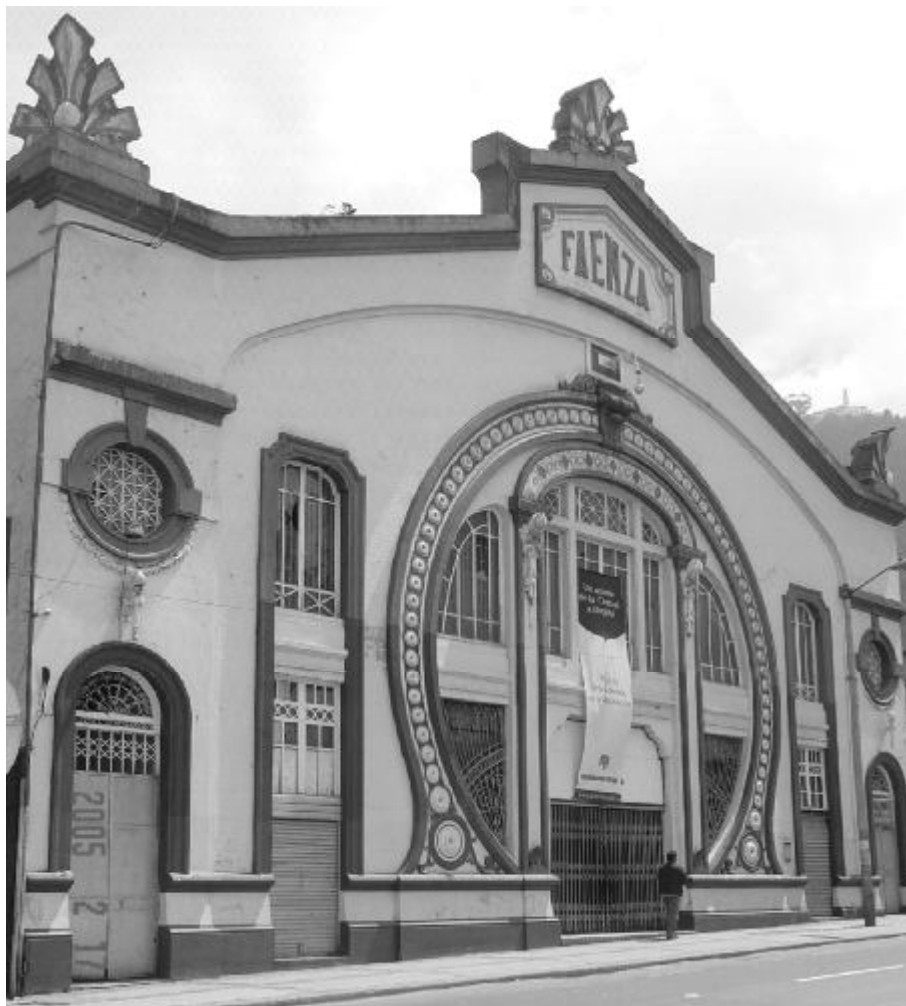
El Teatro Faenza es un ejemplo especial de la arquitectura para el teatro y el cine construido en Bogotá durante las primeras décadas del siglo XX. La fachada es, en sí misma, una obra de calidades excepcionales y constituye una parte muy importante de su valor arquitectónico. Tiene 25 metros de ancho por 19 metros de alto en la parte central. Su componente principal es un gran arco de tres cuartos de círculo, rodeado por una elaborada moldura en cemento que empata con el zócalo.

Estado de la fachada en 2005. Fuente: Archivo equipo de restauración

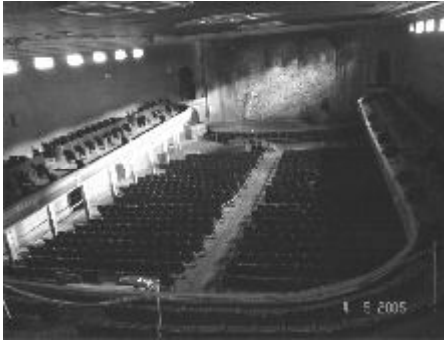
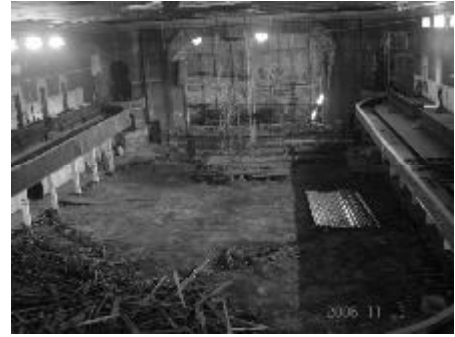
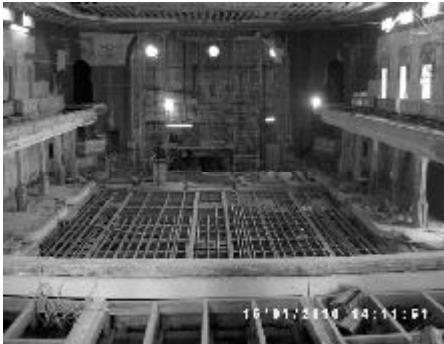
Se ingresa al teatro a través de la puerta principal situada en el centro de la fachada, la cual comunica la calle con el vestíbulo del primer piso. La planta de la sala es de forma rectangular de 21 metros de ancho por 45 metros de largo y consta de una platea y un balcón en forma de herradura alargada que extiende sus brazos hasta la boca de la escena. El acceso al balcón se efectúa por las escaleras principales que comunican también con el foyer del segundo piso. El acceso a los brazos laterales del balcón se hizo originalmente a través de una serie de puertas laterales que se clausuraron y que hoy se han reintegrado rescatando el sentido de los corredores y los palcos del segundo nivel. Un segundo balcón o "gallinero", situado en el tercer piso de la edificación servía como espacio para el público de tercera, y en ese mismo piso se encuentra hoy la cabina de proyección.

Estado de la sala en 2005, evolución de la obra en 2006 y estado de las obras en 2010. Fuente: Archivo equipo de restauración y grupo de investigación Proyecto y Patrimonio

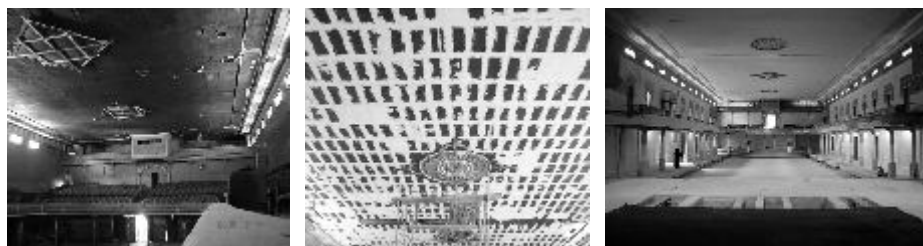
Estado del cielo raso en 2005, evolución de obra 2007 y estado de obras en 2010. Fuente: Archivo equipo de restauración y grupo de investigación Proyecto y Patrimonio

La estructura portante del edificio es en concreto reforzado, concebida como un sistema de pórticos cimentados en zapatas aisladas con profundidades de 2,5 metros. La cubierta se sostiene en una estructura de grandes dimensiones, realizada en madera con tensores de hierro, en un excelente estado de conservación. Las tejas de zinc de la cubierta original estaban en un estado avanzado de deterioro y fueron sustituidas por sistemas de cubiertas termo acústicas que lograran un equilibrio de las condiciones al interior del recinto.

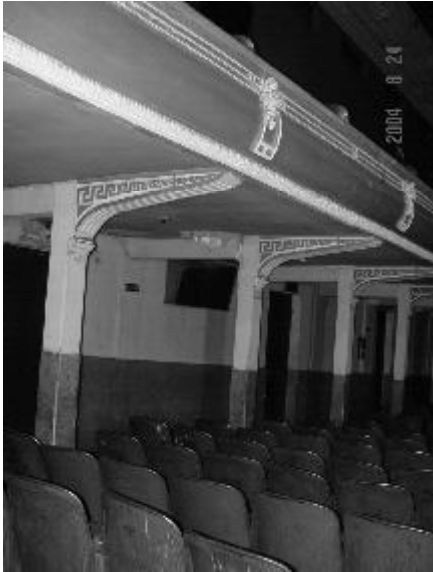
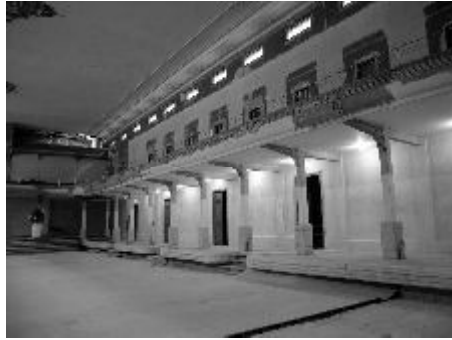
Sistema de columnas, vigas originales en concreto 2004 y estado de la obra 2010. Fuente: Archivo equipo de restauración y grupo de investigación Proyecto y Patrimonio
