EXPERIENCIAS Y MÉTODOS DE RESTAURACIÓN EN COLOMBIA

editado por
Rubén Hernández Molina
Olimpia Niglio

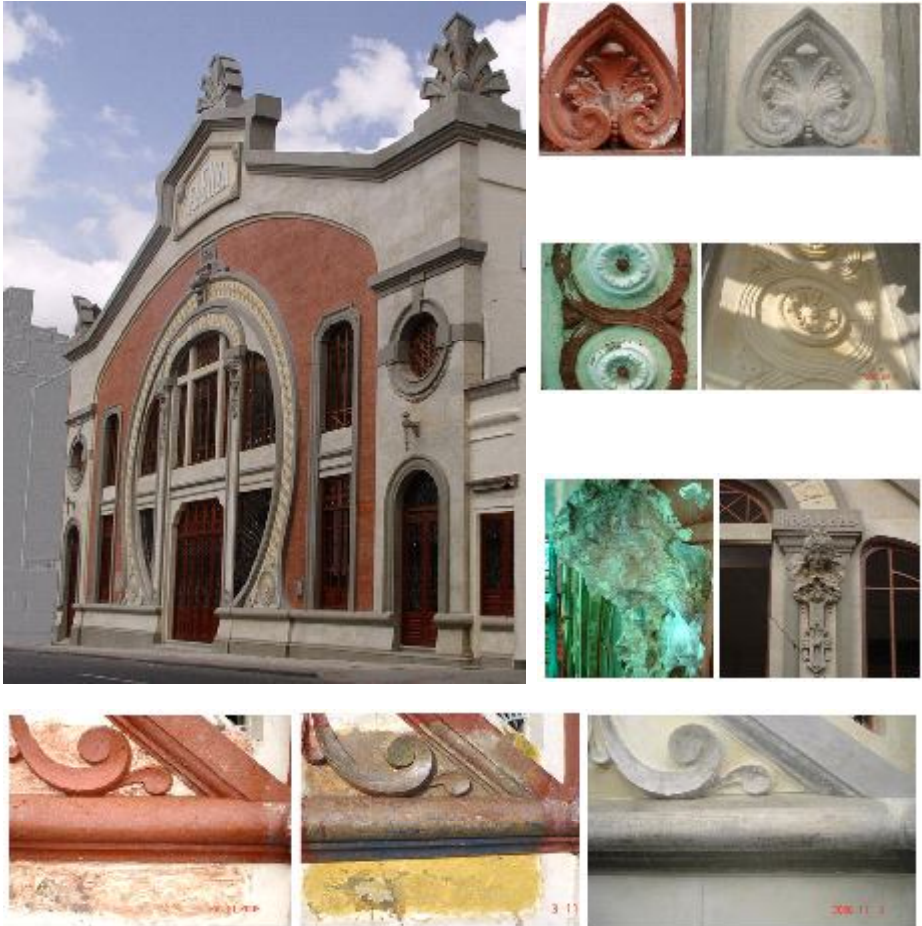
Fachada y detalles ornamentales de la misma, procesos de limpieza y restauración antes y después de 2007. Fuente: Archivo equipo de restauración

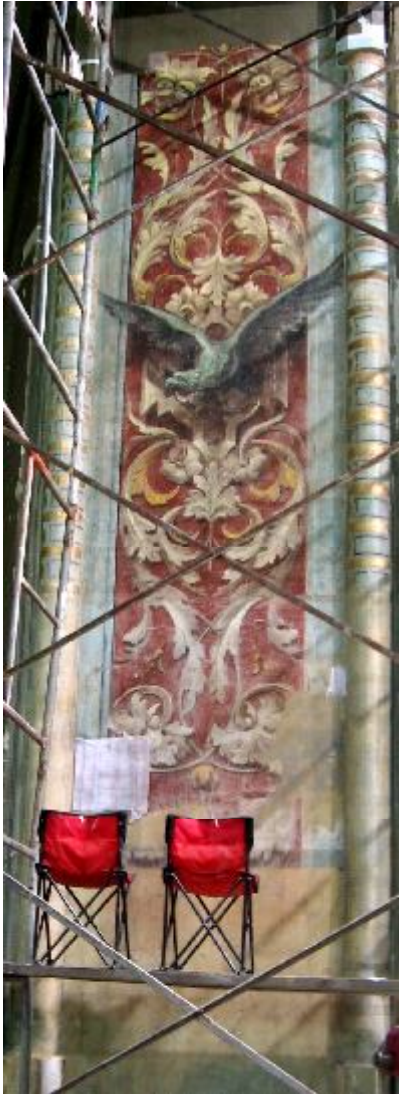
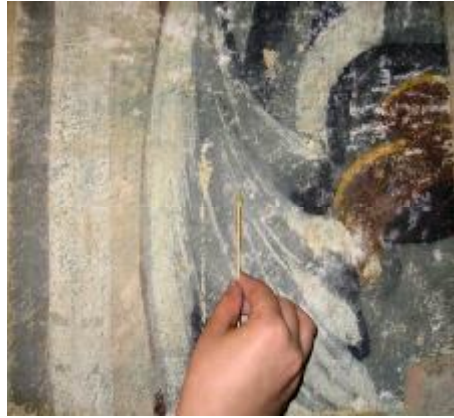
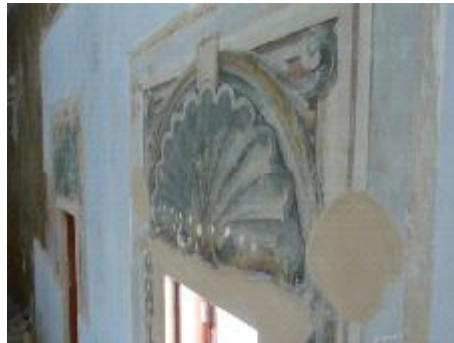
se ha confirmado en el auditorio y la boca de escenario un amplio espectro de pintura mural, con diseños fitomorfos y lineales, obra de los artistas Ramelli, quienes también decoraron el Teatro de Cristóbal Colón de la capital colombiana. El equipo restaurador ha puesto todo su empeño y emplea los mejores instrumentos y técnicas para conseguir que esta riqueza oculta vuelva a salir a la luz.

Detalles y modelos fitomorfos presentes en las superficies de la boca del escenario y en los dinteles de las puertas de segundo piso.
Fuente: Archivo equipo de restauración

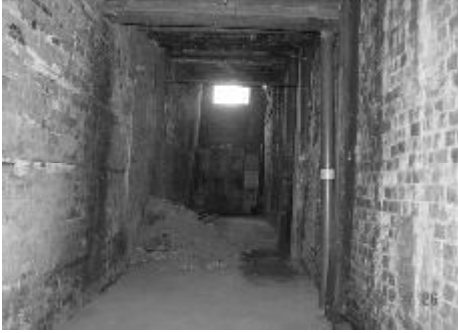
Vista del corredor lateral en primer piso y su estado en 2005, detalle corredores laterales segundo piso, propuesta de reforzamiento estructural perimetral y estado de las obras en 2010. Fuente: Archivo equipo de restauración y grupo de investigación Proyecto y Patrimonio

También se propone construir filtros de drenaje subterráneos complementados con motobombas y equipos de extracción para garantizar la estabilidad de las superficies de la sala y los espacios alternos los cuales presentan humedades ascendentes considerables por el alto nivel freático del sector, las cuales han deteriorado durante muchos años la estructura de los muros.

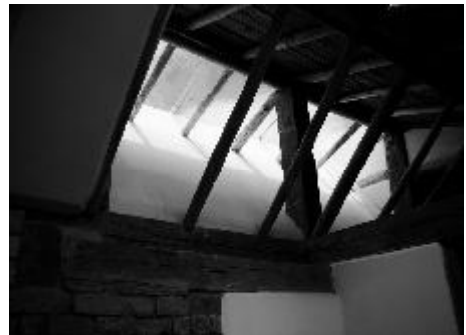
Traga luces, iluminación natural.

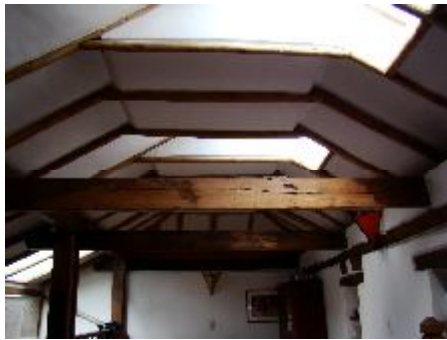
Traga luces, iluminación natural.

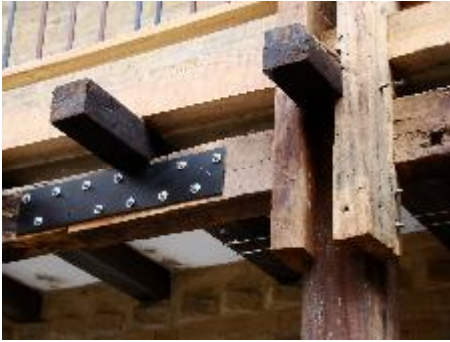
Estructura madera reciclada

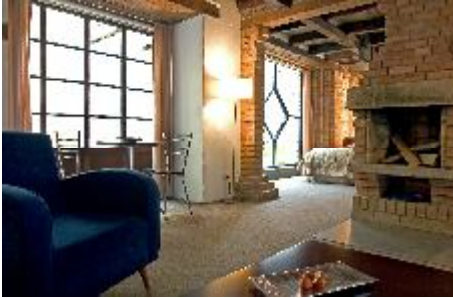
En la propuesta de estos predios, una de las características arquitectónicas más acentuadas es la recuperación y restauración de los elementos de mayor importancia desde la fachada hacia el fondo de los predios (pues son 2 casas dispuestas perpendicularmente que se encuentran en el fondo, y que tienen acceso por diferentes calles), teniendo los tramos fronteros el mayor nivel de rigor en la recuperación de elementos tipológicos, mientras que los tramos intermedios, incluyendo los patios, han empezado a tener un tratamiento mixto donde aparecen algunos elementos contemporáneos como aleros en vidrio y metal. En el tramo posterior, donde ambos lotes se encuentran, el lenguaje se libera totalmente de las ataduras de las tipologías colonial y republicana, adoptando materiales y formas netamente contemporáneas, pero fusionando todos los elementos que

han llegado hasta ese punto, a través de gestos volumétricos y recursos arquitectónicos contemporáneos.

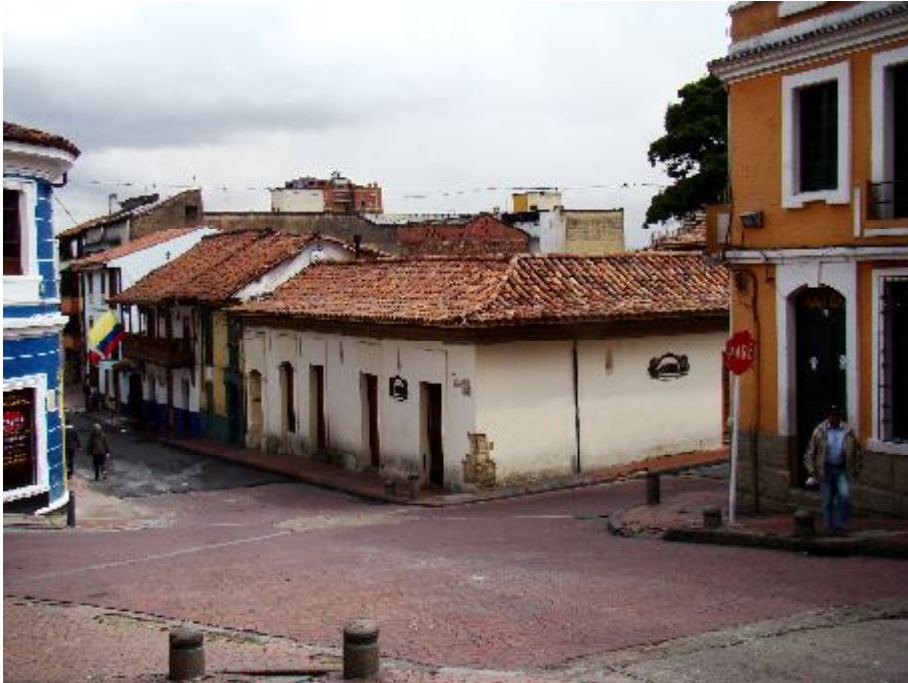
Casa Salgar, Fachada principal

En este proyecto se utilizaron ampliamente materiales de reciclaje, incluyendo adobe, tejas de barro, vigas de madera, y la totalidad de la carpintería. En cuanto a la arquitectura propiamente, cabría destacar la presencia de la dilatación en la cumbre, los trabajos en los ritmos de la estructura de madera en el volumen anterior, y la configuración en vidrio de los faldones del patio principal. También se destacan los tratamientos en la cubierta de los volúmenes posteriores en busca de la iluminación cenital, y los tratamientos de la espacialidad integral de los interiores de los apartamentos. Un aspecto que llamó la atención,

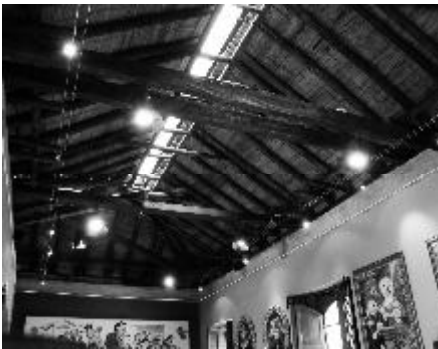
Cubierta local comercial

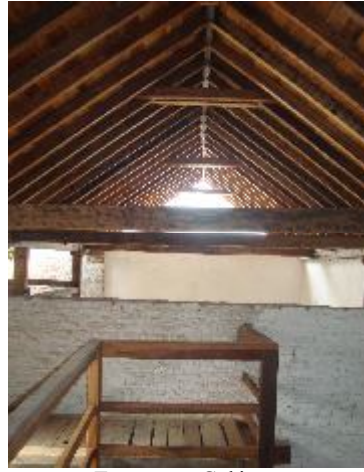
Estructura Cubierta

Por otro lado, el proyecto es de uso intensivo de *materiales reciclados*, llevándolos incluso desde otras zonas del país, desde el interior, aportando al proyecto toda la riqueza que suponen. Estos materiales fueron vigas estructurales de madera, piedra coralina local, todo tipo de carpinterías de madera (adaptadas para tener rejillas de

ventilación), tejas de barro, e incluso ladrillos recocidos (más baratos, ecológicos y de mejor calidad). Se recicló incluso una cancha de basketball que fue demolida y se convirtió en un magnífico piso de piel de las habitaciones. El proyecto también fue de *bajo presupuesto*, apartándose de las encaramadas cifras que aparecen en estos proyectos, especialmente en Cartagena, lográndose presupuestos significativamente de menores costos, sin sacrificar la calidad, o más bien dándole más valor al trabajo de la obra de mano.

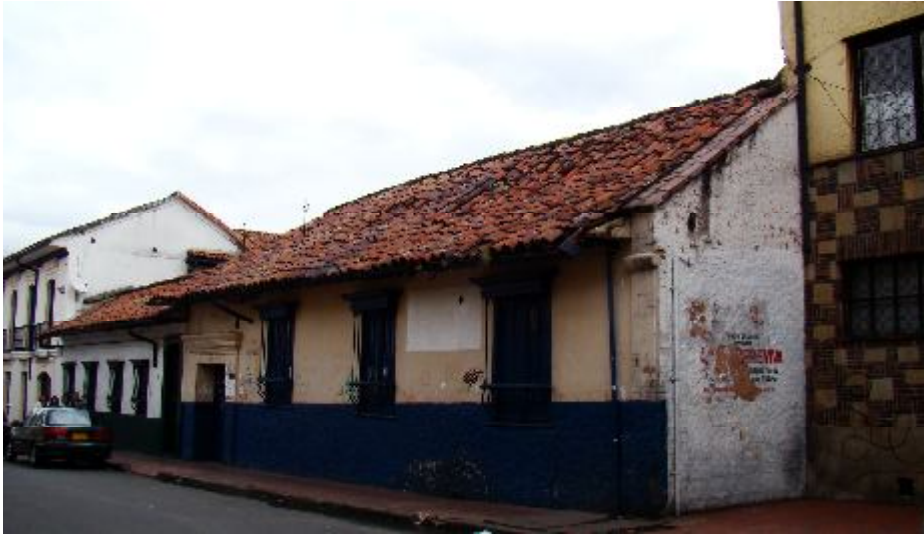
Teatro la Quinta Porra, Fachada principal

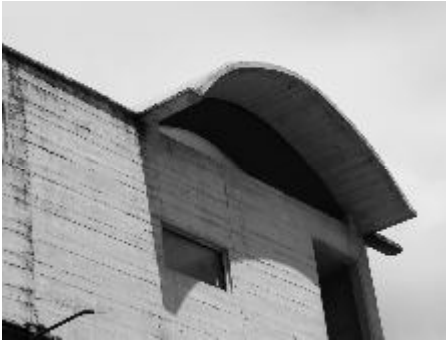
Detalle Bóveda

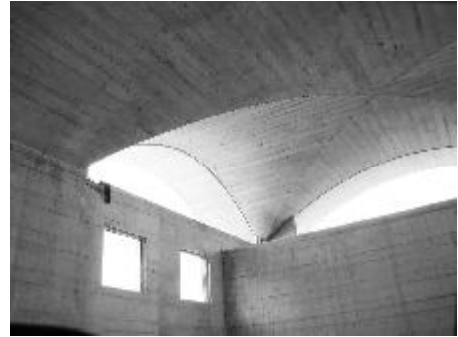
Interior de las bóvedas

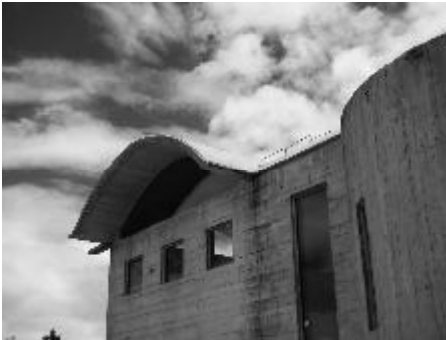
Detalle de Bóveda y cilindro

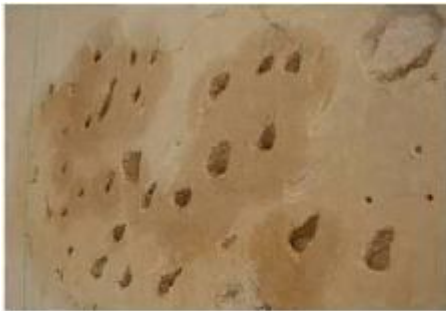
Distribución de la decoración pictórica mural del Templo

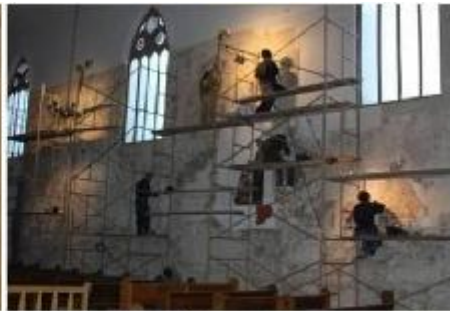
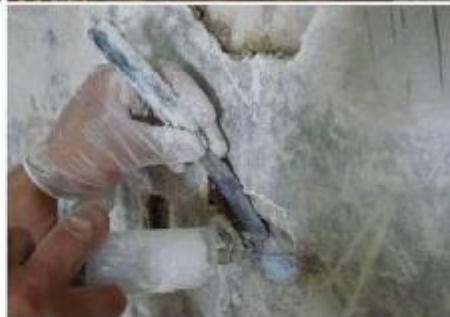
Proceso de consolidación de los estratos pictóricos

De acuerdo a los resultados obtenidos, se decidió usar agua cal para el consolidar estrato pictórico a la superficie, aplicado por aspersion y primal AC261, para los estratos al interior del muro, inyectado por las zonas de pérdidas y en fisuras y grietas, en diferentes concentraciones. Este producto demostró una aceptable adherencia del revoque al muro, y, como era de esperarse, la penetración del mismo dependió de la concentración en la cual se aplicó, que tenía que ver con la distancia a la que se quería llegar, es decir a mayor distancia, menor concentración, ello en correspondencia al tipo de desprendimiento que el muro presentara.

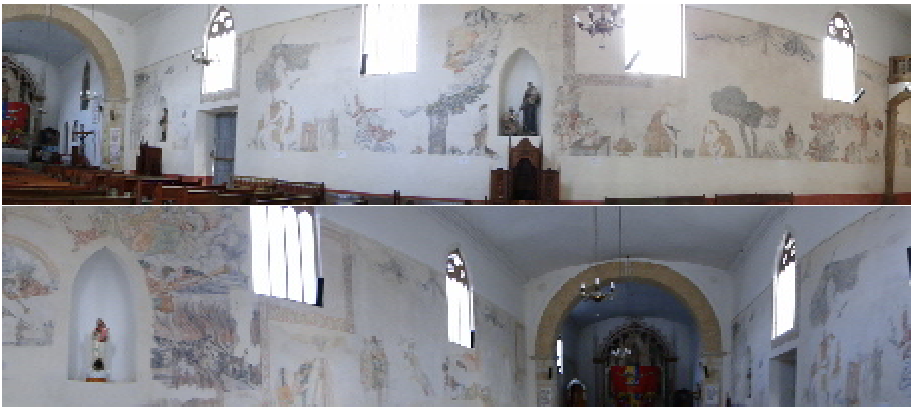
Vista general de la pintura mural

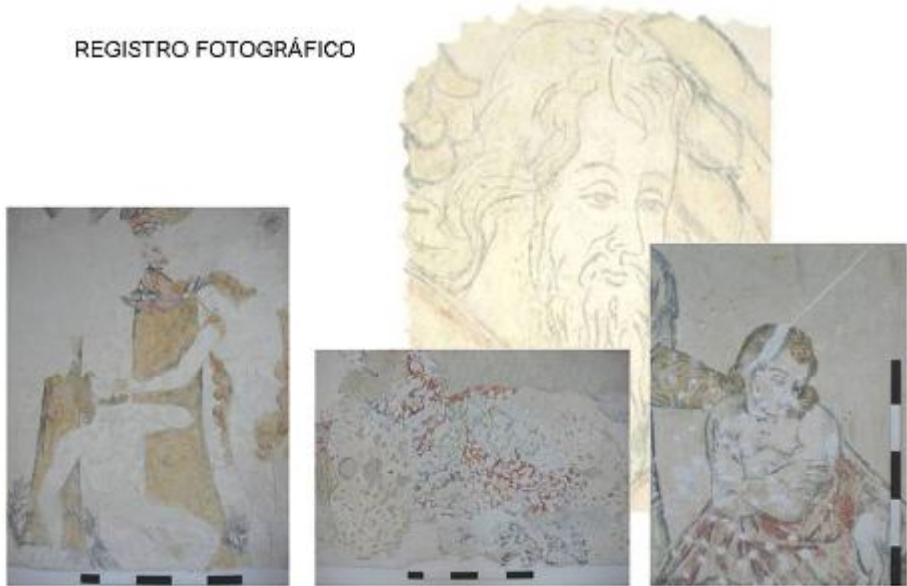
Principales deterioros de la pintura mural

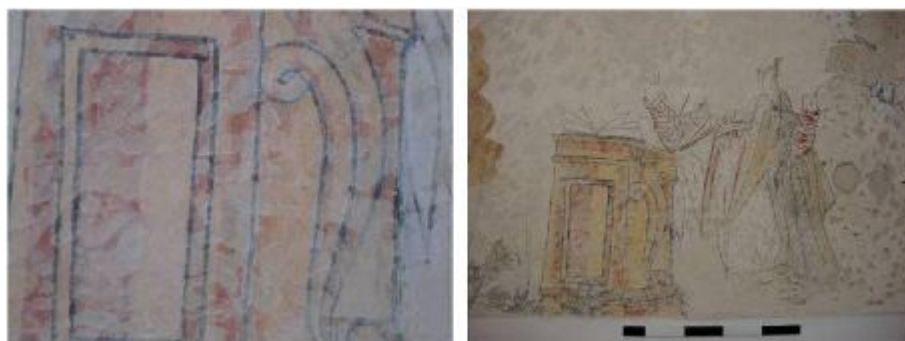
Comparativo final de la intervención de restauración escena “La anunciación”.

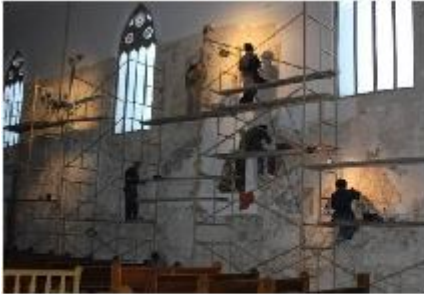
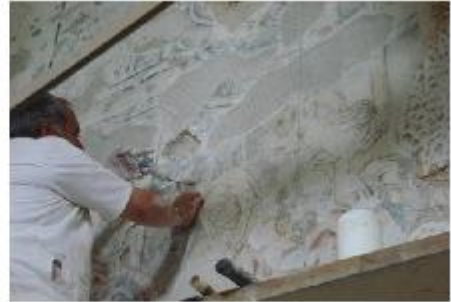
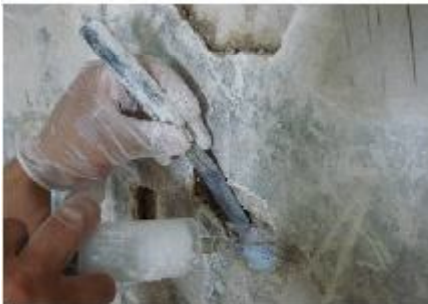
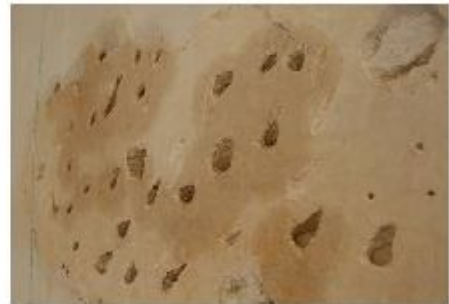
Proceso de consolidación de los estratos pictóricos

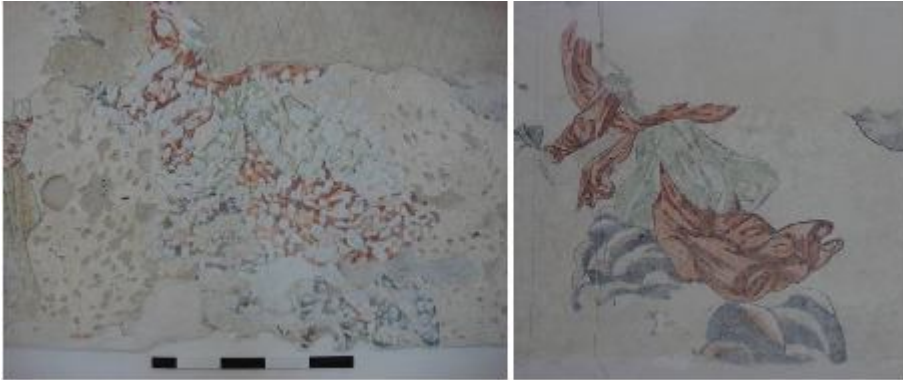
Comparativo final de la intervención de restauración escena “La anunciación”.

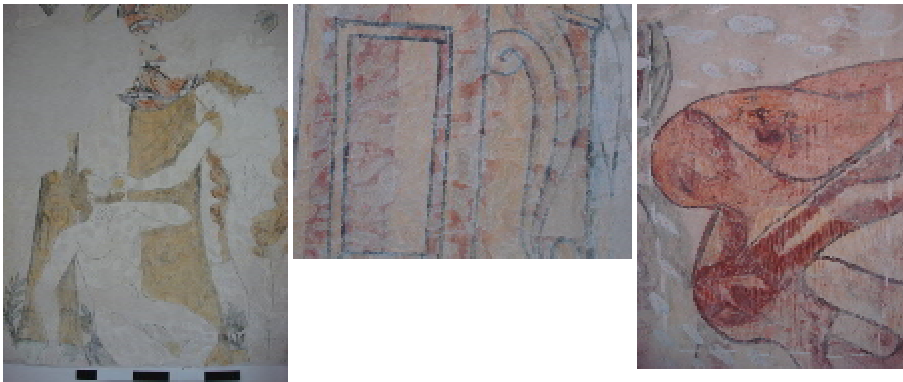
Variedad de técnicas en intervenciones anteriores

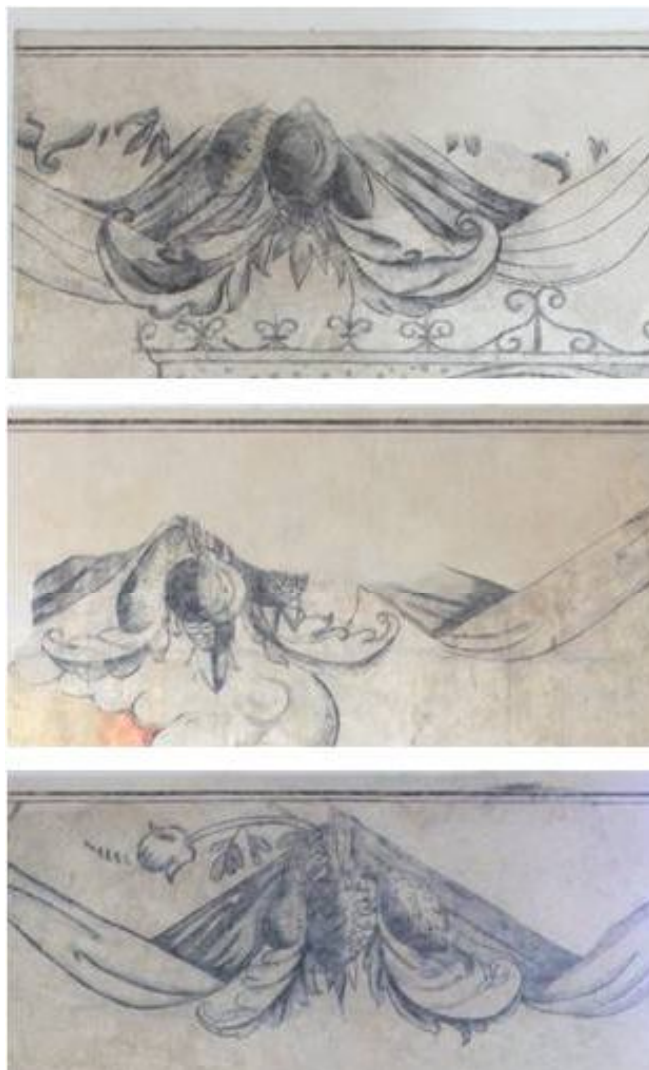
Integración cromática cortinajes

Así se realizó un tratamiento cromático de los faltantes mediante manchas coloreadas que permitieran retroceder la imagen del faltante, permitiendo así la integración de las imágenes.

Una vez realizado el 90% de la integración cromática del muro sur, se evaluó la integración cromática de los cortinajes. La posibilidad de reconstruir los cortinajes y grutescos localizados en la parte superior de la franja de pintura mural, requirió de un análisis detallado de los vestigios existentes, el cual permitió evidenciar que dichos diseños no son repetitivos, sino que se trata de dibujos realizados directamente en

el muro. Se concluyó que no existían suficientes elementos que permitieran plantear la reconstrucción de los cortinajes.

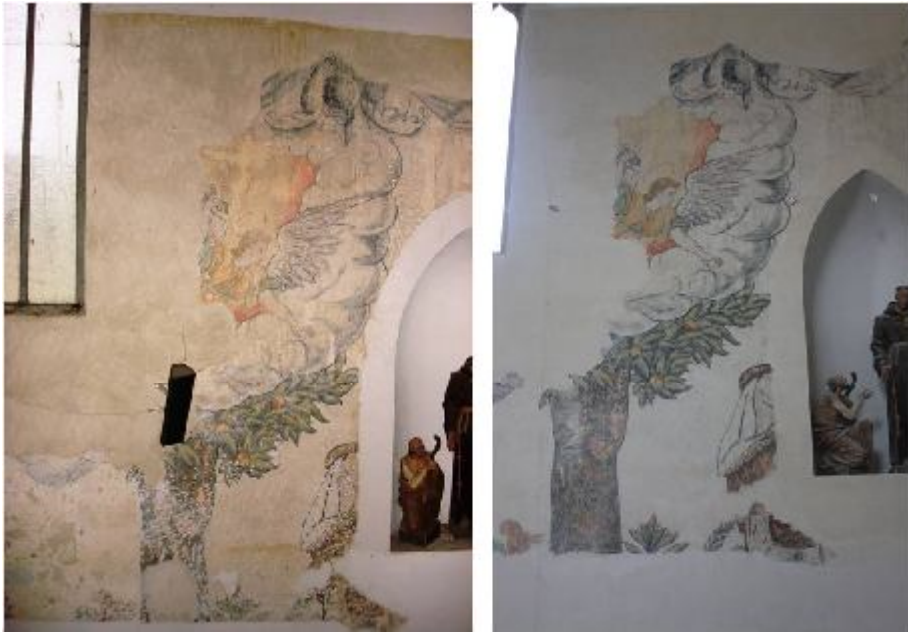
Comparativo final de la intervención de restauraciones escena “Expulsión del Paraíso”

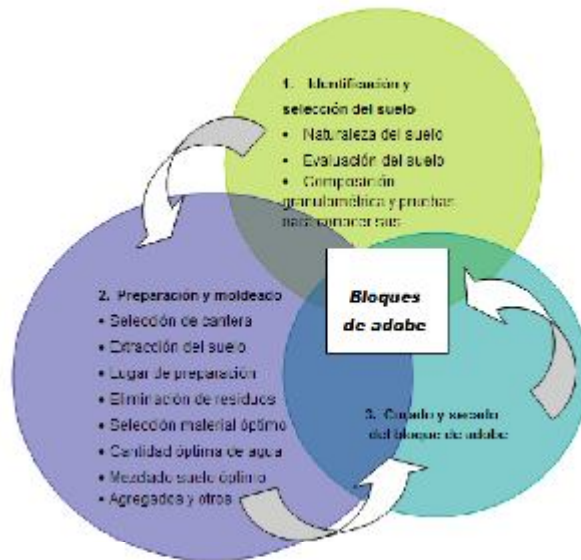
Figura 2. Diagrama del proceso de fabricación del adobe - Unidad básica del mampuesto

En el diagrama de fabricación del adobe se indican las acciones invariables y cíclicas que se deben llevar a cabo para la fabricación de las unidades de fábrica, las que no han cambiado significativamente, si se habla de adobes históricos o modernos. Puesto que la técnica constructiva en sí misma no se ha modificado, lo que si se observa como adelanto y perfeccionamiento en su composición es la adición de elementos orgánicos e inorgánicos, mediante métodos físicos, físico – químicos o químicos, que buscan mejorar las propiedades mecánicas y comportamiento ante acciones externas, principalmente el intemperismo al que se encuentran sometidas en su gran mayoría estas estructuras. De este diagrama se pueden advertir todas las variables que entran a jugar en este proceso, las cuales se ven modificadas de un monumento a otro.

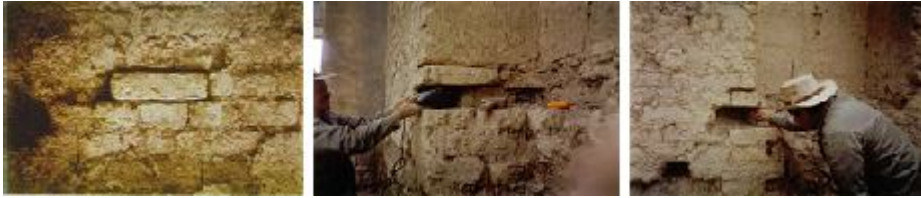
Figura 3. Capilla doctrinera de Tausa Vieja - Proceso de extracción de unidades de adobe.

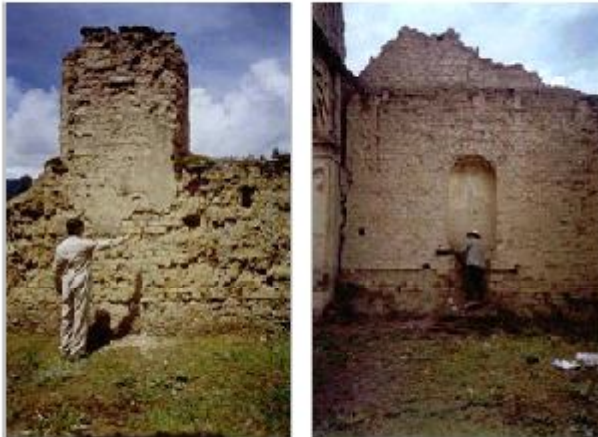
Figura 4. Capilla doctrinera de Tausa Vieja: Planta tipo y registros del estado actual

presbiterio, muro testero y dos áreas laterales, de las cuales se desconoce su uso. Este sector en avanzado estado de deterioro, presenta la muratura indicada en las Figura 4, correspondientes a la planta general de la capilla y registros fotográficos de abril del 2003.

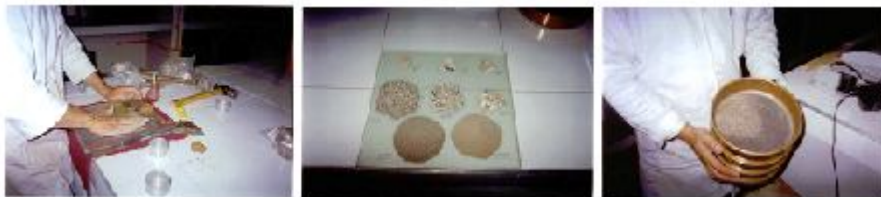
Los ensayos realizados determinaron las características físicas del adobe y mortero de pega de la capilla doctrinera de Tausa Vieja. Se realizaron ensayos de laboratorio que dan a conocer las principales características físicas: composición granulométrica, peso específico, contenido de materia orgánica, contenido de humedad y límites de consistencia. La Figura 5 muestra algunos aspectos de la etapa de caracterización física para adobes, a través de la ejecución de diversos ensayos.

Figura 5: Capilla doctrinera de Tausa Vieja. Caracterización física de adobes y mortero de pega

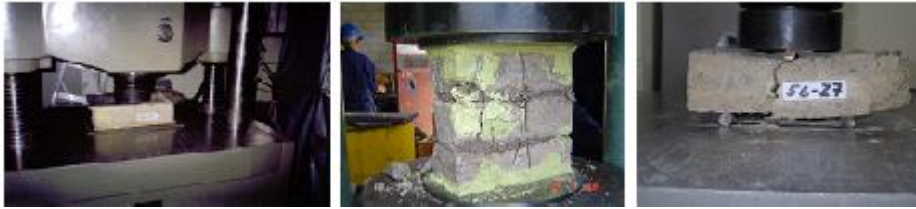
Los ensayos de compresión sobre unidades de adobe y fragmentos preparados de mortero de pega y flexión perpendicular al plano horizontal de unidades de adobe, fueron realizados en el laboratorio de la Pontificia Universidad Javeriana. Los registros gráficos que se

presentan en la Figura 6, exponen algunos apartes de los procesos de ensayos de caracterización mecánica durante la fase experimental.

Figura 6: Caracterización mecánica. Compresión sobre adobes

Capilla doctrinera de Tausa Vieja: Caracterización mecánica		
Característica mecánica	Resultados promedio obtenidos	
	Adobe (Unidades)	Mortero de pega (Fragmentos)
Resistencia a la compresión simple	3,04 MPa	2,08 MPa
Resistencia a la flexión - Módulo de rotura	0,41 MPa

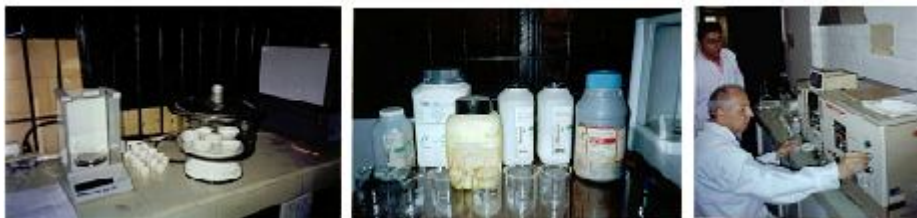
Para estos análisis fue necesario preparar patrones de dilución de los componentes químicos más usuales en este tipo de materiales

estructurales, los cuales son comparados con fracciones igualmente diluidas de cada una de las muestras analizadas (ver Figura 7).

Figura 7: Caracterización química: Contenido de humedad, materia orgánica y elementos químicos

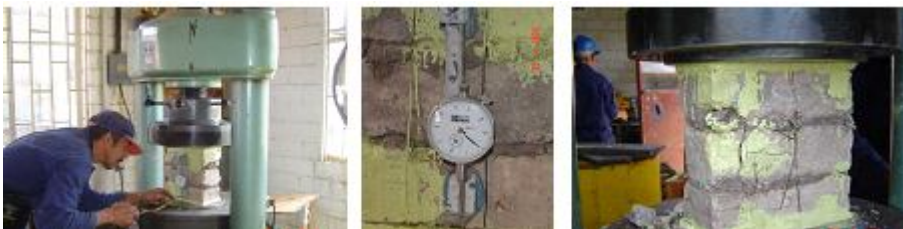
Los ensayo de compresión sobre muretes de composición (adobe con mortero de pega), con deformación controlada para la obtención de la curva esfuerzo – deformación, fue realizada en el Laboratorio de Materiales de la ECI.

Se adoptó el material de adobe utilizado durante la construcción de los muros en escala natural; muros construidos con fines de análisis dinámico. Este material fue fabricado para el grupo GRIME en el municipio de Suesca (Cundinamarca), fue trasladado desde allí hasta los patios del Laboratorio de Materiales de la ECI, donde continuó su fraguado por más de cuatro meses.

Figura 8: Caracterización mecánica en la ECI: Compresión sobre muretes de adobe

Aunque el formato de la unidad básica del mampuesto que aquí se utilizó, difiere de la unidad básica existente en el caso de estudio

anterior, y en general del existente en las edificaciones de carácter patrimonial, se busca tener un mampuesto sobre el cual se pueda obtener información para la construcción de curvas de Esfuerzo – Deformación, que contribuye a determinar un módulo elástico experimental de la mampostería en adobe; constante que no se ha encontrado relacionada en estudios de este tipo de material (Fig. 8).

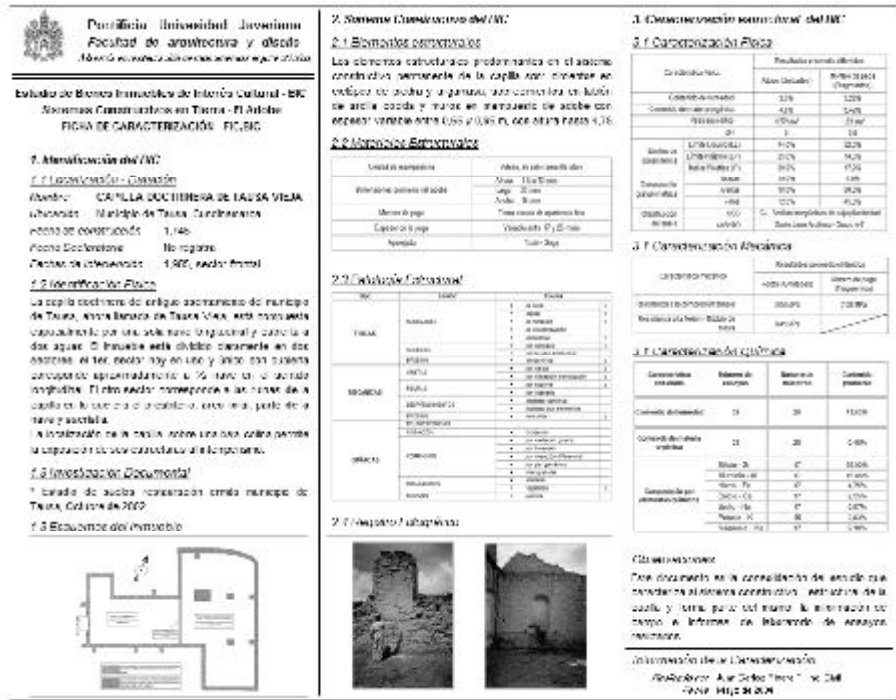
Figura 10: Ficha de caracterización a la Capilla doctrinera de Tausa Vieja, Cundinamarca.

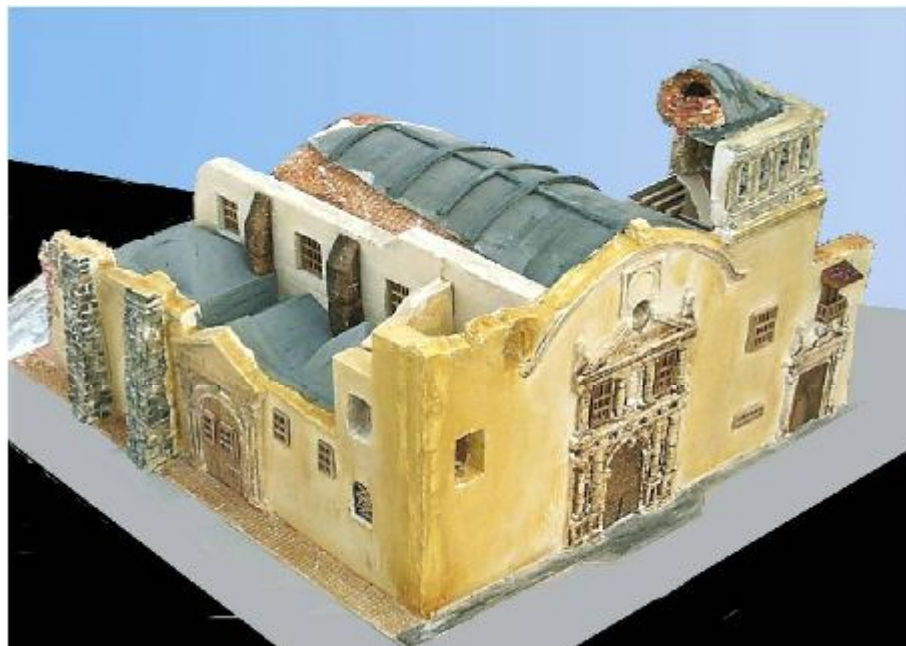
Maqueta del Templo de Santo Domingo elaborada para Técnicas Antiguas de Construcción a cargo del profesor Alfonso Cabrera

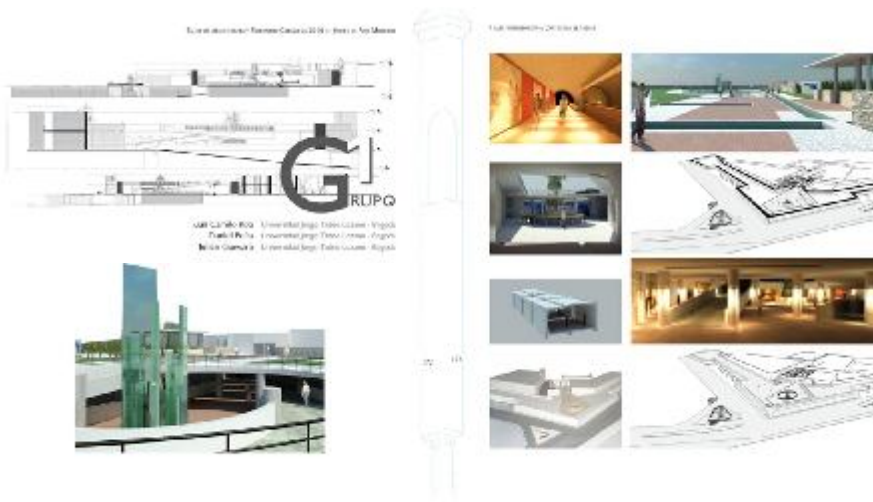
Proyecto de Intervención en el Antiguo Almacén de Galeras y el baluarte de San Francisco Javier realizado por varios estudiantes durante el Taller de patrimonio y Vivienda 2009

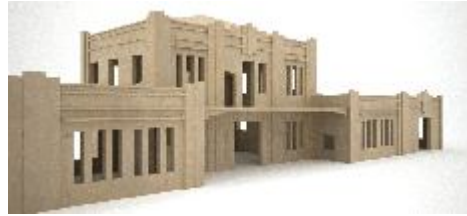
Universidad de Ibagué, curso de Restauración Arquitectónica (agosto 2009). Tema: la estación ferroviaria de Ambalema. Maqueta (Arq. Camilla Galli)

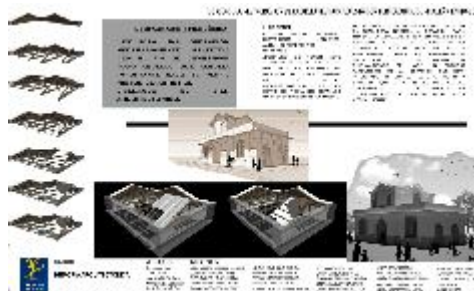
Universidad de Ibagué, curso de Restauración Arquitectonica (Escuela Internacional de Verano, agosto 2010). Tema: la estación ferrocarril de Picaleña. Estudio de la patología de los materiales
