Reabilitação oral anterior com pinos de fibra de vidro fresados: relato de caso

Anterior oral rehabilitation with milled fiberglass post and core: case report

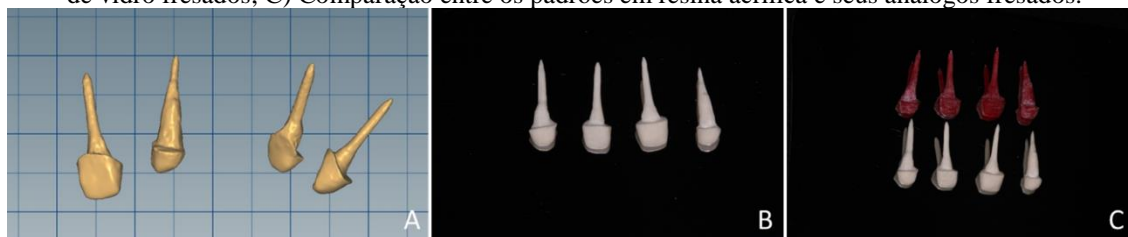
Figura 4: Pinos de fibra de vidro fresados. A) Padrões em resina acrílica digitalizados; B) Pinos de fibra de vidro fresados; C) Comparação entre os padrões em resina acrílica e seus análogos fresados.

Para o escaneamento, foi aplicado uma fina camada de metalcheck para a opacificação dos padrões em resina acrílica, e então digitalizados com scanner tridimensional de bancada (Ceramill map400, AmannGirrbach, Koblach, Austria) para obtenção de arquivo 3D no formato STL. Seguiu-se com o processamento dos dados por um software CAD (Ceramill Match2, AmannGirrbach, Koblach, Austria) onde em um bloco de fibra de vidro (Fiber Cad - Post & Core, Angelus, Londrina, Paraná, Brasil) foram posicionados pinos e efetuado todos os cálculos automaticamente para serem fresados. O bloco foi fresado (Ceramill Motion 2, AmannGirrbach, Koblach, Austria) com fresas de 2,5 mm (desgaste grosso) e 1,0mm (acabamento) com irrigação. Após a fresa (em média 30 min), com o núcleo já fresado, foi removido o conduto ligante com fresa carbide.

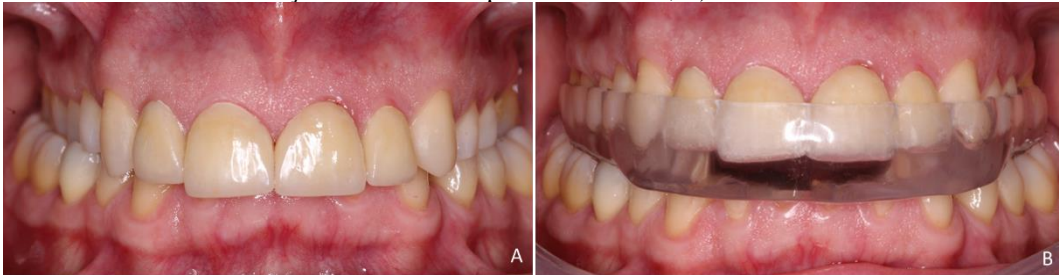
Figura 6: Conclusão do tratamento. A) Coroas em cerâmica pura nos elementos 11, 12, 21 e 22 cimentadas e restauração em resina composta em 13 e 23; B) Placa interoclusal instalada.

do tratamento foi realizado moldagem (Jeltrate Plus, Dentsply, Sirona, Pirassununga, São Paulo, Brasil) de ambas as arcadas para confecção de novo dispositivo interoclusal. A placa foi instalada e ajustada em máxima intercuspidação habitual, em lateralidade e protusão (Figura 6).
