# HACIA UNA CUARTA NATURALEZA PATRIMONIAL: EL CASO DE LAS ESCUELAS CONCENTRADAS DE TALCA EN CHILE

Towards a Fourth Form of Cultural Heritage: the case of the  
'Escuelas Concentradas' in Talca, Chile

CAMILA FERNANDA GONZÁLEZ FUENTES

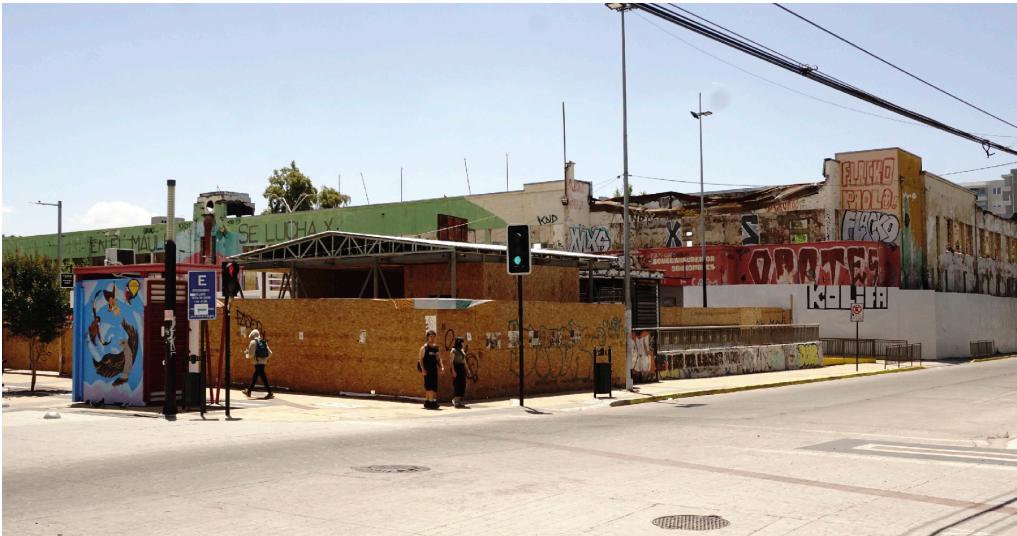
Fig. 3. Las Escuelas Concentradas de Talca, 2025. Fuente: William Urrutia Román.

Las Escuelas Concentradas de Talca se localizan frente a la plaza Cienfuegos, a escasas cuadras de la plaza de Armas y próximas al Mercado Central, como muestra su emplazamiento en la figura 2. El conjunto ocupa una manzana fundacional y se distingue por su escala y por el retranqueo de su fachada, visible en la figura 3, que configura la plaza Cienfuegos como espacio de transición entre el edificio y la ciudad. Esta relación con el espacio público, los equipamientos y las actividades comerciales del entorno contribuyó a consolidarlo como un referente de la educación pública y de la vida cívica talquina (Escobar Urrea 2018, 16).

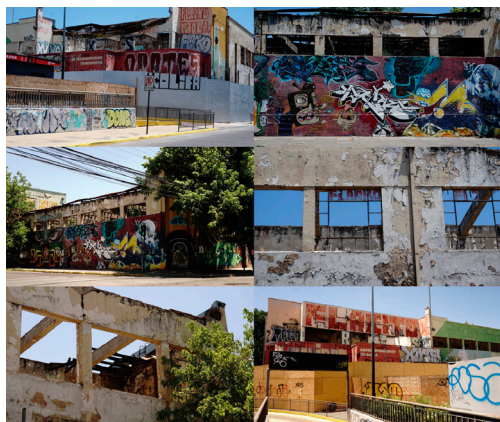
Fig. 6. Daños materiales y estado de las Escuelas Concentradas de Talca después del terremoto de 2010.  
Fuente: fotografías de William Urrutia Román, 2025.

Las composiciones fotográficas de las figuras 6 y 7 permiten observar las consecuencias materiales del terremoto y del incendio. En ellas se registran los daños y las condiciones posterior al sismo de 2010, así como las pérdidas adicionales observadas después del incendio de 2015.

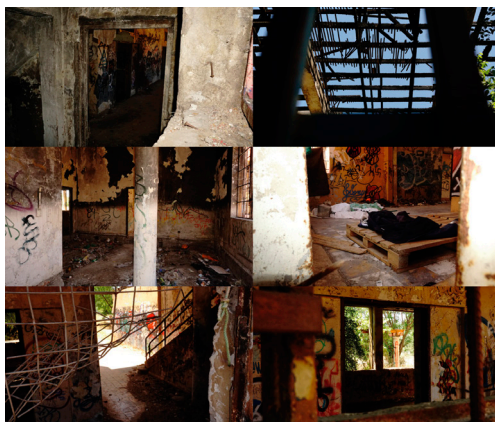
Fig. 7. Daños materiales y estado de las Escuelas Concentradas de Talca después del incendio de 2015.  
Fuente: fotografías de William Urrutia Román, 2025.

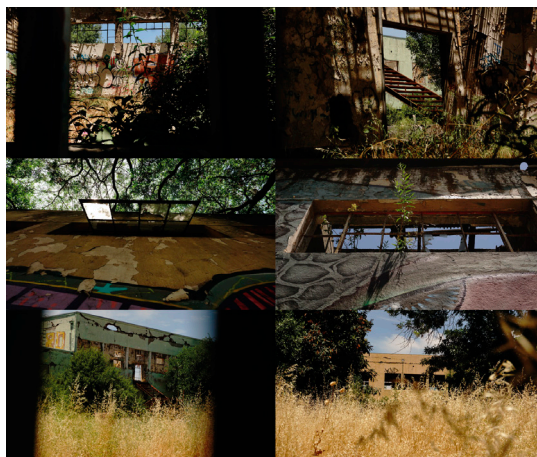
Fig. 8. Presencia vegetal e interacción con elementos constructivos en las Escuelas Concentradas de Talca. Fuente: fotografías de William Urrutia Román, 2025.

Estas diferencias muestran que la dimensión vegetal del conjunto no constituye una condición homogénea. En el inmueble coexisten superficies con cobertura herbácea seca, árboles reconocibles individualmente, agrupaciones vegetales densas y áreas sin vegetación visible. La figura 8 documenta estas condiciones y permite observar su relación con los patios, los bordes y los sectores edificados expuestos a la intemperie.
