La capilla Barbazana en la Catedral de Pamplona. Una aproximación a su traza y evolución

VICENTE GALBETE MARTINICORENA

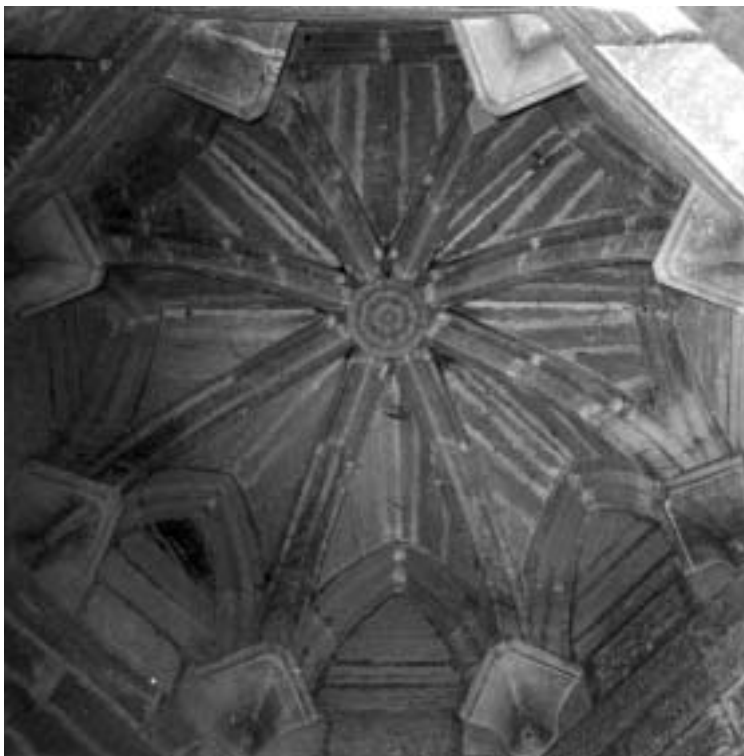
Foto 1. Bóveda octogonal con la que se cubre el interior de la torre de remate de la escalera.

Tiene la capilla en el exterior, adosados, a sus muros unos sobrios contrafuertes prismáticos, desescuadrados con la planta y destinados a contrarrestar el empuje de los arcos de la bóveda. Los contrafuertes están rematados en su parte alta por unos sencillos pináculos piramidales de base cuadrada y grumos en sus aristas; otros pináculos se apoyan a 45° sobre las esquinas, excepto en la del ángulo S.O. sobre el que arranca la torrecilla octogonal, también rematada por pirámide poligonal con grumos, y en cuyo interior se aloja la escalera de caracol que da acceso a la cubierta (Foto1).

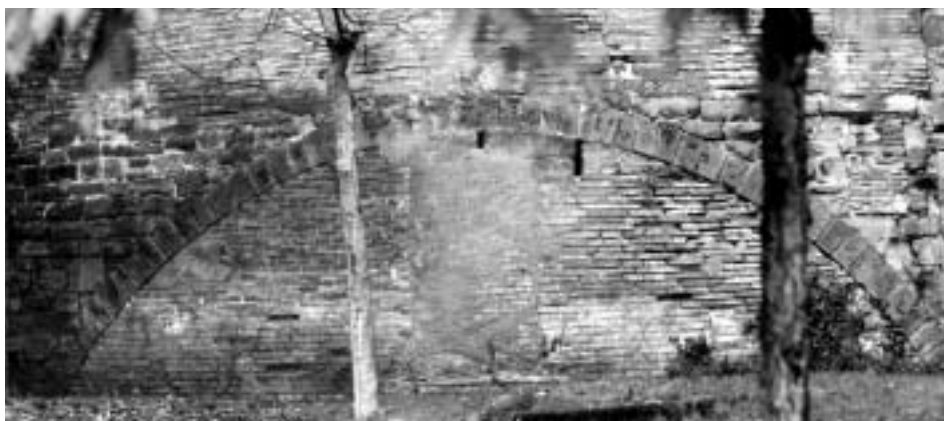
Foto 2. Restos semienterrados de la bóveda de cubrición del postigo de los Canónigos en el paseo Barbazán.

Como ya se ha dicho, la capilla formaba parte del sistema defensivo de la ciudad y flanqueaba junto con la torre del Cabildo (ha habido quien la ha supuesto de origen romano) el postigo de los Canónigos, entrada directa desde el exterior de la ciudad y de servicio exclusivo para la Catedral. La bóveda de medio cañón que la cubría y que tiene sus estribos, uno en la capilla y otro en la vieja torre (Foto 2), queda ahora tapiada y semienterrada; seguramente a varios metros por debajo del suelo actual y sepultado por el relleno de la muralla moderna se encontrarán los restos del viejo postigo. A él parece referirse el testamento de Sancho Aznaritz de Esparza, Abad de Loza, quien en 1326, deja en su testamento “dietz libras pora al portal que se fará de fuera en el palacio del obispo”...².

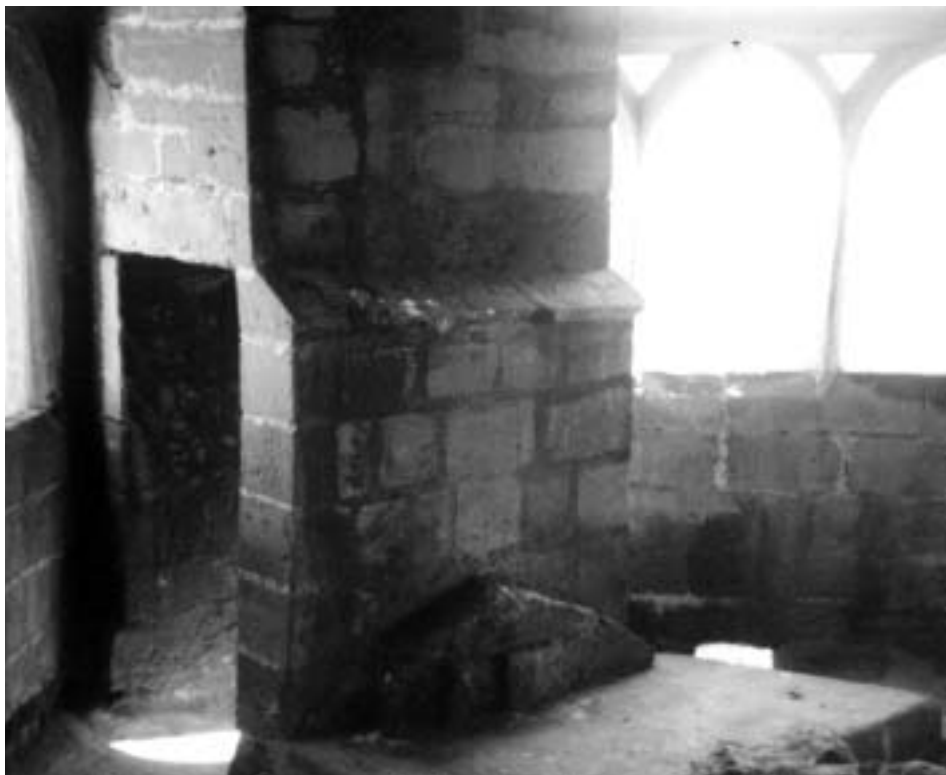
Foto 3. Parte superior, en la entrecubierta, del pináculo del ángulo noreste. Se puede apreciar cómo en la parte interior tiene la pequeña rampa que facilita el vertido del agua hacia el interior.

cia la fachada este en la que se encuentran las gárgolas. Los pináculos angulares tienen practicados vanos que permiten la circulación a su través (Foto 3), vanos que resultan superfluos en la actualidad. Estos mismos pináculos, en su cara interior, tuvieron, uno de ellos todavía la conserva, una forma prismática triangular preparada para el encuentro y apoyo de la estructura de la cubierta; este apéndice parece certificar la forma cuadrangular de la misma (Figura 3).

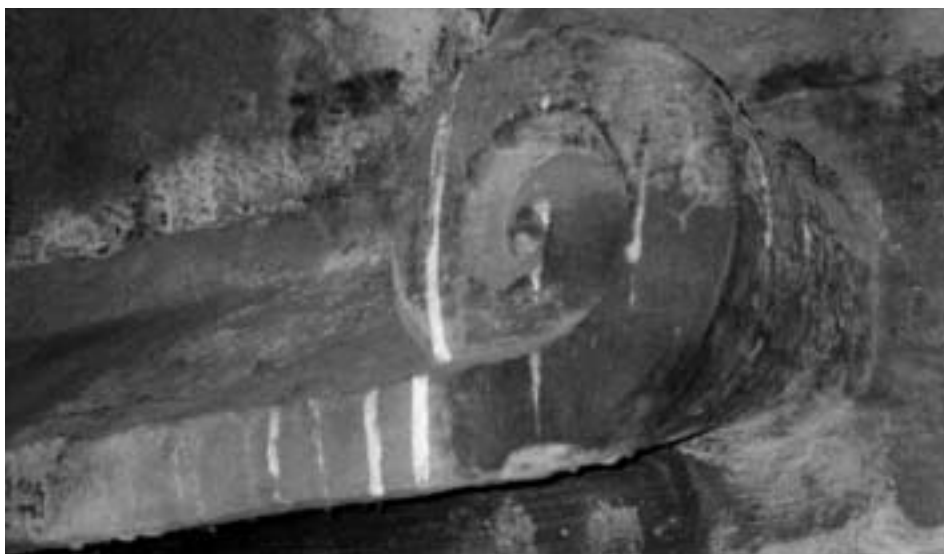
Foto 4. Voluta derecha en la marquesina sobre la puerta de acceso a la torre de caracol.

Por último, otro dato significativo refuerza la hipótesis; sobre el dintel de la puerta de acceso de la torrecilla octogonal de la escalera, una pequeña marquesina de piedra, de sección romboidal y unos 15 cm. de vuelo, en uno de esos reflujos medievales hacia el clasicismo, se enrolla hacia arriba en sus extremos formando dos volutas de clara inspiración jónica (Figura 5). Este detalle constata que la escalera no estuvo bajo cubierto y pone de manifiesto la convergencia en la obra de la capilla de las diversas influencias artísticas del momento (Foto 4).

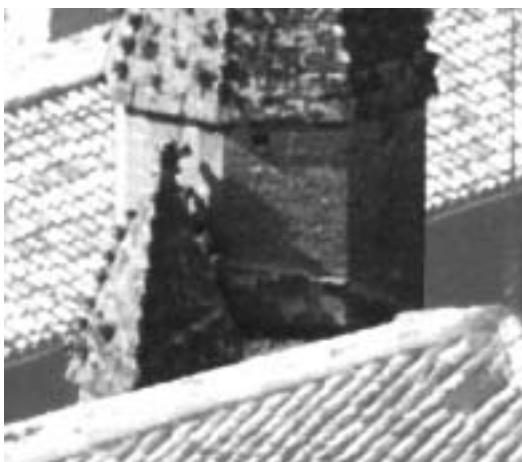
Foto 6. Se pueden apreciar todavía los retos del encuentro entre el nuevo tejado añadido con la torre de la escalera y el pináculo contiguo.

También es posible suponer que la cubierta proyectada en origen debió de ocasionar frecuentes humedades, producidas al cegarse los desagües de las gárgolas. Se trató de solventar el problema, tan común en las cubiertas de este tipo, añadiendo (debió de ser en época temprana) un nuevo desagüe practicado de forma desmañada en la fachada de la ronda; sin embargo esta solución no debió de ser muy eficaz, pues con el tiempo se cubrió el pasillo perimetral, uniendo la parte superior de la crestería con un tejado hasta media altura de la pirámide primitiva (Foto 6).

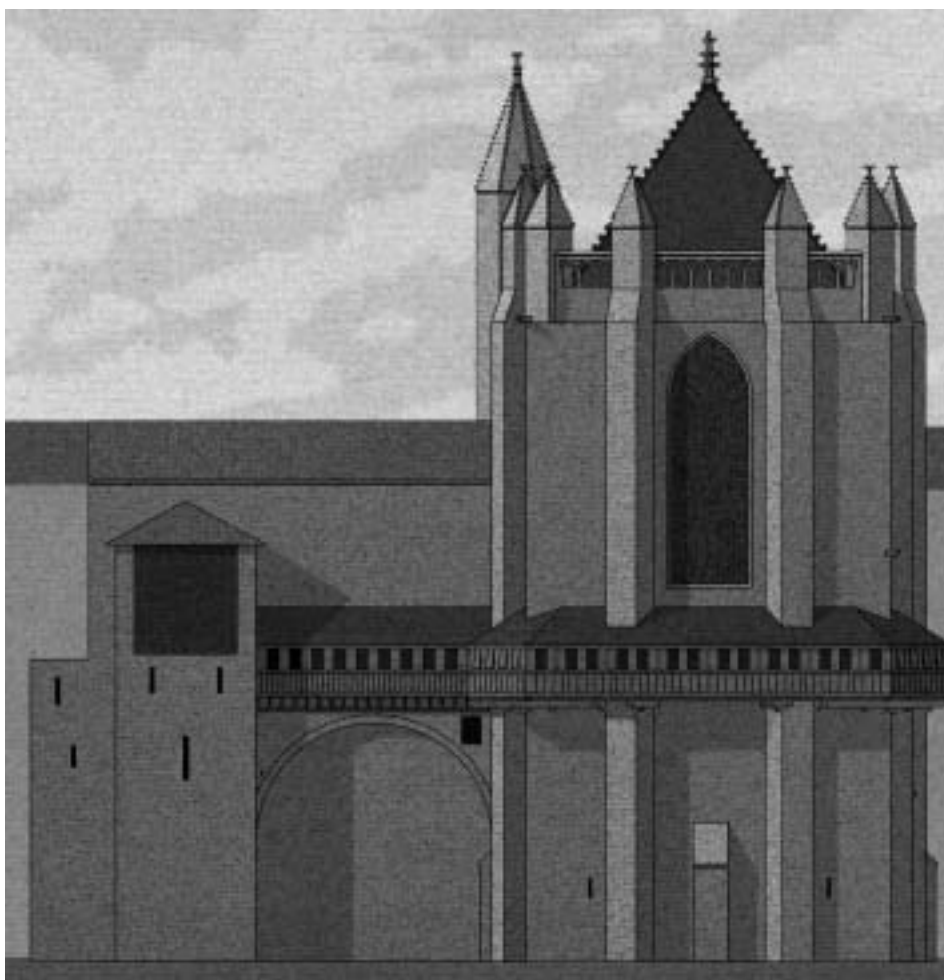
Figura 6. Hipotética reconstrucción de la capilla y el anejo postigo de los Canónigos.

A juzgar por el citado dibujo de las aguas, como puede apreciarse en la ilustración, las aristas de la cubierta debieron de estar ornamentadas con grupos o decoración similar, realizada en metal o material ligero, tan típica de la época y a juego con la de los pináculos (Figuras 6 y 7).
