Cuartel San Carlos. Yacimiento veterano

Mariana Flores

Antropóloga. Investigadora de EXARCON (Excavaciones Arqueológicas Consultores. C. A.). Trabaja en el proyecto EACUSAC (Estudio Arqueológico del Cuartel San Carlos) del Instituto de Patrimonio Cultural del Ministerio de la Cultura de Venezuela. [zeltakan@hotmail.com]

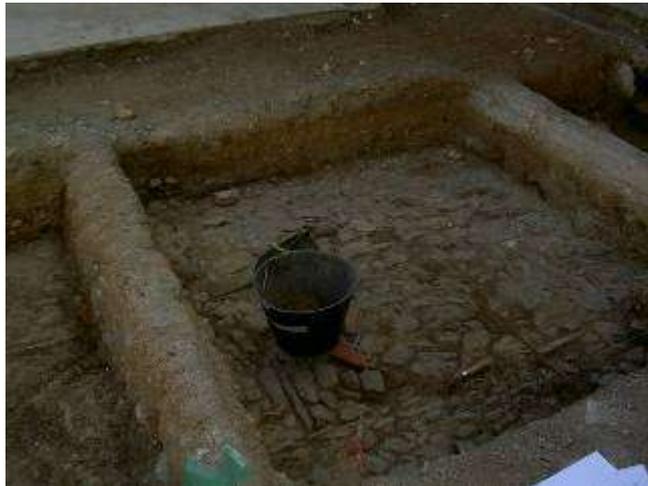
Fig. 3. Pozo de Sondeo # 7 de la I Etapa de Intervención del Traspatio proyecto EACUSAC

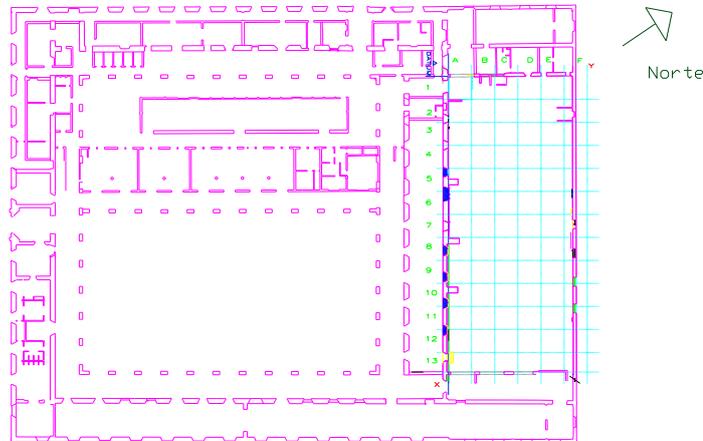
Fig. 4. Plano de planta del Cuartel en donde se muestra el eje de coordenadas y el punto datum planteado como base de metodología de campo en la intervención del área Traspatio

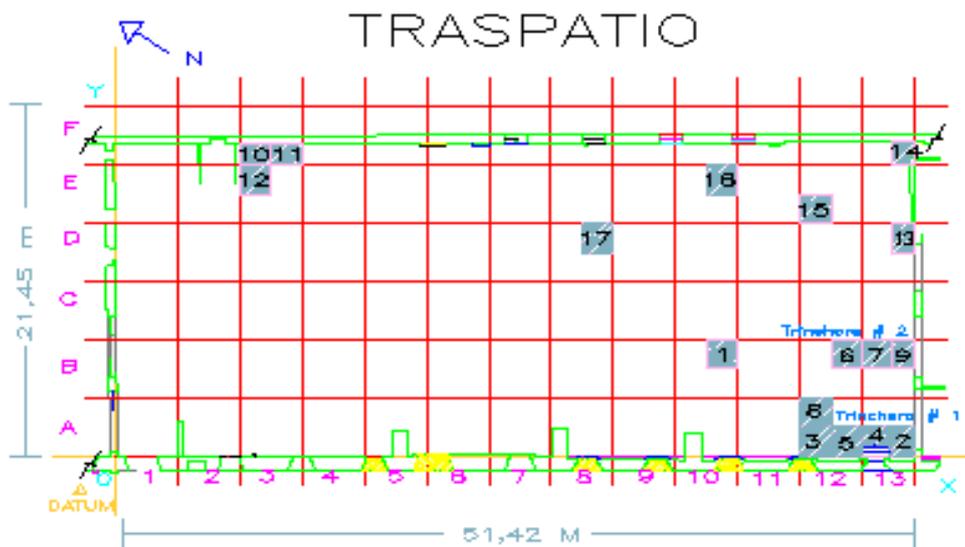
Fig. 5. Metodología de sistema de cuadrículas aplicadas en el área Traspatio

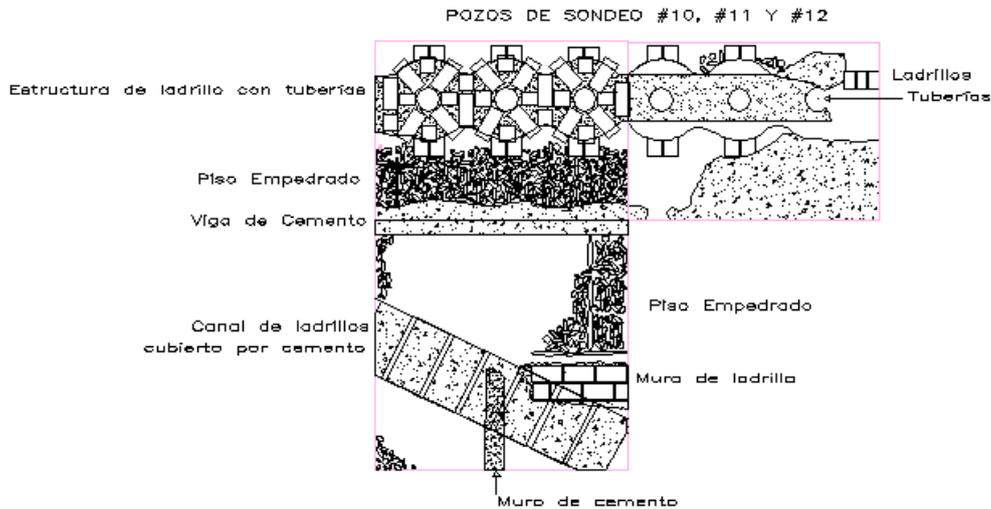
Fig. 6. Elementos constructivos hallados en los pozos de sondeo #10, #

Durante esta etapa de intervención se hallaron también, en los pozos 10, 11 y 12 unos elementos constructivos que no han sido identificados y que posiblemente tuvieron una función sanitaria (debido a la existencia de tuberías), sin embargo, esta estructura podría ser de construcción siglo XX, ya que tiene en su composición, restos de cemento como material conglomerante. De cualquier manera, aún no se ha definido la función de esta construcción ubicada en el sector noroeste del Traspatio (Fig. 6-7).

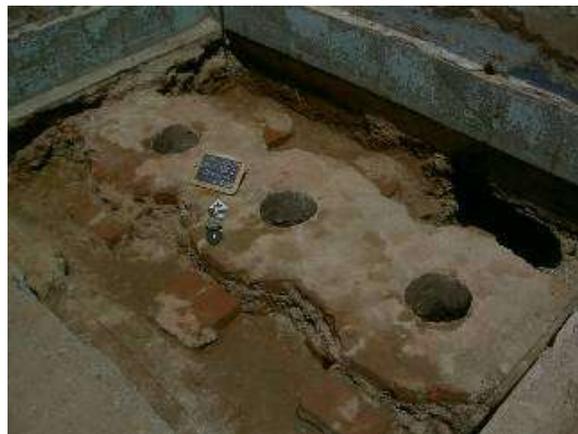
Fig. 7. Estructura hallada durante la intervención del pozo # 10

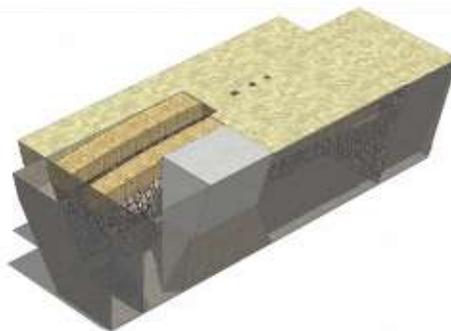
Fig. 10. Reconstrucción 3D de la bóveda de la Nave Oeste.

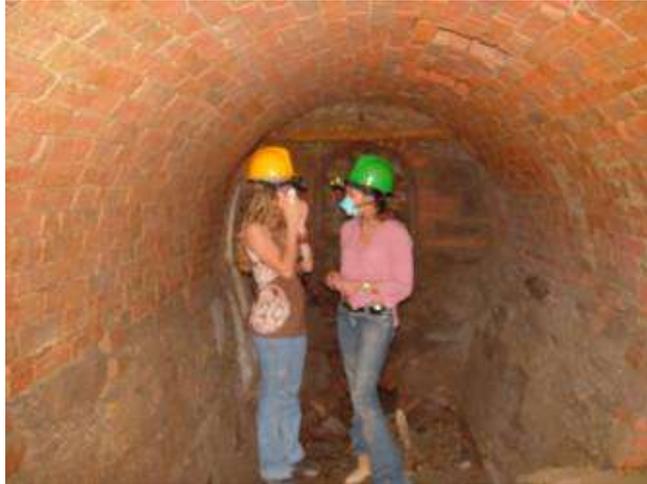
Fig. 11. Túnel de drenaje localizado en la extensión del corredor oeste del Cuartel San Carlos

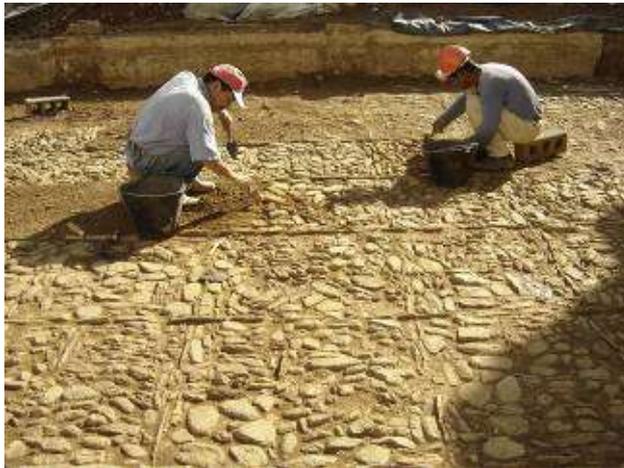
Fig. 12. Limpieza del piso empedrado del Traspatio

El piso empedrado del Traspatio se encuentra en mal estado de conservación, la superposición de elementos de cronología posterior altera parte de esta superficie. A fin de recuperar esta evidencia, es indispensable su restauración. Se hallaron canales subterráneos que están deteriorando el pavimento empedrado, por lo que su condición es bastante frágil.

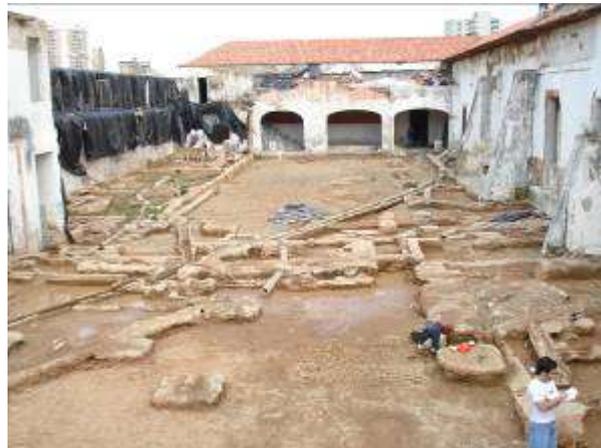
Fig. 13. Otros elementos constructivos despejados tras el trabajo de intervención arqueológica en el Traspatio II Etapa

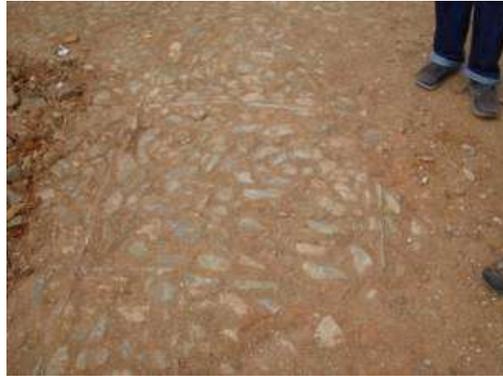
Fig. 14. Piso empedrado original del Patio Central. Obsérvese las líneas que forman cuadros

El piso empedrado localizado tanto en el Traspatio como en el Patio Central tiene un diseño correspondiente a cuadros de 1 vara x 1 vara (85 cm² aprox.) (Fig. 14), al igual que líneas guías diagonales que indicaban posiblemente el recorrido del agua de lluvia.

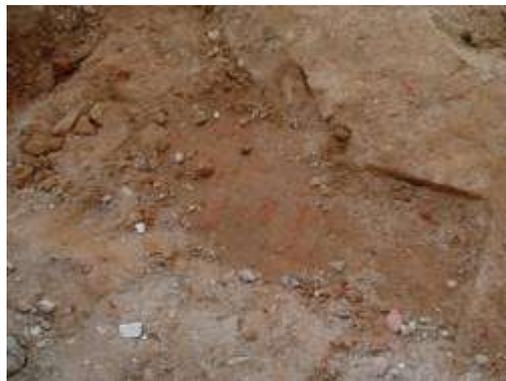
Fig. 15. Fuente del Patio Central

En esta área, existe también restos de una antigua fuente, que posiblemente se encuentre en asociación con una estructura similar ubicada en Traspatio, ya que ambas se encuentran en el eje central de la edificación y presentan tuberías de cerámica y paredes o bases de ladrillo.

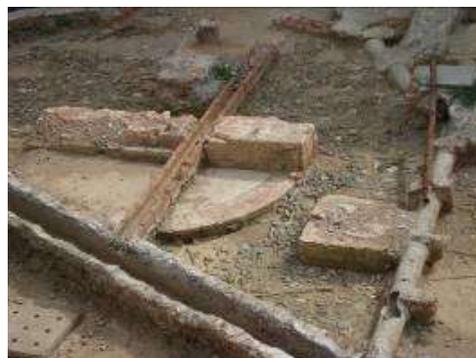
Fig. 16. Fuente del Traspatio
