Restauración del Claustro de la Catedral de Pamplona

JOSE MARIA YARNOZ ORCOYEN

RESTAURACIÓN DEL CLAUSTRO DE LA CATEDRAL DE PAMPLONA

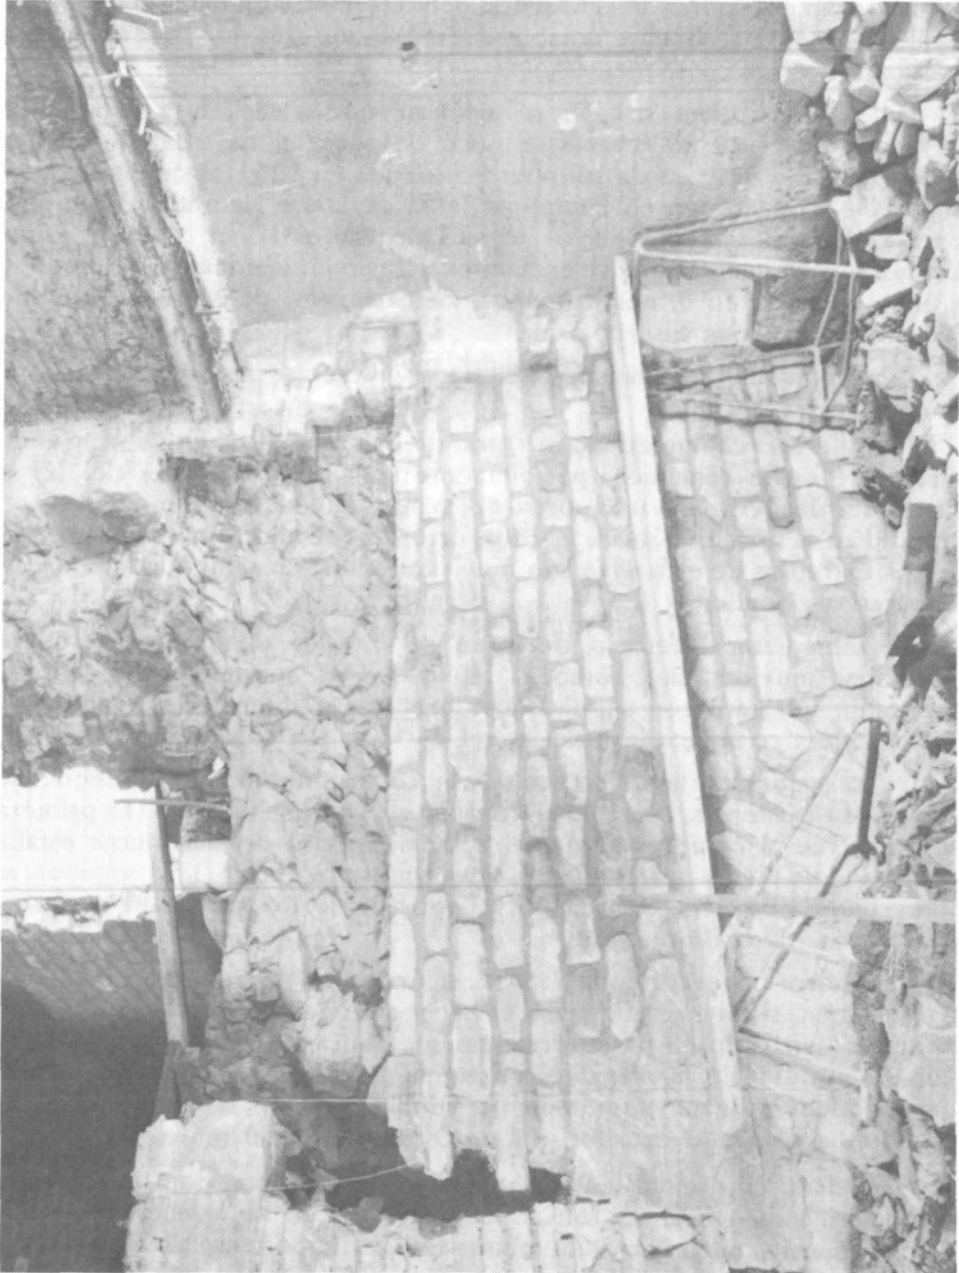
La segunda torre, adosada a la cocina monumental, aunque se conocía su existencia, apareció al derribar el Arcedianato viejo. La primera sorpresa fue al comprobar que el relleno interior de sus muros estaba realizado con piedra aparejada en «opus spicatum» (Foto 1). La segunda, al aparecer una escalera hurtada por el interior de los muros en perfectas condiciones de conservación.

Esta torre se encontraba intacta en todas las partes que de ella se conservaban, si bien se apreciaba el haber sido desmochada y el muro de poniente derribado en parte, precisamente aquí es donde se descubrió el «opus spicatum». A la altura de la segunda planta, en el muro sur, se abría una pequeña ventana ajimezada con doble arco de herradura, que se encontraba cegada al exterior por un contrafuerte del refectorio.

Foto 1.-Muro de la Torre de acceso al claustro. Se puede apreciar el rellano en «Opus Spicatum».

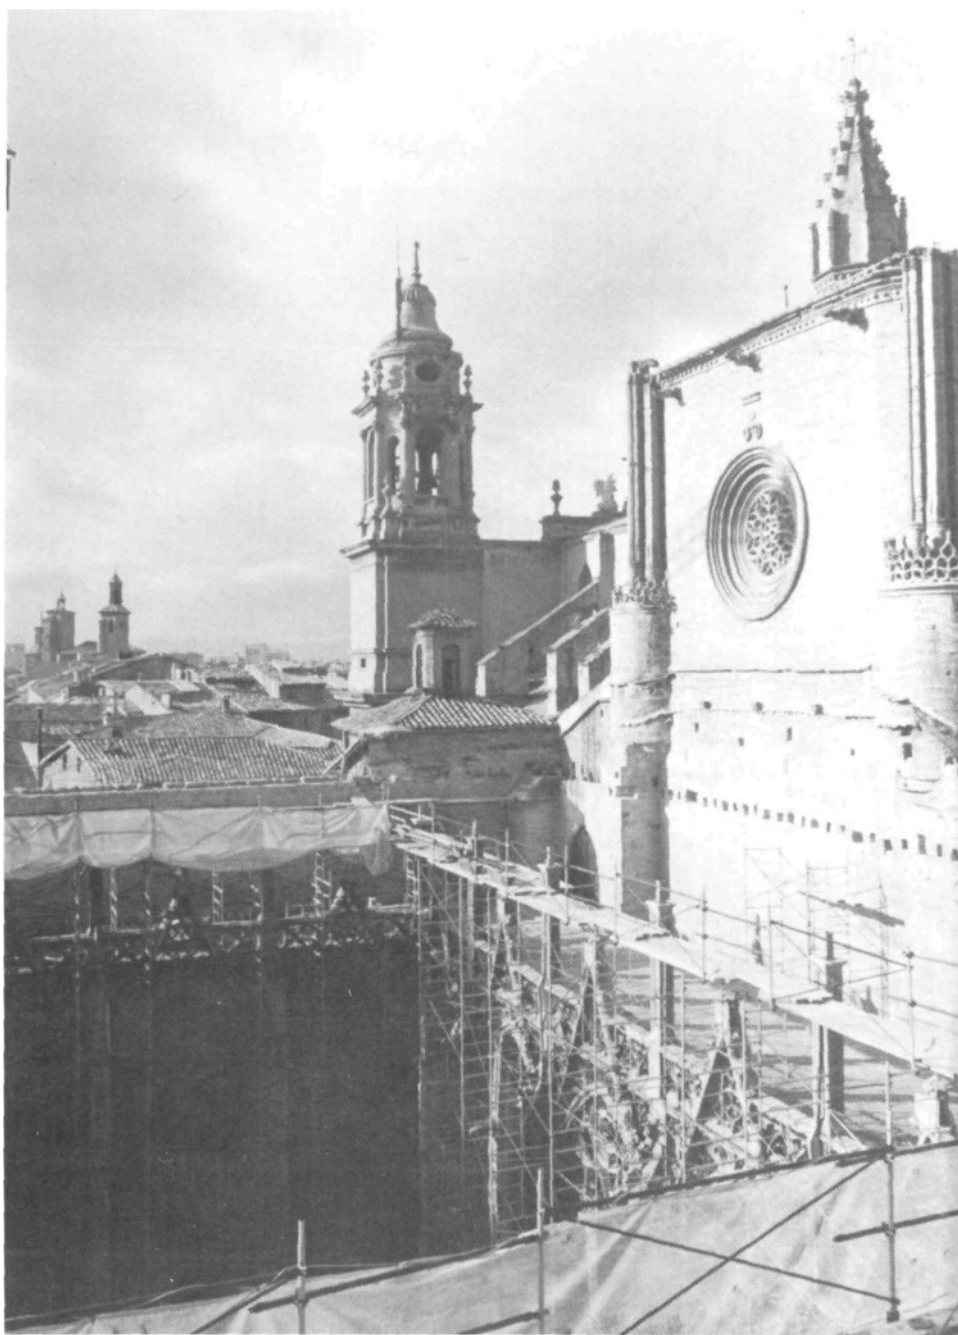
Comenzamos por desmontar totalmente la cubierta. (Foto 3).

Esto nos hizo ver; a) que el estado de la estructura era mucho peor de lo que sospechábamos (maderos rotos, entras podridas, elementos faltos de sección o flechados al límite de rotura, etc.); b) que la última reparación sería no había aguantado un siglo; c) que el enorme peso de esta estructura había causado la fractura de algunos elementos de piedra del sobreclaustro (columnas).

Foto 3.-Cubierta desmantelada.

Analizando estos descubrimientos llegamos a la conclusión de que para resolver el problemas que suponía el proyectar una nueva cubierta -de la antigua no podía conservarse nada, al menos de los elementos estructurales resistentes- había que imponerse varios condicionantes; a) su vida debía ser mayor que la de la desmontada dado el gasto que iba a suponer su renovación; b) el peso tenía que ser menor si queríamos utilizar los elementos de piedra existente; c) el aspecto exterior, una vez terminada la obra, no debía variar.

Esto nos obliga a renunciar a la estructura resistente de madera por otra más actual y ligera, utilizando técnicas más avanzadas y elementos de menos peso. Y para que el aspecto externo no variase, esta nueva estructura había que ocultarla dentro de los elementos de madera visibles -que ya no tendrían función resistente- utilizando, a ser posible, los mismos de la anterior.

Proyectamos una estructura mixta de perfiles laminados y hormigón. La solución adoptada es establecer un forjado que apoye en los muros perimetrales y los soportes de piedra del Claustro y sobre él organizar las pendientes del tejado con tabiques alijerados de ladrillo. Este forjado es a base de viguetas pretensadas de hormigón, que por el extremo que corresponde a los muros es fácil conseguir su semiempotramiento en los mismos y en el otro descansan sobre una viga de perfil doble T que, a su vez, apoya sobre los soportes de piedra. Estos apoyos -que son los más delicados porque para evitar momentos deben ser perfectamente puntuales- no podían realizarse directamente sobre los soportes ya que las antiguas vigas de madera que han de ocultar la nueva estructura descansaban sobre zapatas.

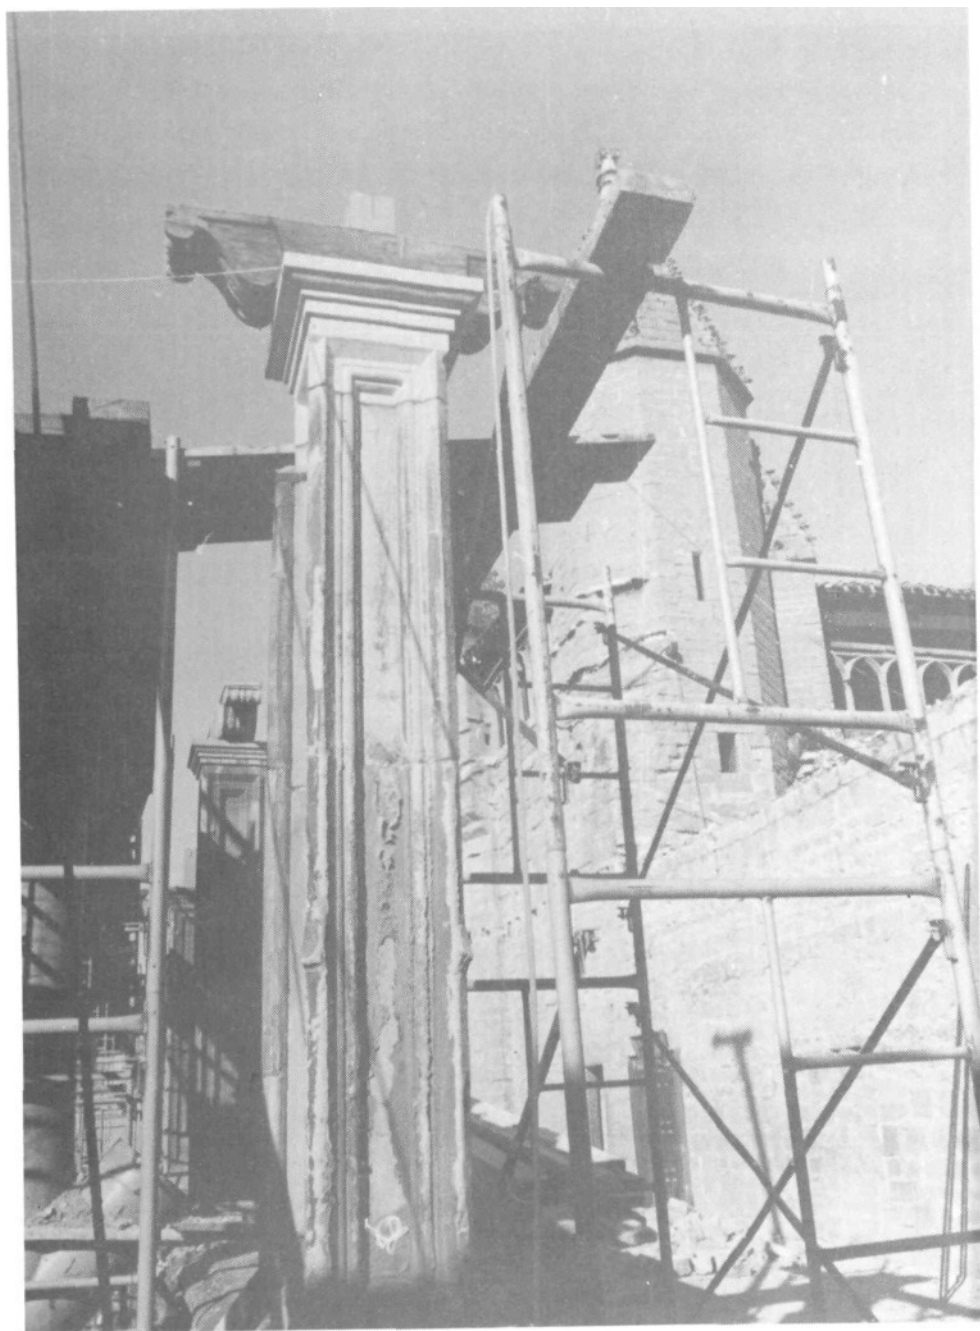
Foto 5.-Detalle de un soporte con su virotillo y la zapata de madera ya encajada, dispuesto para recibir la jácena de hierro.

baja de la viga, el extremo interior lleva una placa soldada para ampliar su superficie de apoyo en los soportes. (Foto 5).

De esta forma la estructura metálica va oculta dentro de las antiguas vigas de madera, previamente vaciadas, que ahora no tienen misión resis-
