Importancia de las comunicaciones
en el siglo XVIII: los puentes

J. Ignacio Sánchez Rivera

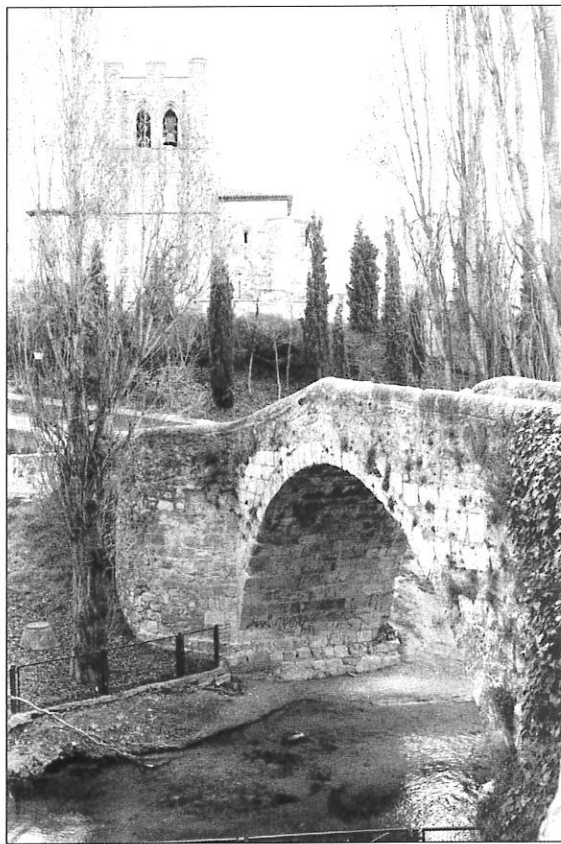
Figura 3. Puente de las Tenerías en Aranda. Su fina rosca de cantería y el despiece de los sillares, parece obra original del XVI ó XVII, con múltiples reparaciones posteriores, entre las que se cuenta el pretil y el apartadero en la rampa, una característica de los puentes arandinos.

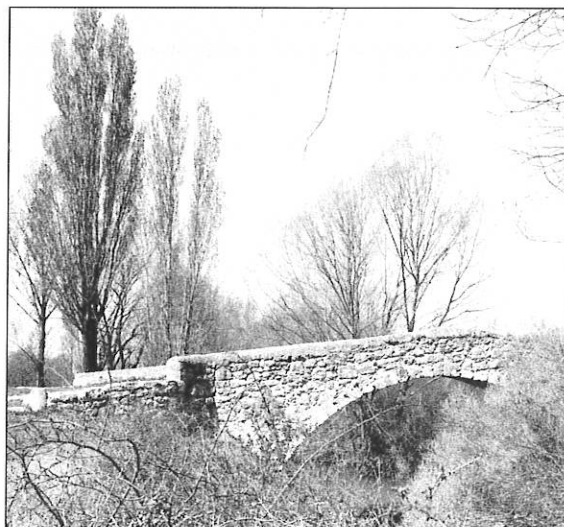
Figura 6. Acceso al Puente Viejo de San Juan del Monte, en el camino de Peñaranda, con su camino elevado entre muretes de piedra y el apartadero a la derecha de la embocadura.

Conectado a su entrada por San Juan hay un camino alto sobre paredes de piedra al estilo dieciochesco para salvar, por un pontón de medio punto, un caz de molino que poco más abajo debía tener la balsa. Todavía pueden encontrarse las piedras del aliviadero con las recatas para unas compuertas correderas (Figura 6).

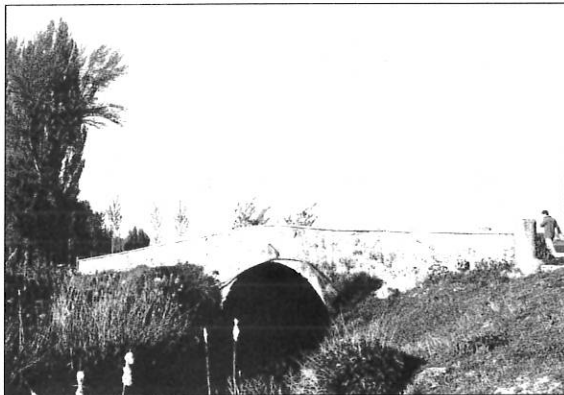
Figura 7. El Puente de Abajo o de la Cañada en Quemada sustituyó a uno de madera. Posiblemente de trata de una construcción del XVII recientemente restaurada.

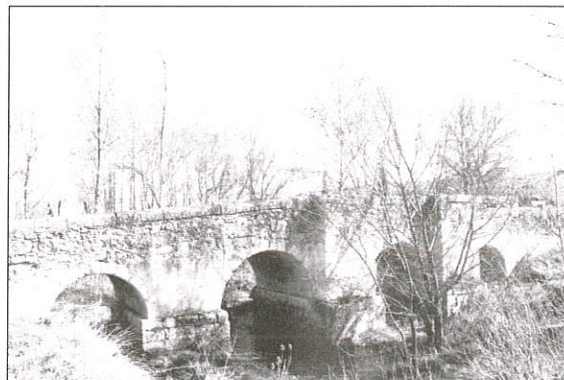
Figura 8. Vista de los espolones del Puente de Arriba en Pinilla Trasmonte, con sus dos exiguos apartaderos. A la izquierda, un quinto arco permanece enterrado bajo el terreno.

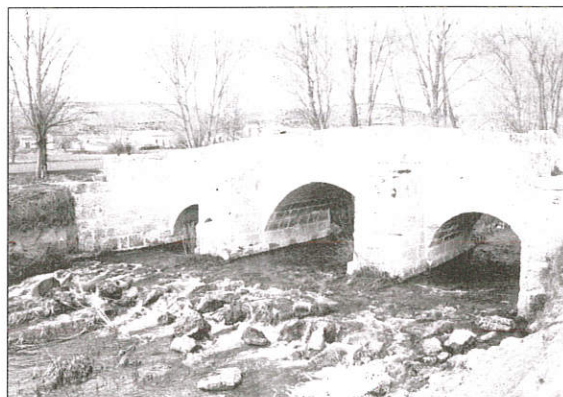
Figura 13. En Cabañes de Esgueva se alza un puente de gran unidad compositiva, conservándose además un tramo de calzada adyacente.

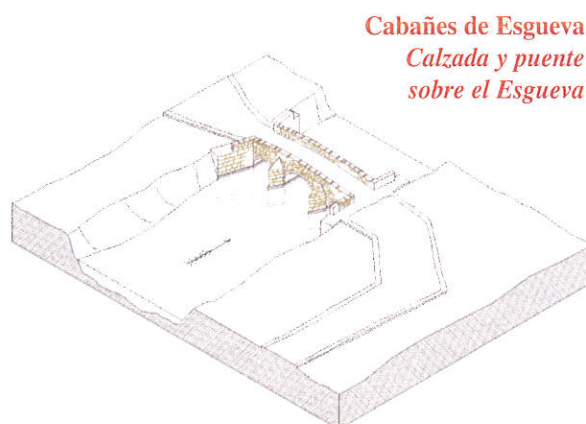
Figura 14. Axonometría del puente y calzada de Cabañes de Esgueva.

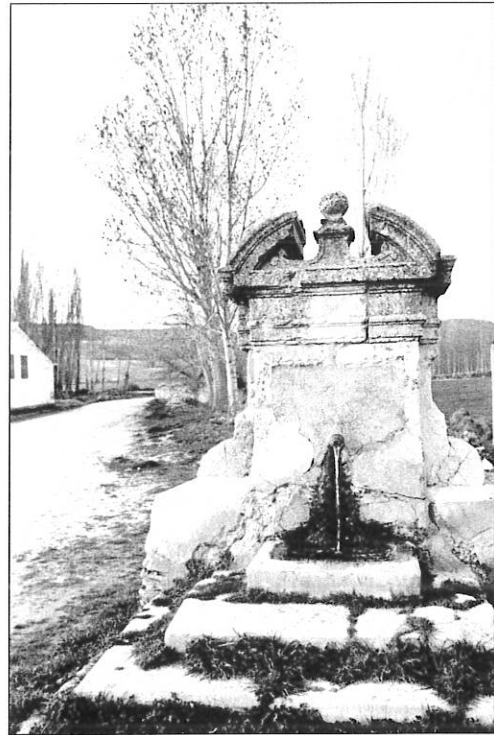
Figura 16. Fuente clasicista de Villovela en el camino hacia el puente.

Hoy se nos presenta en regular estado de conservación pero en perfecto funcionamiento. Muchos chaperones de cemento muestran descuidadas reparaciones que reclaman una intervención por parte de las autoridades competentes.

Es especialmente interesante la fuente con pilón que se levanta a la salida de Villovela camino del puente (Figura 16). Serviría como abrevadero al camino que seguía el valle del Esgueva y al de Segovia a Palencia, que allí se cruzaban. Es una fuente de espalda con dos caños, vertiendo uno al camino, para uso de los caminantes, y otro por el costado opuesto sobre un pilón. Al frente muestra sobre el caño recerco de haber tenido inscripción o lápida, y se corona por cornisa clásica y frontón curvo partido con bola de remate, todo de buena labra y equilibrada proporción. Por su estilo y su gran calidad es posible que fuera Gozález de Lara su tracista, y fuera ésta la única pieza de su proyecto en ser construida.

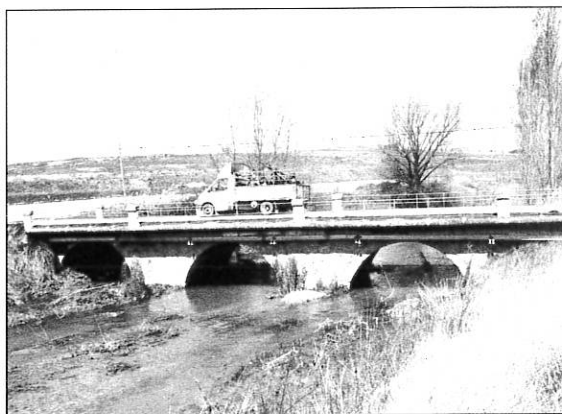
Figura 18. Puente Nuevo de Peñaranda sobre el Arandilla. Obsérvese su parecido con el Puente de Abajo en Pinilla Trasmonte sobre el Esgueva.

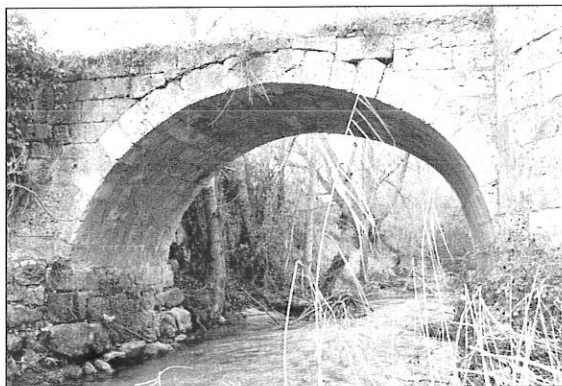
Figura 22. Vista del primer arco de puente sobre el Riaza, entre Roa y Berlangas.

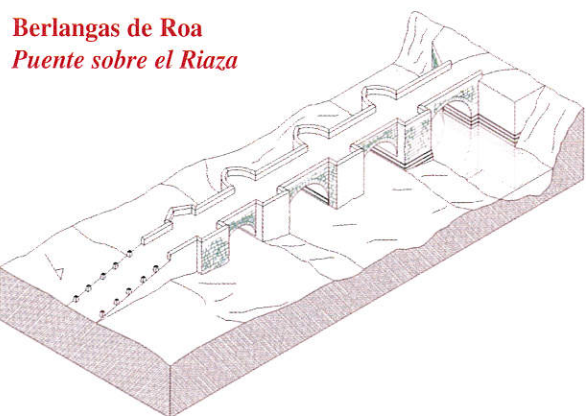
Figura 23. Axonometría del puente de Berlangas sobre el Riaza, son su primer estribo anguloso, procedente de un puente anterior.

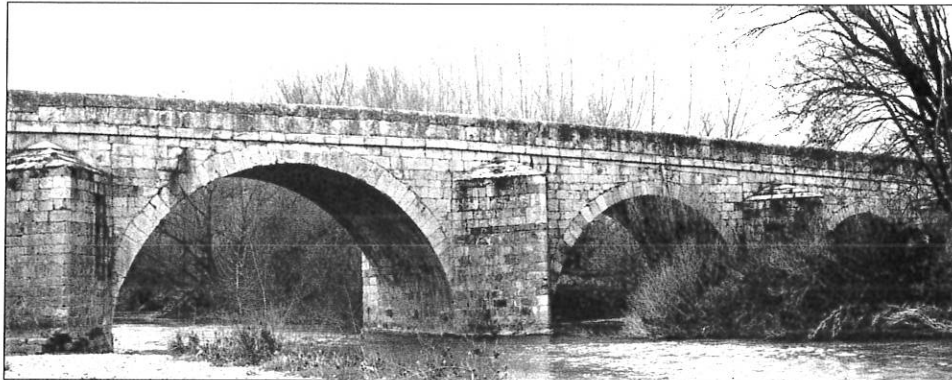
Figura 24. Vista aguas arriba del 5.º arco del puente de la Vid, con más de 12 metros de luz.

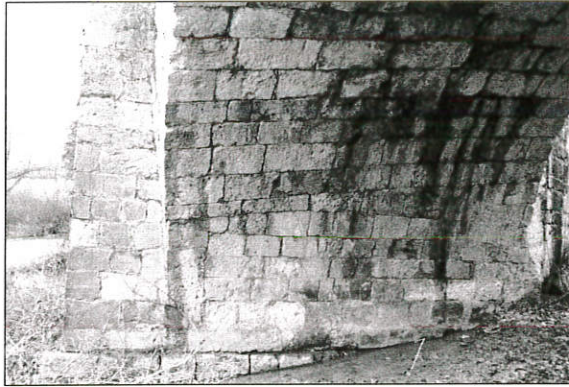
Figura 25. Estado de la 3.^a pila del puente de La Vid. Su hundimiento debió provocar el derrumbe de los dos arcos que apoyaban en ella. En la reconstrucción dieciochesca se consideró que ya estaba suficientemente asentada.

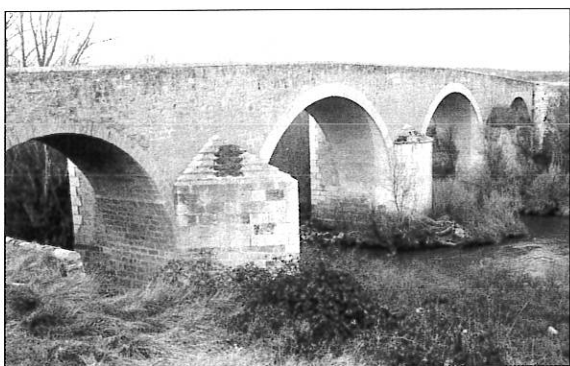
Figura 28. Puente de Vadocondes sobre el Duero. El primer arco, más antiguo, muestra el arranque con otra curvatura, señal de que ha sido reconstruido en época indeterminada.

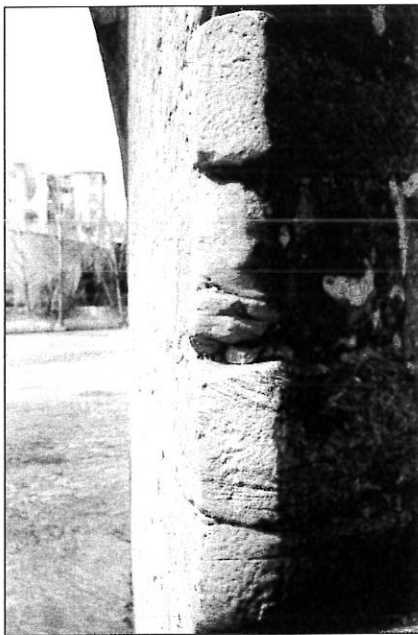
Figura 33. Tajamar de la primera pila del Puente Mayor de Aranda. El ángulo agudo es una característica estilística típica de los tajamares del siglo XVI, que podría ser la fecha de construcción de esta pila.

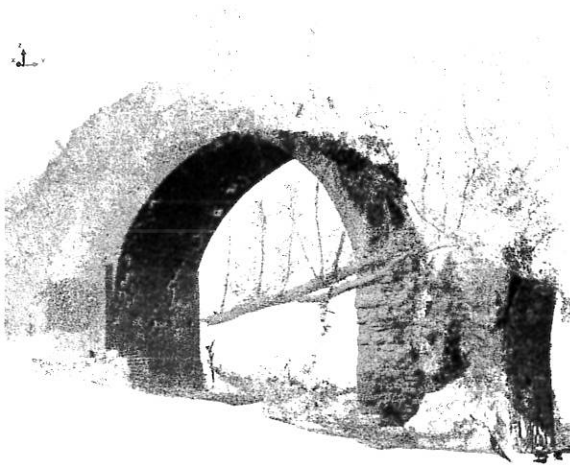
Figura 37. Axonometría tridimensional del puente de Castrillo de la Vega, obtenida por escáner tridimensional.

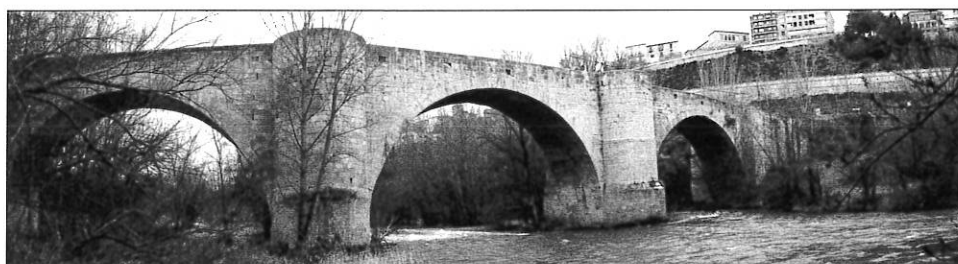
Figura 39. Vista general del puente de Roa, reducidos a 3 los arcos, de los 5 que tuvo.

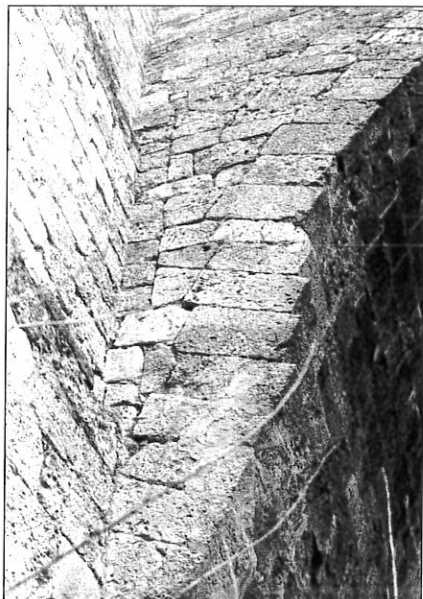
Figura 40. Arco norte del puente de Roa. Obsérvese el arranque con menor curvatura de los arcos anteriores, absorbidos actualmente en uno de mayor radio.

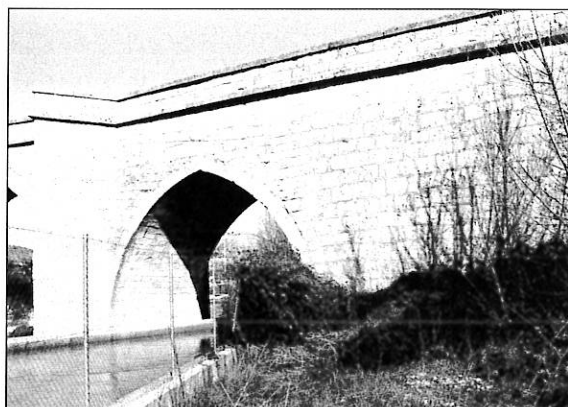
Figura 41. Arco sur del puente de San Martín de Rubiales, de construcción medieval. Es el único resto del primitivo puente insertado en la estructura actual.

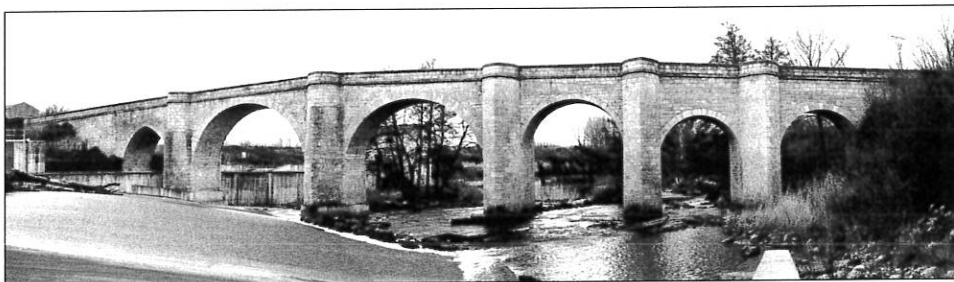
Figura 42. Vista general del puente de San Martín de Rubiales con el arco más antiguo, medieval, a la izquierda y los tres más modernos, de fines del XVIII, a la derecha. El penúltimo de ellos ha sido rehecho y a simple vista puede verse que se encuentra más bajo de lo que debiera.
