Santa María de Pontellas

M^a DEL PILAR CARRILLO LISTA¹

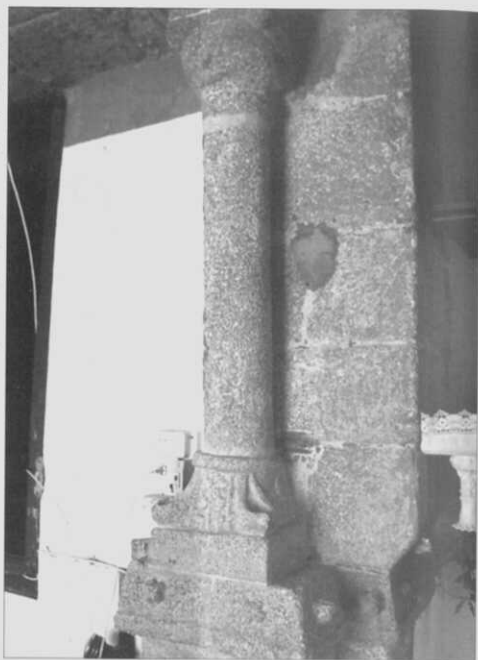
Las basas son robustas⁷ y no siguen el modelo ático habitual en los edificios del siglo XII, sino que presentan un perfil redondeado, sin molduras; en la de la derecha una línea resalta la parte superior en recuerdo de un toro. Los plintos son recorridos a media altura por una incisión rectilínea y en los vértices aparecen unas molduras en lugar de garras. Bajo ellos asoma otro sillar cuadrangular que sirve de basamento.

Los dos capiteles presentan decoración vegetal, aunque su modelo y estilo son distintos; posiblemente hayan salido de la mano de dos canteros diferentes. Ambos tienen el collarino liso e igual tamaño. El de la izquierda parece más bajo porque la parte superior

Foto 2: Soporte izquierdo del arco triunfal
(Foto: J. Ramón Ferrín).

⁷ Tienen prácticamente el mismo tamaño que los capiteles, que miden 31 cm. de alto frente a los 32 y 27 cm. de las basas.

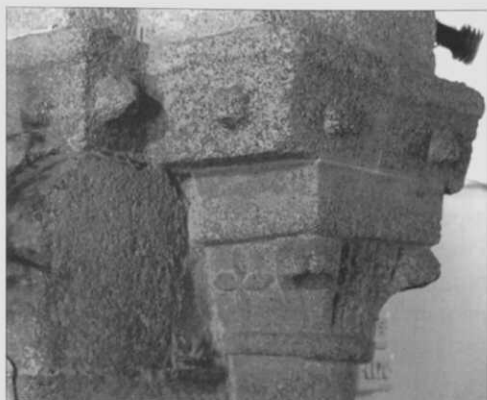
está sin tallar (Foto 3); se decora con dos hojas gruesas en los vértices, mientras en el centro de la cara mayor aparecen dos zigzags que la recorren verticalmente; en cuanto a las caras laterales de la cesta, sólo en la que mira hacia la nave aparece una flor cuatripétala muy sencilla.

Foto 3: Capitel izquierdo del arco triunfal
(Foto: J. Ramón Ferrín).

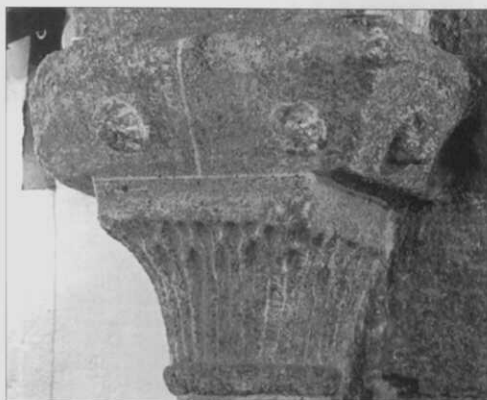
El capitel derecho parece más esbelto que el anterior porque presenta una mayor superficie decorada. La cesta se adorna con una serie de incisiones verticales recavadas en la parte superior, de modo que se identifican con dos registros de hojas muy estilizadas (Foto 4).

Foto 4: Capitel derecho del arco triunfal
(Foto: J. Ramón Ferrín).

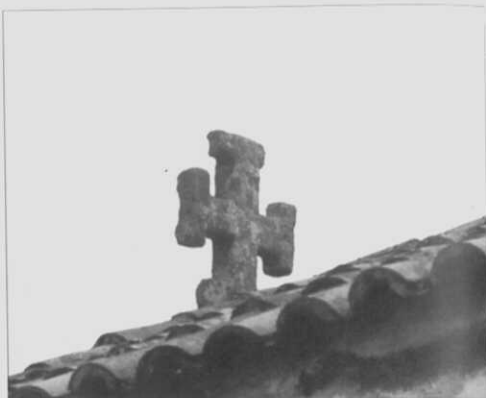
proa, muy esbeltos los de la nave, otros son de nacela o presentan algún motivo geométrico. Destaca la cruz antefija del testero del ábside, que es potenziada y se erige directamente sobre el piñón⁹ (Foto 5).

Foto 5: Antefija (Foto: J. Ramón Ferrín).
