LA CHIMENEA: NECRÓPOLIS Y CONJUNTO TERMAL

M^a Asunción Antoñanzas Subero

Universidad de La Rioja

En este artículo se exponen los resultados obtenidos durante los trabajos de excavación realizados durante los años 2000 y 2001 en la zona conocida como La Chimenea¹.

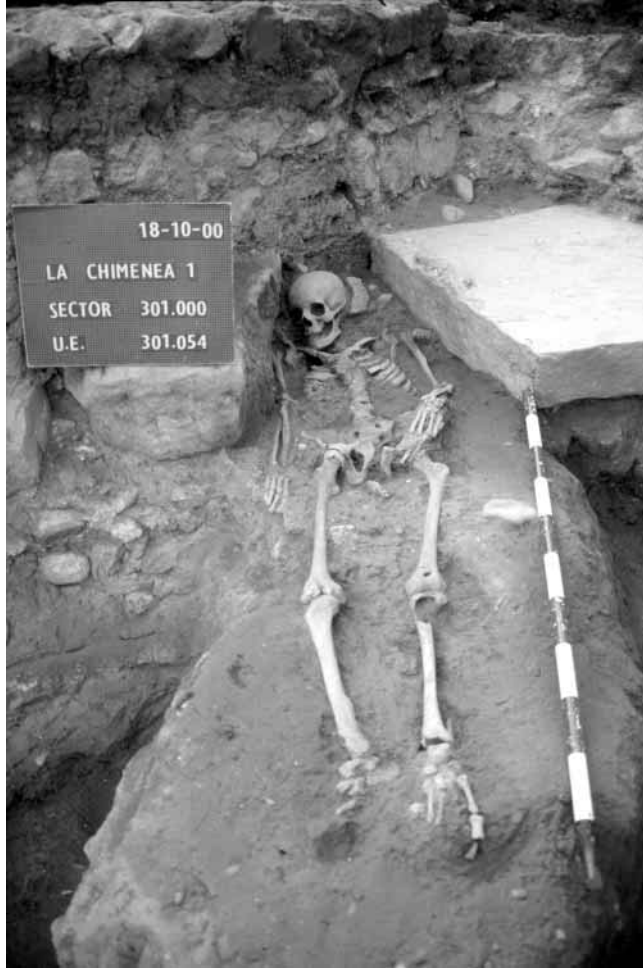
Figura 2. Inhumación amortizando un canal

Todas las tumbas reutilizan y reaprovechan elementos constructivos de las estructuras termales anteriores para la colocación de las inhumaciones y la construcción de las fosas, una vez que aquellas han sido abandonadas y han perdido su funcionalidad primigenia¹¹. Así por ejemplo, dos de ellos se depositan sobre el suelo del *hipocaustum*, mientras que otra inhumación amortiza un canal colmatado en el que apoya la cabeza. (fig. 2)

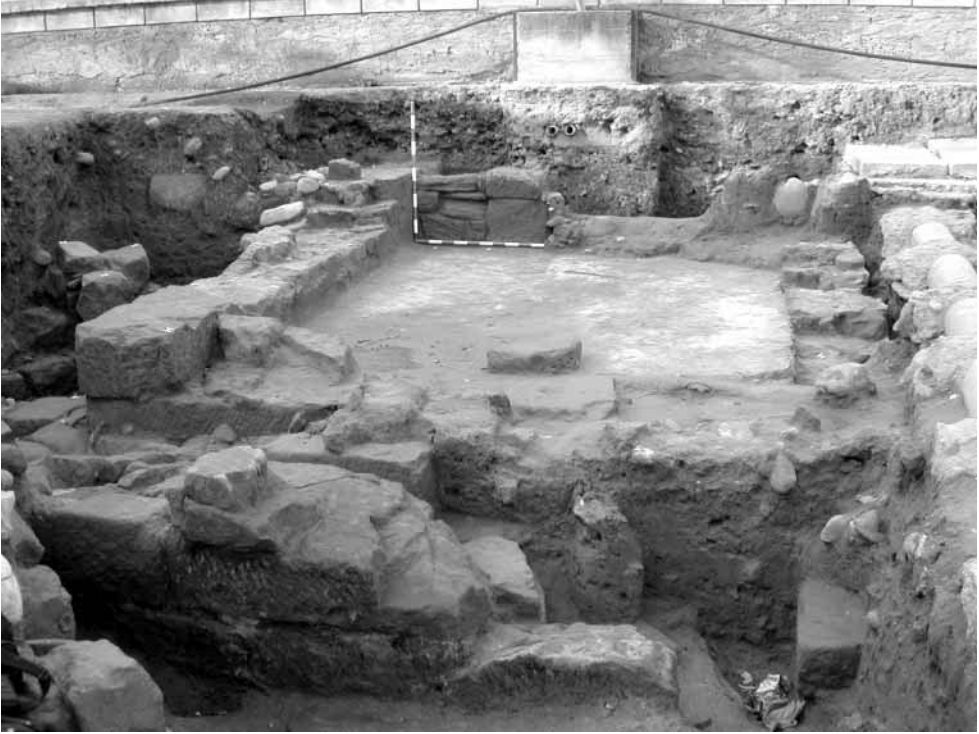
Figura 3. Hipocausto

Del *hipocaustum* se conservan en el suelo las improntas de las *pilae*, así como las líneas del entramado ortogonal que sirvieron para colocar de una manera equidistante, las *pilae* en sus intersecciones. Estas *pilae* eran de ladrillos circulares, de unos 14 cm. de diámetro. Ninguno de estos ladrillos ha aparecido *in situ*, pero si se han recogido en unidades estratigráficas de relleno. También en niveles de relleno, se han encontrado diferentes materiales propios de la *hipocaustis* y de la *suspensura* como son ladrillos bipedales con incisiones onduladas, y ladrillos *spicatum*¹³. (fig.3)

Por lo excavado hasta el momento podemos deducir que este hipocausto estaría dividido en dos estancias separadas por dos pilares, que servirían de apoyo a la *suspensura*¹⁴. Este sistema de apoyo central sufre una remodelación. En un momento posterior, se le adosan unas hiladas de sillarejos que lo unen con el muro oeste del hipocausto. El motivo de esta transformación pudo obedecer a la necesidad de reforzar el sistema de apoyo de la *suspensura*; o bien se realizó para acotar un espacio de uso más reducido. De estos dos pilares, sólo se conserva uno, ya que el segundo apoyo ha sido arrasado para colocar una inhumación.

Esta primera estancia del hipocausto, por su relación con el *praefurnium* habría que identificarla con el hipocausto del *caldarium*. De la segunda estancia sólo se ha podido excavar una mínima parte ya que ésta se introduce bajo las estructuras del patio de un colegio anexo.

Los muros que delimitan el hipocausto han sufrido un importante arrasamiento, sólo se conservan a nivel de cimentación, excepto el muro NO que aún mantiene 30 cmts. de altura máxima. La unión del suelo del hipocausto, de *opus caementicium*, a este muro, que aún conserva el revestimiento, se realiza con un remate a media caña.

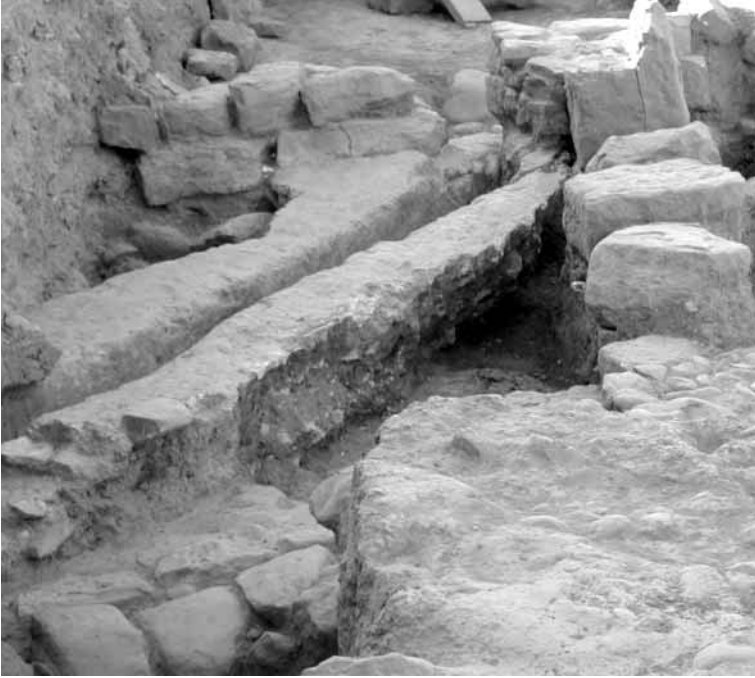
Figura 4. Canal de desagüe

Como hemos indicado, esta piscina desagua a un canal de *opus caementicium*, (fig. 4) que discurre con dirección NE-SW. El canal está cubierto por dos losas de arenisca de gran tamaño en el tramo más próximo a la piscina. Estas losas están unidas al canal con una fina capa de argamasa. El trazado del canal se ve afectado en varios puntos por la instalación de estructuras posteriores (muros de hormigón actuales y canalizaciones modernas), que lo cortan.

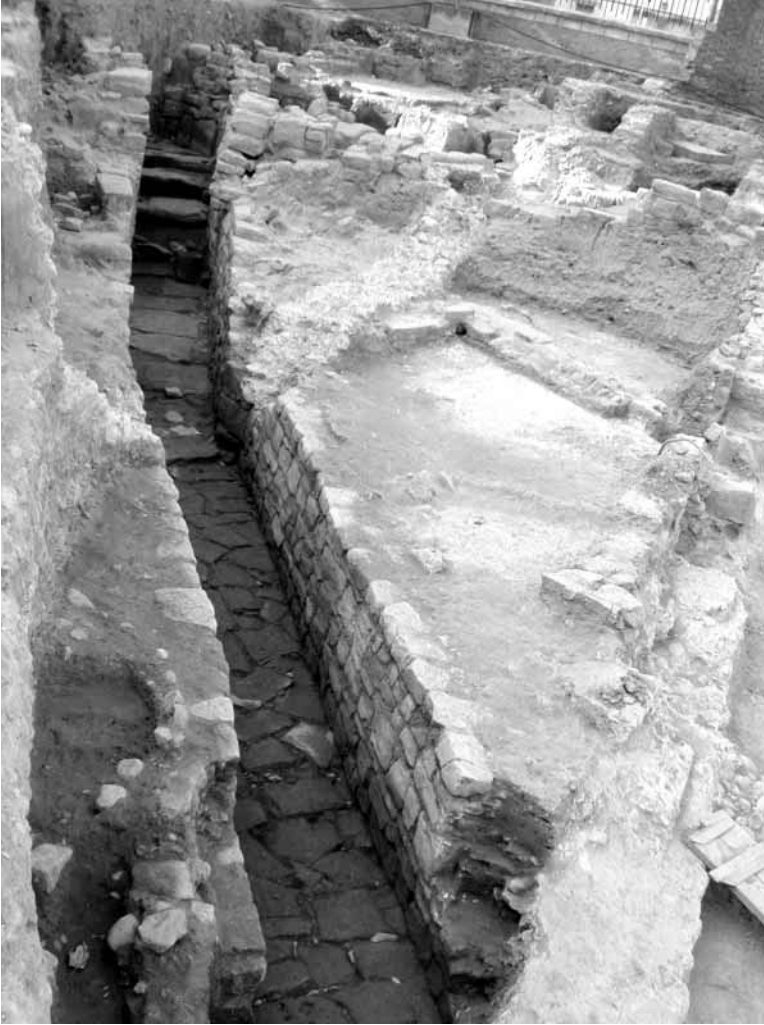
Figura 5. Colector

Durante la primera campaña de excavación se detectó en el área de La Chimenea 2 la existencia de dos muros de sillarejos paralelos con un enlosado de losetas irregulares de arenisca de pequeño tamaño. Esta estructura, en un principio, fue interpretada como una pequeña calle. Tras la ampliación del área de excavación se constató la continuidad de los muros paralelos en el área de La Chimenea 1, que se encuentra a una cota bastante superior. En esta área aparecieron cuatro peldaños de arenisca de grandes dimensiones junto con un pavimento de losas de mayor tamaño. Las unidades estratigráficas asociadas a este espacio se caracterizan por la abundancia de materiales tanto cerámicos como de construcción.

La distancia en el espacio entre ambas estructuras, el hecho de que estuviesen cortadas por un potente muro de hormigón perteneciente a la fábrica de conservas (que posteriormente se derribó), así como la distinta factura del pavimento -losas de mayor tamaño para la parte que salva el desnivel junto a los peldaños, y de menor tamaño para la superficie ya allanada- no permitía afirmar aún que nos encontráramos ante un único elemento urbanístico.

Sin embargo, el proceso de excavación nos permitió ir constatando ciertas evidencias. Al final de la excavación de los dos sectores, las dos partes se unieron hasta percibirse como una única estructura. El cambio de desnivel existente en el terreno natural, y posiblemente en el nivel de uso de la ciudad romana, es salvado mediante los cuatro escalones de gran tamaño. En todo este espacio pudo comprobarse la existencia de un derrumbe, de sillarejos de arenisca y de téglulas, que apuntaban la posibilidad de que, en realidad, pudiera tratarse de un espacio inicialmente cubierto.

Por tanto, fue tomando forma la hipótesis de que en realidad nos encontraríamos ante un colector de dimensiones considerables, que formaría parte de las infraestructuras de servicios urbanos de la Calahorra romana. Que estaría relacionado con el conjunto termal excavado en el mismo yacimiento ya que una de las canalizaciones documentadas vertería sus aguas en él; e incluso con las estructuras de baños detectadas en diferentes intervenciones de urgencia en calles próximas y en la excavación de la Fábrica de Pablo Torres¹⁶ de similares características funcionales.(fig. 5)
