Pinturas murales de Baelo Claudia

Mercedes Cristina Gómez Bueno¹ / María Luisa Millán Salgado²

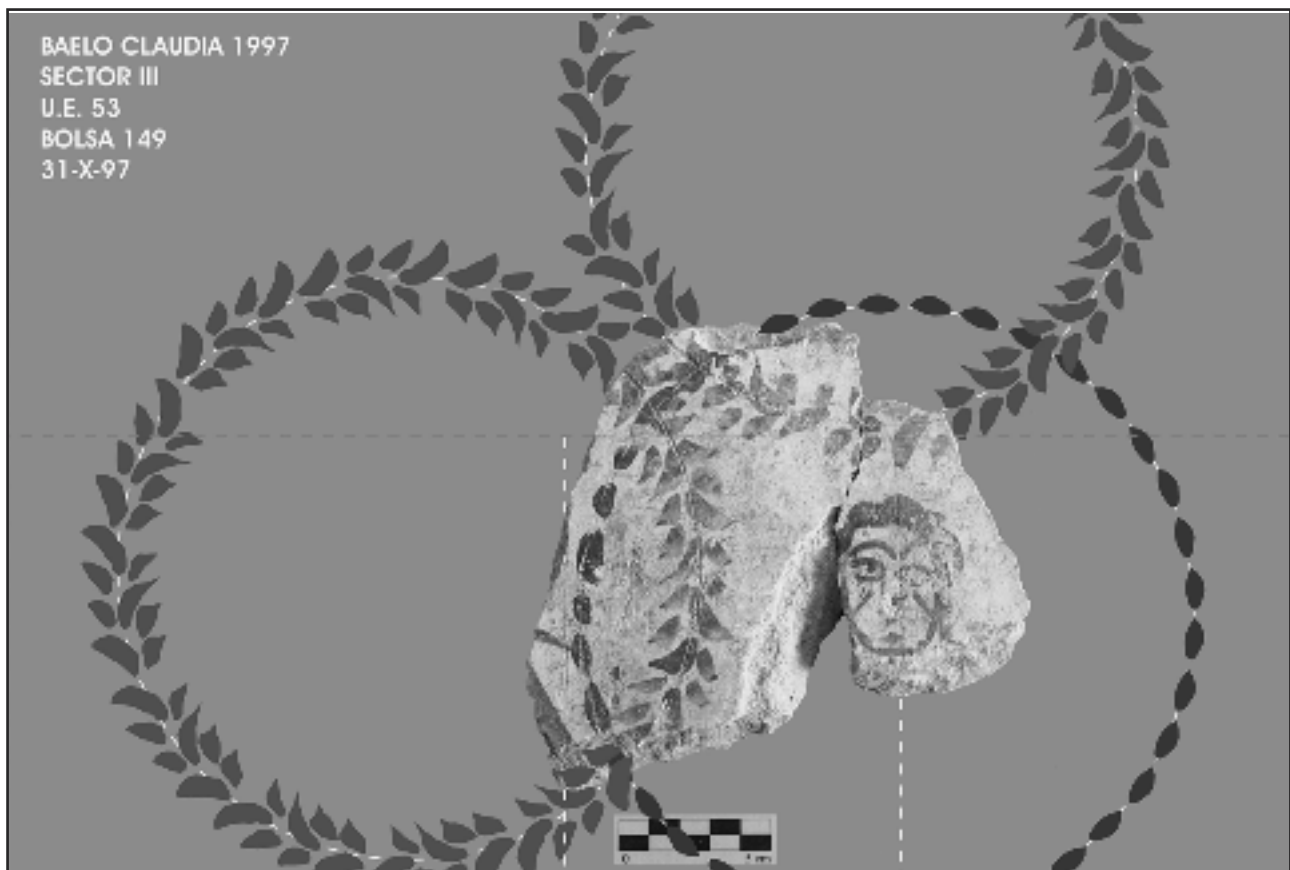
Imagen 5.- Fragmento mural con incisiones de trazos preparatorios como líneas y circunferencias. Foto: autor

Sobre la capa de estuco aún fresco se necesitaba realizar diseños y trazos preparatorios de la decoración parietal, testimonio que encontramos en los fragmentos conservados de la “pequeña pileta de salazón”. En ellos, encontramos

trazos de líneas – tanto horizontales como verticales- y de circunferencias; para los primeros hicieron uso del trazado con cordelillo¹⁸, donde con un cordel tirante y teñido de color ocre sobre el enlucido fresco se hacía una señal trazando así líneas rectas, y para las circunferencias utilizaron el compás, ya que observamos las incisiones del trazado del mismo al igual que su eje central (Imagen 4).
