La Judería Nueva de Estella. Intervención arqueológica, 2008

JOSÉ MIGUEL LEGARDA SEMBROIZ*

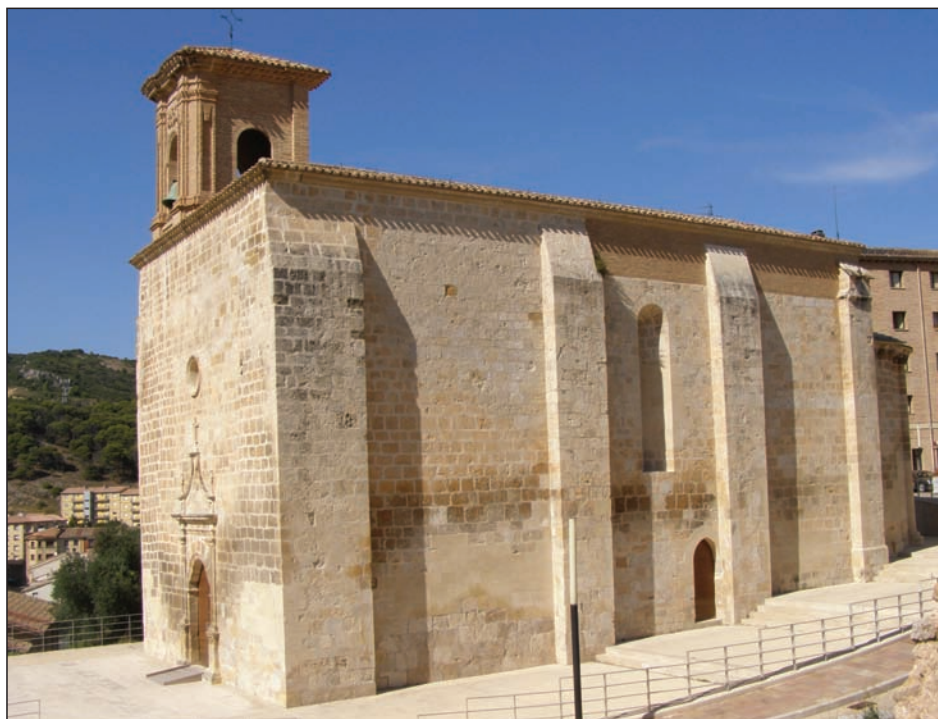
Foto 1. Bajo la iglesia actual se encontraron los restos de la sinagoga

pido crecimiento de la ciudad les empujó a las afueras de la misma ya para 1135, cuando el rey dona Elgacena a los barones de la ciudad⁴. Poco después, en 1145, donará la sinagoga al obispado de Pamplona para levantar una iglesia a Santa María y Todos los Santos (actual Santa M^a Jus del Castillo)⁵ (foto 1).

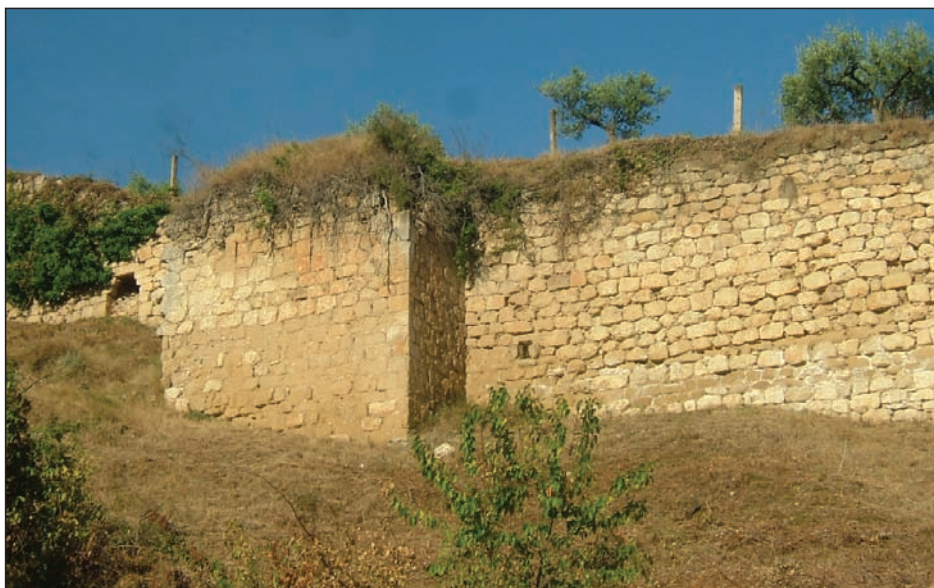
Foto 2. Estado actual de la muralla de la Judería

La Judería Nueva de Estella se encuentra bien localizada dentro del mapa urbano actual debido a la conservación de las murallas que la delimitaban, sobre todo en los tramos sur y este. Especial mención merece el lienzo este, cuya colmatación ha permitido que sea el tramo mejor conservado de las murallas de la ciudad, incluyendo una poterna de salida al río y un cubo defensivo (foto 2). Esta muralla asciende hacia la cima de la colina hasta unirse con el castillo de Belmecher, que protege la aljama. Para su construcción se utilizaron sillares de caliza de la zona, toscamente labrados, formando hiladas irregulares, asentándose directamente sobre la roca de conglomerado. Hay que destacar la utilización puntual de sillares de conglomerado, de peor calidad, en la muralla sur, que bien pueden marcar reparaciones posteriores realizadas con menos medios económicos.

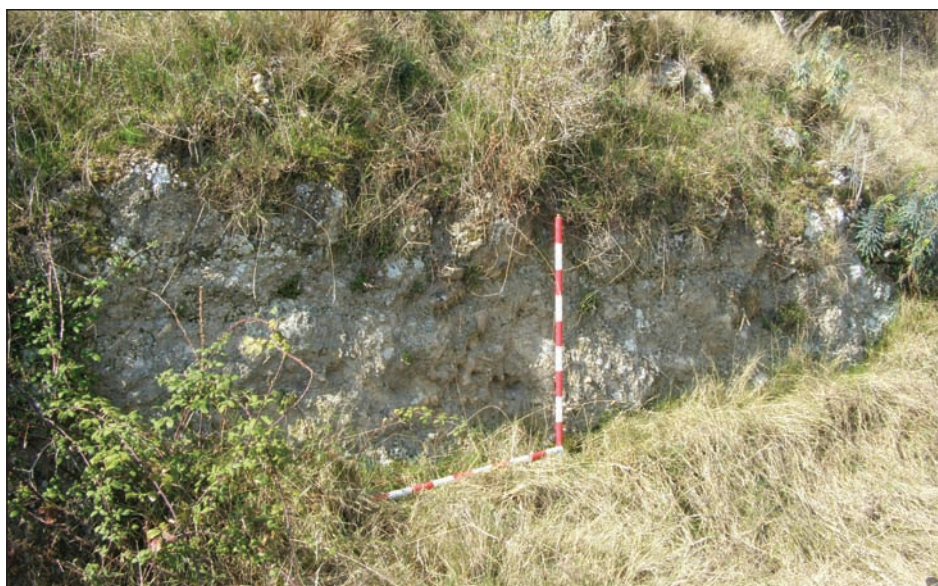
Foto 3. Muro aprovechado para aterrazar el terreno

Entre estos muros de aterramiento se pueden encontrar algunos fragmentos realizados en encofrado de argamasa con mampuestos de gran tamaño, a diferencia del resto que están contruidos a seco. Estos muros son sin duda medievales, y representan los pocos restos visibles conservados de la antigua judería, reaprovechados para realizar las terrazas (foto 3).

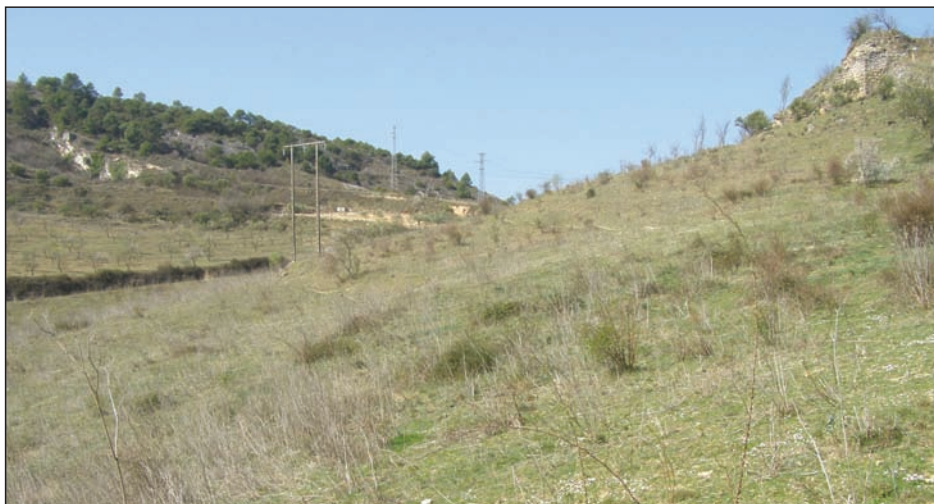
Foto 4. El Fosal vigilado por los restos de Belmecher (derecha)

Sí que llegó a utilizarse maquinaria en la plantación de viñas en la vaguada anexa, situada al sur de la muralla de la Judería y Belmecher. Durante las labores de desfonde, realizadas hacia los años sesenta del siglo XX, aparecieron numerosas losas y huesos que no fueron documentados. A esto hay que añadir la aparición, en 1912, de una lápida hebrea en la tapia de una finca bajo el castillo de Belmecher. Por todo ello no hay duda en localizar en dicha parcela el antiguo cementerio judío, situado extramuros pero pegado a la Judería (foto 4).

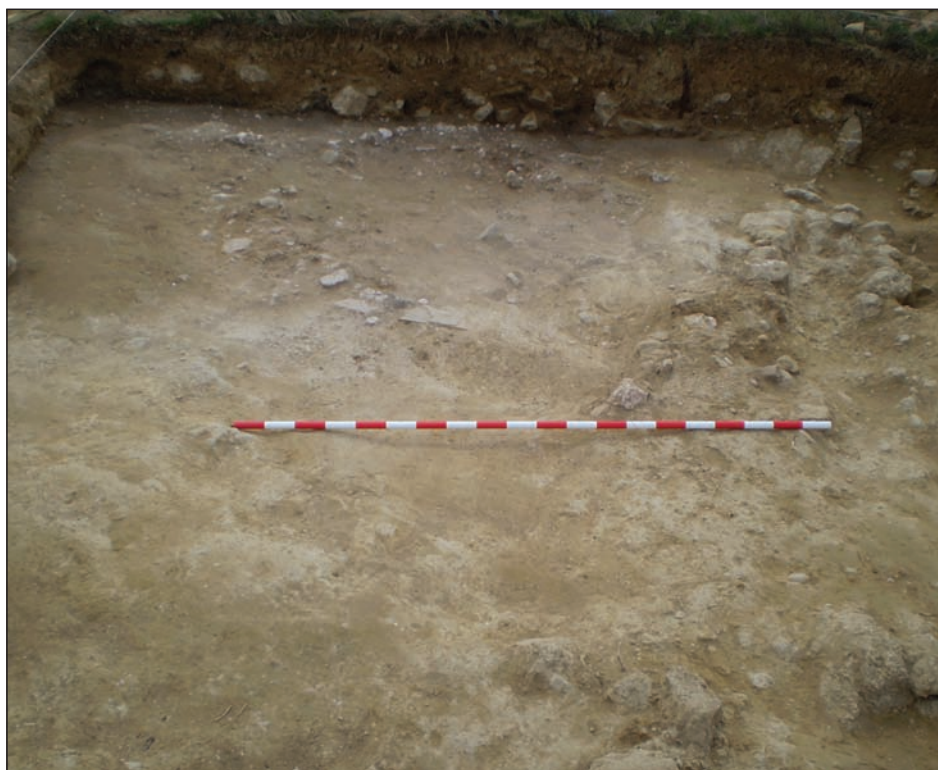
Foto 6. UE 1002 con los restos de muro a la derecha

La roca natural estaba trabajada para formar una superficie lisa, delimitada en uno de sus lados por el muro encontrado, formando una estructura habitacional totalmente arrasada (foto 6). Sobre ella apenas quedaba un nivel arcilloso con algunos restos constructivos, procedentes de la destrucción de las estructuras. No obstante, no se pudo apreciar si se trataba de una nivelación para una nueva vivienda o el abandono definitivo de la misma.

Dada la escasa profundidad a que se encontraba la roca, y con ella el nivel de uso de la vivienda, los restos se encontraban muy alterados por la acción del arado en las labores agrícolas.

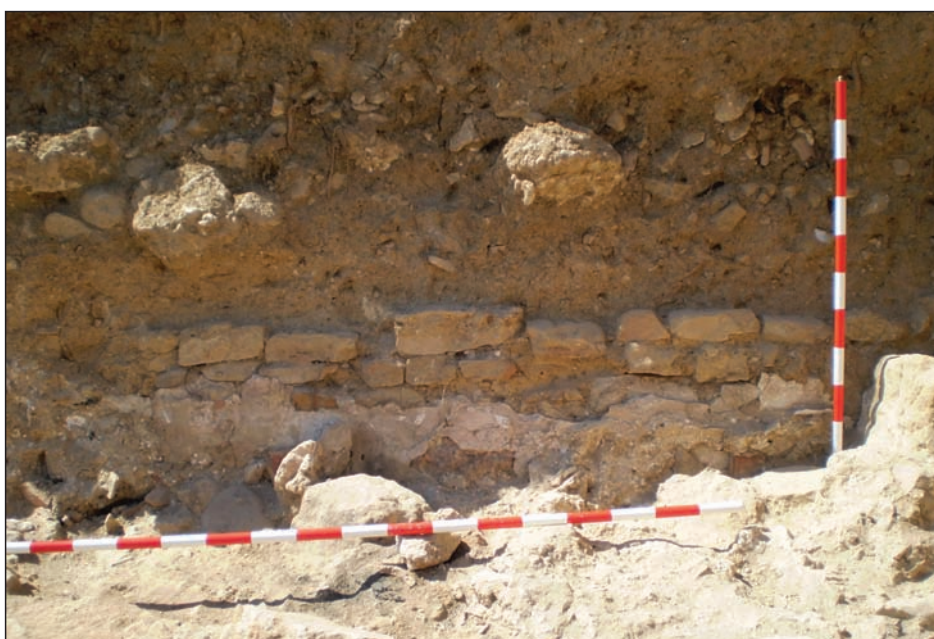
Foto 7. Muro de mampuestos con restos de enlucido

Cabe destacar la aparición de dos muros en ángulo de una vivienda, ambos realizados en mampuestos apenas acondicionados. El muro sur estaba realizado con mampuestos de mayor tamaño, y tenía otro muro adosado de una sola cara, en lo que podría ser una ampliación del grosor del muro. Por otro lado, la estructura oeste se había levantado con mampuestos de pequeño tamaño, y aún conservaba parte de una cobertura de argamasa a modo de enlucido (foto 7). Adosado a este muro se encontraba una piedra de forma cúbica, que bien podría ser un apoyo para estructuras superiores.

- Zócalo de piedras menudas con enlucido de argamasa: aparecido en el cantil oeste del Sondeo 2. En las excavaciones del año 2000 junto a la Puerta de Santa María apareció un muro similar, aunque sin ningún tipo de enlucido, sobre el que arrancaba un paramento de adobe.

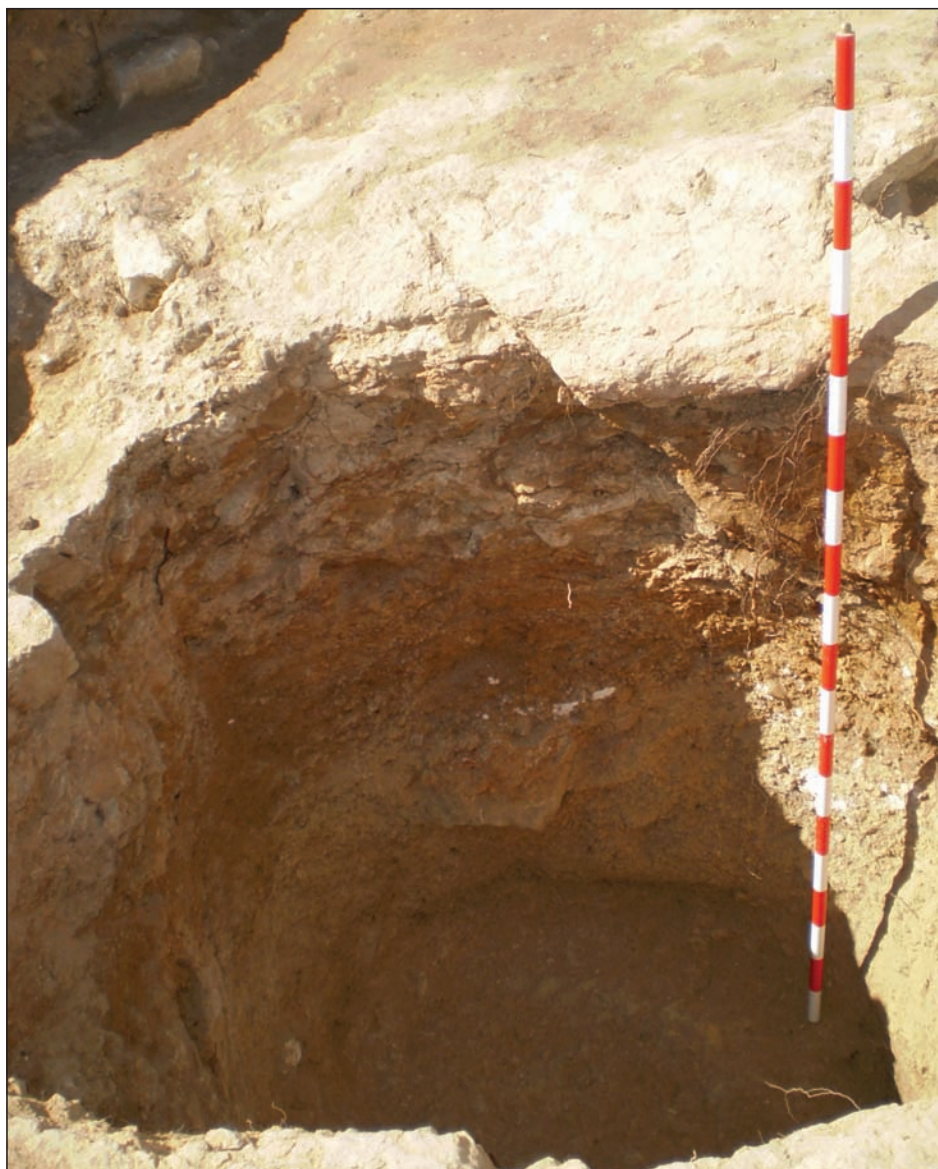
Foto 8. Silo excavado en el terreno natural

Sin embargo, excavado en la propia roca se encontró un silo totalmente colmatado por materiales medievales de todo tipo (foto 8). Se recuperaron varios fragmentos de paredes de encofrado, así como numerosos clavos y restos metálicos, entre los que destacan un fragmento de reja y la chapa de una pequeña cerradura. También aparecieron numerosos restos de fauna asociados a la alimentación de los habitantes de la aljama, pero sobre todo se recuperó un importante ajuar cerámico.

El conjunto cerámico nos ofrece una cronología a caballo entre los siglos XIII y XIV. Además hay que resaltar que el silo se utilizó tanto de basurero como de escombrera, ya que se encontraban mezclados todos los materiales, predominando los restos de paredes en la parte superior.

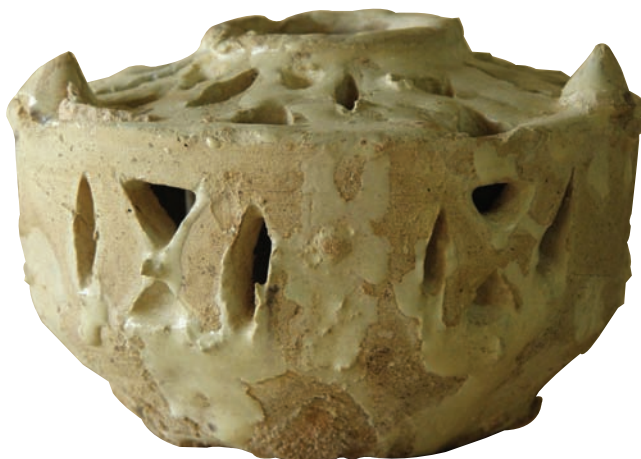
Foto 9. Tintero calado

Destacan algunas piezas prácticamente enteras. En primer lugar, un tintero al que solamente le falta un pequeño remate (foto 9). Se trata de un elemento hueco, calado, con un vidriado parcial estannífero y forma redonda, en cuyo centro se encuentra una oquedad para contener la tinta. También hay que destacar otro elemento de igual función, pero esta vez se trata de un recipiente zoomorfo, con el contenedor para la tinta sobre la cabeza (foto 10). De igual manera posee un vidriado parcial estannífero, pero esta pieza parece haber tenido problemas en la cocción, a pesar de lo cual hay huellas de tinta que demuestran su utilización.

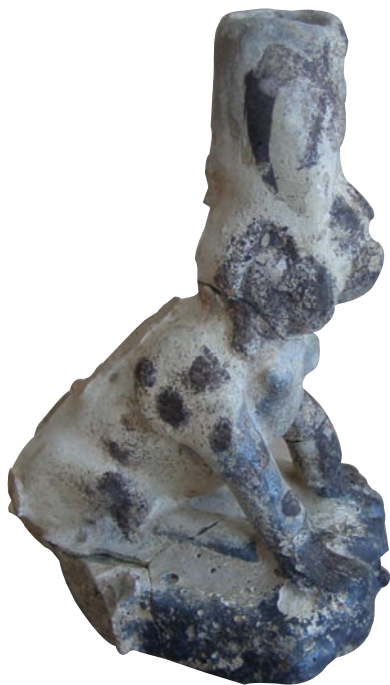
Foto 10. Tintero zoomorfo

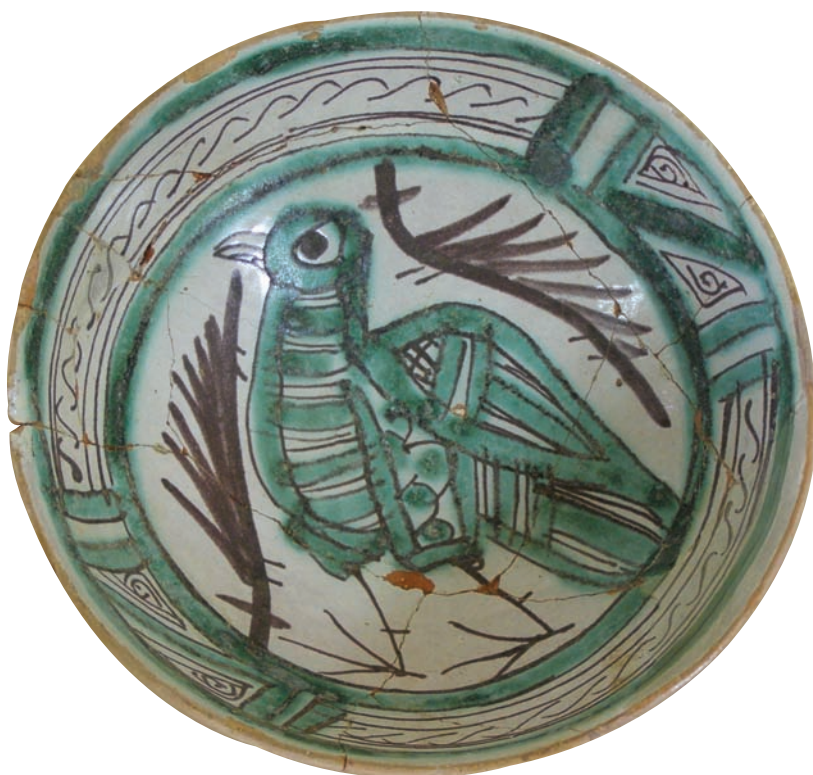
Foto 11. Escudilla aparecida en el silo

Es de destacar también el hallazgo de una escudilla decorada en verde manganeso, con el motivo de un ave enmarcada por dos palmas y una cenefa compleja con cadenetas que recorre todo el borde superior (foto 11). Esta cenefa tiene un paralelo exacto de cerámica de Teruel encontrada en Molina de Aragón (Guadalajara), datada a principios del siglo XIV⁹, sobre la misma tipología de escudilla.

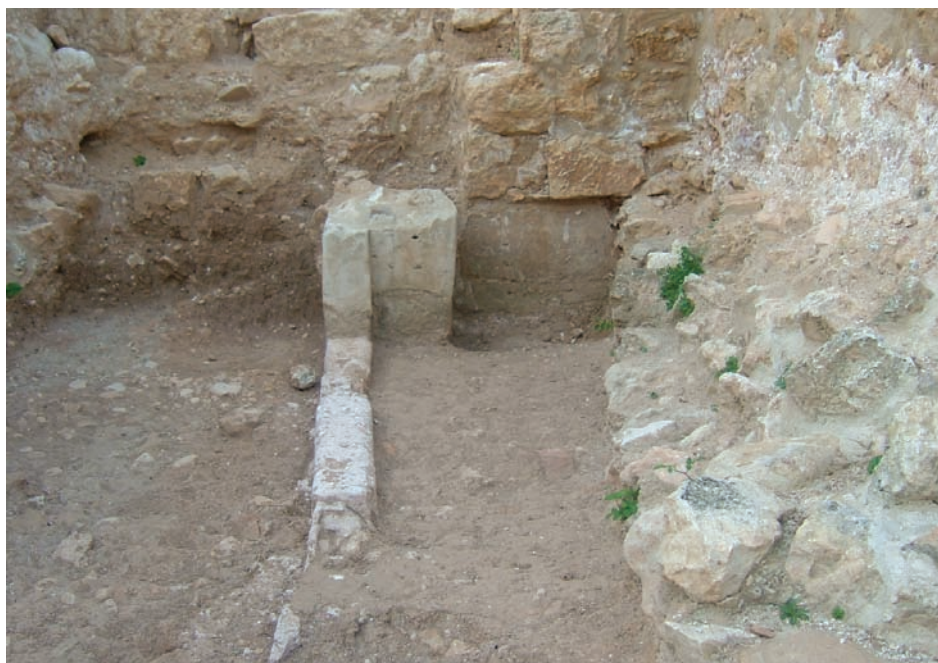
Foto 12. Restos de vivienda pertenecientes a Elgacena

- Encofrado de argamasa de cal con mampuestos y cantos en el interior: restos en el Sondeo 2 colmatando las estructuras, y dentro del silo del Sondeo 3. Este tipo de paramento aparece utilizado en los restos de una antigua vivienda de Elgacena, en concreto un umbral de puerta y una esquina de la casa, sobre la que se apoya la Puerta de Santa María, excavada en 1999 y recientemente acondicionada para la visita (foto 12).
