EXTRACCIÓN MUSIVARIA DE *OPUS SIGNINUM* Y *OPUS TESELLATUM* EN CALLE PALAS Nº 5-7 DE CARTAGENA

En este artículo analizamos la metodología de extracción, documentación, limpieza y causas de alteración de dos mosaicos ubicados en la calle Palas nº 5-7 de Cartagena.

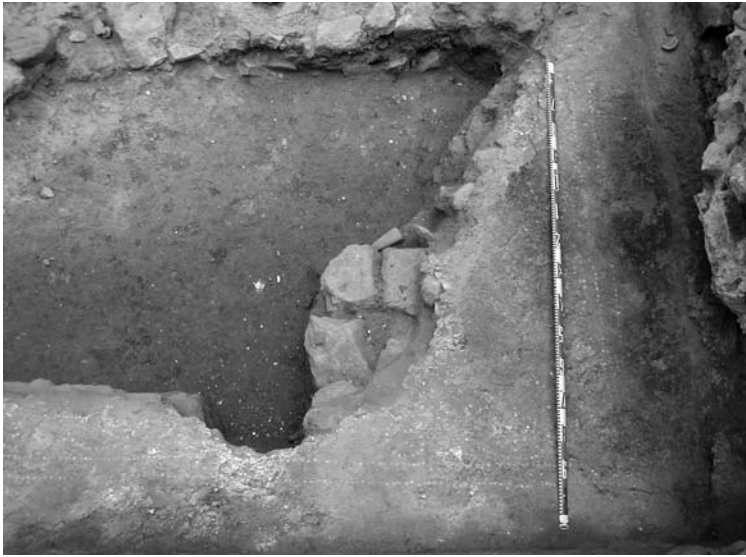
Lámina 1. Estado previo del *opus signinum* (UE 1190).

El estado de conservación que presentaba el *opus signinum*, sobre las teselas, en casi toda la superficie del mosaico, se observaba una gruesa película, constituida por arcillas, restos de tierra, carbonataciones y patinas derivadas de huellas de fuego, que impedían la visión clara del conjunto.

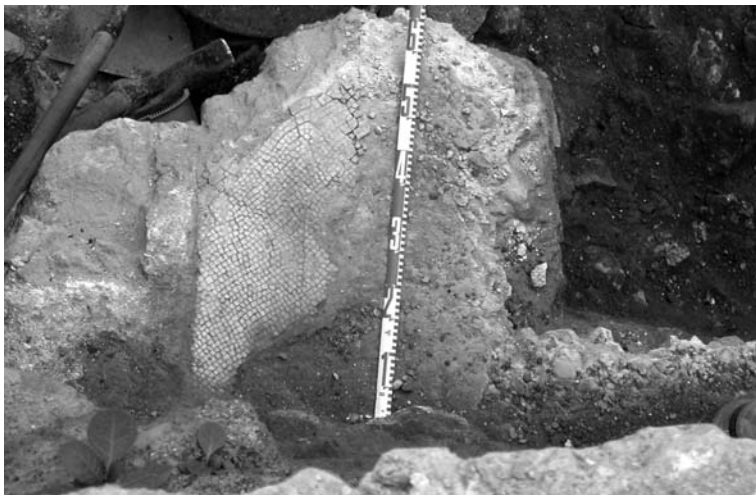
Lámina 2. Estado previo del *opus tesellatum* (UE 1049A).

- La UE 1049A, en el lado oriental, que conservaba un fragmento con 180 cm de ancho por 33 cm de largo. Sus dimensiones máximas serían 180 cm de ancho por 325 cm de largo. Este fragmento presentaba un mal estado de conservación, con gran cantidad de teselas sueltas y numerosas grietas.

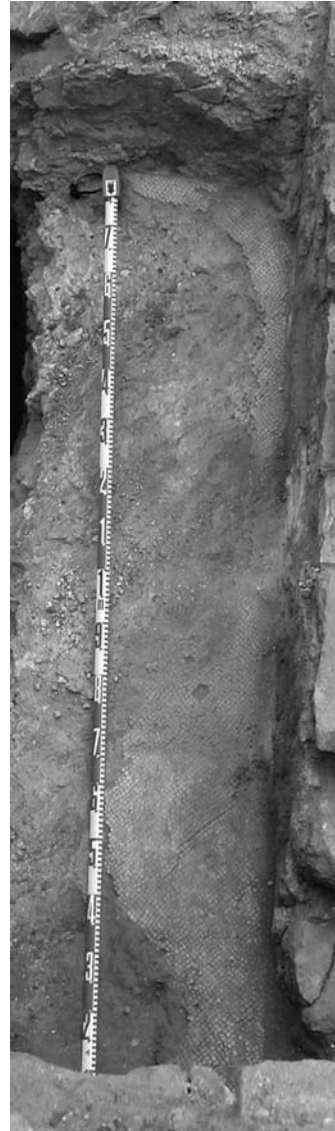
Lámina 3. Estado previo del *opus tesellatum* (UE 1049B).

- La UE 1049B, en el lado occidental, que consistía en un pequeño fragmento de 54 cm de ancho máximo por 24 cm de largo máximo. Este fragmento presentaba un mal estado de conservación, con muchas lagunas, así como, gran cantidad de teselas sueltas (fig. 4).

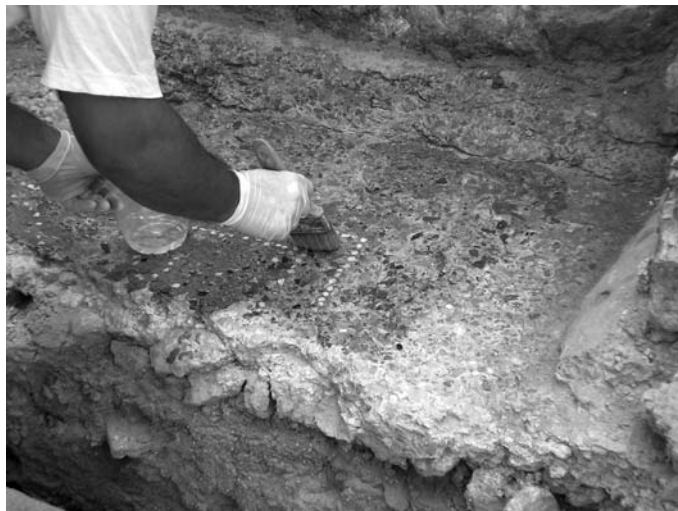
Lámina 4. Detalle tras la limpieza del *opus signinum*.

Comenzamos con una *limpieza mecánica* sencilla, en donde se cepilló la superficie de ambos mosaicos, en esta fase utilizamos brochas y pinceles con los que retiramos las partículas de tierra, polvo y suciedad derivados de la exhumación de los restos arqueológicos. En una segunda parte de la limpieza acudimos a una *limpieza química*, en donde empleamos productos químicos para mejorar en un momento posterior la aplicación de disolventes y adhesivos. Para ello empleamos varias limpiezas, una realizada con jabón Desogen al 3% en agua desmineralizada, y una intermedia de agua desmineralizada para aclarar y reducir los efectos del biocida, para posteriormente realizar una segunda limpieza con agua desmineralizada + alcohol (50%).

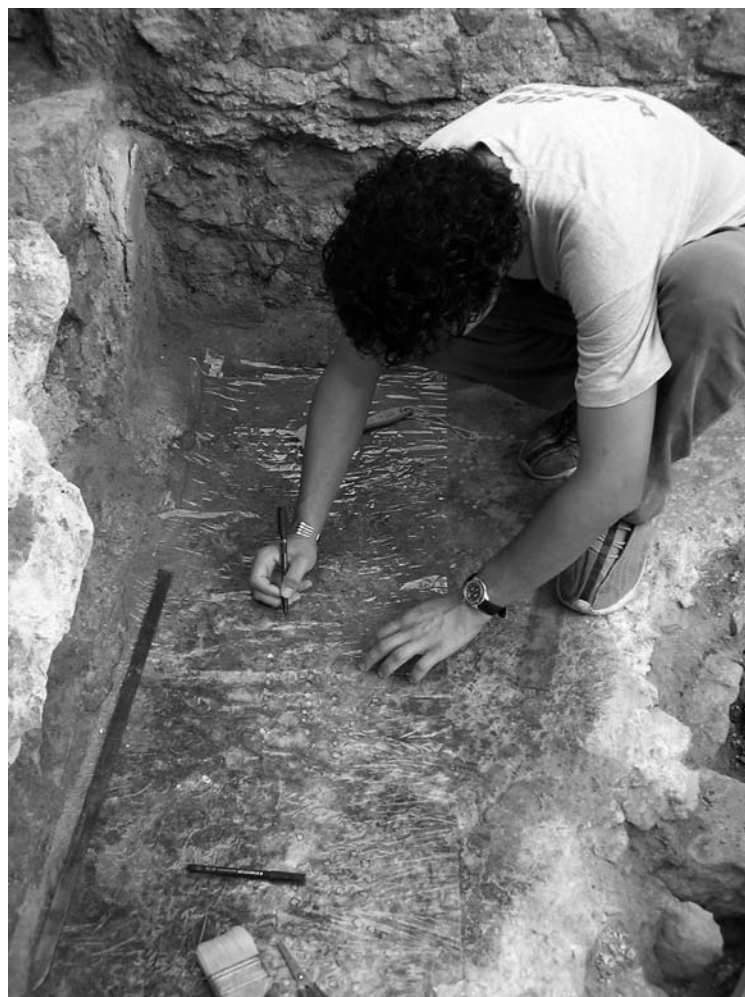
Para la realización del croquis utilizamos films de polietileno transparente¹² que colocamos sobre la superficie musiva, donde dibujamos las características principales

Lámina 5. Realización del calco.

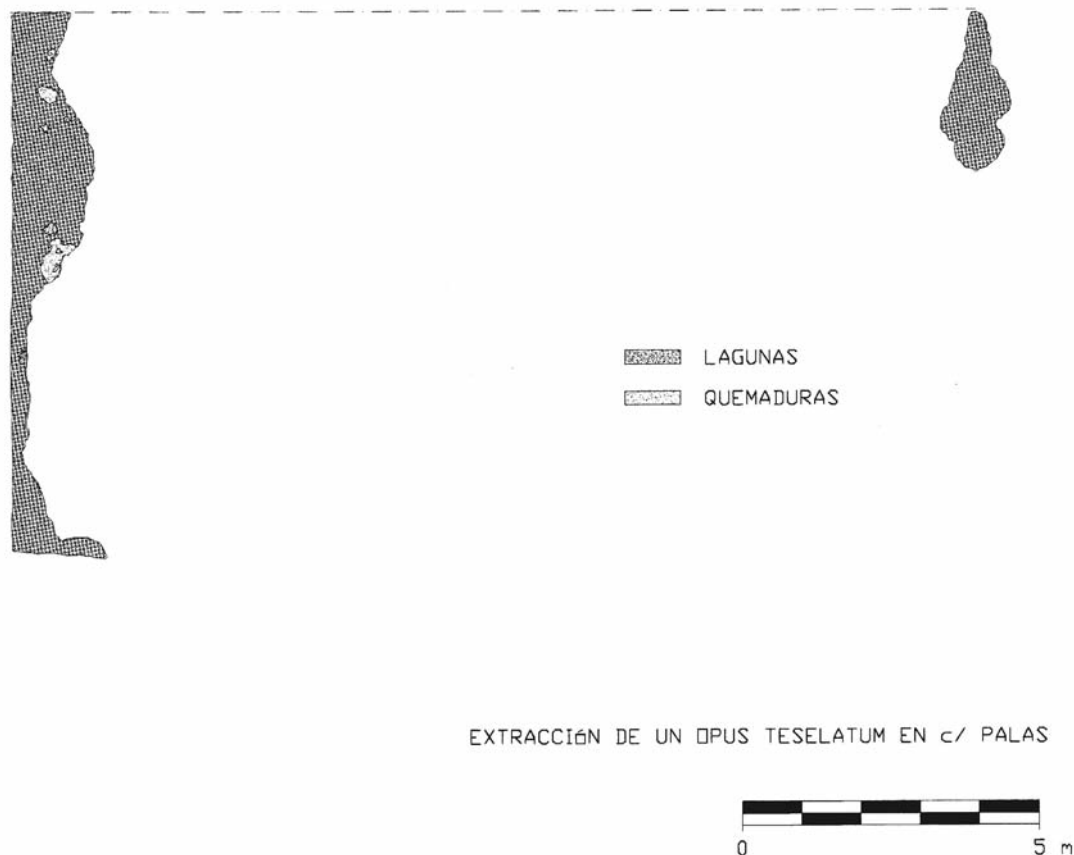
El *opus tessellatum* (UE 1049 A y 1049B) conserva una décima parte de su superficie original. Realizado con teselas cúbicas, todas iguales, la parte conservada de los dos fragmentos es monocroma en blanco. Se encontraba dividido en dos fragmentos aparentemente diferenciados en dos UE:

Figura 4. Dibujo del estado de conservación del *opus tessellatum*.

El mosaico número 2, para su extracción se optó por la división del fragmento de la UE 1049A, en cuatro fragmentos siguiendo las grietas y fracturas, para facilitar su extracción. Así la cronología de esta UE era de mediados del siglo I d.C.¹⁷.

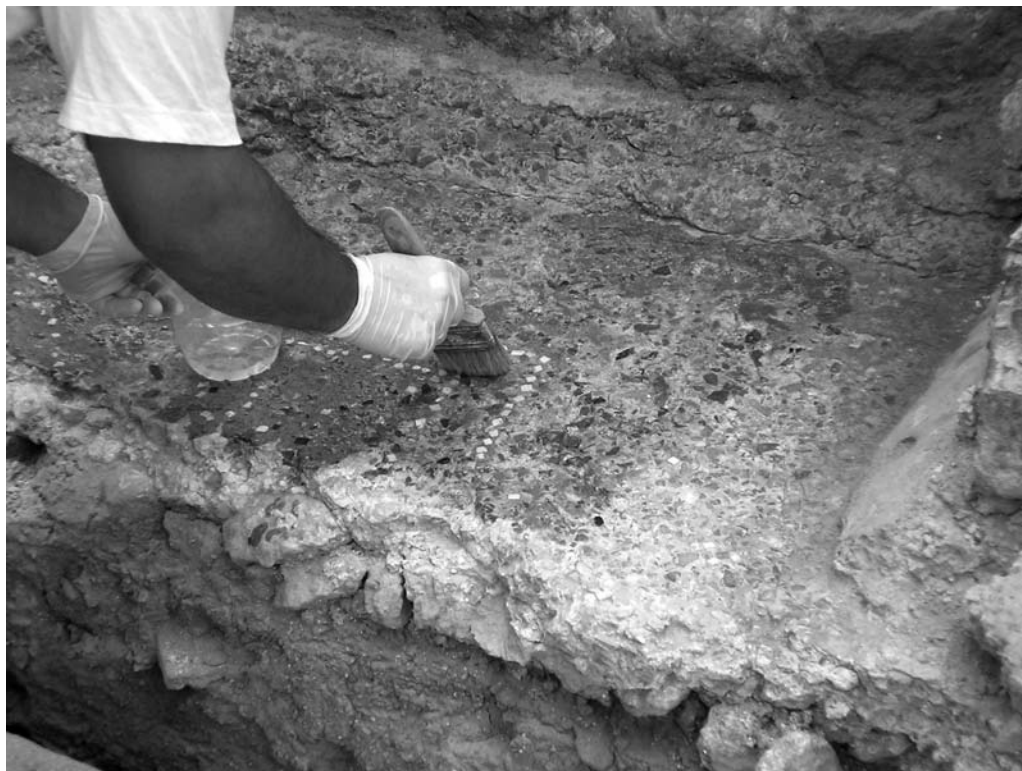
En ambos mosaicos las grietas han afectado al tapiz teselar, a las teselas y al *nucleus*, incluso a todo el espesor del soporte o estructura que forma la estratigrafía que forma el sustrato del pavimento musivo. Estas van acompañadas por una pérdida de teselas a ambos lados de la grieta (lám. 6).

Lámina 6. Detalle de grietas en el *opus signinum*.

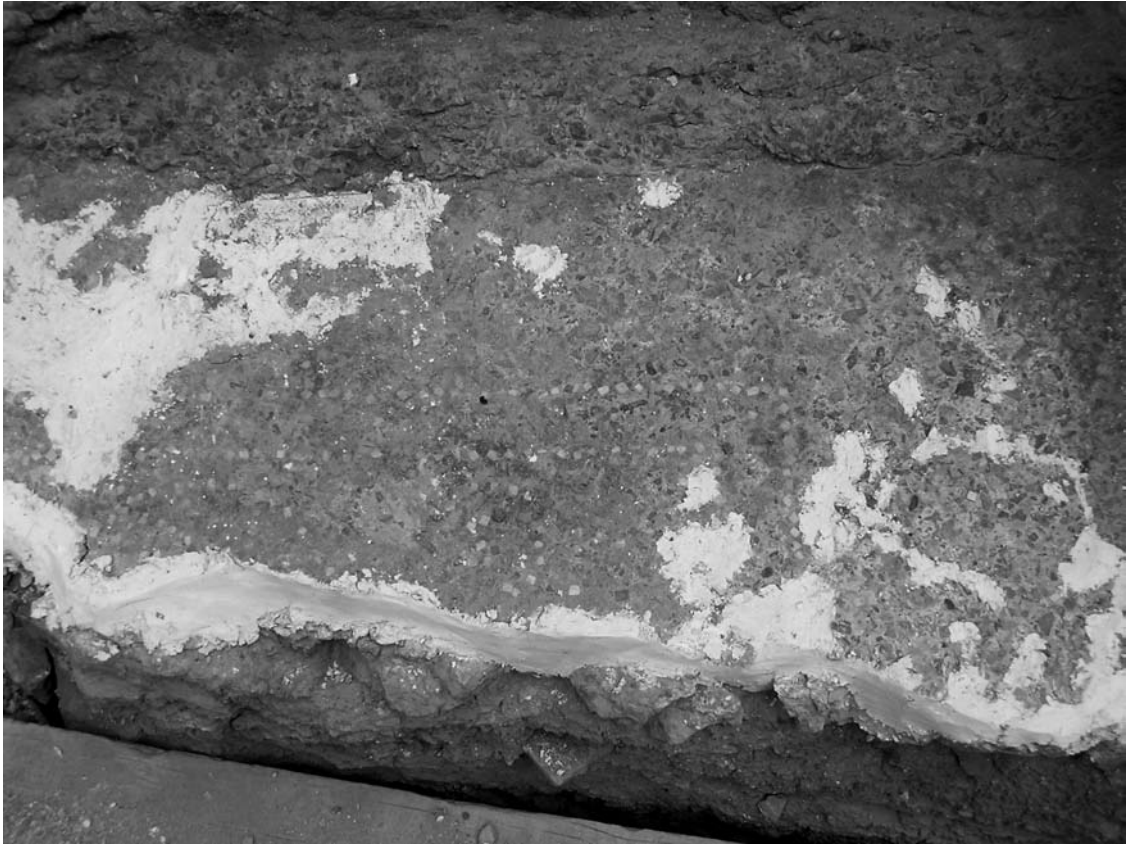
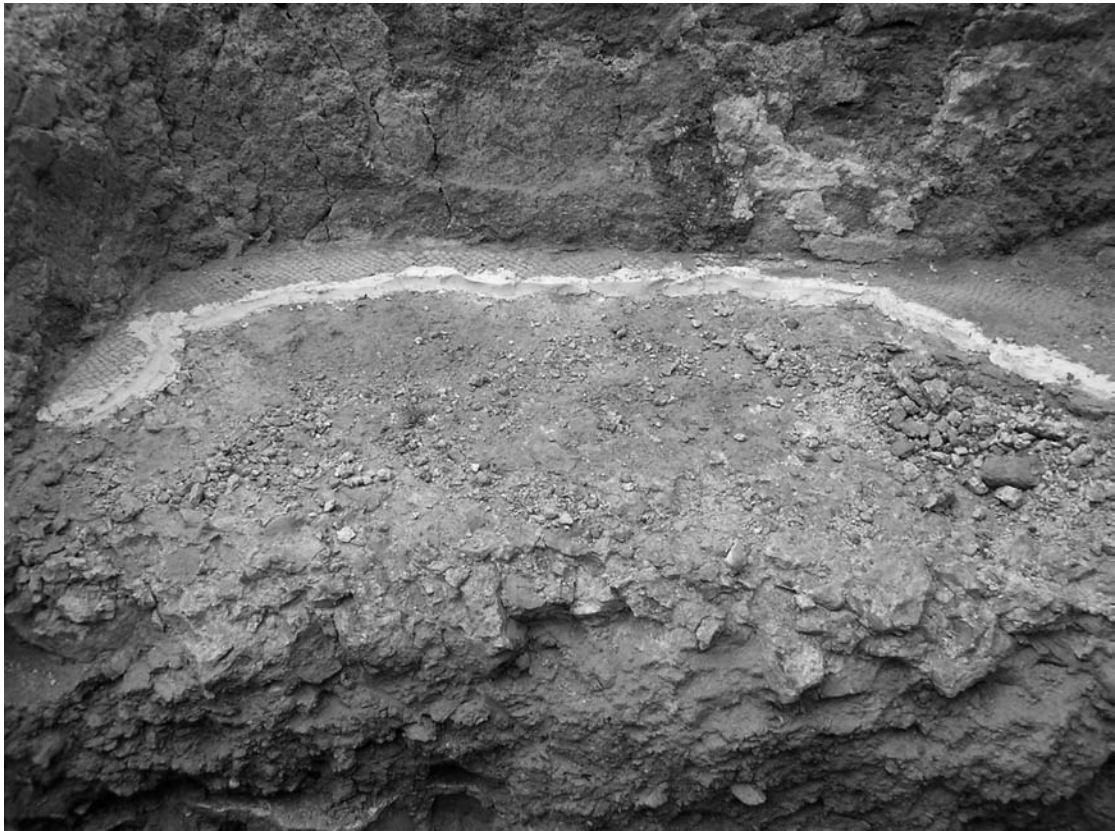
Láminas 8-9. Relleno de lagunas y bordes con PLM en *opus signinum* y en *opus tesellatum* (UE 1049A).

Consistió en el *relleno de lagunas*, grietas y algunas faltas de materia, además de asegurar los perfiles del mosaico²³, para ello utilizamos un mortero de cal libre de sales, conocido como PLM²⁴.

Se realizó su consolidación, mediante la limpieza de bordes, eliminando una porción de tierras de relleno y fijando los mismos mediante la aplicación cuidadosa de mortero de cal, que en el caso de lagunas grandes

En el caso del *opus tesellatum* este paso se adelantó a la fase de limpieza del mosaico por su lamentable estado de conservación debido a la falta de cohesión de las teselas con el sustrato que conformaba el tapiz teselar (láms. 8 y 9).

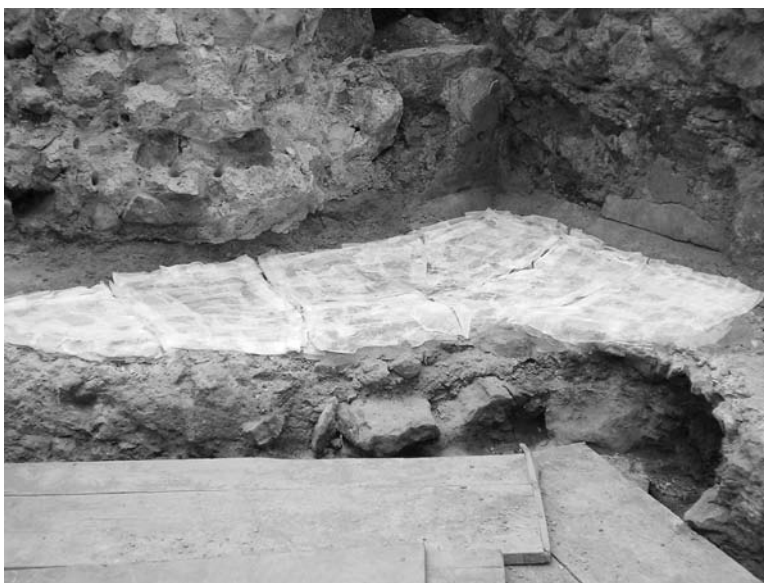
Lámina 10. Engasado del *signinum*.

Esta acción consiste en aplicar un adhesivo en emulsión acuosa más tiras de papel "japonés" mediante impregnación, siendo el porcentaje del adhesivo del 5% en agua desmineralizada. Una vez evaporado el disolvente del empapelado se aplica el engasado, para ello se usaron gasas de algodón de trama amplia dispuestas en cuadrícula, para evitar de este modo tensiones y vibraciones a la hora del arranque. La elección

En esta parte del trabajo ya se decidió con ayuda de los mapas y de las grietas por donde discurrirán los cortes que se producirían en superficie para un mejor manejo y extracción, por lo que se trazan los mismos dejando unos milímetros de separación entre las tiras de papel y de engasado (láms. 10, 11 y 12).

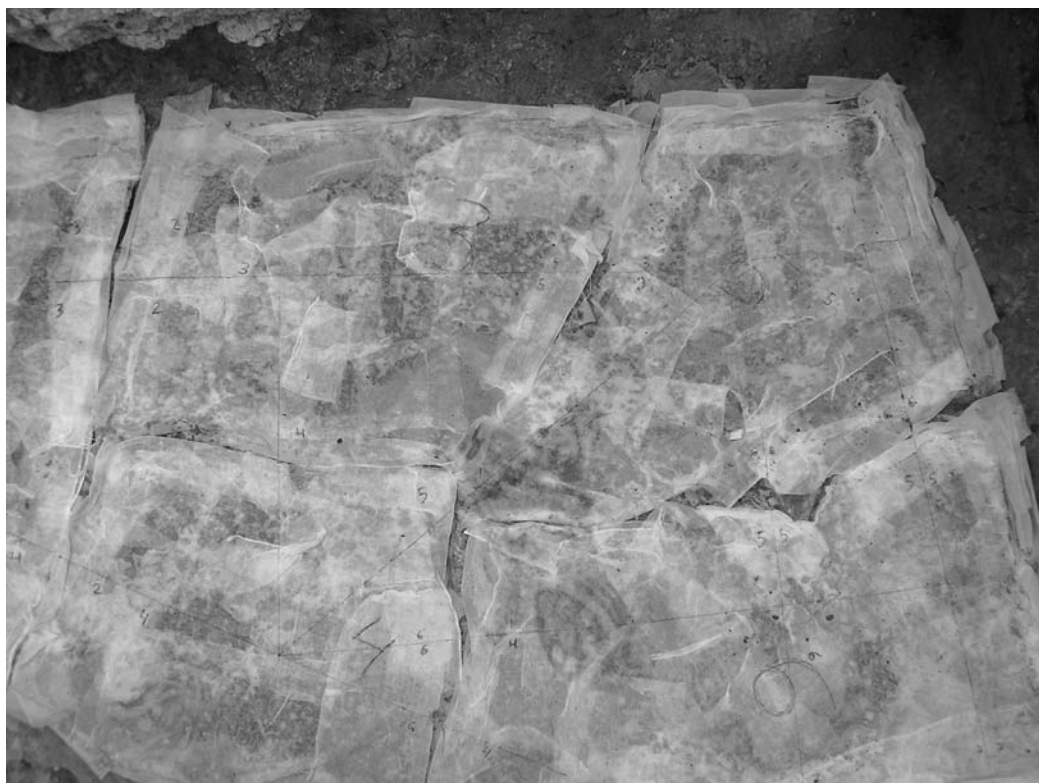
Lámina 13. Detalle de la numeración de los fragmentos.

Así el *opus signinum* lo dividimos para su extracción en nueve piezas, siguiendo las grietas y fracturas que existían previamente, en el caso del *opus tesellatum*, este se dividió en cinco fragmentos, siguiendo las mismas directrices que en el caso anterior (lám. 13).

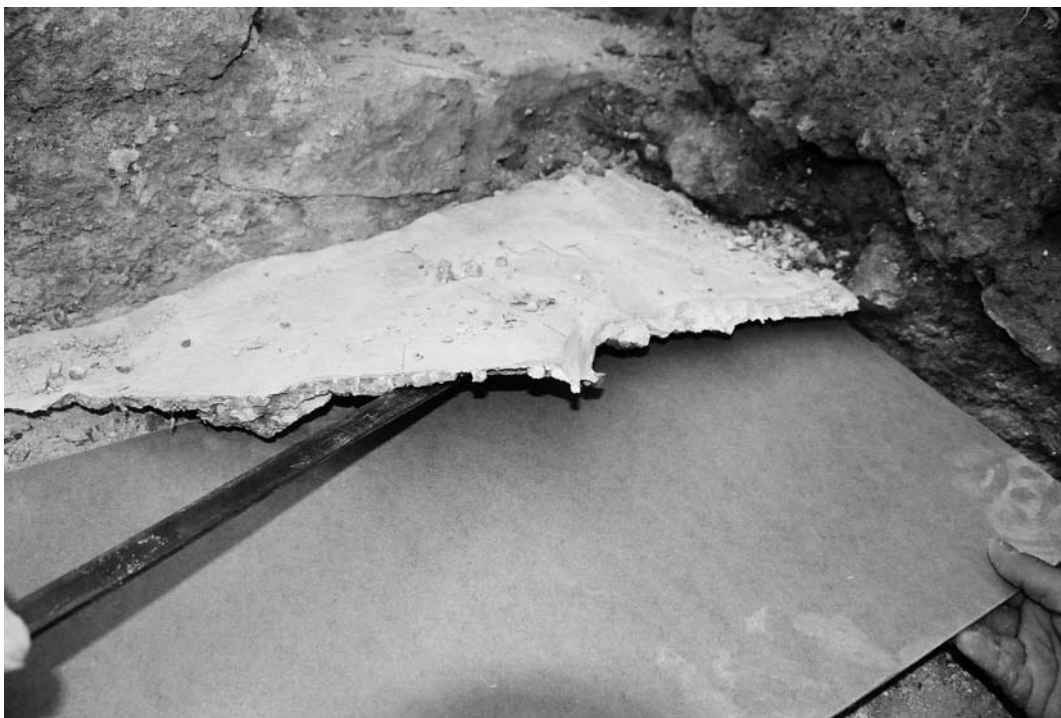
Lámina 14. Extracción de un fragmento de mosaico. Colocación sobre soporte.

Según se iban sacando los cortes de los distintos fragmentos de los mosaicos se van colocando sobre superficies planas en el mismo suelo del yacimiento, para evitar mayores vibraciones y movimientos hasta poder ser transportados al museo²⁷ (lám. 14).

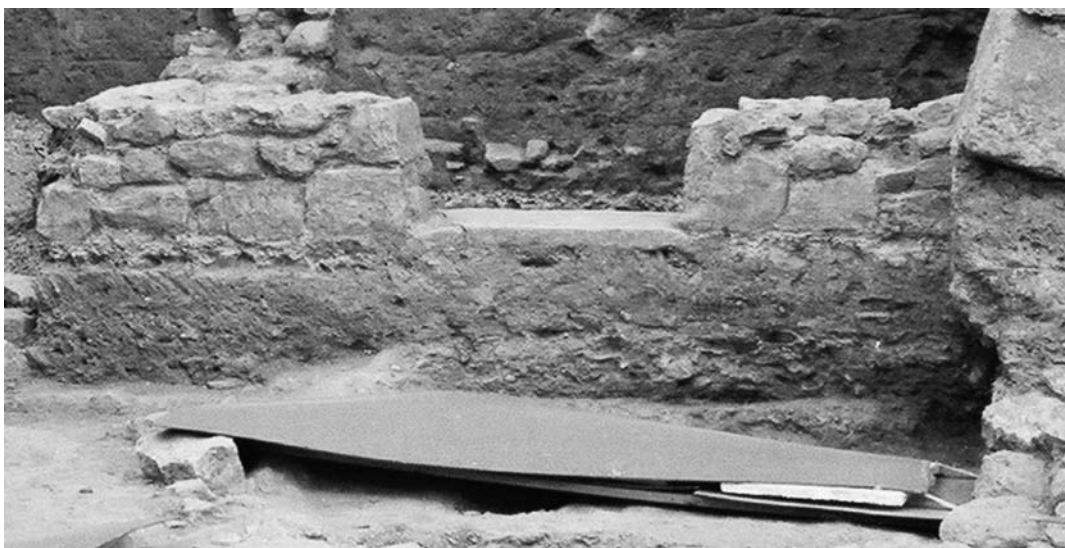
Lámina 15. Estado final de la extracción de los mosaicos.

En este momento algunas de estas piezas fueron calzadas con polietileno expandido para evitar nocivas vibraciones en el conjunto de las piezas y mejorar el asentamiento (lám. 15).
