APORTACIONES AL ESTUDIO ARQUITECTÓNICO DE LA ERMITA DE SANT LLORENÇ I SANTA LLÚCIA DE CONSTANTÍ

Fernand Marín Ramos

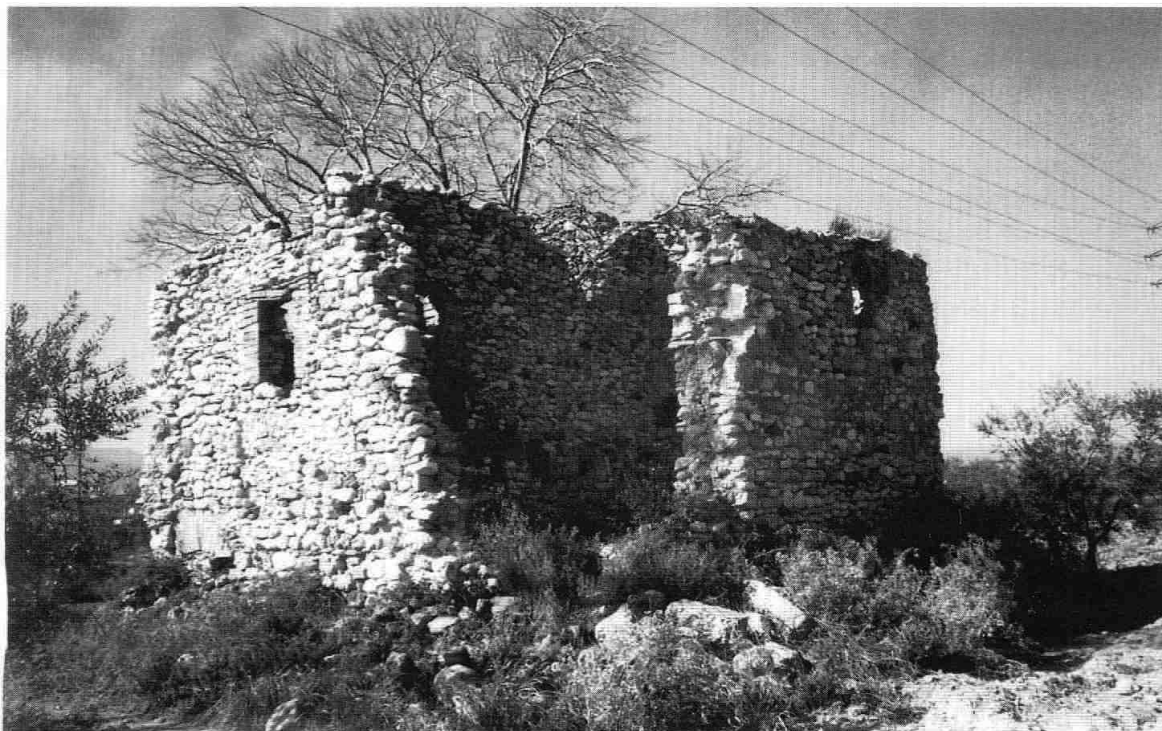
Sant Pere del Codony en Perafort. (Foto F. Marín)

Si bien una y otra capilla pueden catalogarse dentro del mismo orden arquitectónico, las diferencias entre las dos ermitas son patentes. Por ejemplo, Santa M^a dels Àngels posee, como afirma Liaño, unos arcos que sustentan la techumbre, Sant Pere del Codony nunca los tuvo. Sant Llorenç combina las características arquitectónicas de las dos capillas antes mencionadas. Consiste en una única nave, sin ábside ni cabecera, sin crucero, sin compartimentos y de un único piso. Exteriormente sería muy similar a Sant Pere del Codony, como prueba la obra arquitectónica de Sant Llorenç, realizada en piedra franca sin rebozar. Sin embargo, interiormente se asemejaría a Santa M^a dels Àngels, como demuestra las baldosas encontradas en las proximidades de Sant Llorenç, que nos hacen pensar en un suelo enlosado, al igual que aquella, y el arranque de un arco que se detallará más adelante.

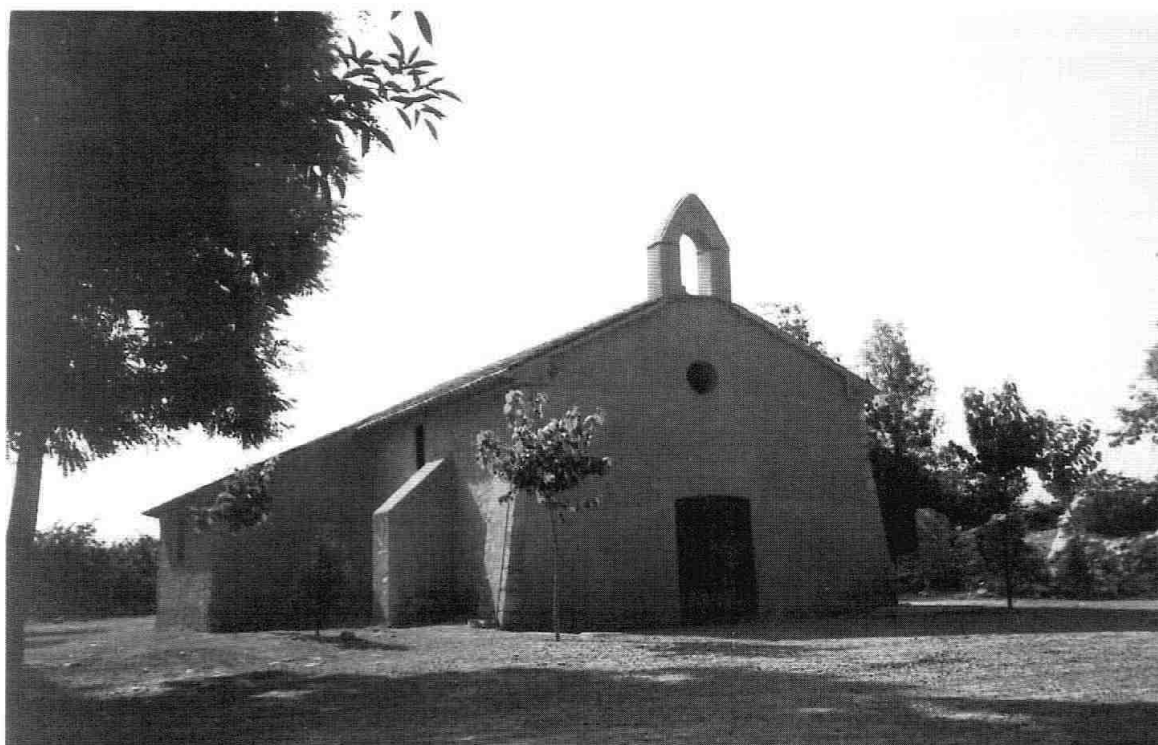
Santa Mª dels Àngels. La Granja dels Frares. El Morell. (Foto F. Marín).

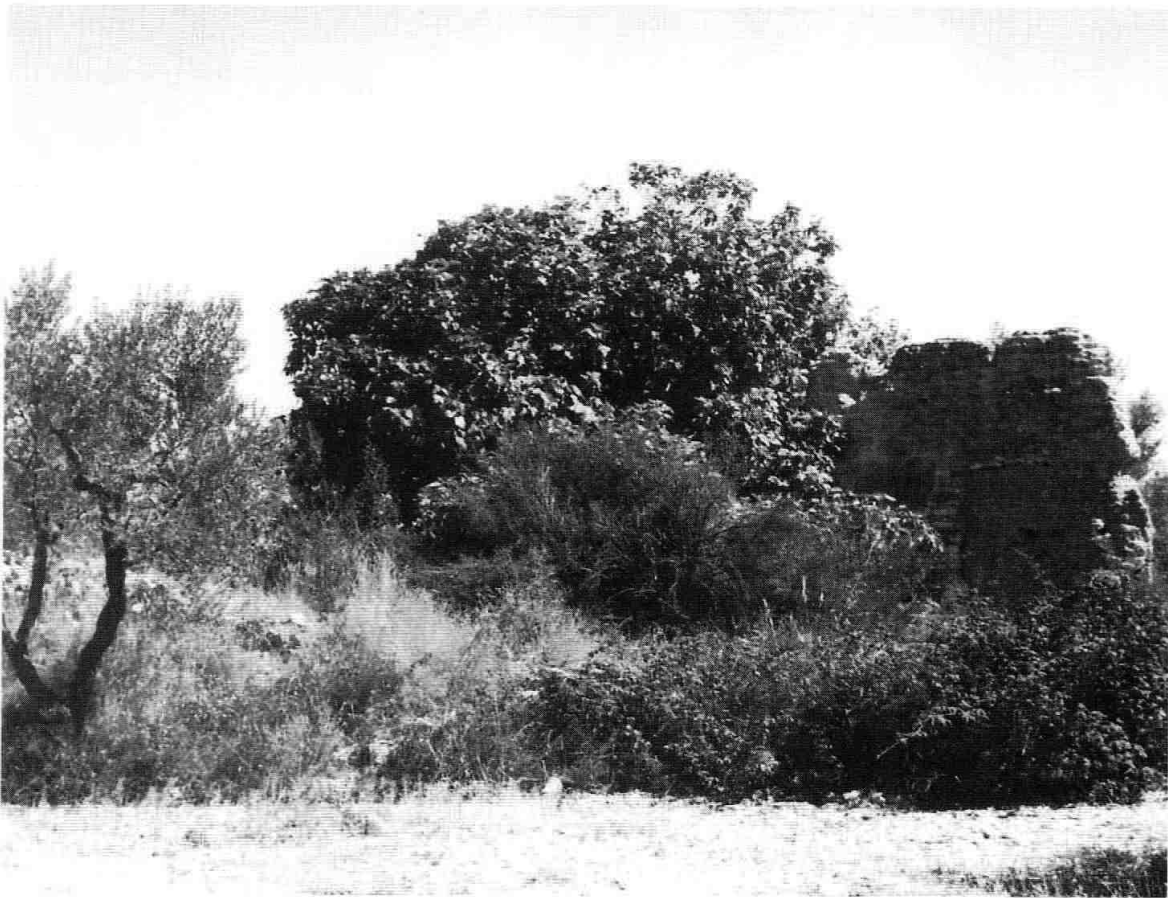
Restos de la ermita de Sant Llorenç el 1989. (Foto Josep Maria Sabaté).

La pared NE está realizada con piedra y mortero. No ocurre así en las dos paredes restantes (muy deterioradas), en las que la piedra y la argamasa son los únicos elementos constructivos (a este tipo de construcción se le conoce como piedra franca). Los sillares, sin trabajar, son bastante regulares en la base de los muros, aunque a medida que la

construcción se eleva, éstos se hacen más pequeños e irregulares. Las esquinas de las paredes exteriores están muy trabajadas y sus sillares encajan entre sí perfectamente. Este tipo de construcción se observa también en Sant Pere del Codony. Respecto a la incógnita de si el suelo estaba o no enlosado, todas las pruebas halladas hacen pensar en una respuesta afirmativa. Se han encontrado en los alrededores de la ermita varios fragmentos de baldosa de arcilla, de unos dos cm de grosor, de color rojo muy pronunciado y sin esmaltar.

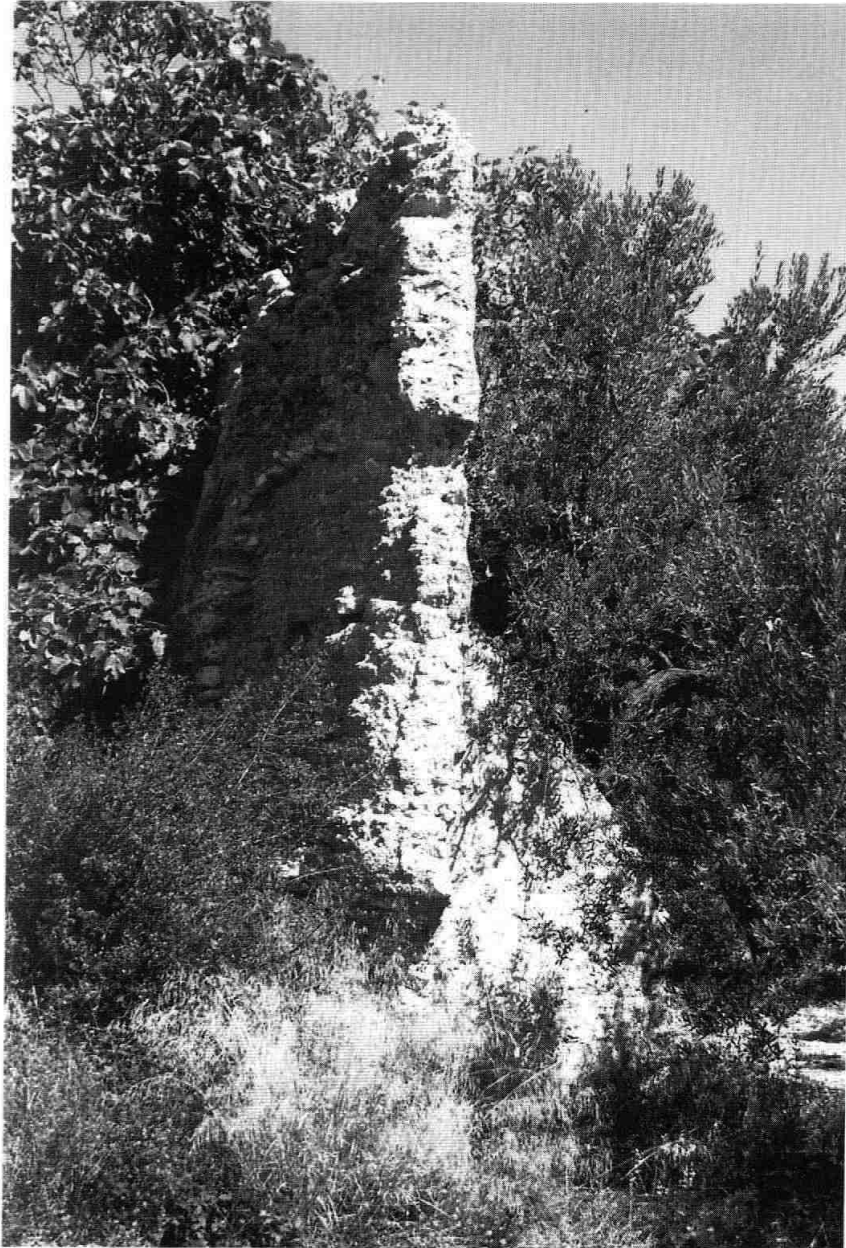
Pared y soporte lateral el 1989. (Foto Josep Maria Sabaté).
