# OBRAS DE REHABILITACIÓN DEL CONVENTO DE SANTA CLARA DE ESTEPA

GUILLERMO PAVÓN TORREJÓN  
Arquitecto. Escuela Superior de Arquitectura de la Universidad de Sevilla

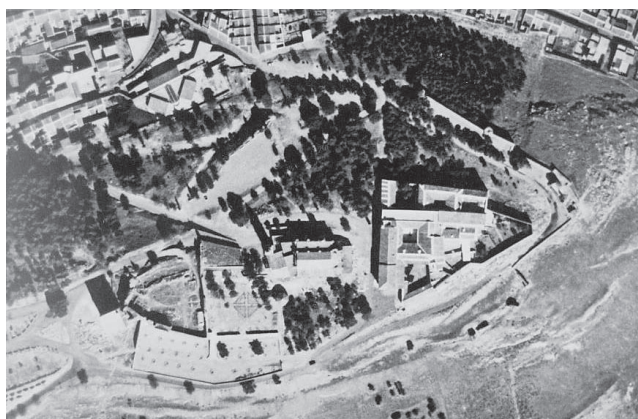
FIG. 1. CERRO DE SAN CRISTÓBAL, VISTA ORTOFOTOGRAFICA. EN EL LADO DERECHO EL MONASTERIO DE SANTA CLARA DE JESÚS. EN LA ZONA CENTRAL LA IGLESIA DE SANTA MARÍA, Y EN EL EXTREMO IZQUIERDO EL ALCÁZAR.

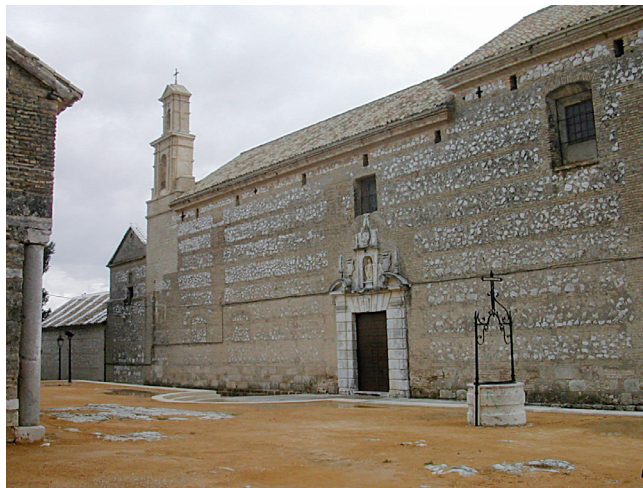
FIG. 2. FACHADA OESTE, DE DERECHA A IZQUIERDA: LA IGLESIA, EL TESTERO DE LA NAVE DE LOS DORMITORIOS Y LA IGLESIA PRIMITIVA. A LA IZQUIERDA DE LA IMAGEN SE APRECIA LA SACRISTÍA DE LA IGLESIA DE SANTA MARÍA.

En el mismo momento se acometen las obras de los sótanos sobre los que se edificará el resto de las dependencias del convento, iniciándose éstas por la esquina N-O, a fin de terminar la fachada Oeste del conjunto, la de mayor intención urbana (Fig. 2).

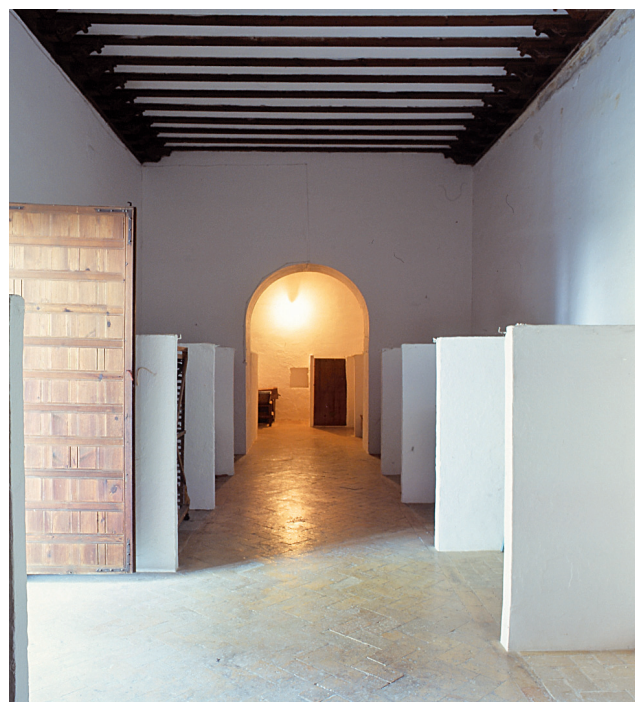
FIG. 4. ANTIGUOS DORMITORIOS

El dormitorio se ubica en dos crujeas perpendiculares, la primera de dos plantas, paralela y adyacente a la galería Norte del claustro, la otra, accesible desde la anterior, situada a continuación del coro con el que comparte el muro de fachada. Se trata de espacios lineales, monocrujeas, con una distribución interior basada en un corredor central y celdas individuales, definidas por tabiques de dos metros de alto, que por tanto no llegan a dividir el espacio, y que a lo sumo permiten alcanzar una mínima privacidad. El número de celdas es ligeramente mayor al de las treinta monjas que históricamente constituyeron la Comunidad (Fig. 4).
