ANÁLISIS DE LOS PROCESOS DE FORMACIÓN CULTURAL EN EL SITIO MANSIÓN SERÉ. UN ABORDAJE A PARTIR DEL PROCESO DESTRUCTIVO DE LA CASONA (1978-1985)

Doval, Jimena y Pablo F. Giorno. 2010. Análisis de los procesos de formación cultural en el sitio Mansión Seré. Un abordaje a partir del proceso destructivo de la casona (1978-1985). *La Zaranda de Ideas. Revista de Jóvenes Investigadores en Arqueología* 6:37-55. Buenos Aires.

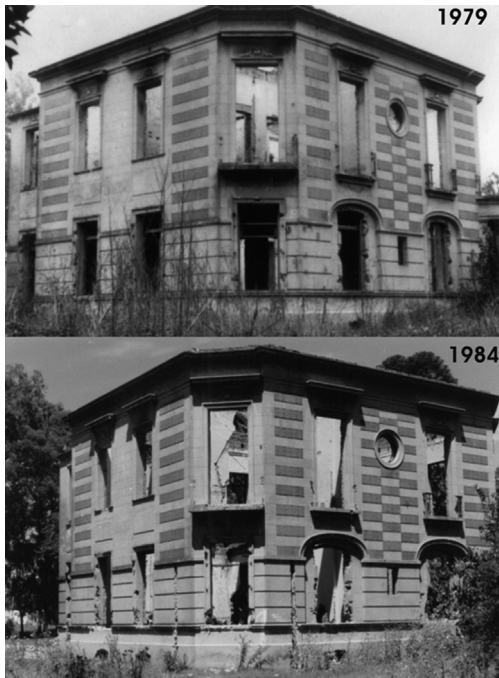
Figura 2. A. N° 14 año 1979/b. N° 64 año 1964. Archivo DD. HH. Morón.

Durante el lapso comprendido entre 1978 y 1985 puede observarse, en la secuencia de fotografías, la extracción y reclamación de diversas partes constitutivas de la casona, como carpinterías, mármoles y herrajes. Este proceso extractivo se acrecentó en la década del '80, coincidiendo con uno de los picos hiperinflacionarios que atravesó el país. De este modo, podemos observar el picado de los muros para la extracción de las cañerías de hierro y de las carpinterías de ventanas (Figura 2). Estos fenómenos pueden comprenderse como parte de diferentes procesos: reclamación por su valor económico, con objetivos vandálicos o con un fin simbólico. Así, estos procesos hacen visible

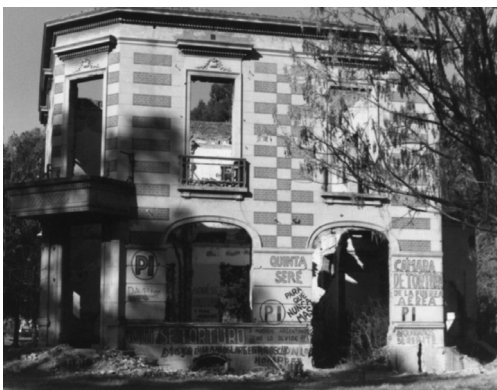
Figura 3. N° 70 año 1985. Archivo DD. HH. Morón.

la reutilización de los muros como soportes de grafitis e inscripciones. Estas manifestaciones tuvieron diferentes objetivos y significaciones en la transmisión de un mensaje. Hallamos grafitis e inscripciones relacionadas al repudio de los hechos sucedidos en el sitio realizadas por agrupaciones políticas y otras inscripciones realizadas con el fin de dejar una marca de la presencia allí (Figura 3).

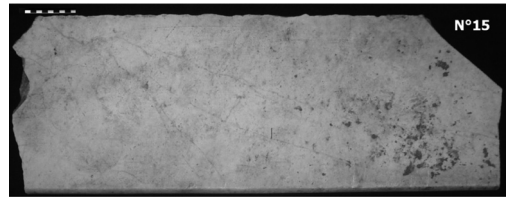
De la totalidad de materiales donados, algunos difícilmente hayan pertenecido a la casona (ej. N°24 o N°7) aunque la donación en sí misma implicó un acto significativo, más allá de su pertenencia real a la casa. Otros materiales que no están representados en el registro arqueológico o por lo menos no de forma íntegra, permiten observar características de materiales constitutivos de la estructura. Por ejemplo, la única teja entera fue donada, como también varios fragmentos de los mármoles de Carrara pertenecientes a la escalinata de la entrada principal, rejas y apliques de hierro de puerta principal y una celosía de madera de una ventana, entre otros (Figura 4).

Figura 4. Escalón de Mármol de Carrara donado por vecino. Objeto N° 15.

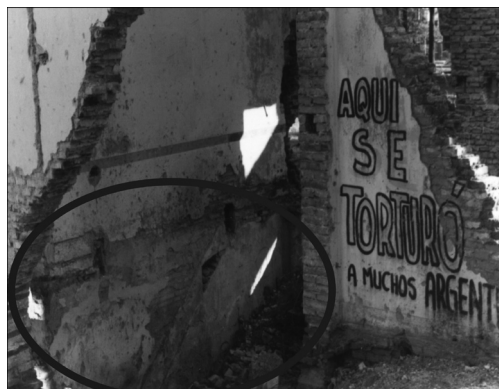
El sótano fue la única estructura de la casona que quedó en pie y la que tuvo menor impacto, tanto en su estructura como en su estratigrafía, el evento de destrucción final. Su estratigrafía se presenta diferente al resto del sitio. Contamos con un nivel 5 correspondiente al piso de cemento alisado. El nivel 4 está conformado por el derrumbe ocasionado durante el primer evento destructivo (el incendio del año 1978) formado por materiales de la casona, muchos de los cuales se encuentran termo alterados y en posición primaria. El nivel 3 se presenta como una alternancia entre materiales introducidos en el período de abandono que transcurre entre el primer evento destructivo y la destrucción total de la mansión. Otros materiales que componen el nivel se fueron desprendiendo de la estructura por su destrucción progresiva al quedar expuesta a las condiciones atmosféricas después del incendio. Es destacable que este proceso de deterioro fue acelerado, lo que favoreció la preservación y sellado de los depósitos inferiores. Por sobre estos niveles se encuentran el nivel 2 y I antes descriptos. Los materiales hallados en el nivel 4 y parte del nivel 3, tal como vigas de maderas, parte de un puerta, herrerías, cerámicas esmaltadas, molduras y zócalos de madera pintados, etc., presentan un bajo nivel de fragmentación y se han conservado gracias al rápido sellado del depósito. Esta situación generó buenas condiciones para su preservación y evitó su reclamación por los vecinos y cirujas que

accedían al lugar. Si bien no se ha finalizado el procesamiento de las cantidades totales por materiales, en el sótano fue posible determinar que gracias al sellado del depósito se han conservado materiales en cantidades y condiciones inexistentes en otros sectores de la excavación. Asimismo, las características estructurales del sótano evitaron que la acción mecánica de las maquinarias que demolieron, rellenaron y nivelaron el terreno, afecte su integridad (Figura 6).

Figura 6. Vista sótano. Fotografía N°73 año 1984. Archivo DD. HH. Morón.
