A erosão e suas implicações na morfologia da microbacia hidrográfica do igarapé Apeú, Estado Pará, Brasil

Odete Cardoso de Oliveira Santos*

Universidade Federal do Pará, Brasil

A erosão e suas implicações na morfologia da microbacia hidrográfica do igarapé Apeú, Estado Pará

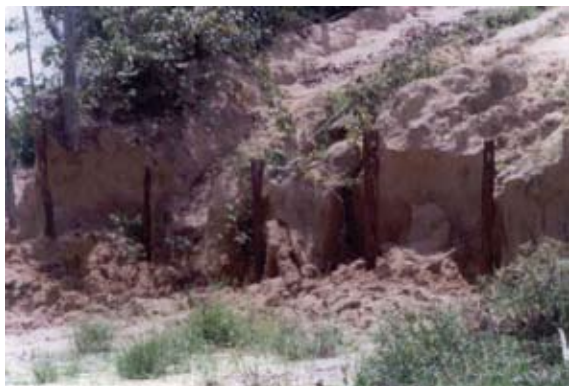
FIGURA 3. Instalação das estacas, fazenda Morro Verde, município de Castanhal. PA. Setembro de 2002.

Estacas de madeira (Hughes 1977; Fernandez 1990; Mota 2001). Utilizadas nas margens muito arenosas e de fácil desmoronamento, cujo recuo da borda em relação à estaca é medido com uma trena, e os resultados anotados em uma caderneta.

Esta metodologia foi usada nas nascentes dos olhos d' água, no interior da fazenda Morro Verde, onde foram instaladas 16 estacas (Santos, 57) com distâncias de 1.5 m entre elas, porque havia muita erosão às margens do igarapé (figura 3).

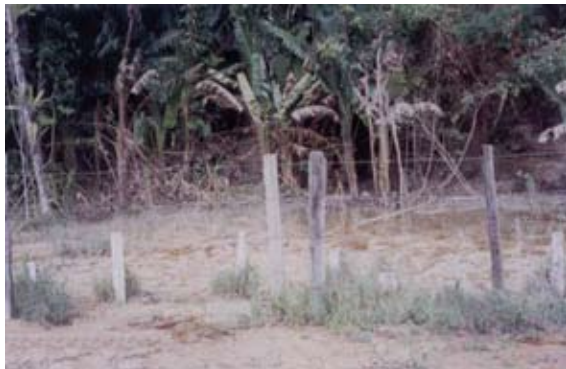
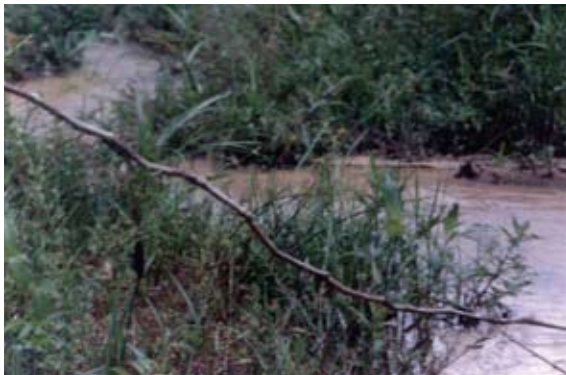
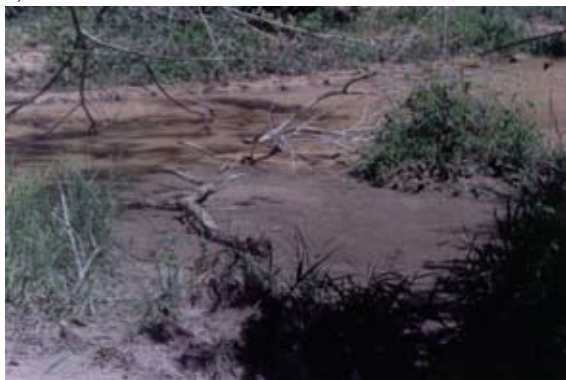
FIGURA 4. Igarapé Apeú: A) Colmatagem do canal no interior da fazenda Morro Verde, deslocando o curso do igarapé para o interior da Fazenda Buriti; B) Curso do igarapé no interior da Fazenda Morro Verde; C) Curso difuso.

A produção de sedimentos, advindo das duas fazendas, contribuiu para a colmatagem do igarapé Apeú na fazenda Morro Verde por uns 50 m, desviando o curso do mencionado igarapé para o interior da fazenda Buriti (figura 4). Posteriormente, o igarapé Apeú voltou a percorrer o interior da fazenda Morro Verde por um canal estreito, com profundidade de 0,50 m (figura 4B) até atingir uma área soterrada, voltando a alargar o seu canal de tal forma que passa a escoar de forma aleatória e superficialmente (figura 4C) até atingir um trecho no interior dessa fazenda, no qual o canal torna-se mais profundo. Prosseguindo num canal mais definido e com

A produção de sedimentos pelas formas erosivas, como as voçorocas, tem contribuído para mudanças nos cursos dos igarapés. Conforme aconteceu com o curso do igarapé Apeú no interior da Fazenda Morro Verde, que sofreu mudança no seu curso normal.

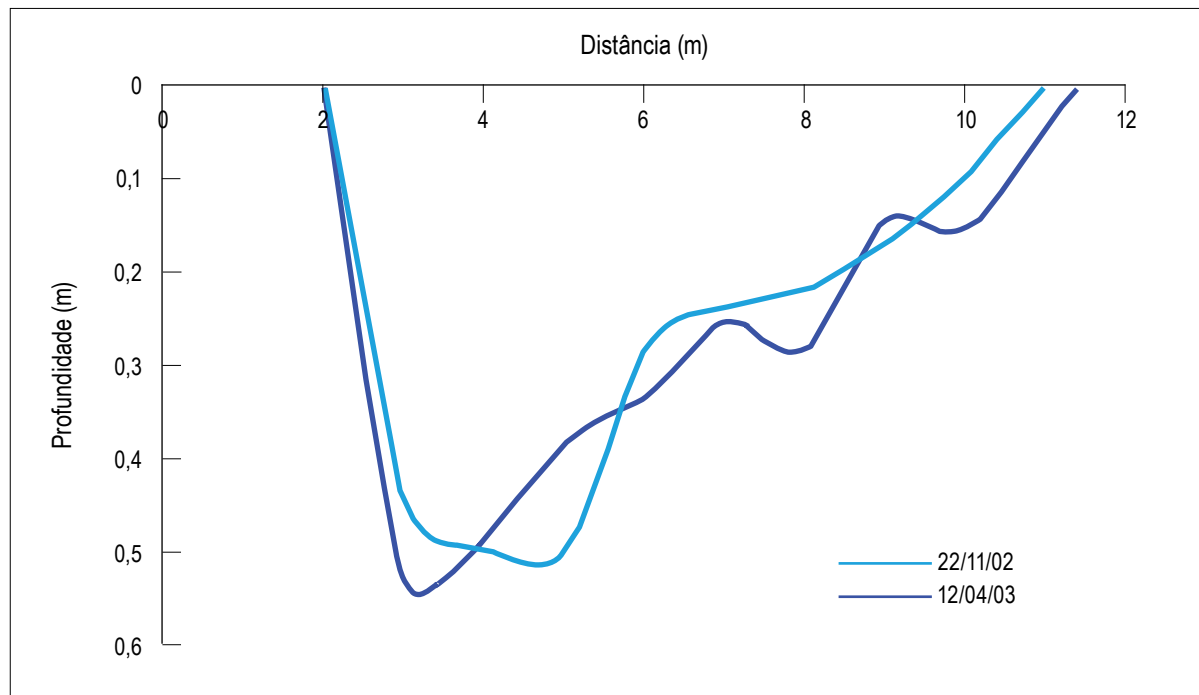
FIGURA 5. Perfil da seção molhada do igarapé São João, agrovila São João, município de Santa Izabel, PA.

O aparecimento do banco de areia na foz do igarapé Capiranga, desenvolvimento do processo de agradação no igarapé São João, na agrovila São João, detectado no traçado do perfil da seção molhada, e a tomada do canal do igarapé Itaqui pelas plantas macrófitas, desenvolvidas pela grande quantidade de sedimentos que contribuiu para a diminuição da profundidade do seu canal. Ajudam nas alterações na profundidade e área do canal dos igarapés, provocando mudanças na sua morfologia.

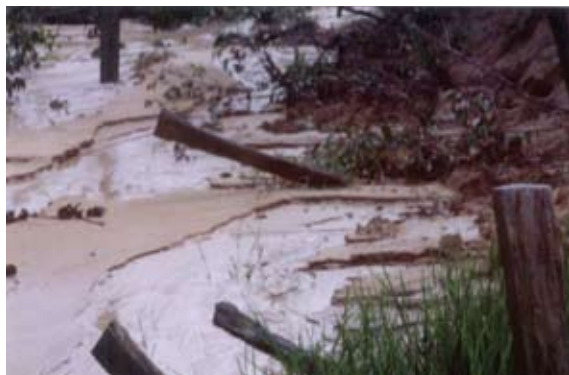
FIGURA 6. Estacas do monitoramento ao longo dos olhos d'água caídas, fazenda Morro Verde, município de Castanhal. Período: outubro de 2002 a julho de 2003.

A erosão marginal das nascentes dos olhos d'água na fazenda Morro Verde, devido serem arenosas, foi medida com estacas. As estacas 4, 6 e 8 caíram antes da primeira medida devido à fragilidade do terreno. Ao longo do monitoramento, verificou-se que várias estacas caíram

(figura 6). Apenas preservaram-se até o final do monitoramento as de números 12 a 16.

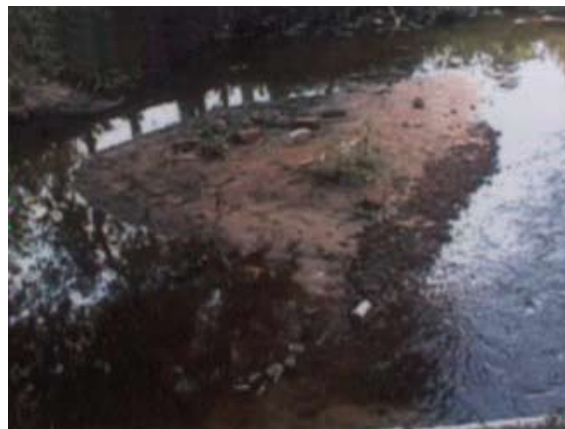
FIGURA 7. Banco de areia na foz do igarapé Capiranga, no igarapé do Apeú, Distrito do Apeú, município de Castanhal.

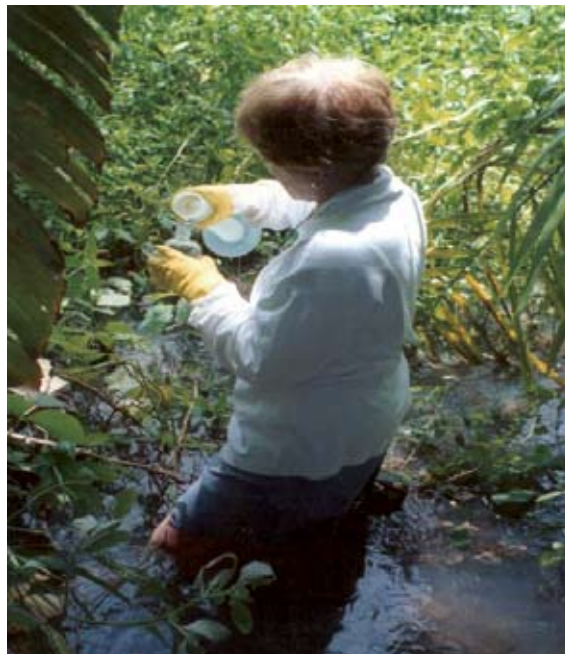
FIGURA 8. Canal do igarapé Itaqui, fazenda Nova Sião, município de Santa Izabel do Pará (PA).

A mesma observação tem-se para o igarapé Itaqui, no trecho do percurso no interior do Complexo Penitenciário Americano e Fazenda Nova Sião, onde o interior do seu canal está tomado por plantas macrófitas (figura 8). Isto prejudica o escoamento das águas.
