### I progetti della conoscenza e del restauro per la conservazione e la valorizzazione delle architetture e degli oggetti d'arte

Antonio Pugliano  
Università "Roma Tre"

\* PUGLIANO, Antonio: "I progetti della conoscenza e del restauro per la conservazione e la valorizzazione delle architetture e degli oggetti d'arte", in *Boletín de Arte* n° 32-33, Departamento de Historia del Arte, Universidad de Málaga, 2011-2012, págs. 567-589. Fecha de recepción: Septiembre 2011.

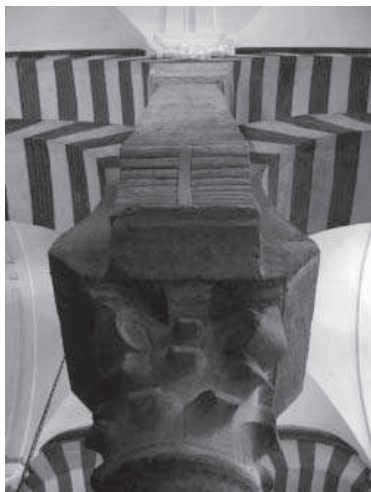
*1. La Cattedrale Moschea di Cordoba. Particolare dell'ordine architettonico dell'interno. Si osserva uno dei pulvini conservati nella forma che evoca una raccolta di rotoli di pergamena. (Foto di A. Pugliano, maggio 2010. Si ringrazia il Prof. Fernando Moreno Cuadro per aver condotto con perizia e approfondimento la visita illustrando a chi scrive l'importante monumento cordobese).*

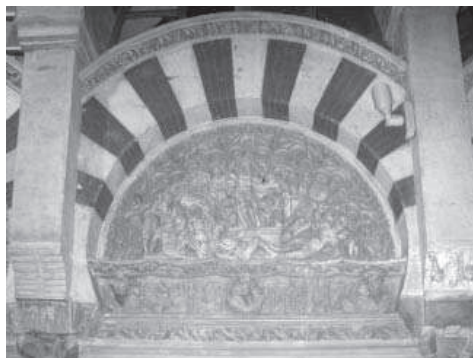
*2. La Cattedrale Moschea di Cordoba. Particolare delle addizioni cristiane. Pulvini conservati e pulvini attualizzati in chiave cristiana. (Foto di A. Pugliano, maggio 2010).*

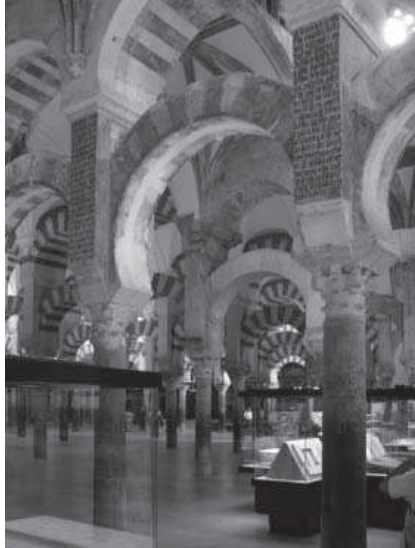
3. La Cattedrale Moschea di Cordoba. La composizione iniziale dell'ordine architettonico è trasferita al futuro dall'uso delle iscrizioni cristiane. (Foto di A. Pugliano, maggio 2010).

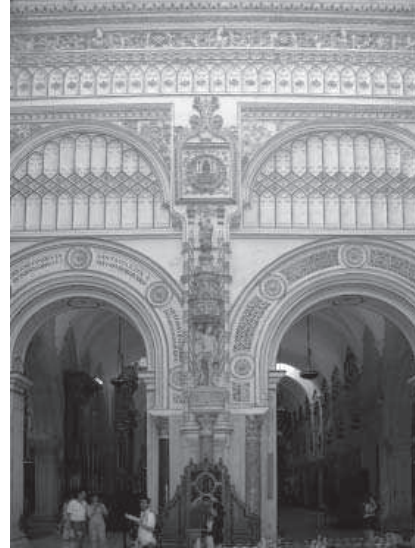
4. La Cattedrale Moschea di Cordoba. L'ordine architettonico nell'interno del recinto di Carlo V evoca la composizione di archi sovrapposti tipica dell'ordine antico. L'elemento significante non è più un'iscrizione ma è una immagine scultorea. (Foto di A. Pugliano, maggio 2010).

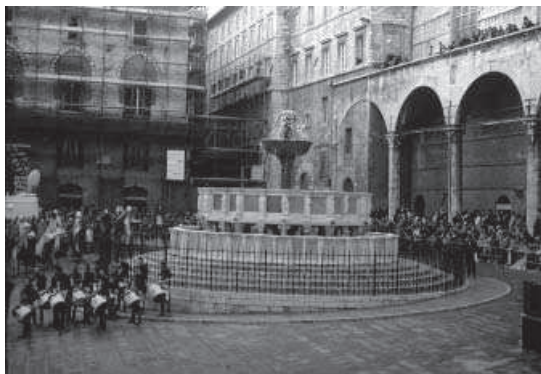
9. La Fontana Maggiore di Perugia (XIII secolo). Il monumento restaurato.

Per l'efficace comportamento meccanico dell'organismo riassembleto si è proceduto alla tassellatura delle componenti lapidee danneggiate e al ripristino dei dodici tiranti metallici inclinati che furono riconosciuti come appartenenti alla composizione strutturale concepita dagli antichi artefici. La fisionomia strutturale sino ad ora descritta reinterpreta, in termini di forte affinità, la concezione architettonica di Nicola e Giovanni Pisano che tornava, finalmente, a essere leggibile. Nel giugno 1999, la Fontana è stata restituita ai perugini con una fisionomia architettonica appropriata oltre che nella sua piena funzionalità strutturale e idraulica [9].

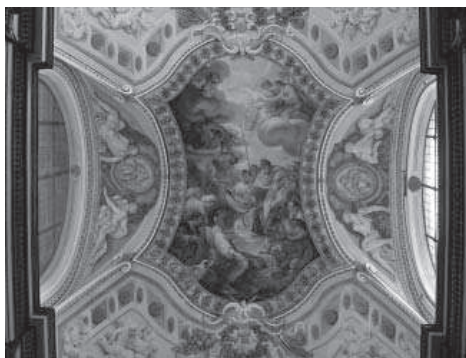
**11.** *La chiesa di San Nicola dei Lorenesi in Roma (XVIII secolo). L'affresco nella volta della navata, opera di Corrado Giaquinto (1731-33), dopo i restauri del novembre 2006. Il dipinto descrive il miracolo di San Nicola Vescovo che fa sgorgare l'acqua da una roccia.*

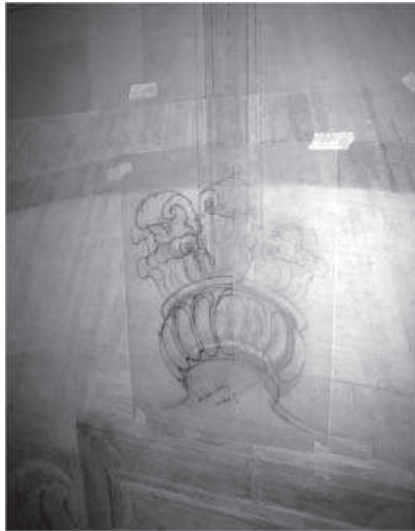
*15. La chiesa di San Nicola dei Lorenesi in Roma (XVIII secolo). Il restauro dell'affresco. La definizione dell'assetto formale di restauro delineato per la base di appoggio della croce di ripristino.*  
(PUGLIANO A. Cit., Roma 2006).

Si è proceduto alla ripresa diretta dei segni presenti sull'intonaco procedendo, poi, alla reintegrazione formale, con i dovuti aggiustamenti di carattere prospettico, delle lacune presenti. Il ritocco delle incisioni nell'intonaco e l'osservazione del repertorio di elementi analoghi presenti nella chiesa ha suggerito la fisionomia complessiva della reintegrazione. L'interpretazione formale del vaso con godroni e foglie alla base della croce

è stata in qualche misura più libera: essendo molto lacunoso e confuso il disegno esistente essa ha finito per acquisire il carattere degli elementi pittorici dell'intorno più prossimo **[15]**. Il metodo sperimentato in occasione del restauro della croce è stato applicato alla definizione della fisionomia da assegnare alla compagine fortemente manomessa dell'ordine architettonico. Il restauro ultimato ha riposto in essere la Croce a doppia traversa, utile a documentare, con coerenza, la genesi e la linea di sviluppo culturale del monumento **[16]**. Il giudizio operato dai restauratori contemporanei ha, quindi, selezionato i contenuti da conservare attraverso il monumento, consegnando alla sola documentazione storica di carattere letterario la memoria del maldestro restauro del 1825.

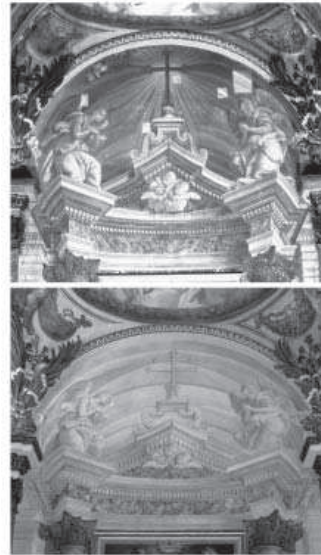
*16. La chiesa di San Nicola dei Lorenesi in Roma (XVIII secolo). Le fisionomie architettoniche della parte sommitale dell'affresco absidale, prima (sopra) e dopo (sotto) il restauro del 2006.*  
(PUGLIANO A. Cit., Roma 2006).
