LOS CAMPOS AGRÍCOLAS DE LAS PAILAS (CACHI, SALTA)

LAS PAILAS AGRICULTURAL FIELDS (CACHI, SALTA)

Prieto, M.E., Y.C. Besa, G. A. Marinangeli, E.F. Riegler y M.C. Páez. 2012. Los campos agrícolas de Las Pailas (Cachi, Salta). *La Zaranda de Ideas. Revista de Jóvenes Investigadores en Arqueología* 8(2):137-149. Buenos Aires.

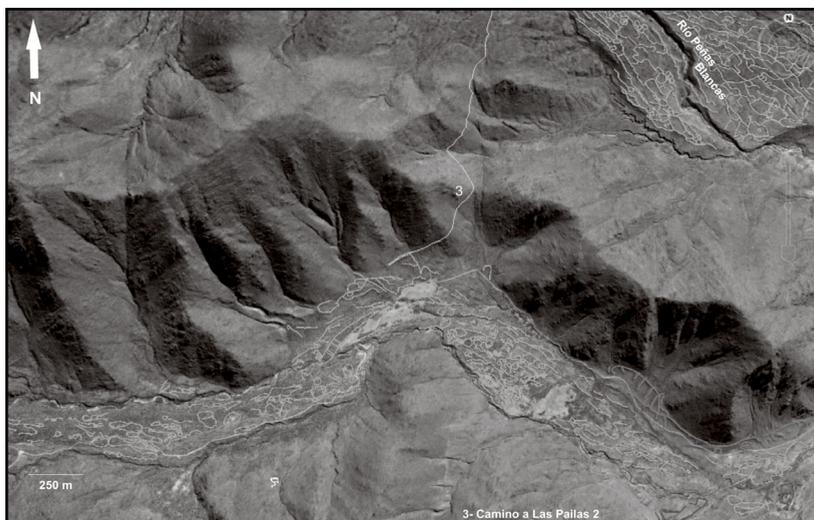
Figura 2. Sector correspondiente a Las Pailas 2. Obsérvese el camino que comunica ambas áreas.

similar en lo que hace a la estructura del espacio agrícola, que fue denominada Las Pailas 2 (Páez y Giovannetti 2011; Páez et al. 2011) (Figura 2).

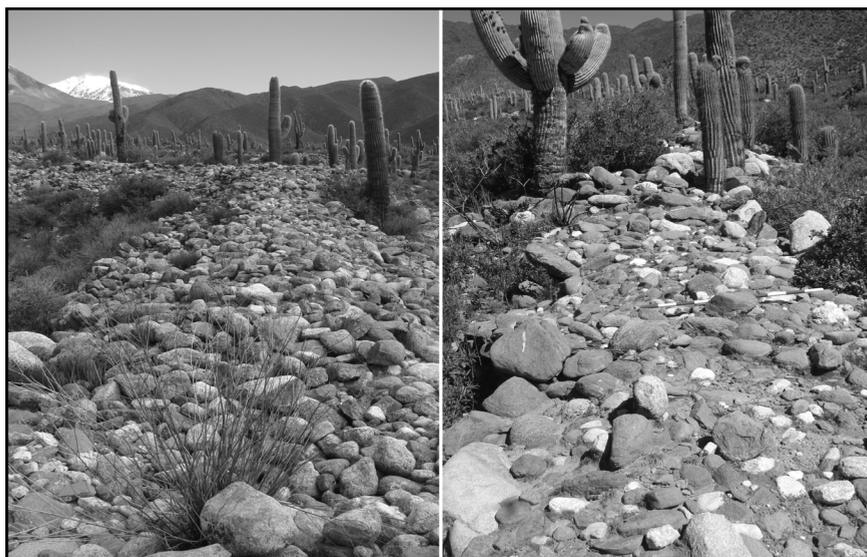
Figura 3. Despedres en medio de los campos agrícolas en Las Pailas 1 (izquierda) y Las Pailas 2 (derecha).

los campos (muros de despedre) y espacios de habitación (Tarragó y De Lorenzi 1976; Páez y Giovannetti 2011; Páez et al. 2011) (Figura 3). También se identificó una arquitectura que por su morfología podría relacionarse a la actividad

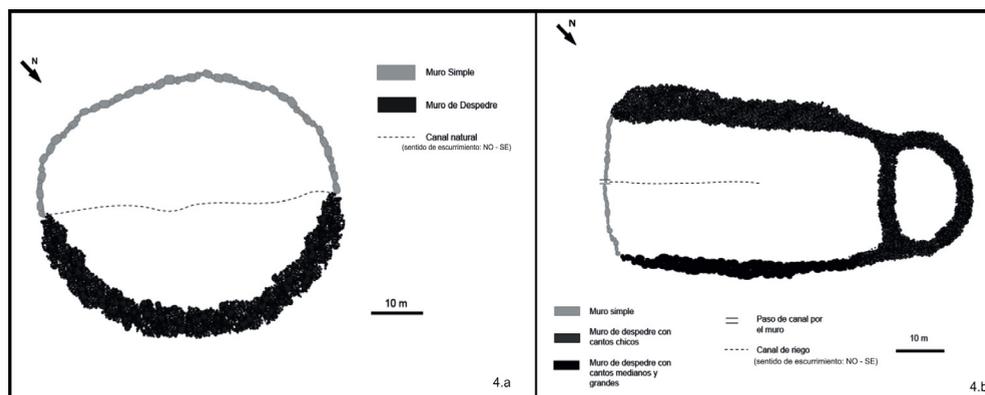
Figura 4 (a y b). Morfología de las estructuras agrícolas relevadas en el trayecto que comprende desde el poblado semiconglomerado hasta aproximadamente 800 m en dirección NO. Las Pailas 1.

de la superficie relevada. En los sectores más próximos al poblado hasta aproximadamente unos 800 m en dirección al NO, los cuadros son subcuadrangulares, subredondeados o irregulares (Figura 4 a y b). En ninguna de las estructuras relevadas, ni en aquellas observadas a lo largo de las transectas trazadas se observaron ángulos rectos. A partir de los 800 m aproximadamente, los cuadros se hacen más alargados y extensos hasta alcanzar incluso los 100 m, con predominio de una longitud sobre la otra. En algunos casos se encuentran limpios de rodados, en tanto en otros la superficie del terreno da cuenta de una escasa limpieza.

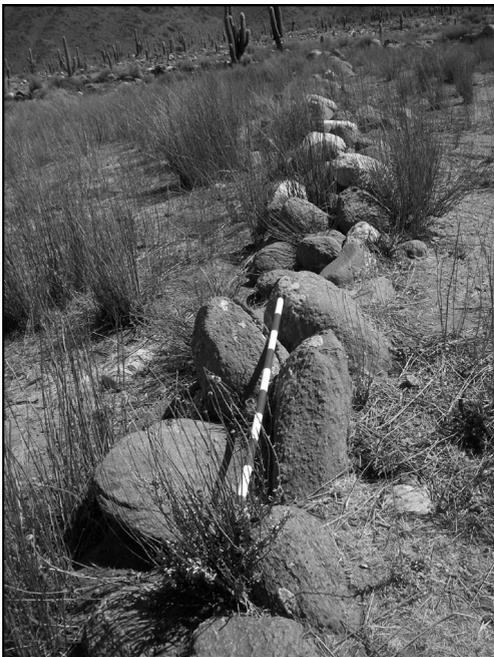
Figura 5. Alineamiento de piedras que conforma los límites de uno de los cuadros de cultivo de Las Pailas 1.

Para el levantamiento de los muros se utilizaron rodados medianos y grandes del lugar, en su mayoría de origen metamórfico y en menor medida, plutónicos, los que se apilan de manera simple o doble (Figura 5). En este

último caso, con mortero de barro y piedras. Los despedres o acumulaciones de rocas producto de la limpieza de los campos conforman, en la mayor parte de los casos, la división entre un espacio de cultivo y otro. Estos son variables en longitud y altura, pudiendo contener recintos circulares en su interior, dispuestos de manera consecutiva.

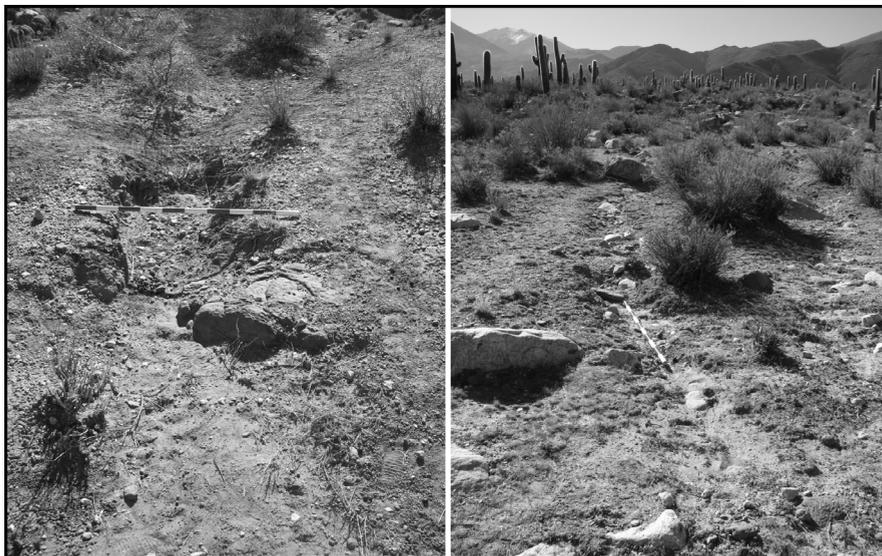
Figura 6. Canales aéreos de tercer orden.

Los canales aéreos pudieron ser clasificados de acuerdo a su morfología y dimensiones en canales de primer, segundo y de tercer orden o regueras (Denevan 1980). Los canales de primer orden son minoritarios en relación a los otros, transportan grandes flujos de agua y finalizan en un artefacto destinado a disminuir la velocidad del agua al entrar en los canales de segundo orden. Tienen dimensiones de entre 3 y 4 m de ancho, con profundidades variables. Toman el agua del río Peñas Blancas, de acuerdo a lo que pudo observarse de las condiciones estructurales de cada uno de los ríos. Los canales secundarios conducen flujos hídricos menores; miden entre 0,40 y 0,60 m. Éstos se encuentran cavados en la tierra, de geometría en sección transversal semicircular, pudiendo llegar hasta los 0,50 m de profundidad. Estos canales se ramifican en varias regueras o hijuelas de riego, que miden por lo general entre 0,20 y 0,40 m de ancho y escasa de profundidad (Figura 6). Todos los canchones relevados están atravesados por al menos un canal aéreo, dependiendo de las dimensiones del cuadro (Figura 4 a y b). En algunos casos se identificaron hasta tres canales.

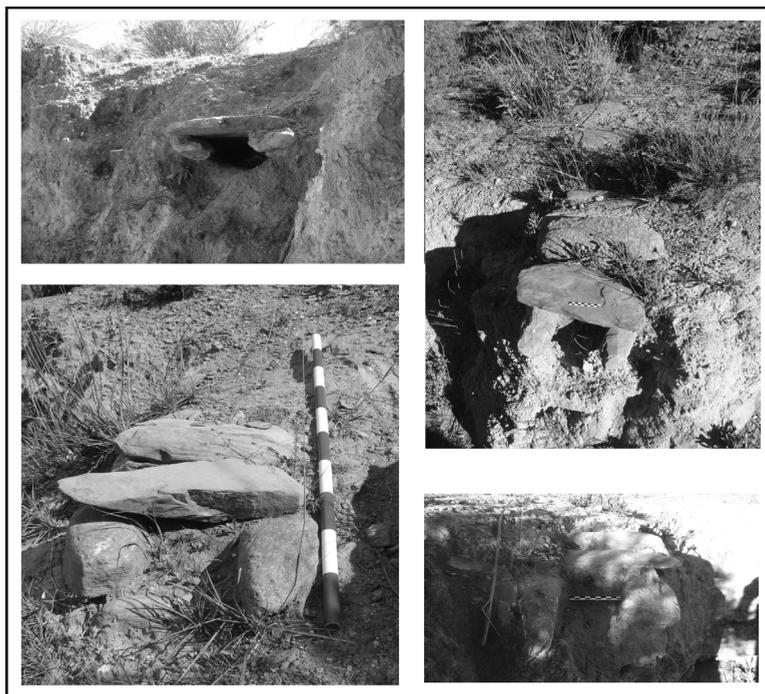
Figura 7. Canales subterráneos de Las Pailas 1 y 2.

Se trata de estructuras de sección cuadrangular, con techo y laterales confeccionados en rocas metamórficas de caras planas. En la base no presentan revestimiento,

lo que podría deberse a que quizás estarían asentados sobre niveles geológicos de arcilla, otorgando así la impermeabilidad necesaria para que no hubiera pérdida de agua por

escurrimiento. Las medidas de los canales oscilan entre 0,15 y 0,20 m de ancho interno y entre 0,10 y 0,20 m de profundidad (Figura 7). Las direcciones identificadas para cada tramo y punto relevado dan cuenta de que en algunos casos estos se habrían intersectado, dirigiéndose siempre hacia los campos de cultivo. Algunos canales están colmatados, en tanto en otros su trayecto interno se encuentra relativamente limpio. Esto hace suponer que los conductos habrían requerido una limpieza y mantenimiento frecuente para un óptimo funcionamiento en tiempos prehispánicos.

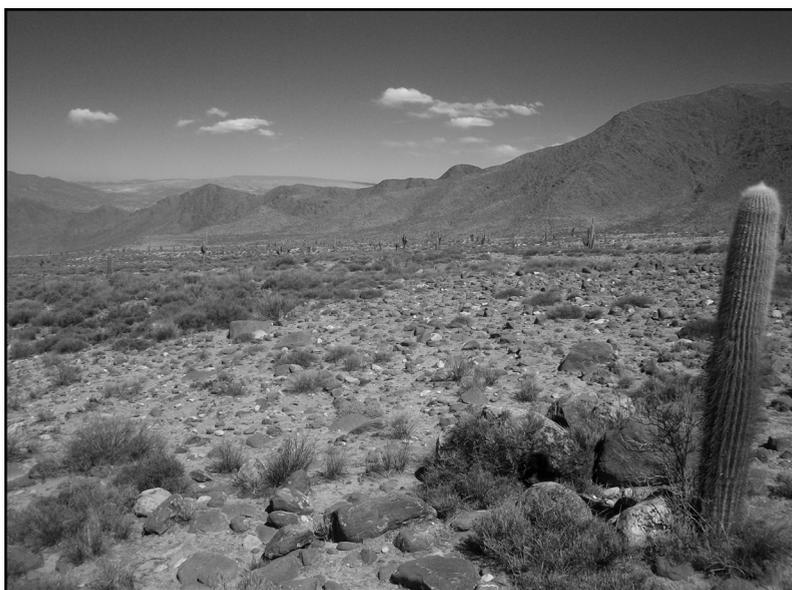
Figura 8. Campos agrícolas con delimitación perimetral, aunque cubiertos de rodados pequeños y medianos en su interior.

La existencia de campos cubiertos por rodados pequeños o medianos es una característica observada en ambos sectores. En el caso, de Las Pailas 2 está presente con mayor asiduidad hacia el extremo oeste del sitio. En Las Pailas 1 es visible hacia el extremo noroeste, coincidiendo con los canchones de mayores dimensiones y menor elaboración en su construcción (Figura 8). Una de las hipótesis
