LAS CRIPTAS COFRADES DE LA CAPILLA DE NUESTRO PADRE JESÚS NAZARENO (IGLESIA CASTRENSE DE SANTO DOMINGO, CARTAGENA)

ANTONIO VICENTE FREY SÁNCHEZ

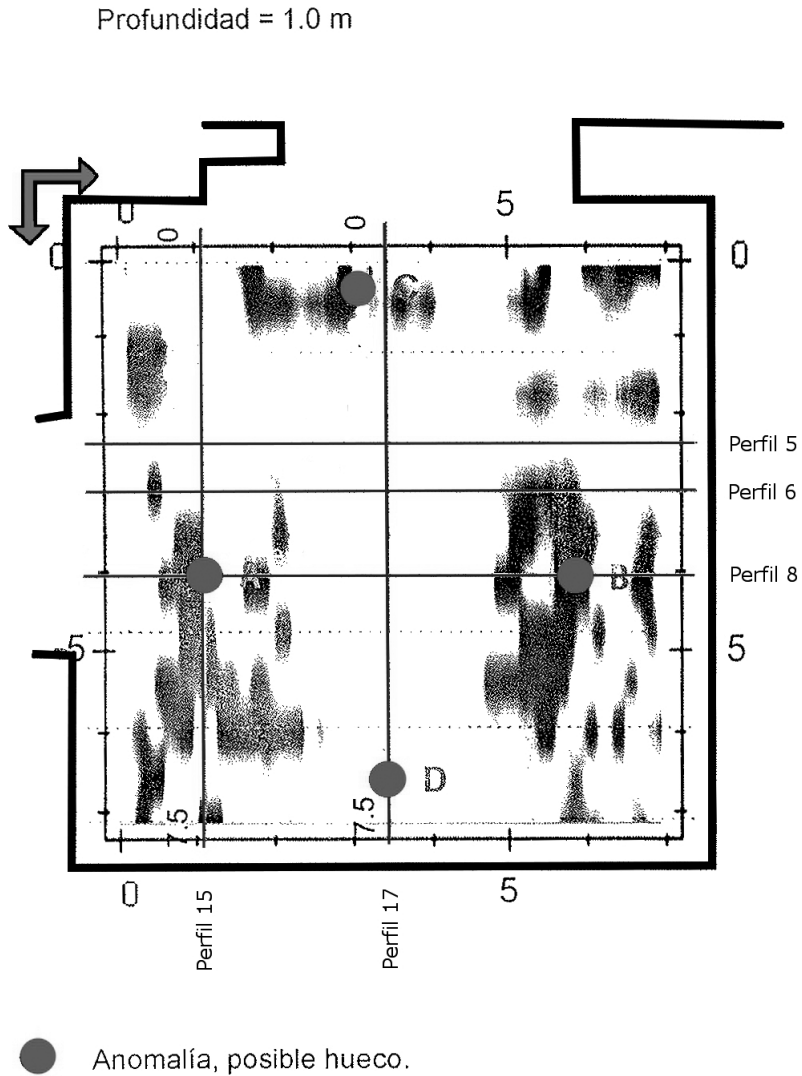
Fig. 5. Croquis de los barridos radioestratigráficos realizados en el suelo de la Capilla de Nuestro Padre Jesús Nazareno

En el momento de la operación se despejó la superficie de la capilla de manera que pudiera aplicarse el barrido radioestratigráfico sin interferencias. La citada operación consistió en un barrido de 19 tramos, 14 de ellos espaciados en 0,8 m y el resto transversalmente dispuestos a los primeros, separados a intervalos de 1,20 m (fig. 5). Como consecuencia del primer grupo de barridos fueron observadas claramente dos bóvedas claramente apreciables en los perfiles 6 y 8. Estas bóvedas –distribuidas en los extremos del espacio de sondeo– parecían tener una altura de 1 m. y un diámetro aproximado de 2,5 m y se hallaban separadas por una distancia de aproximadamente 3 m. En el otro grupo de barridos –perfiles 15 y 17– por un lado se apreciaba en primer lugar una extraña forma que podía corresponderse a una oquedad poco definida, mientras que en el otro caso parecía advertirse una estructura longitudinal de casi 3 m; el segundo barrido transversal –el perfil 17– dio confirmó la existencia de la oquedad descrita¹¹. En general, los perfiles entregados mostraban un primer subsuelo muy uniforme en una profundidad aproximada de -1 m para luego poner de relieve las incidencias arquitectónicas y su suelo asociado hasta una cota que iría entre -3,5 y -4 m, interrumpido por algún bulto o concentración de relleno, para pasar a un tercer subsuelo –desde -4 m– significativamente irregular y pobremente leído por la interacción del nivel freático. Respecto a la ubicación de posibles accesos, salvo el caso citado, en ningún otro los perfiles estratigráficos pusieron de relieve singularidad alguna si bien el radar localizó anomalías en los puntos A, B, C y D de la planta (fig. 5). La localización de éstas coincidía con los testimonios de algunos miembros de la cofradía que situaban aberturas en esos lugares de la capilla.

En resumen, la lectura del barrido radioestratigráfico desechaba la posibilidad de un gran espacio en el subsuelo de la capilla al estilo de la de San Juan Nepomuceno y, por contra, definía dos construcciones tipo cripta o una sola con forma de pasillo abovedado que constituyese una “U”. De una forma o de otra, como consecuencia de las lecturas radioestratigráficas, la necesidad de pre-evaluar el estado del subsuelo y dado que los testimonios reunidos hacían referencia a una

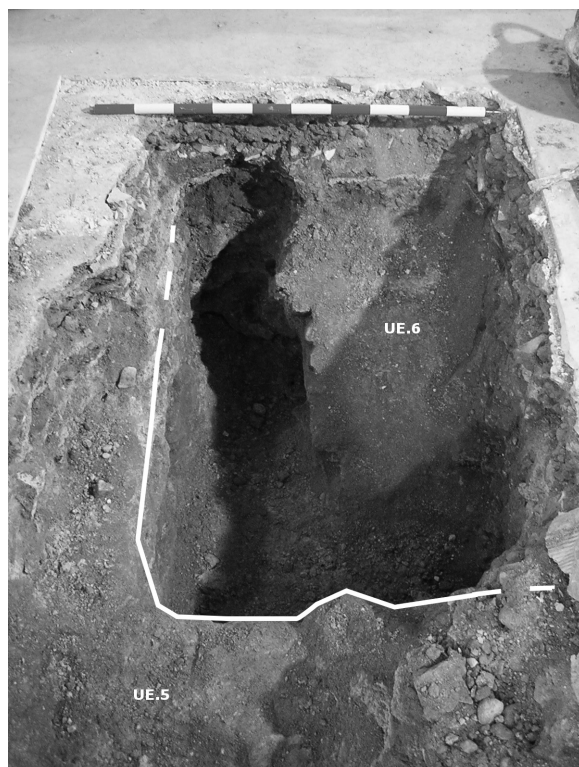
Fig. 8. Disposición de las unidades estratigráficas 5 y 6, esta última denominada Cripta I. Se hace notar el quiebre del antiguo muro medianero de la Iglesia de Santo Domingo

Despejado el relleno se advirtió que los ladrillos hallados formaban la doble rosca de un arco –la anchura de esta doble rosca llegaba a unos 0,40 m– que por un lado se hundía en el suelo y, por otro, en la pared de la trinchera para alcanzar la cota de la unidad estratigráfica 3 (fig.8). Este hallazgo parecía corresponder a la estructura vagamente definida en el perfil 15 del sondeo radioestratigráfico del que se creía estar indicando una oquedad, lo que comenzaba a despejar las incógnitas sobre la estructura del subsuelo y los elementos allí ubicados. Para confirmar este factor, se decidió volver al otro extremo de la cata donde hacía ángulo la unidad estratigráfica 5 –el sólido paramento– para comprobar su disposición y anchura que, como ya he indicado más arriba, era de unos 0,90 m y se hallaba lindera a otra rosca de ladrillos dispuestos de canto con una anchura de unos 20 cm (U.E. 7). El arco se hallaba tan solo a -0,20 m, justo debajo del suelo que en su día había sostenido a las losas ahora partidas de la unidad estratigráfica 3 pero sin rastro alguno del espeso mortero que lo estaba cimentando en el otro extremo de la cata (fig. 9).

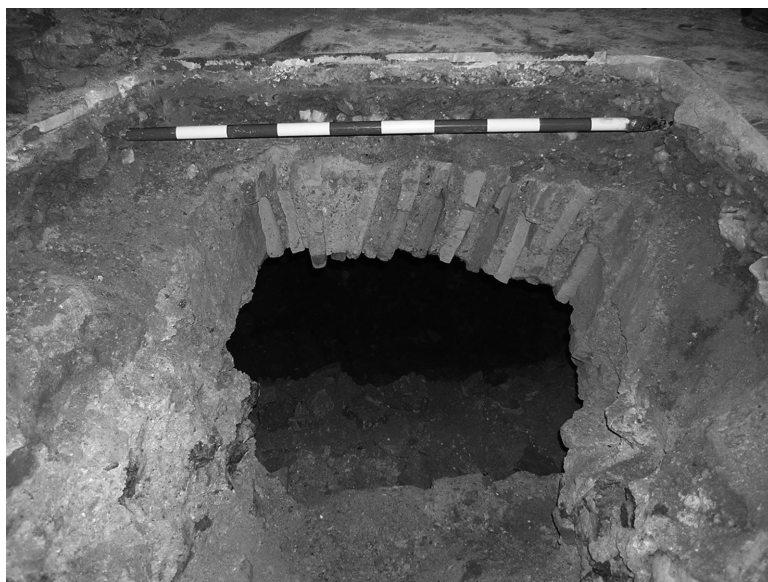
Fig. 12. Detalle del acceso a la Cripta II en que puede advertirse el relleno

estructura. Una vez realizada una abertura de 0,60 m pudo apreciarse el interior para comprobar que también se hallaba rellena de escombros procedentes de una edificación (fig. 12).

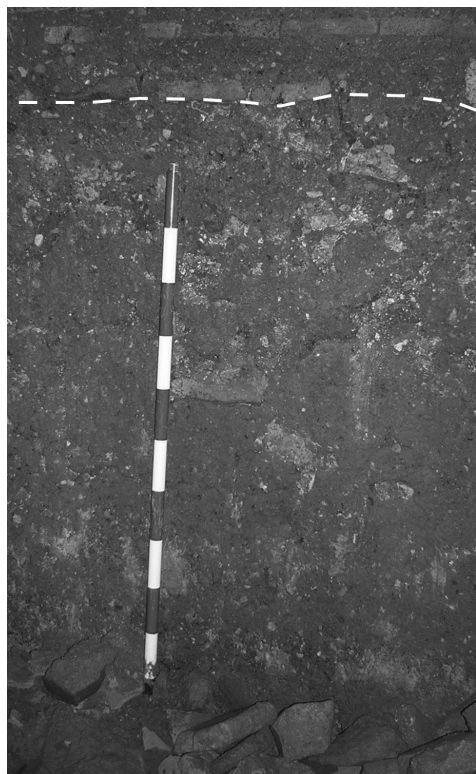
Fig. 13. Detalle del interior de la Cripta II: pared enlucida y punto de arranque de la bóveda; en la parte inferior de la fotografía puede advertirse restos del relleno de escombros

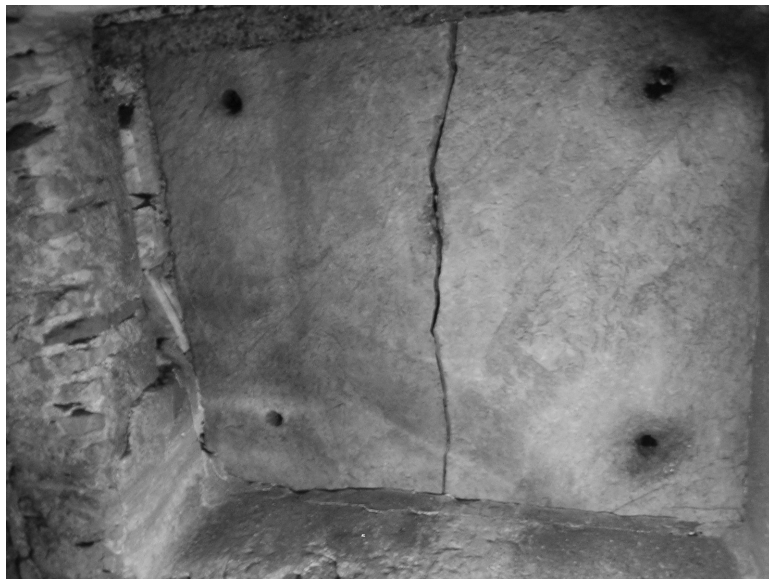
Fig. 14. Claraboya de la Cripta II

por la opuesta; tenía unas medidas de 0,85 x 0,85 x 0,25 m y estaba cerrada por una losa de mármol que se hallaba partida, disponía de cuatro argollas. La losa que bloqueaba la claraboya se encontraba montada sobre un mortero de losas rotas y cemento de unos 5 cm de altura (fig. 14).
