LA PROYECCIÓN DE LA *MAGNIFICENCIA* DE LOS AUSTRIAS: BREVE HISTORIA DE UN PALACIO EFÍMERO CONVERTIDO EN MUSEO Y SEMBLANTE HISTORICISTA DE SU PASADO

MATTEO MANCINI

Universidad Complutense de Madrid

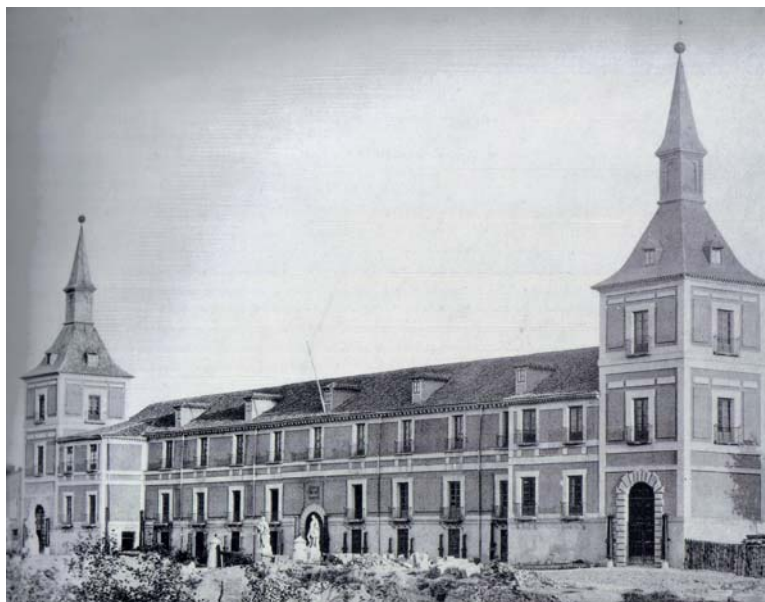
Fig. 10. Fotografía del estado del edificio tras el proceso de reforma planteado en 1874
