EXCAVACIÓN ARQUEOLÓGICA EN EL ATRIO NORTE DE LA COLEGIATA DE SANTA MARÍA LA MAYOR DE TORO

JAVIER QUINTANA LÓPEZ Y SOLEDAD ESTREMER A PORTELA

Las excavaciones en el atrio norte de la iglesia colegiata de Toro, un trabajo enmarcado en el proyecto de restauración, han proporcionado nuevos datos para entender la evolución del monumento y la secuencia de este espacio desde el siglo X a la actualidad.

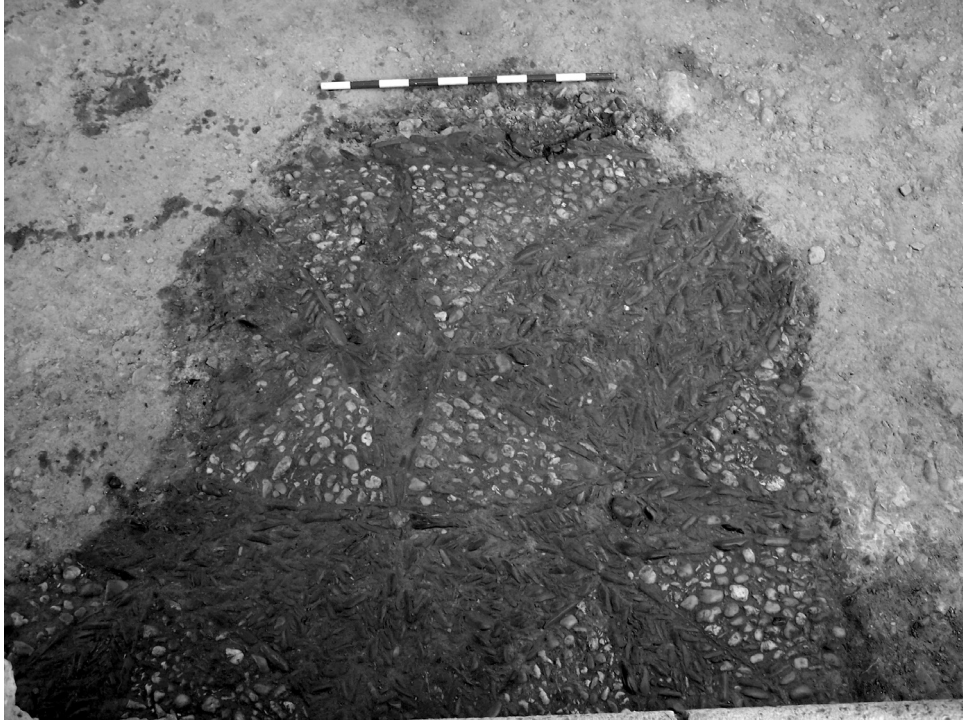
Lám. 1. Detalle de uno de los fragmentos del suelo enchinarrado del pórtico del siglo XVI.

frecuentemente en espiga, formando diseños geométricos mediante líneas curvas que se van cortando. El efecto ornamental quedaba resaltado por la bicromía, reservando piedras blancas para determinados espacios, mientras que el resto eran gris rojizas (Lám. 1). Este enmorrillado se conservaba de forma discontinua sobre todo en la zona central y oeste. En varios de los retazos observamos cambios técnicos, con cantos de mayor tamaño o diseños desiguales, que cabe atribuir a reparaciones, confirmadas por algunas superposiciones, y no faltaban arreglos con argamasa de cal o con tierra apisonada. En la zona este se documentó una capa de arena sobre el pavimento que tal vez sirvió de cama a un suelo de losas del cual nada queda. Otra modificación fue la colocación en la zona oeste, cerca de la esquina entre la fachada y la torre, de un corto banco corrido sobre pilares que son piedras reaprovechadas, una de ellas la dovela moldurada de un arco con una roseta, que no parece ser de la Colegiata.

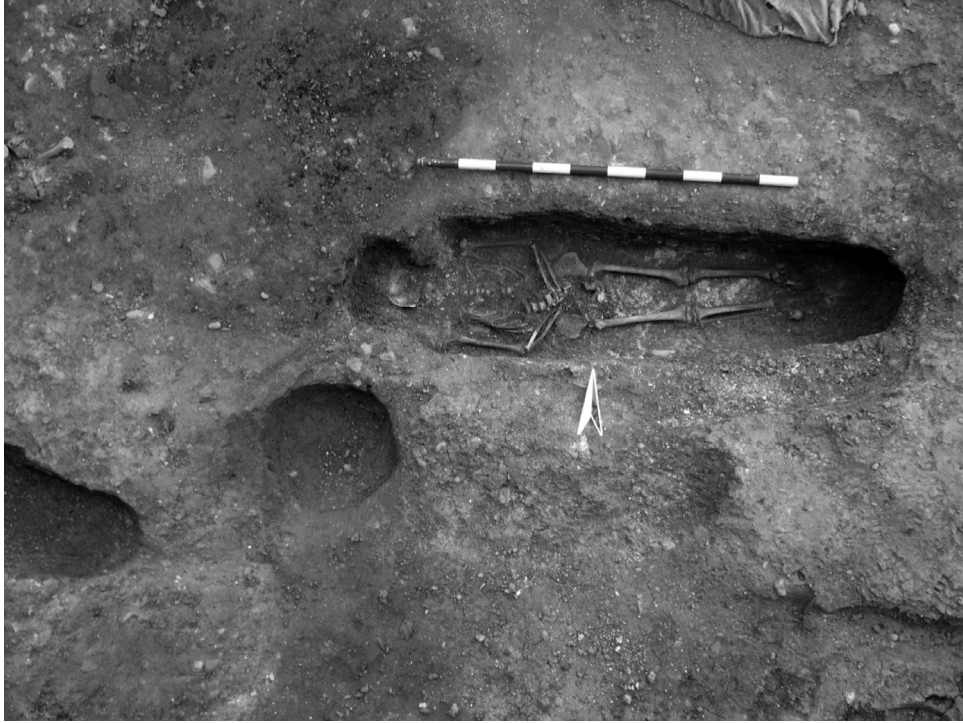
Lám. 3. Tumba antropomorfa cortando en su cabecera al nivel de cenizas y carbones relacionado con la construcción de la Colegiata.

1). Las dos del norte (UU.EE. 117 y 118), en fosa simple, casi arrasadas por las nivelaciones posteriores, de las dos de la zona sur, también de individuos adultos, al menos una de ellas es antropomorfa (u.e. 164) (Lám. 3) –la otra quizás también lo fue, pero su cabecera está alterada por el bordillo del enchinarrado–, y ambas presentan reutilizaciones, al menos la 164 con dos inhumaciones separadas por un somero relleno. Aún más pegada al muro descubrimos una tercera fosa (U.E. 168) de apenas un metro de largo, utilizada para un neonato y las reducciones de al menos otros tres niños. Finalmente, en la zona de la portada y afectada por la escalera del s. XVI se documentó una pared de sillares reaprovechados paralela al muro de cimentación de sillería que comentamos más adelante (Lám. 2). El espacio entre ambas paredes sirvió para inhumar a un adulto, tal vez con la incorporación de una cubierta pétreo. Dado que es la única tumba (U.E. 182) en la que se ha construido una pared y, sobre todo, por su ubicación en la portada, parece que estamos ante un enterramiento de relevancia, aunque la excavación de la parte exhumada –su cabecera quedaba bajo los restos conservados de la escalera del XVI– no aportado ajuar. Una cronología plenomedieval, sincrónica a los primeros momentos del templo (fines del s. XII-s. XIII) no cuadra mal a las inhumaciones en fosa simple o antropomorfa y a esta última tumba con paredes. Mayores dudas tenemos sobre la fosa de los enterramientos infantiles, que pudiera ser contemporánea o posterior, habida cuenta que el ritual no se seguía con tanta atención para los recién nacidos. La cronología de las sepulturas en fosa pueden corroborarse por el hecho de que al menos la antropomorfa y una de las de fosa simple, además de aquella de ladrillo, se abrieron parcialmente sobre un nivel de cenizas y carboncillos depositado en una cubeta de unos 3,5 m de diámetro y 12 cm de profundidad, muy posiblemente un resto de las labores de construcción del templo, según indican las cerámicas recuperadas (Lám. 3).

respondería también el hoyo localizado en la zona este, en este caso circular y de 40 cm de diámetro (Láms. 2 y 3). Una explicación complementaria al ensanchamiento de la cimentación de calicanto en la portada es que tuvo la misión de sostener la plataforma de entrada del pórtico románico, según idea de Claudio Pedrero.
