Ano 7, Vol XII, Número 1, Jan-Jun, 2014, Pág. 209-218.

## IMPACTOS AMBIENTAIS DECORRENTE DA EROSÃO COSTEIRA NA ORLA MARÍTIMA DA CIDADE DA BEIRA (MOÇAMBIQUE).

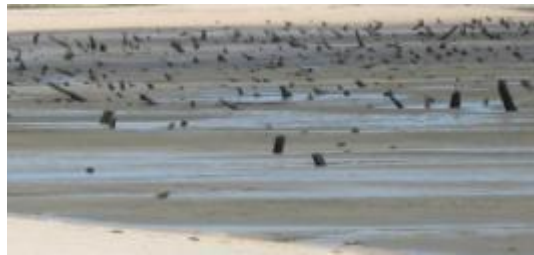
Os principais factores responsáveis pela erosão costeira na área de estudo, nomeadamente a dinâmica das águas marinhas sobre os inconsolidados e desprotegidos terrenos dunares e o consequente recuo da linha de costa são em parte motivados pela destruição do revestimento vegetal natural (mangal ou mesmo vegetação herbácea) pela acção antropogénicas, como se pode ver na figura 2.

Figura 2. Vestígios de mangal destruído próximo do palácio dos casamentos

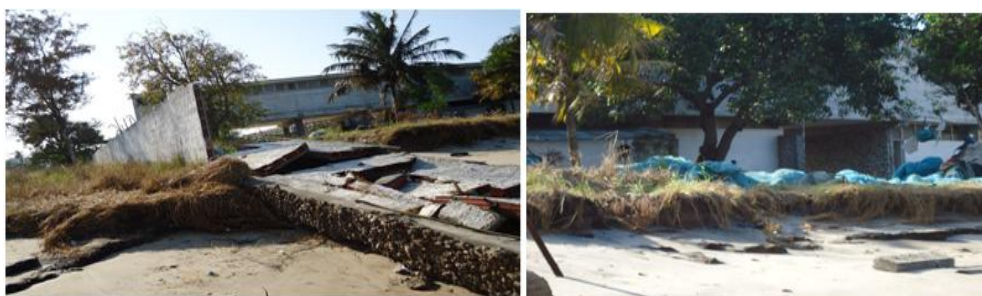
Como exemplos mais visíveis dos impactos da erosão na zona da Ponta-Gêa podem ser observadas as destruições da figura 3.

Figura 3. Destruição do muro de vedação do palácio dos casamentos da cidade da Beira na Ponta\_Gêa

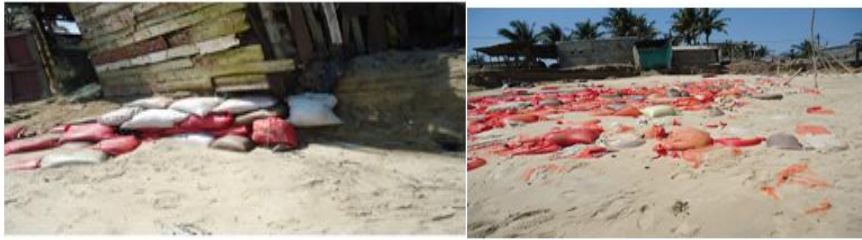
A acção das ondas marinhas encontra outra forma de destruição na zona da Praia Nova onde as construções para além de estarem próximo da linha da costa, também estão assentes sobre dunas não consolidadas e sem nenhum revestimento vegetal. Ver fig 4.

Figura 4. imagens reportando infrutíferas tentativas de conter a erosão sobre a linha da costa

Observa-se que as formas de contenção da acção das águas marinhas com recurso a sacos de areia para construir barreiras contra a força das ondas, utilizadas pelas comunidades residentes na área de estudo sobre a linha da costa, resultam no fracasso, dada a precariedade das técnicas utilizadas para o efeito.

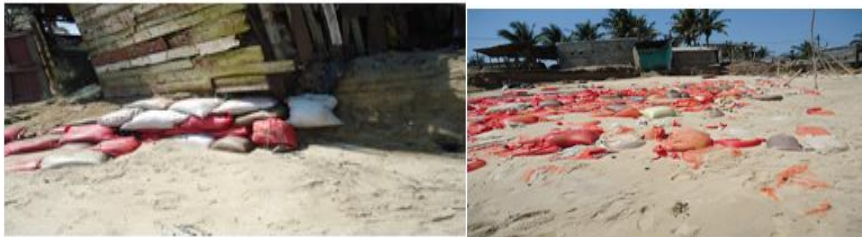
Aliás, como sustenta (REIS, 2001), "praias são bastante dinâmicas, apresentando mudanças de sua configuração dependendo do aporte de sedimentos. Se esse aporte for maior do que a saída de sedimentos, ocorre a expansão da linha de costa e, se a entrada de sedimentos for menor que a saída, a praia encontra-se em processo de recuo da linha de costa". Na área em estudo, observa-se basicamente o recuo da linha da costa.

Figura 4. imagens reportando infrutíferas de tentativas de conter a erosão sobre a linha da costa

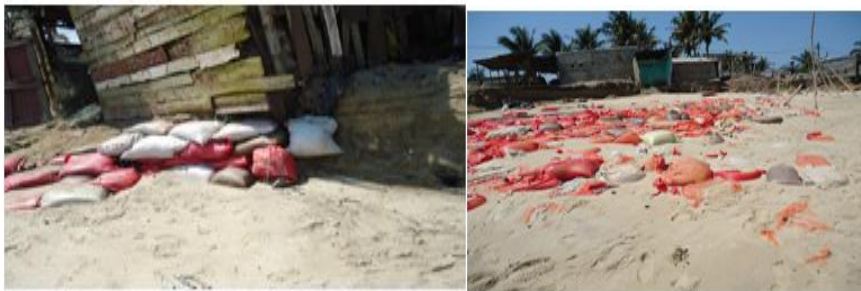
- b) Constante arrasto de canoas, redes de pesca e outro material pelas dunas reduzindo assim as barreiras entre as ondas marinhas e a parte interior da orla marítima, normalmente separado por dunas.
- c) Construções precárias sobre a linha da costa resultando na fácil destruição dessas infra-estruturas pelas águas, conforme a dinâmica das marés.
- d) Recurso a sacos de areia como medidas alternativas para conter a acção erosiva das águas. E, por ser alternativa muito precária, as forças da natureza vencem nas a curto prazo em prejuízo do homem.

Figura 4. imagens reportando infrutíferas de tentativas de conter a erosão sobre a linha da costa

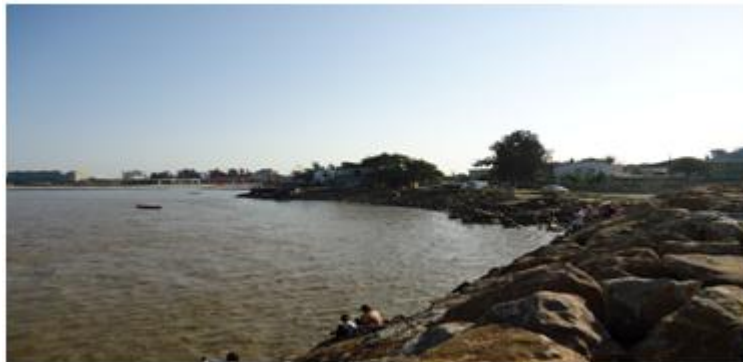
Fig. 5. Recurso à rochas consolidadas para dissipar a força das ondas marinhas responsável pela erosão do solo, na área de estudo.

Como forma de minimizar os impactos da força das águas marinhas sobre a linha da costa, na área de estudo, estão a ser desenvolvidas iniciativas para serem implementadas a medida do possível como forma de conter a erosão costeira que paulatinamente obriga ao recuo da linha da costa ao continente. Vide figura 5

Contudo, outras técnicas caracterizadas pela construção de diques de rochas consolidadas para posterior fixação com cimento, parecem vir a dar uma certa garantia de mitigação dos efeitos das forças das águas sobre a linha da costa longo prazo.
