DESEMPEÑO SISMORRESISTENTE DE EDIFICIOS TÍPICOS VENEZOLANOS ¿SON REALMENTE LAS PAREDES COMPONENTES NO ESTRUCTURALES?

Alfredo José Urich B. y José Luis Beauperthuy U.
brsingenieros@gmail.com y brsing@cantv.net

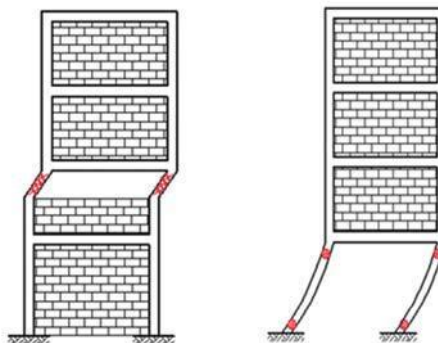
Figura 5. Efecto de Columna Corta y Entrepiso Blando

El efecto de columna corta consiste en una restricción parcial del cuerpo de una columna, lo que obliga a concentrar toda la demanda de deformación y tensiones en su parte libre. El caso más común se produce cuando hay paredes que no cubren toda la altura, sino que dejan un espacio vacío para la ventana. También se conoce como efecto de columna cautiva (Figura 5, a la izquierda).

El mecanismo entrepiso blando es cuando la rigidez lateral de uno de los entrepisos es considerablemente menor a la de los adyacentes. Esta configuración induce a concentrar toda la demanda de deformaciones y de tensiones en los miembros estructurales de los entrepisos más flexibles. El caso

más común se produce cuando hay una discontinuidad en las paredes, por lo general en el primer piso de muchos edificios para permitir áreas de estacionamiento (Figura 5, derecha).

Si nos fijamos en ambos casos, se puede identificar que son prácticamente lo mismo, un miembro estructural o un sistema estructural que está diseñado para deformarse libremente en la totalidad de su longitud, pero debido a las restricciones impuestas por otros componentes no estructurales, se ve obligado a concentrar la demanda de deformación y de tensiones sólo en una porción de su longitud total.

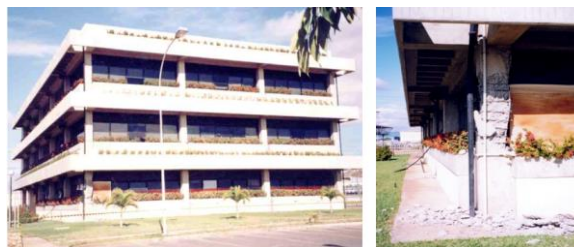
Figura 6. : Efecto de Columna Corta generado por muros de concreto armado

La Figura 6 muestra un ejemplo del Efecto de Columna Corta, correspondiente a una edificación ubicada en Cumaná, a unos 70 Km del epicentro del Terremoto en Cariaco, de magnitud $M_w = 6,9$, ocurrido el año 1997. Se observa la severidad del daño y los grandes niveles de deformación que experimentaron las columnas en su porción libre.

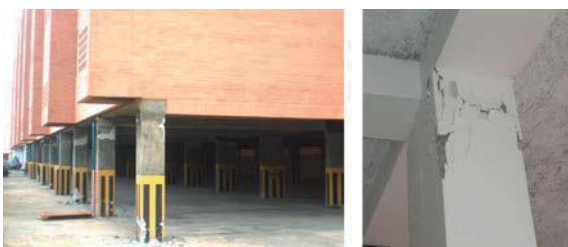
Figura 7: Entrepiso Blando típico debido a planta baja libre

La figura 7 muestra un ejemplo reciente del meca-

nismo de entrepiso blando debido a la ausencia de paredes de relleno en el primer piso de un edificio dañado en Tucacas, a raíz del terremoto de magnitud $M_w = 6,2$ ocurrido el 12 de septiembre de 2009, con epicentro a unos 50 km de distancia. En este caso, todas las columnas experimentaron severos daños por flexo-compresión. Es importante tener en cuenta que no se produjo ningún daño en las vigas, ya que la presencia de las paredes no permitió a las vigas desarrollar su forma típica de flexión, a pesar de que éstas eran más débiles que las columnas si se consideraban sin las restricciones de las paredes de relleno.

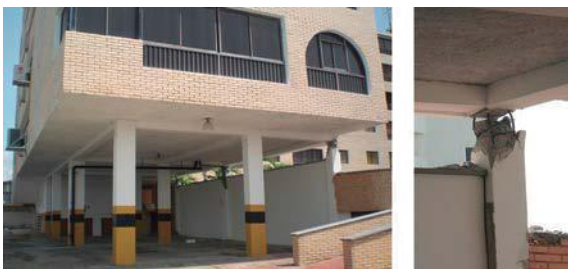
Figura 8: Planta baja libre y Efecto de Columna Corta

Durante ese mismo sismo, se pudo observar un caso extremo, en el cual se sumaron la Planta Baja Libre y el Efecto de Columna Corta. En este caso, mostrado en la Figura 8, el edificio fue inhabilitado inmediatamente después de ocurrido el sismo debido a su precaria condición.

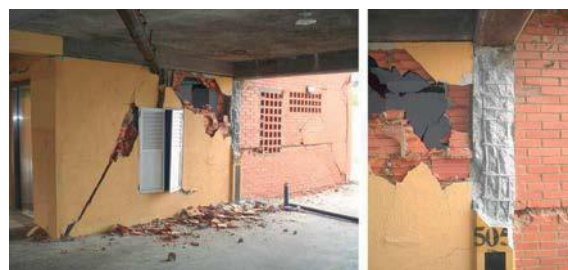
Figura 9: Efecto de Columna Corta inducido al fallar parcialmente la tabiquería

La Figura 9 muestra un caso ocurrido durante el sismo de Tucacas de 2009, en el cual no era evidente predecir el Efecto de Columna Corta antes de ocurrir el sismo; sin embargo, como se aprecia, el Efecto de Columna Corta se generó luego de fallar localmente el cerramiento con bloques calados en la mitad superior de la pared.

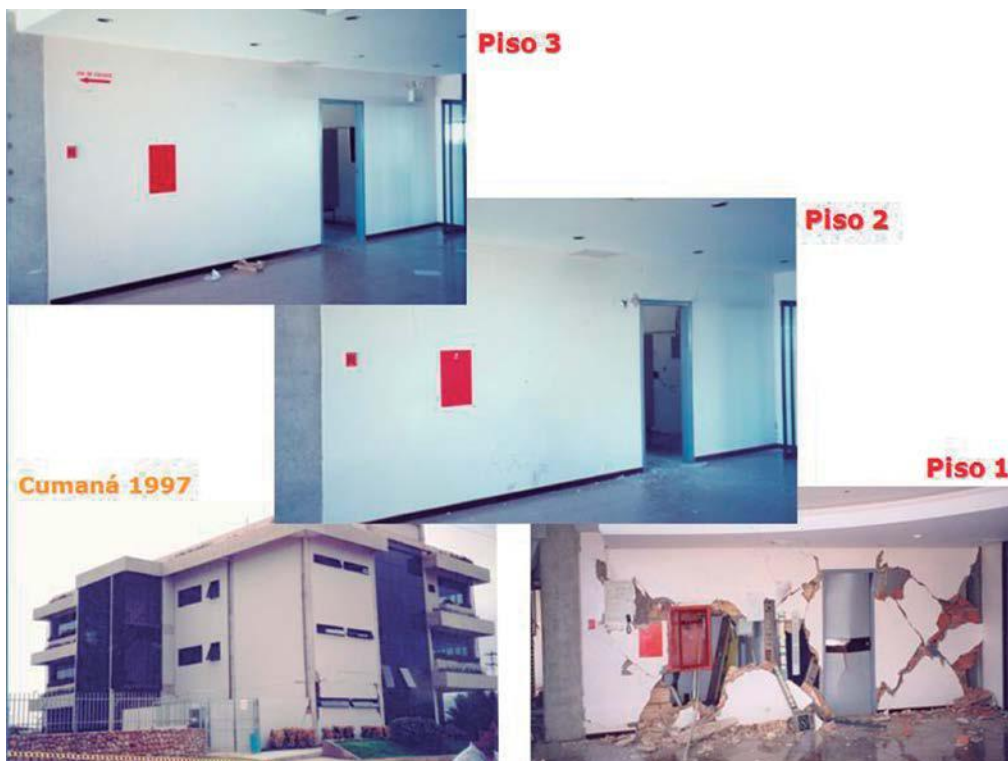
Figura 10: Mecanismo de Entrepiso Blando inducido al fallar la tabiquería

Al igual que en el caso anterior, la Figura 10 muestra cómo también se puede generar un mecanismo de Entrepiso Blando que no era predecible antes de ocurrir el sismo. En este caso, al dañarse severamente las paredes del primer entresijo y degradar bruscamente su rigidez y resistencia, se indujo el mismo comportamiento que ocurre cuando, de origen, se tiene una planta baja libre. Se observa la severidad del daño en paredes en el primer entresijo, lo cual se corresponde con niveles significativos de deriva, mientras que los entresijos superiores, sin daños, reflejan una mínima distorsión.

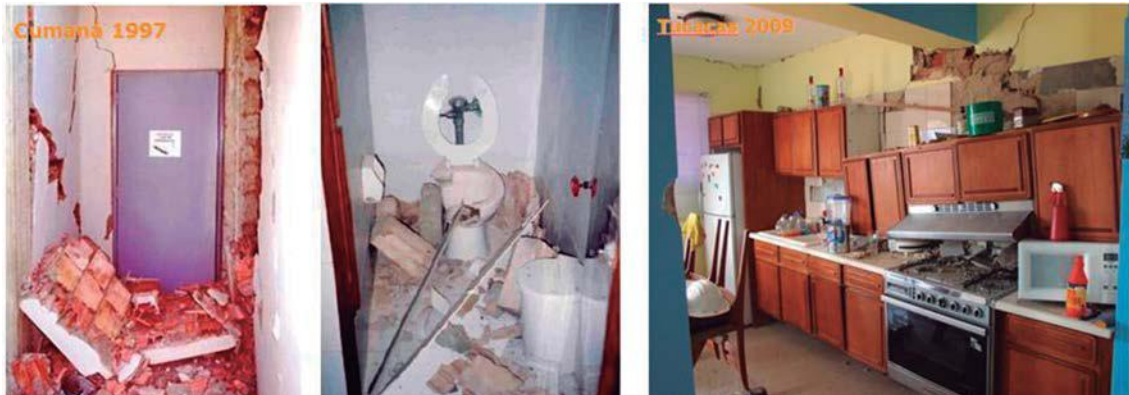
Figura 12: Riesgo de lesiones por caída de paredes

La Figura 12 muestra como las paredes, además de modificar la respuesta estructural, muchas veces pueden causar, por si solas, serias lesiones a los ocupantes del edificio durante su destrucción y caída, por lo cual representan un peligro mortal durante los sismos.

Por otra parte, a los niveles de deriva que están siendo aceptados hoy en día, incluso si la estructura es la que domina el desempeño, el daño a las paredes sería de grandes proporciones, incluyendo el desprendimiento de fragmentos o toda una pared, lo que puede causar lesiones mortales a las personas que están en el edificio o en sus alrededores.
