# ZONIFICACIÓN DE AMENAZAS POR REMOCIÓN EN MASA, SECTOR LA NOHORA – MONTECARLO. RECOMENDACIONES AL PLAN DE ORDENAMIENTO TERRITORIAL POT.

## Resumen:

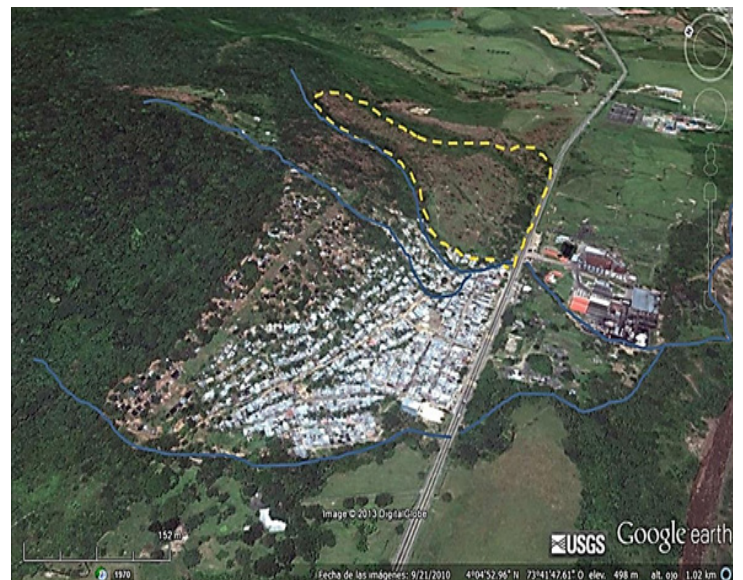
Figura 4. Sector del asentamiento La Nohora. En trazos naranjas, delimitación del deslizamiento. Las líneas azules indican el curso por donde discurren los caños Los Monos en primer plano y Fanagra hacia la zona del deslizamiento

5.1.3. Deslizamiento de La Nohora. Al igual que el Deslizamiento del Rincón de las Lomas, este fenómeno se ha desarrollado en el Pleistoceno superior. El deslizamiento (Figura 4) está localizado en la parte noroccidental de La Nohora, es un deslizamiento activo y erosionado de una magnitud importante, situación que se agrava teniendo en cuenta que las pendientes superan el 35% en dicha área. Este lomerío es disectado por el caño Fanagra que se encuentra totalmente intervenido por factores antrópicos, en este caso por el margen izquierdo del asentamiento de La Nohora. Como es un depósito reciente está compuesto por suelos poco consolidados, en especial arcillas con alto grado de expansión y degradación por efecto de la escorrentía (Figura 5) producida por el inadecuado manejo de los drenajes por parte de los habitantes del asentamiento con lo que se aumenta las condiciones de vulnerabilidad.

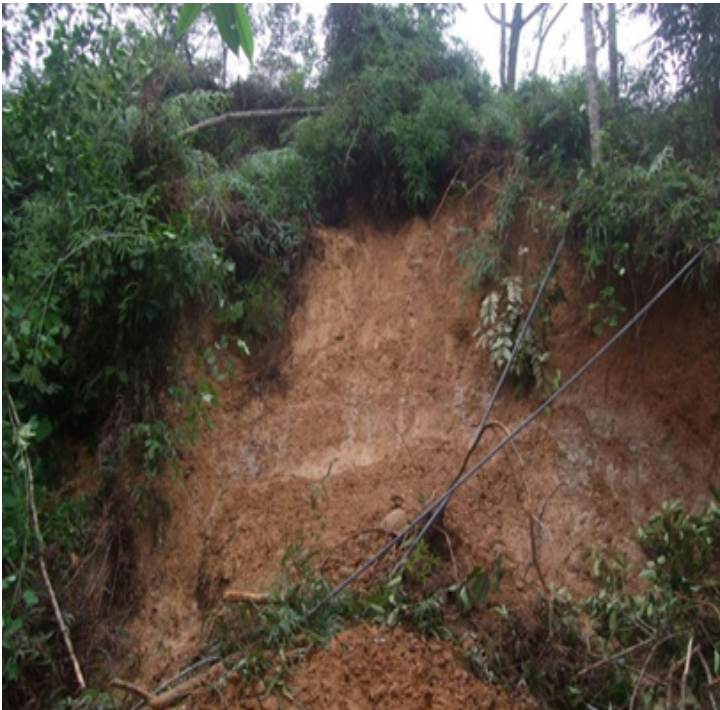
Figura 5. Aspecto de socavación por efecto de escorrentía en vecindades del Caño Fanagra.

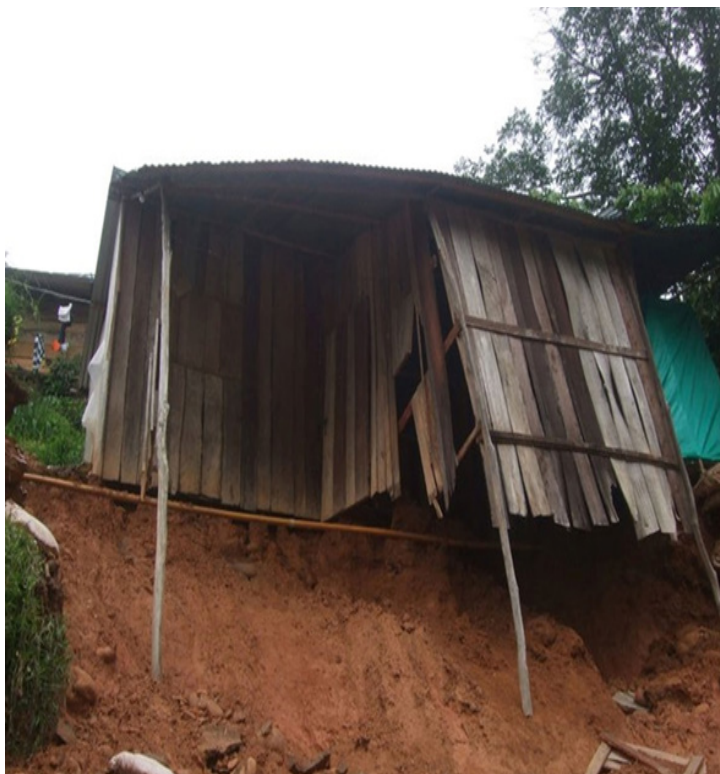
Figura 6. Aspecto de socavación por efecto de escorrentía bajo una casa en el asentamiento de La Nohora.

Esto lleva a que la desestabilización de las casas puede originar un fenómeno de remoción que afecte 20 a 30 familias, sin necesidad que exista un episodio morfodinámico de gran magnitud ligada a la geología estructural del sector.

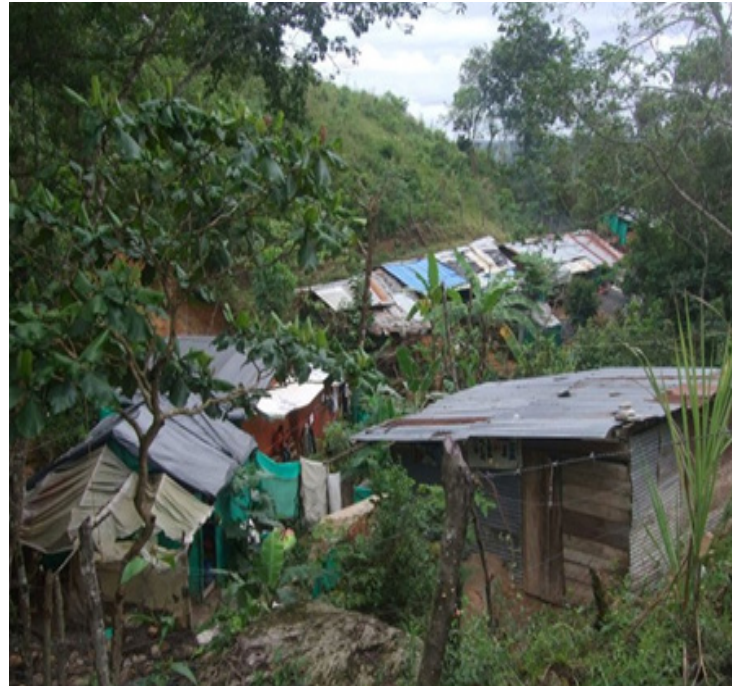
Figura 7. Aspecto del inadecuado uso y ocupación del suelo en el asentamiento de La Nohora. La fotografía indica aquí que se hace un mal manejo de las aguas residuales que se producen en las viviendas, que se asentaron sobre un terreno recientemente deslizado y que continúa desplazándose en el Presente.

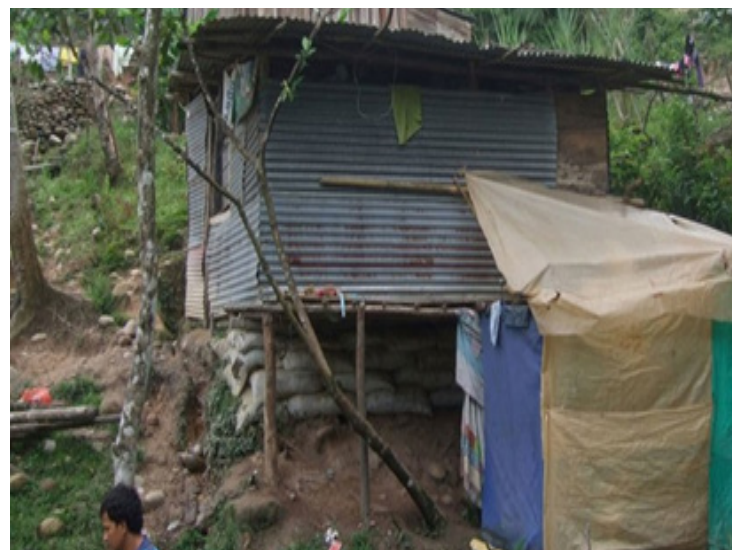
Figura 8. Aspecto del inadecuado manejo del suelo bajo una casa en el asentamiento de La Nohora. Por esta situación se incrementa la escorrentía produciendo la degradación del suelo, por lo que erosiona y potencializa la remoción de masa.

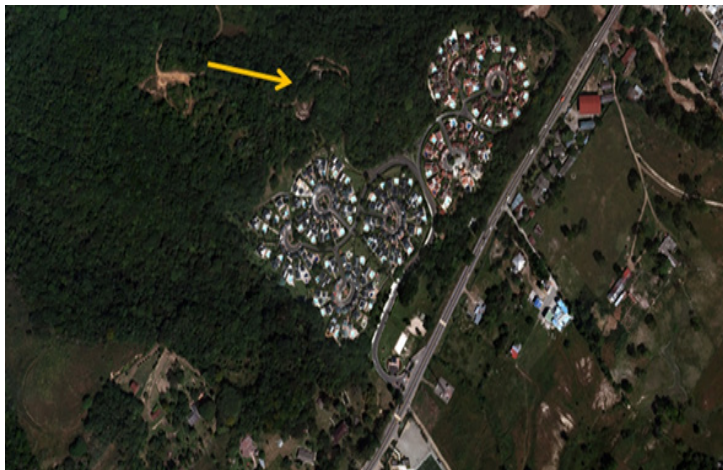
Figura 9. La inadecuada ocupación del suelo, en donde los planificadores urbanos desarrollan conjuntos de vivienda de estratificación socioeconómica alta en zonas de alto riesgo, como para el caso del Conjunto Rincón de Las Lomas, en donde la flecha indica una cárcava, que indica el proceso del desarrollo de un deslizamiento tipo rotacional. Ortófono IGAC.

Es necesario restringir el uso del suelo en la zona de estudio para asentamientos humanos, incluso modificando el uso de suelo que ocupa el Rincón de las Lomas, que se encuentra como área para el desarrollo suburbano hacia protectora- forestal, porque se demuestra que está compuesta por depósitos recientes de origen aluvial, susceptibles de generar remoción de masa.
