IMPACTOS AMBIENTAIS DERIVADOS DO USO E OCUPAÇÃO DA LINHA DE COSTA EM TRECHOS DAS PRAIAS DE PAU AMARELO E MARIA FARINHA – MUNICÍPIO DE PAULISTA/PE: ESTUDO PRELIMINAR

CLÁUDIO JOSÉ CABRAL¹
WEMERSON FLÁVIO DA SILVA²
OSVALDO GIRÃO³

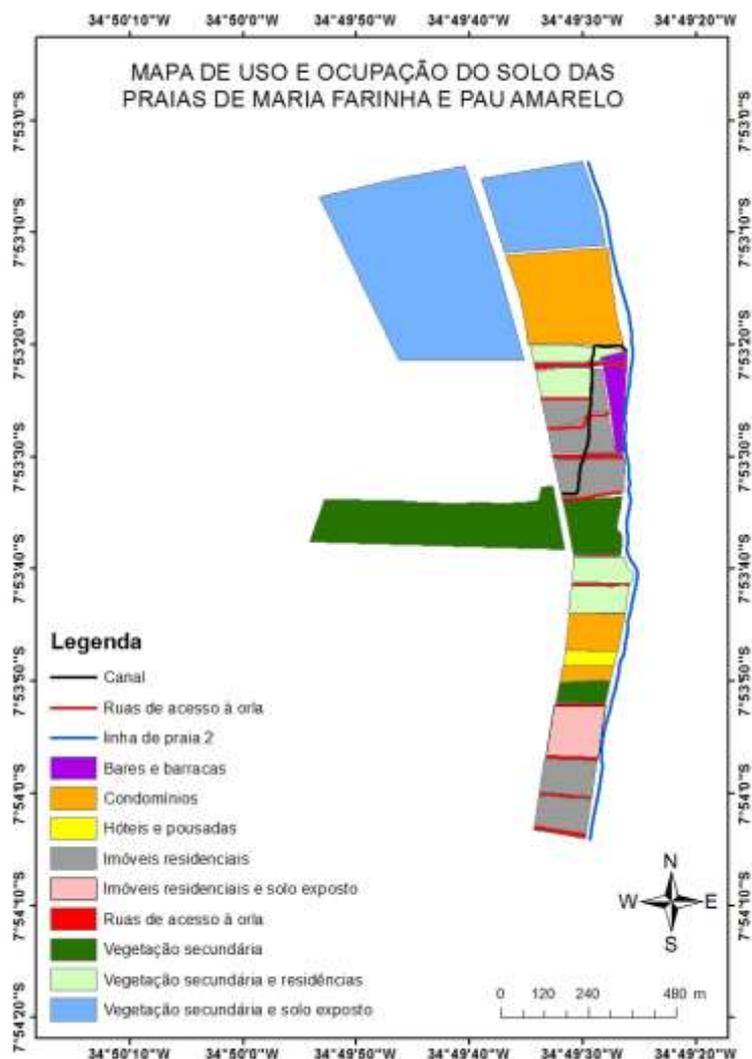
Figura 2: Mapa de uso e ocupação do solo de trechos das praias de Pau Amarelo e Maria Farinha.

Este mapa apresenta as principais formas de uso e ocupação do solo de trechos das praias em foco, onde foi possível verificar que o processo de ocupação na área é intenso, que levou a erradicação da cobertura vegetal natural em decorrência da extensiva construção de elementos artificiais ligados à construção civil. A quase totalidade da área é ocupada, restando áreas vegetadas secundárias e intercaladas por espécies frutíferas, gramíneas, e efêmera participação de espécies típicas das matas de restinga e mangues.

Condomínios residenciais e comerciais se apresentam como a principal forma de uso e ocupação da área estudada. Tais formas de uso causam muitos impactos ao sistema costeiro, visto que, muitas vezes, não seguem as determinações legais quanto ao limite de 33 metros para fixação de alguma construção, além do despejo de esgoto direto no oceano, sem qualquer tratamento, e a produção de resíduos sólidos, em especial nas áreas que recebem banhistas.

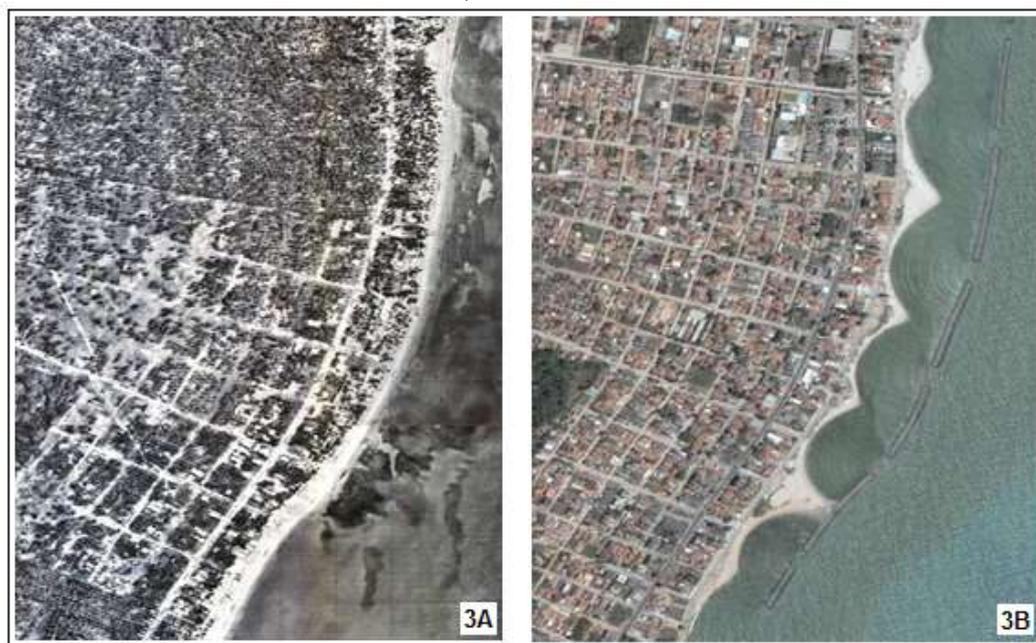
Com base nas imagens de satélite de trabalhos anteriores e em entrevistas realizadas com os moradores, pescadores, comerciantes e banhistas, foi possível constatar que o processo de avanço do nível do mar no local se intensificou nas últimas décadas (*Figura 3*).

Figura 3: Ação erosiva na orla de Paulista, em decorrência do avanço relativo do nível do mar; 3A: Imagem de 1974, mostrando a extensa faixa de praia nas proximidades da praia de Pau Amarelo; 3B: Imagem de 2010, evidenciando os processos de erosão costeira e a tentativa de minimização de tais processos por meio da construção de uma sequência de quebra-mares.

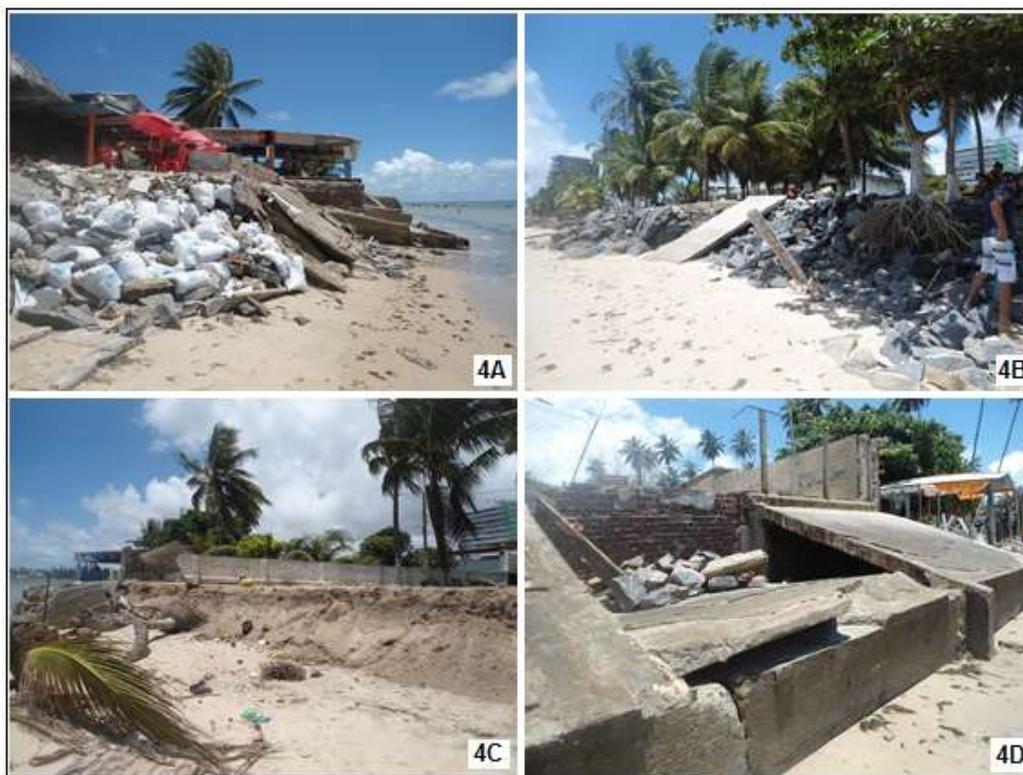
A ação erosiva desencadeada nos pontos visitados tem se tornado um tormento para os donos de bares e moradores, que são obrigados a conviver com a ameaça de destruição total dos seus imóveis (*Figura 4*). Muitas famílias retiram seu sustento de estabelecimentos comerciais como bares, e estão tendo que buscar outras opções para conseguir ganhos financeiros em decorrência da pouca visitação de banhistas, que minimizaram a frequência nas praias estudadas.

Figura 4: Erosão costeira na praia de Pau Amarelo, Paulista/PE; Imagens 4A, 4B, 4C e 4D, mostrando o poder de destruição da erosão na orla de Pau Amarelo e Maria Farinha.

Várias são as consequências da intensa erosão que se processou no sistema costeiro estudado, tais como a desvalorização imobiliária, a migração em massa de pessoas que tentam fugir desta realidade, e impossibilidade de práticas esportivas (vôlei de praia e *beach soccer*) e outras já mencionadas acima.

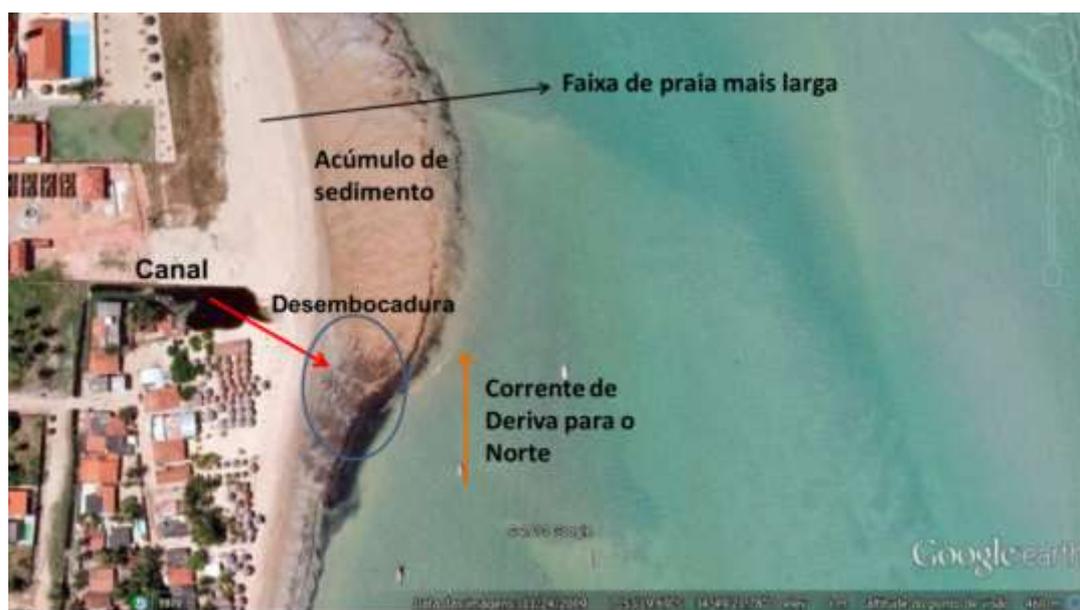
Figura 5: Desembocadura do canal.

Um dos únicos trechos em que a erosão ainda não está atuando de forma intensa é na desembocadura de um canal, na altura da praia de Maria Farinha (*figura 5*), que despeja uma grande carga de sedimento continental no litoral. A descarga de sedimento realizada pelo canal é depositada ao norte da desembocadura, em virtude do sentido da corrente de deriva, que transporta os sedimentos e gera uma faixa de praia mais larga neste trecho de Maria Farinha.

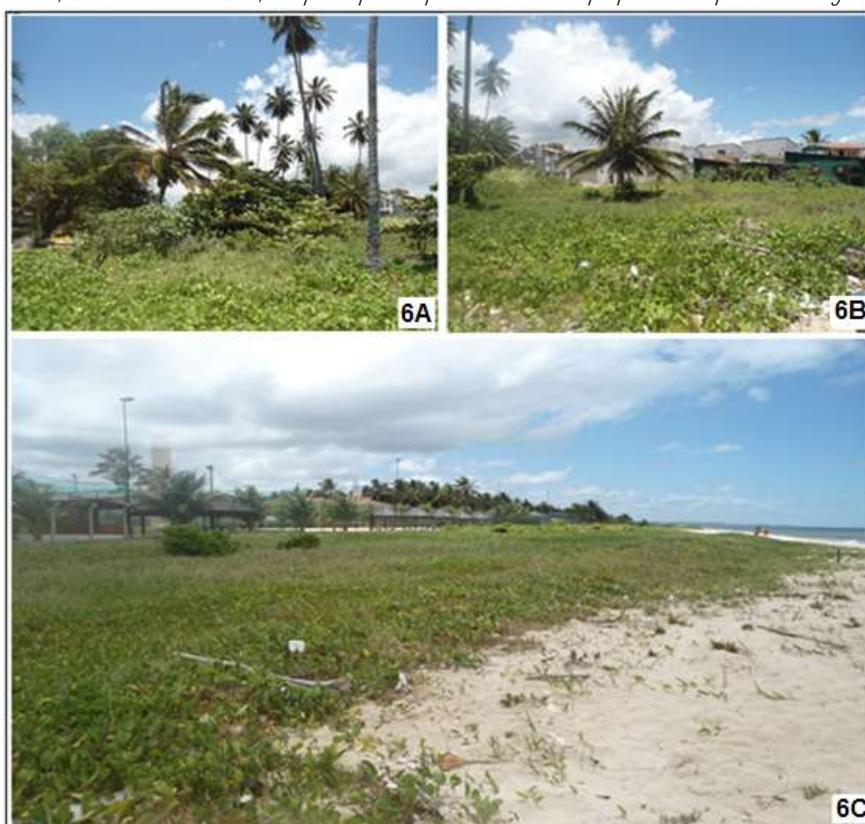
É sabido que a retirada da cobertura vegetal das áreas costeiras acelera o processo de erosão destes sistemas ambientais. Sendo assim, pode-se afirmar que o acelerado grau de erosão encontrado na área de estudo se deve, entre outros fatores, à ausência de vegetação nativa original e preservada (*Figura 6*).

Figura 6: Vegetação existente na área, o que comprova o elevado grau de degradação do ambiente, já que, predominantemente, a área é desmatada, ocupada por coqueiros e existem pequenos resquícios de vegetação de restinga.

A cobertura vegetal segura no solo o sedimento solto, impedindo ou reduzindo os processos erosivos. A ação do vento, das ondas e marés são alguns dos fatores responsáveis por remover grande quantidade de sedimento quando a vegetação é retirada de forma desenfreada.

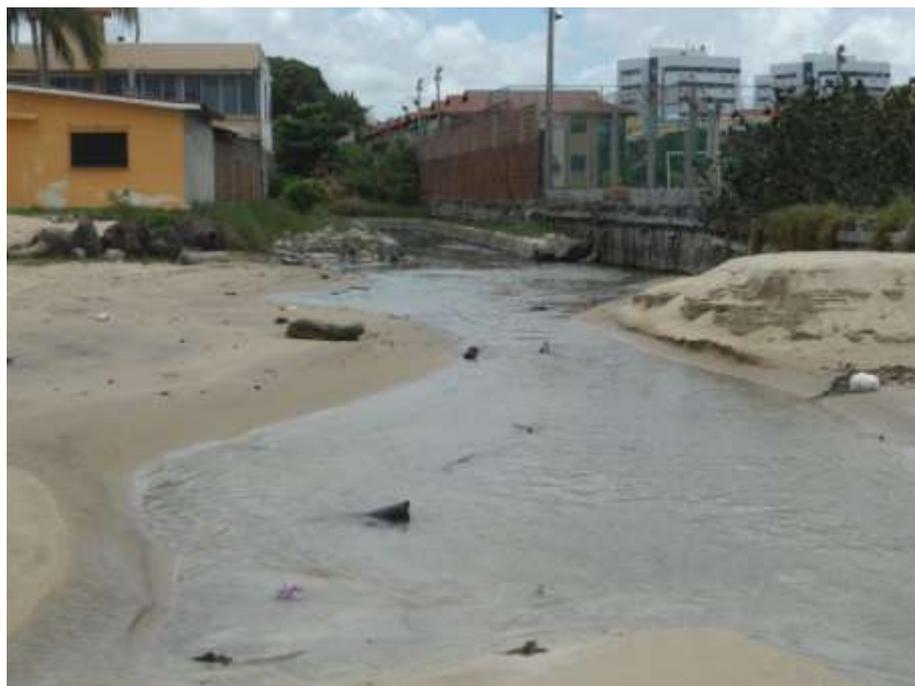
Outro importante processo degradante que se verifica na área de estudo é a poluição hídrica. Esta se apresenta através do lixo e do despejo de esgoto nas praias visitadas (*Figura 7*), sem qualquer tipo de tratamento prévio, deixando transparecer mais um dos graves problemas urbanos do Brasil, que seria a ineficácia do processo de coleta do lixo e esgoto, e a pouca consciência ambiental por parte da população.

Figura 7: Desembocadura de canal na praia de Maria Farinha, em Paulista.

Mais da metade dos mais de 5 mil municípios do Brasil não contam com uma rede de tratamento de esgoto. Tal problema é uma ameaça ao ecossistema marinho, e tem causado doenças aos banhistas que se aventuram no banho em tais localidades.

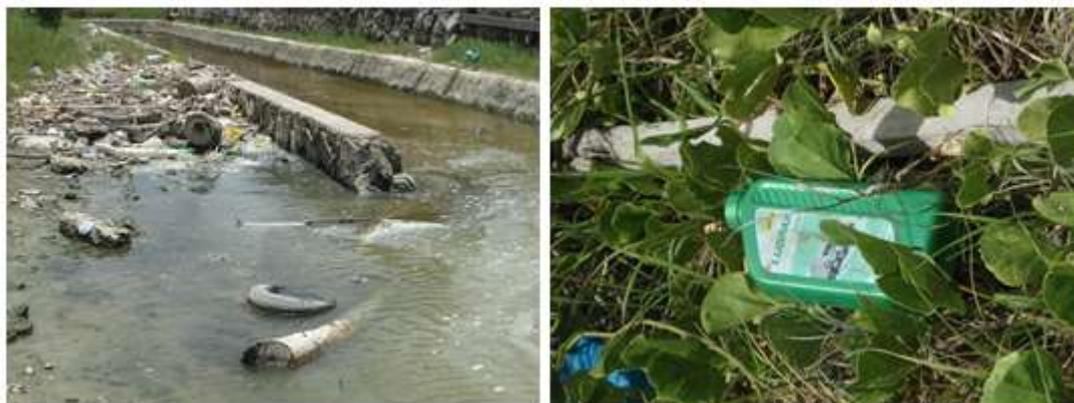
A questão da deposição de resíduos sólidos (*Figura 8*) também se constitui em um impacto relevante na linha de costa em questão, visto que os frequentadores das praias estudadas não têm preocupação para com o tratamento dos resíduos por eles gerados. É possível encontrar diversos tipos de resíduos sólidos nas áreas investigadas, deixando claro o não comprometimento da população com a preservação ou conservação dos ambientes costeiros.

Figura 8: Poluição gerada por resíduos sólidos descartados por visitantes.

Sabe-se que o lixo jogado no ambiente levará dez a até centenas de anos para se decompor. Deste modo, o cenário que pode ser desenhado para as próximas gerações é o pior possível, em virtude do acúmulo contínuo de lixo na área de estudo. Espera-se que as autoridades tomem providências rápidas, por meio de práticas educativas para sensibilizar a população, e desenvolvam mecanismos de coleta de lixo mais eficientes para as localidades visitadas.

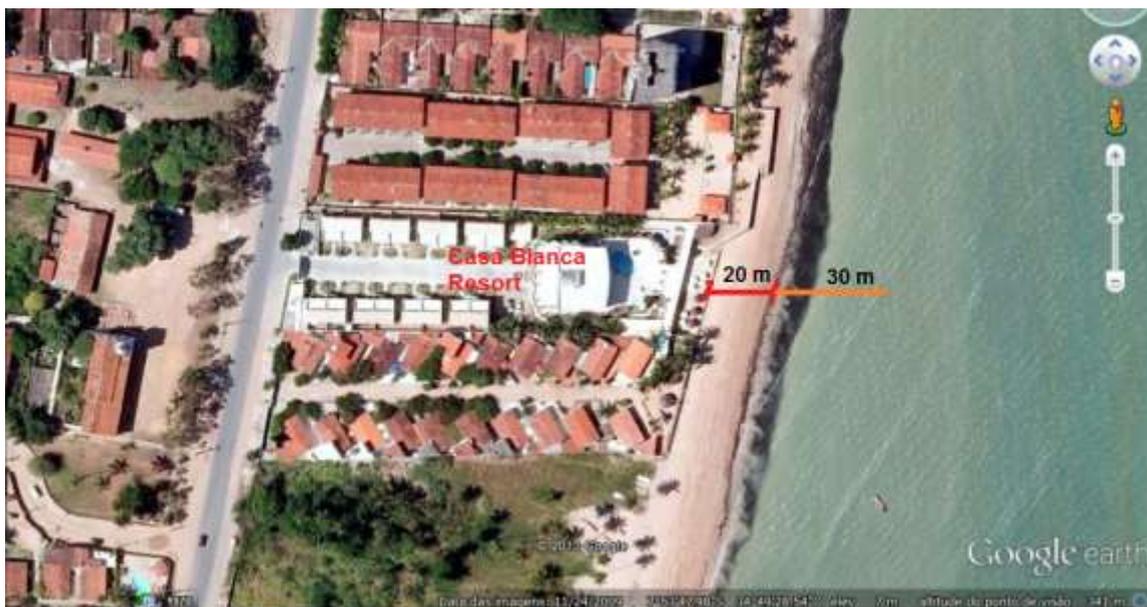
Seguindo esta tendência, as praias estudadas também estão passando por este processo, onde, segundo entrevistas com os moradores, pescadores e banhistas, alguns trechos das praias foram invadidas até 40 m. Um dos moradores entrevistados tem 55 anos e reside no mesmo local desde que nasceu. Ao ser questionado sobre o problema de avanço da linha de água, afirmou que, em alguns trechos, havia campos de futebol, onde jogava quando jovem, e que agora estão submersos. Um destes locais é mencionado por um indivíduo de 30 anos, que trabalha na *Casa Blanca Resort*, localizado na praia de Pau Amarelo. O mesmo afirmou que, quando tinha cerca de 10 anos de idade, jogava futebol com amigos na praia, na frente do atual resort. Ele afirmou que o campo tinha uma largura de aproximadamente de 30 m, além da linha de praia atual, na mesma localidade (*Figura 9*).

Figura 9: Imagem que retrata onde estaria aproximadamente a linha de praia há 20 anos, na praia de Pau Amarelo.

No que se refere ao avanço do nível do mar na área de estudo, há um consenso entre os moradores e banhistas no que se refere à razão para tal fenômeno. Os mesmos afirmam que a natureza está tomando de volta o que é seu, mostrando um conhecimento popular que está, até certa medida, de acordo com o que prega a ciência.
