Etnografía

Un pozo de nieve en el arroyo del Molino, Santa María de Trassierra (Córdoba)

FRANCISCO GARCÍA DEL JUNCO
Universidad de Córdoba

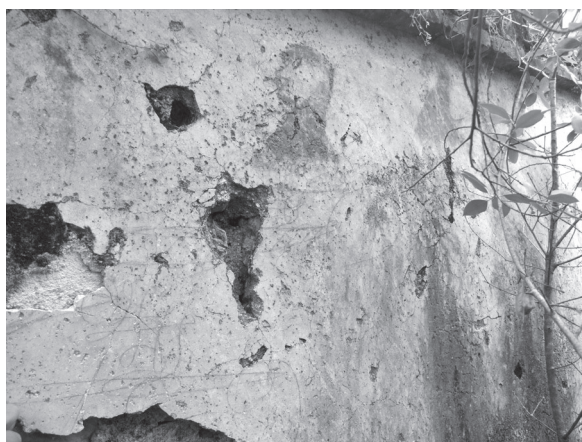
Lám. 3: Conjunto de dibujos en una de las paredes del pozo. Un hombre con una inscripción debajo, una mujer y una rúbrica.

Centrándonos de nuevo en el pozo, en el exterior de una de sus caras, se encuentra uno de sus elementos más interesantes. Se trata de unos dibujos realizados sobre el mortero de cal. Consisten en dos cabezas humanas desde los hombros —un hombre y una mujer— en tonos rojizos y ocre. Bajo la cabeza del hombre hay una palabra escrita que, debido a lo desvanecido de sus contornos, no hemos podido transcribir con seguridad. Pensamos que pone “Fernandez”. También, en líneas muy bien definidas, unos trazos que recuerdan a la rúbrica de los notarios antiguos: cuadrados con lazos muy salientes en sus esquinas, además de otras líneas. Bajo el busto de la mujer se encuentran también unas letras casi desaparecidas y, también, una rúbrica más desvaída y pequeña que la del hombre. Todo ello en color rojo fuerte —parece óxido de hierro—, sobre el cemento de abundante cal que recubre el paramento. El estado de conservación actual de estos grabados es muy frágil. De hecho, una parte de ellos se encuentra completamente desprendido de los muros²⁷.
