Arquitectura y tecnología constructiva en los sitios arqueológicos El Obraje 01 y El Obraje 02, San Agustín de Cajas, Huancayo

Architecture and constructive technology in archaeological sites El Obraje 01 and El Obraje 02, San Agustín de Cajas, Huancayo

Manuel F. Perales Munguía¹, Hugo Marroquín Quijandría²
Universidad Continental

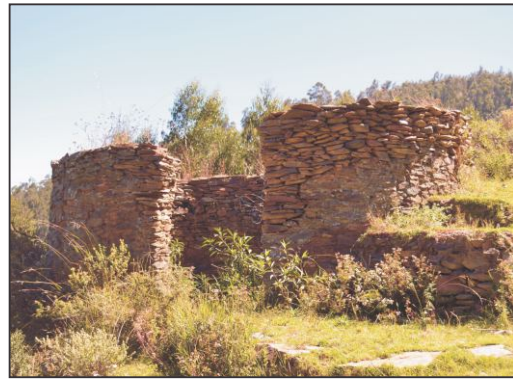
Figura 02: Vista frontal del edificio 02 en El Obraje 02, desde el este. Nótese la reconstrucción de los muros hacia su parte superior.

sobre la roca madre. Su extensión oscila entre 0,92 y 1,25 hectáreas y están conformados por aglomeraciones pequeñas de estructuras de piedra de planta circular. En El Obraje 01 resulta difícil determinar la cantidad de dichas edificaciones, en tanto que en El Obraje 02 se aprecian en forma clara veinte, la mayoría de las cuales fueron reconstruidas en el año 2008 (Figura 02, 03).

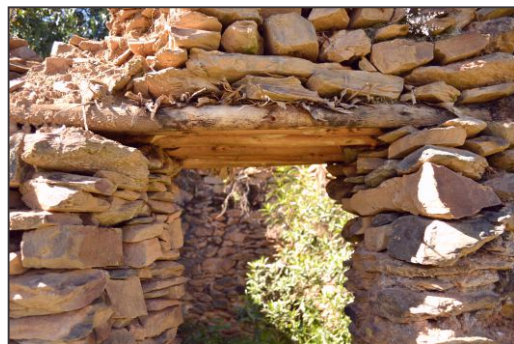
Figura 03: Detalle de la reconstrucción del vano de ingreso al edificio 09 en El Obraje 02. Nótese en el dintel el uso de ramas de eucalipto, árbol inexistente en tiempos prehispánicos en la región.
