**Erosão e escoamento pluvial superficial: uma experiência
na bacia hidrográfica do Glória em Uberlândia, Minas
Gerais**

Mestre Josenilson Bernardo da Silva

Professor do Curso de geografia , Universidade Federal do Triângulo Mineiro, Uberaba – MG. GESTAAGUA – Núcleo de pesquisa em gestão de águas do Cerrado. **E-mail:** josenilson@geografia.ufm.edu.br

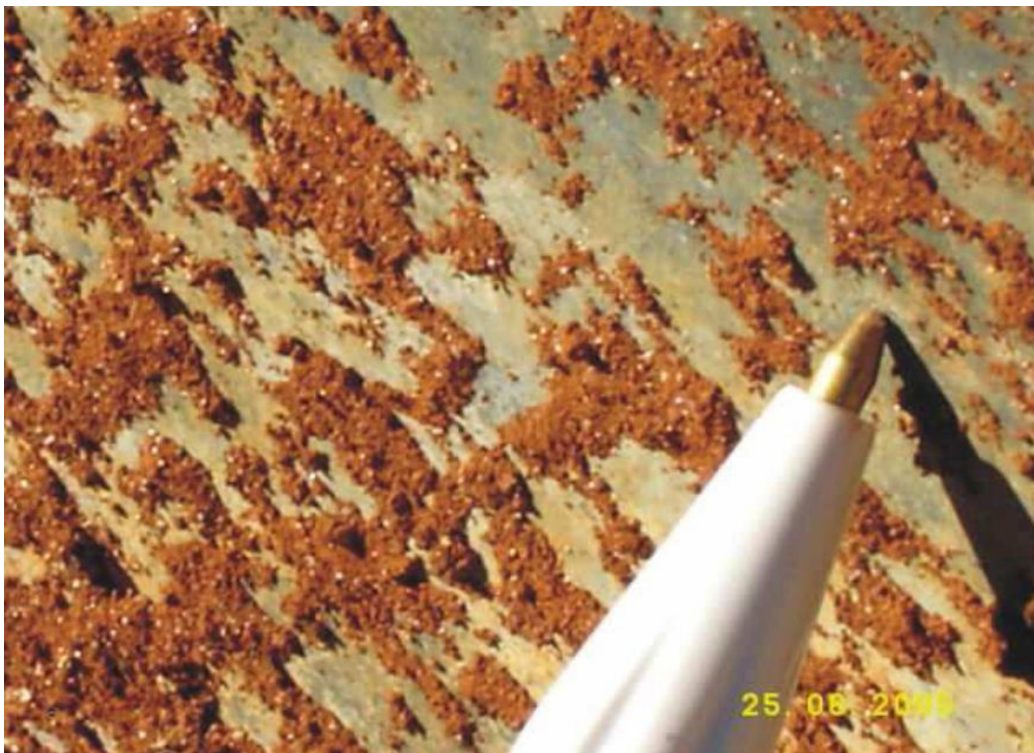
Figura 01: Erosão por salpicamento na lateral da parcela com cultivo.
Splash Erosion on the side of the plot with cultivation.
Autor: Silva, J.B., 2005.

As palavras de GUERRA (1999) sobre o papel do *splasherosion* são bastante relevantes:

O papel do *splasherosion* varia não só com a resistência do solo ao impacto das gotas de água, mas também com a própria energia cinética das gotas de chuva. Dependendo da energia impactada sobre o solo, vai ocorrer, com maior ou menor facilidade, a ruptura dos agregados, formando as crostas que provocam a selagem dos solos. (Guerra, 1999, p.18).

Com a referida selagem do solo, a água em superfície “caminha” com maior facilidade e o arraste das partículas do solo superficial se torna mais evidente. Enfim, se observa que, o surgimento do escoamento superficial poderá estar associado ao aparecimento de poças de água em determinados pontos da superfície. Esses ao se interligarem dão origem aos processos erosivos de superfície (Guerra, 1999).

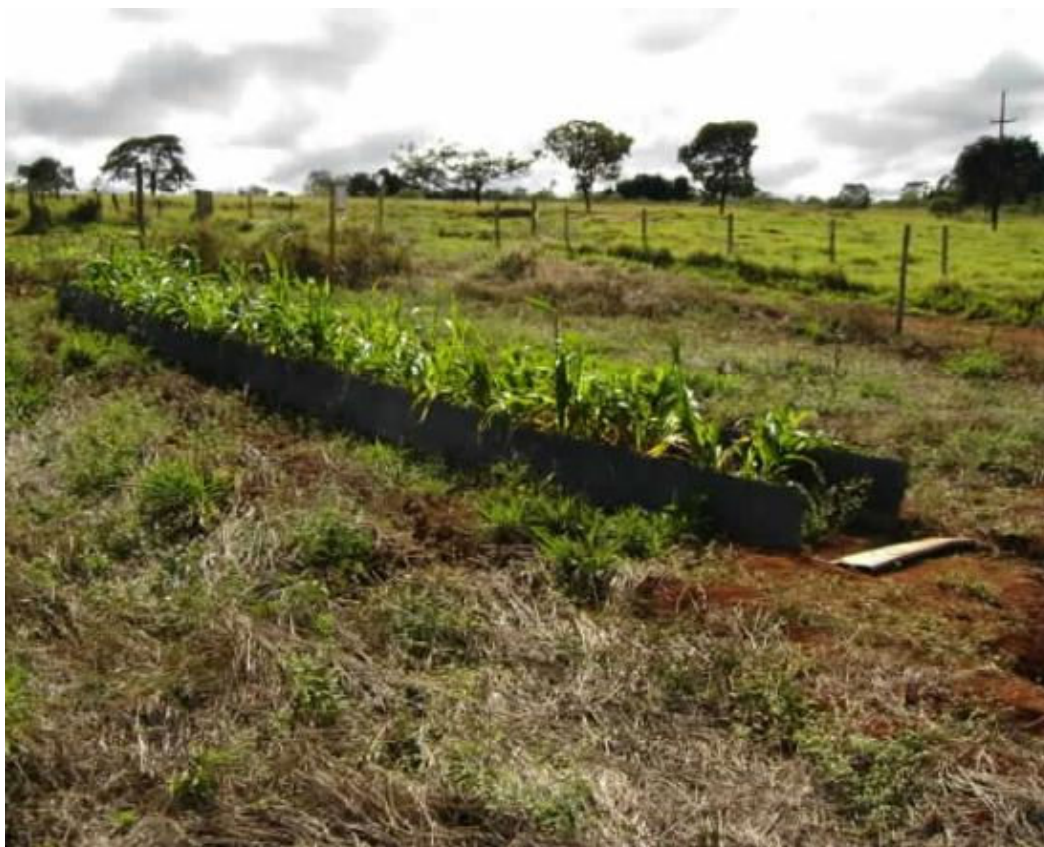
Figura 04: Parcela com cultivo (sorgo)
Plotwith cultivation
Fonte: SILVA (06/2005).

Para suplementar a pesquisa com os dados de perda de solo superficial e escoamento foram implantadas três parcelas experimentais como a localizada na área de cultivo (figura 04).

Os resultados apresentados pela parcela com cultivo(quadro 01), no mês de novembro, apontam para uma perda de solo considerada pequena. Aqui a

agricultura é feita em moldes tradicionais, com aração, gradeamento e escarificação da superfície do solo. O período chuvoso está se iniciando e o solo nesse tempo está seco, umidade baixa e, portanto, o processo de infiltração pode ser favorecido. Acredita-se que como a parcela estava em pousio, com solo seco e o crescimento de vegetação no seu interior, permitiu uma maior infiltração da água das chuvas iniciais.

Com maior infiltração, percebe-se uma conseqüente redução do escoamento superficial e isso pode ser percebido observando o quadro no período do mês de novembro. No mês de dezembro o solo começou a ser preparado para o plantio de sorgo (figura 04). Com maior revolvimento da superfície do solo (*topsoil*) implicou em uma perda de material superficial mais acentuada, quando da chegada da água. O maior escoamento contribui para a saturação da umidade do solo e um arraste maior de partículas soltas pelo revolvimento superficial e matéria orgânica.

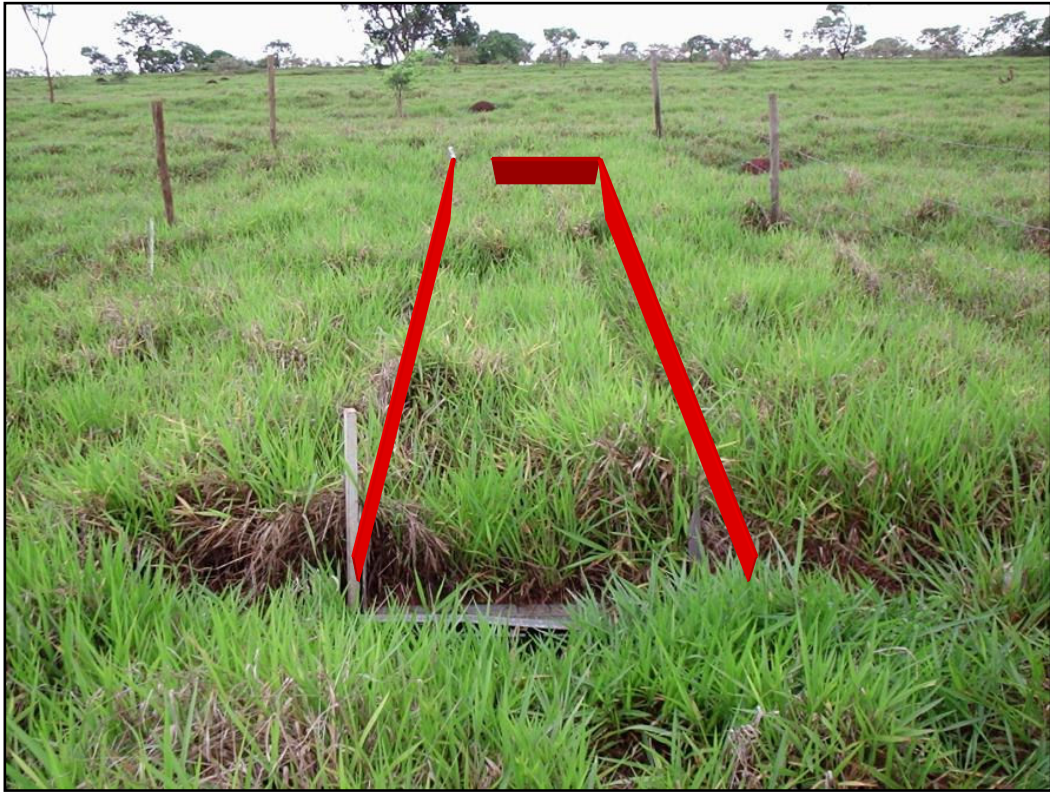
Figura 05: Parcela em pastagem.
Plot in pasture.
Autor: SILVA (01/2005).

Observando a parcela na área de pastagem (quadro 02) e comparando com a parcela de cultivo, já se percebe claramente a função da cobertura vegetal.

A cobertura de gramíneas, sendo efetiva, consegue oferecer resistência ao efeito do *splasherosion* e ainda diminuir o processo de escoamento superficial. Com isso, a infiltração fica facilitada, haja vista, que a carga de matéria orgânica (macro) que chega ao topo do solo e, a ele se incorpora é visivelmente superior e notado pela sua coloração mais escura na superfície, diferentemente do que se percebeu dentro da parcela na área de cultivo.

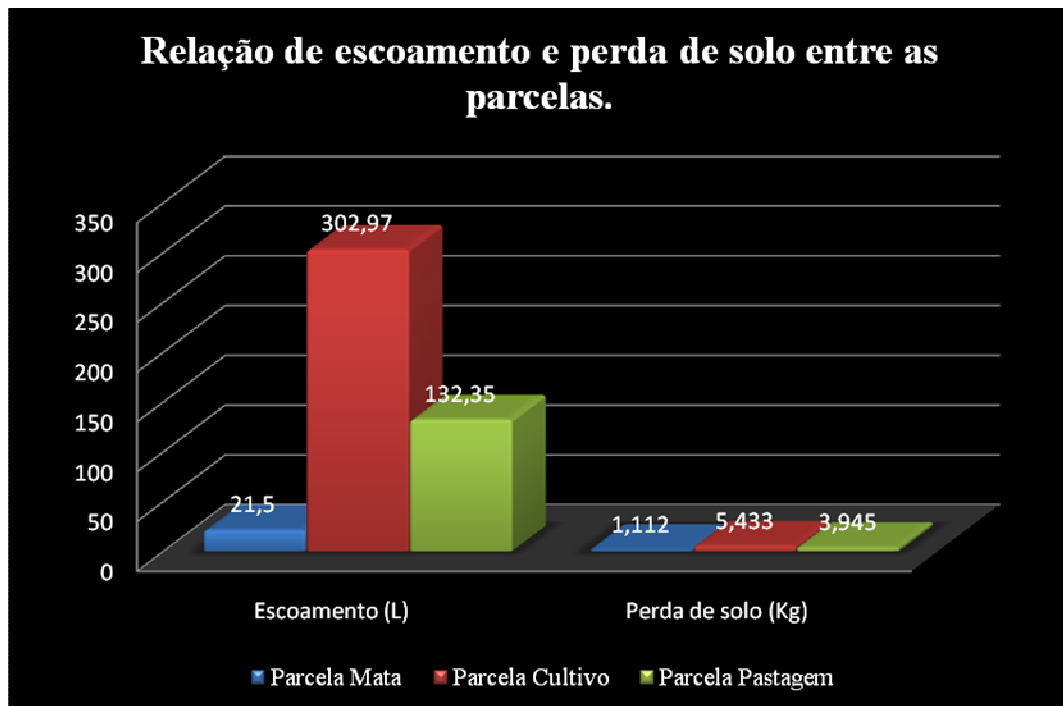
Gráfico 01: Relação entre escoamento e perda de solo das parcelas experimentais.
Relationship between runoff and soil loss in the experimental plots
Autor: SILVA (01/2012)

O gráfico 01 permite vislumbrar essa comparação do escoamento superficial entre as parcelas experimentais.

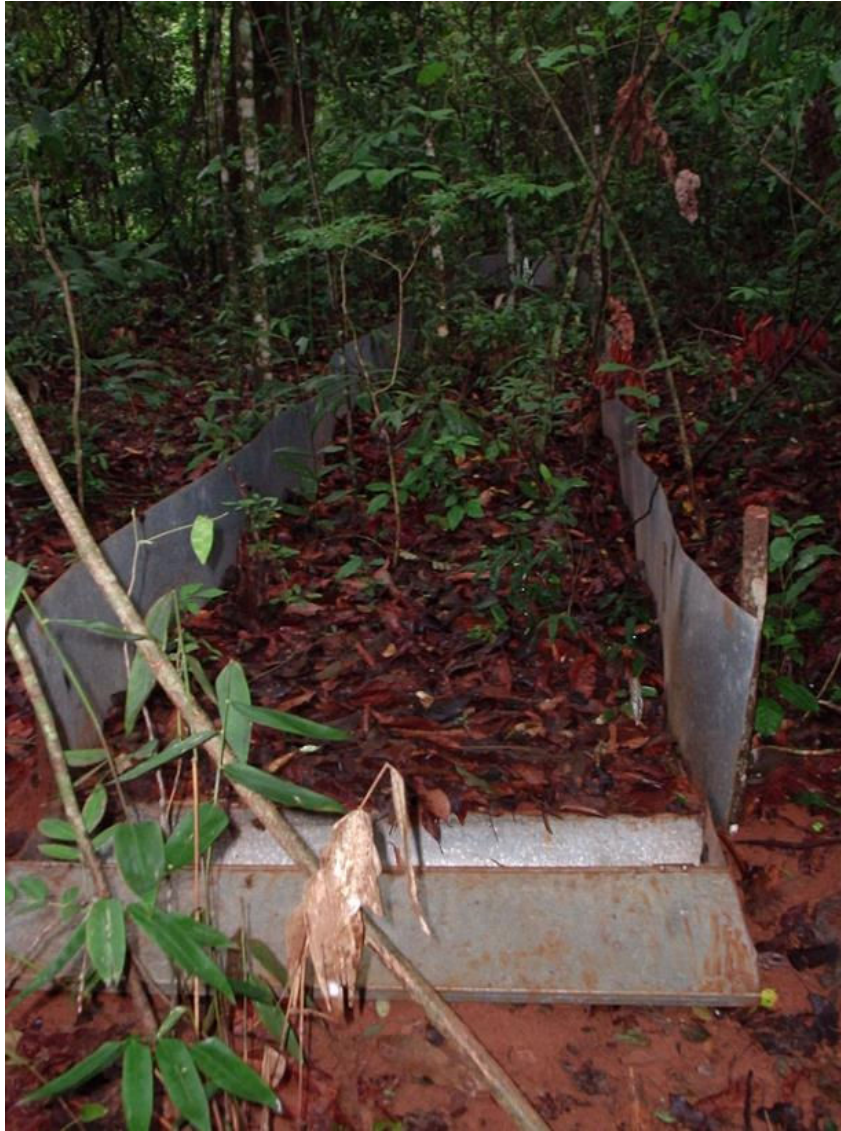
Fig: 06) Parcela experimental localizada na Mata.
Experimental plot located in the Wood.
Autor: SILVA (08/2006).

Diante disso, a perda de solo que ocorre em áreas sob vegetação arbórea, mais densa e com porte florestal, como ocorre no local onde está a parcela da mata (figura 06), reforça o papel efetivo da cobertura vegetal como um fator de resistência do ambiente ao surgimento de processo erosivo pluvial (desprendimento, transporte e deposição) e a redução da perda de solo e nutrientes.

Além disso, dentro da parcela mata bem como na área preenchida pela vegetação arbórea, a superfície do solo é revestida por uma densa camada de galhos e folhas em diferentes estados de decomposição, dando origem a matéria orgânica (macro e micro) que vai ser incorporada ao solo. Essa camada de matéria morta recebe o nome de serrapilheira.

A quantidade de escoamento que ocorreu dentro da parcela mata, nesse primeiro período de análise, é 14,09 vezes menor do que escoou dentro da parcela

com cultivo. Ressalta-se que a distancia entre essas parcelas é de aproximadamente de 200m, e localizadas dentro da mesma classe de declividade e submetidas a mesma quantidade de chuva no período pesquisado (quadro 03).

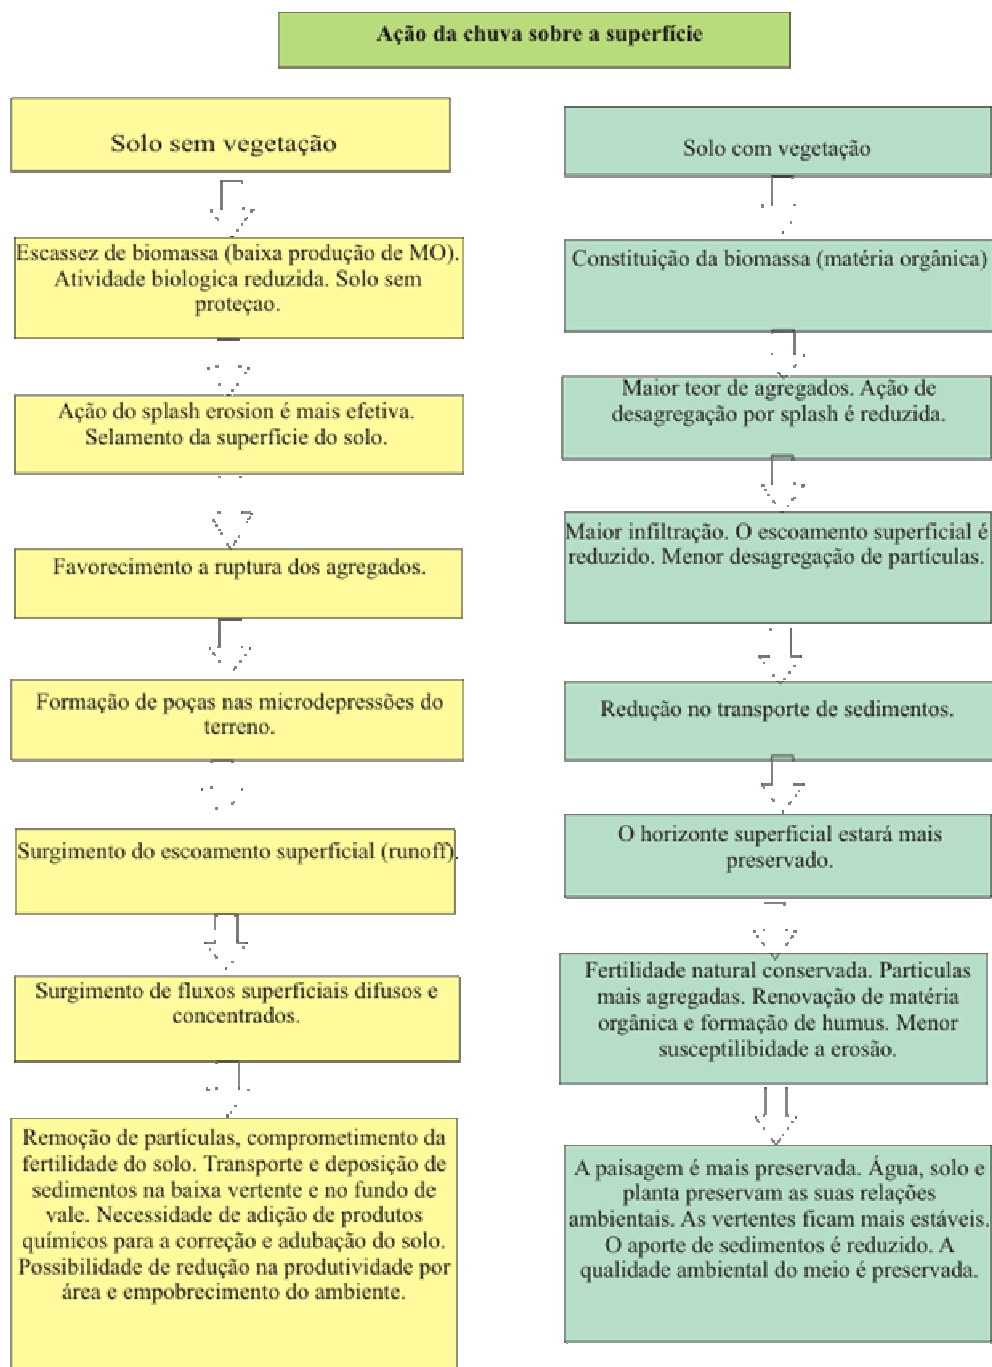
Figura 07) Ação da chuva sobre superfícies com e sem cobertura vegetal.
Effect of precipitation on surfaces with and without grass.
Autor: SILVA (05/2005)

A figura 07 evidencia a ação erosiva do escoamento superficial em ambas as situações e as prováveis consequências.
