**Análise ambiental da bacia do rio Castelo (ES), com
ênfase no problema das inundações**

ABSTRACT – ENVIRONMENTAL ANALYSIS OF CASTELO RIVER WATERSHED (ES), WITH EMPHASIS ON THE FLOOD PROBLEM. The city of Castelo, located in the southern Espírito Santo state, has grown in the floodplain of the downstream Castelo River. Due to the flat morphological condition, the urban area is in a continuous risk of flood the reasons to the occurrence of flood phenomena are analysed herein, based on the distinction of several soil uses classes and their respective slopes, which provided the understanding of the possible effects of these parameters over the nature of floods. GIS techniques were used to provide some thematic maps which allowed the identification of probably causes of flood in anthropically occupied areas., the analysis of morphometrics parameters and morphostructural lineaments were also essential to the understanding of the flood dynamics. This work shows that simple GIS methodological procedures, supported by field trips, represent a valuable approaches in order to guide the future use of urban spaces.

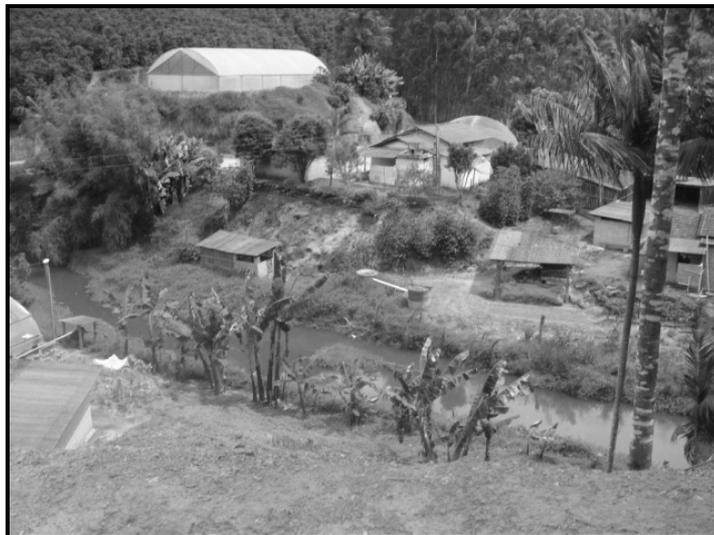
Figura 3 - Habitações ocupando a planície de inundação de um curso d'água da BHRC

Foram visitados 18 pontos, de acordo com a viabilidade de acesso à região. As planícies de inundação com presença de habitações tiveram preferência de escolha, como se observa na Figura 3, pois as perdas materiais e humanas são maiores nessas áreas, quando assoladas por inundações. Também é possível observar a vegetação em crescimento, representada pelo cultivo de eucaliptos, que aparecem com maior frequência nas porções Norte e Nordeste da região. Os padrões de uso do solo e declividade foram analisados qualitativamente.

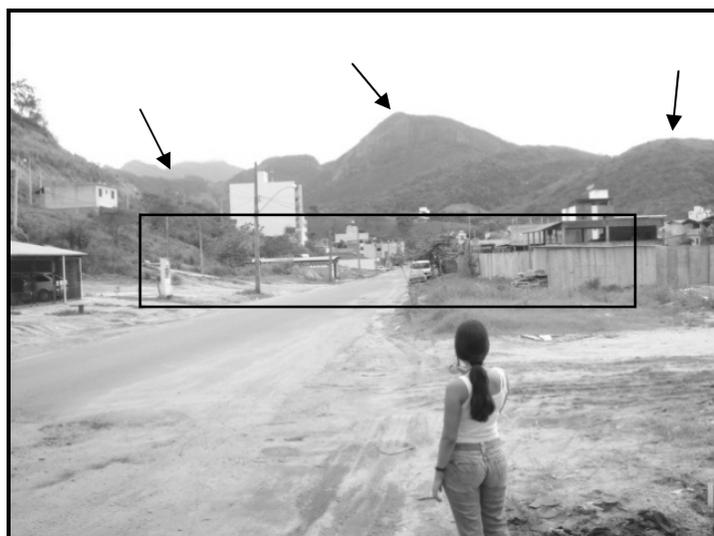
Figura 4 - Foto tirada na planície de inundação do município de Castelo (retângulo), mostrando o contraste de declividade (setas) da região.

A Figura 4 demonstra a ocupação na parte mais baixa do município de Castelo, cuja suavidade topográfica contrasta com a forte declividade observada ao redor da área urbana. Observa-se na Figura 5 a pastagem como uso do solo predominante que, de maneira geral, representa o manejo mais comum em toda bacia. O plantio de café e a constante prática de canalização dos rios, fazem-se presentes em vários locais, como se pode observar na Figura 5.

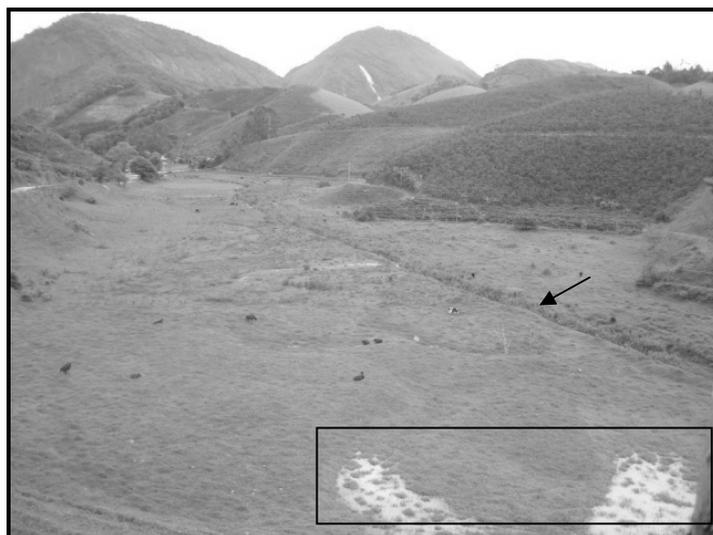
Figura 5 - Planície aluvial marcada por um canal retilíneo (seta). A foto também ilustra a pastagem como uso do solo e cultivo café. Observa-se também um meandro abandonado (retângulo).

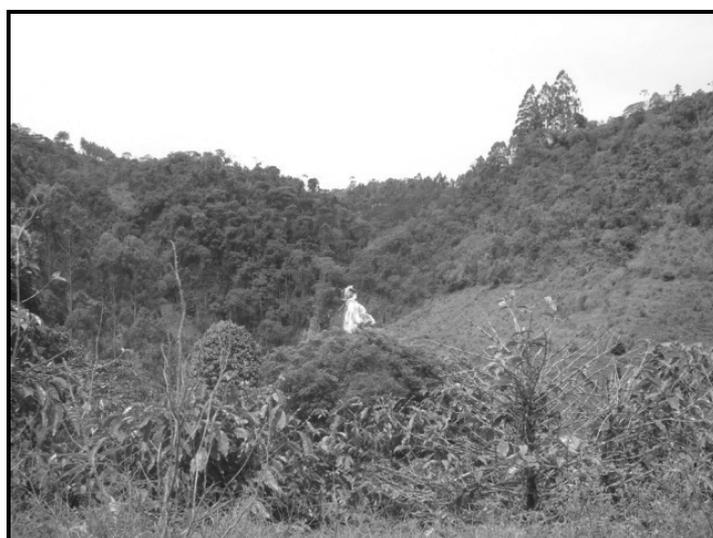
Figura 6 -2 Foto de um fragmento de vegetação nativa registrado no acesso vicinal de Venda Nova do Imigrante a Castelo.

A vegetação natural também se apresenta como manchas remanescentes em vários pontos da bacia como mostra a Figura 6.

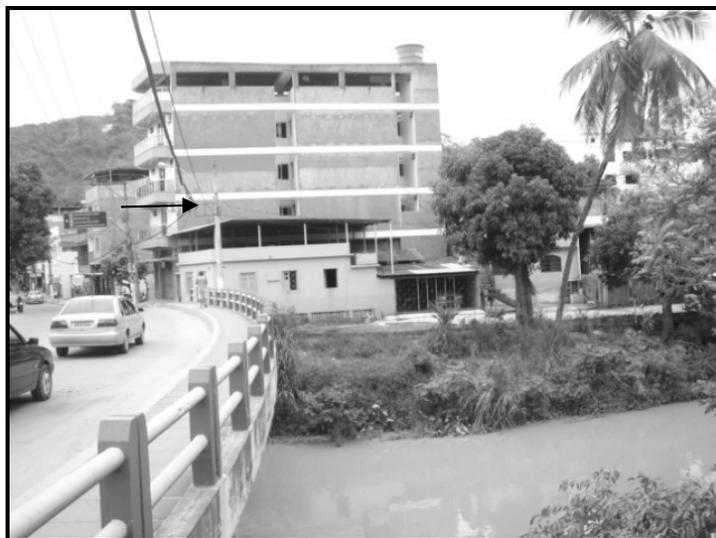
Figura 10 - Observa-se a ocupação das planícies de inundação do Rio Castelo, onde a seta indica a marca da última inundação que ocorreu no final de 2009.

Em geral o campo foi realizado ao longo da calha dos rios Castelo e Caxixe, que são as principais drenagens da região e, conseqüentemente, suas planícies aluviais se tornam locais preferenciais para a ocupação humana, como se pode observar nas Figuras 10, 12 e 16.

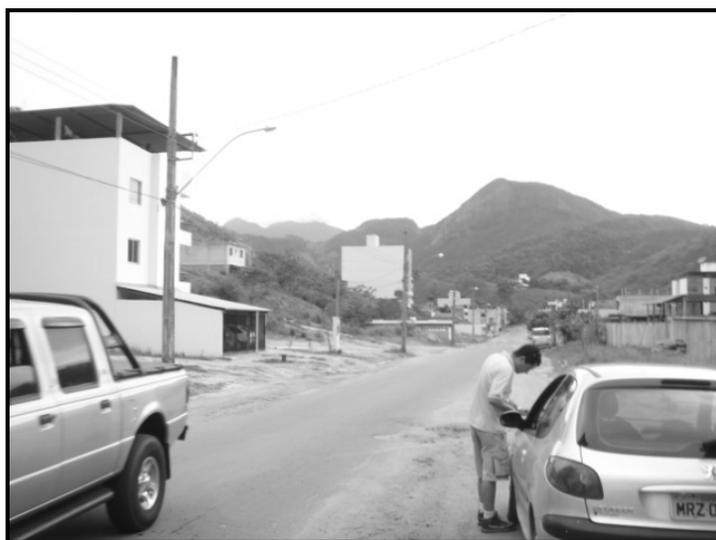
Figura 11 - A Área urbana do município de Castelo onde pode-se observar o contraste entre as escarpas íngremes ao fundo e a planície em que a cidade foi edificada.

As áreas urbanas, ilustradas nas Figuras 11 e 13 mostram o desenvolvimento das cidades da região nas porções mais planas da bacia. Vale ressaltar que as figuras também demonstram que as áreas planas são circundadas por áreas de maior declividade.

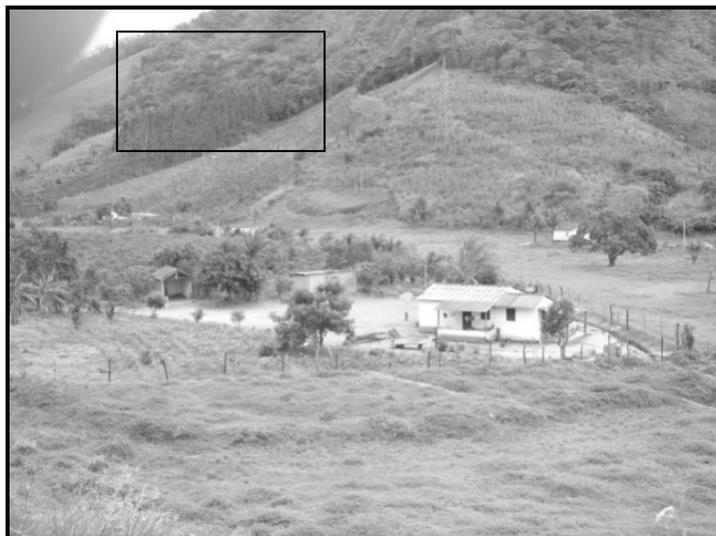
Figura 12 -3 Nota-se a ocupação na planície aluvial do Rio Castelo, a variação da declividade e do uso do solo de eucaliptos e pastagem (quadrado).

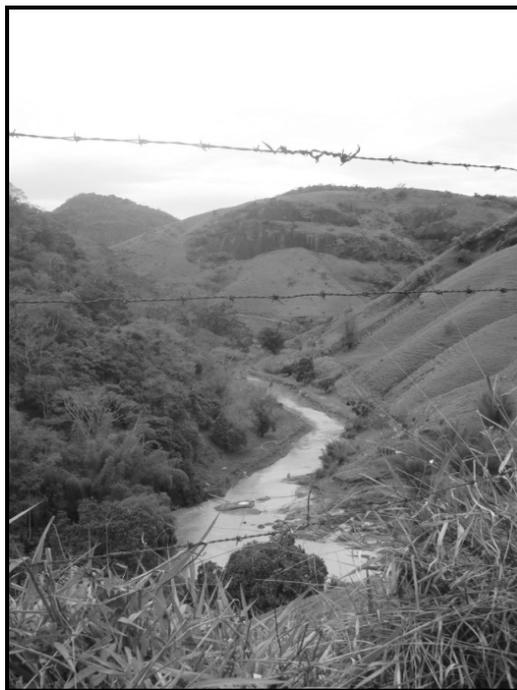
Figura 14 - O Rio Castelo apresenta-se sinuoso e encaixado no vale. Destaca-se também a variação da vegetação, ora aparentemente nativa (a), ora predominantemente dominada pela pastagem, (b).

Os padrões de drenagem variam ao longo de toda a bacia. Pode-se observar que na Figura 14 a sinuosidade do Rio Castelo é comprovada pelo aspecto meandrante do canal e, na figura 15 a drenagem encontra-se encaixada no vale. Na Figura 14 observa-se uma lagoa de cheia deixada pelo rio o que demonstra indícios claros das zonas mais inundáveis das bacias hidrográficas. Ainda na Figura 18 observa-se que a canalização dos rios é comum. De acordo com Guerra;

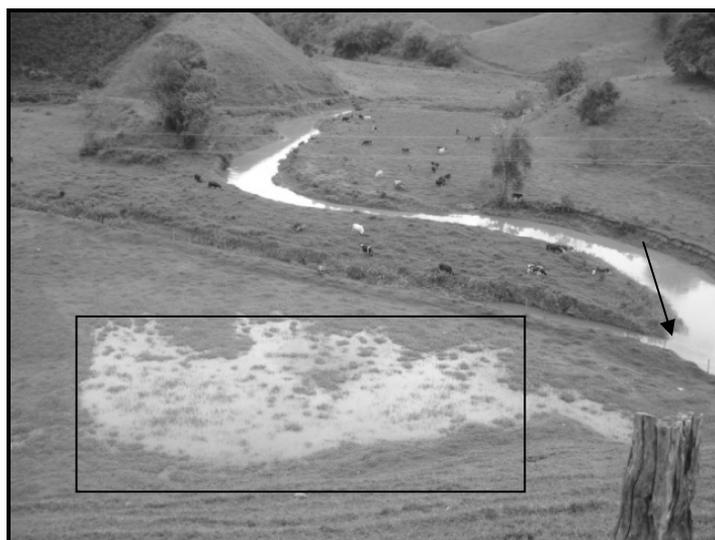
Figura 15 - Planície aluvial do Rio Castelo onde observa-se, no retângulo, o canal abandonado do rio e a seta vermelha indica o desvio antrópico do canal.

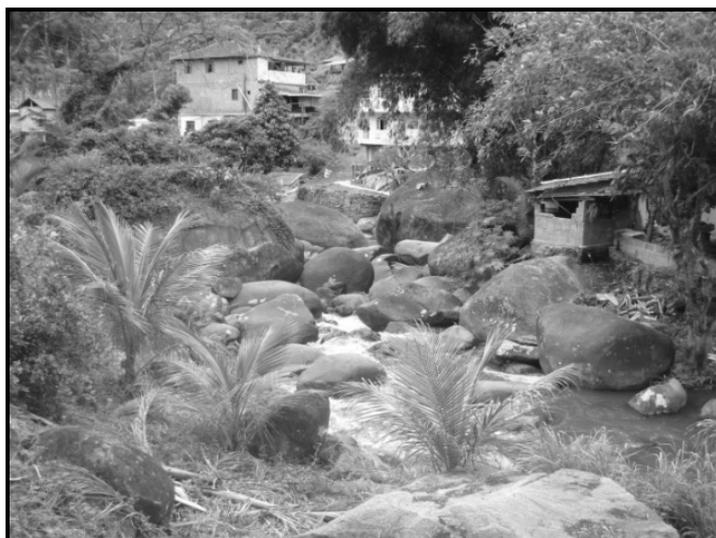
Figura 16 - Distrito de Caxixe Quente, pode-se observar que a cidade desenvolveu-se ao longo de um sistema fluvial entrelaçado proximal, caracterizado pelos matacões
