TRABAJOS de Arqueología Navarra

2015

Algunos aspectos de la
construcción y
funcionamiento del depósito
regulador de la ciudad
romana de Andelo (Navarra)

Jesús Sesma Sesma
Pablo Gil García

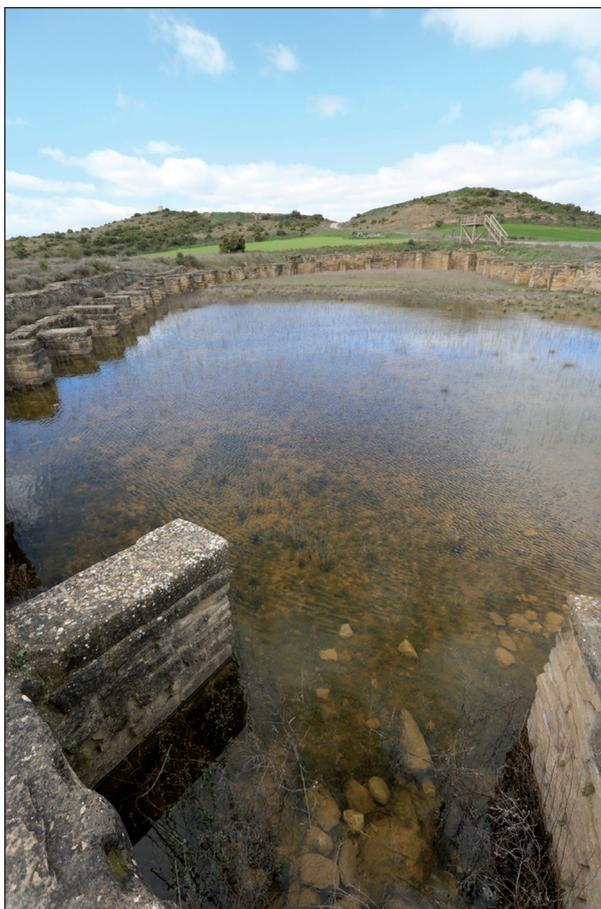
Figura 1. Embalsamiento del agua en el depósito tras de unos días de lluvia.

En la actualidad el sistema de evacuación del agua del depósito no resulta funcional. La impermeabilidad del terreno y la calidad general de la obra y del *opus caementicium* del suelo del depósito han hecho que en períodos de lluvias éste siga acumulando un importante volumen de agua de lluvia que no puede circular y que únicamente va decreciendo lentamente por evaporación (fig. 1). Esta situación ha estado repercutiendo negativamente en la conservación de la obra, porque el agua estancada facilita la proliferación de plantas acuáticas, que dañan con sus potentes raíces el pavimento y el recubrimiento hidrófugo de la pared septentrional. A ello hay que sumar la costumbre de algunos visitantes de arrojar piedras al agua estancada, llegando a

arrancar para ello los mampuestos de la cumbrera de los muros del depósito. Para evita/mitigar estos problemas, se ha hecho necesario recuperar el drenaje del depósito por su pie. La actuación se ha acompañado de la eliminación de la vegetación, la retirada del lodo depositado, la limpieza del pavimento y la consolidación del enlucido hidrófugo de la pared norte.

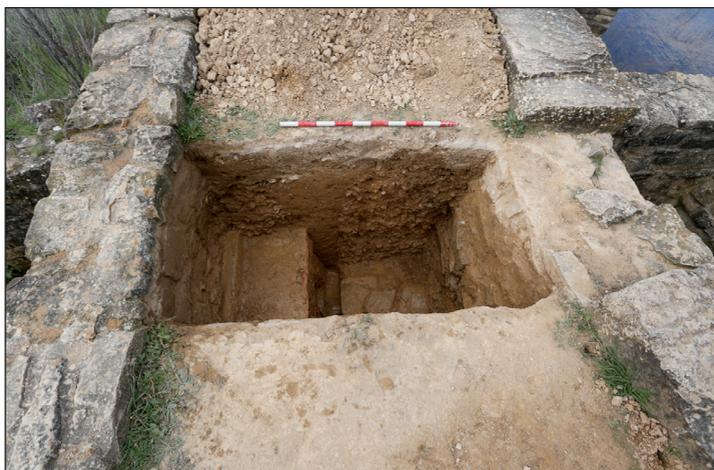
Figura 2. Ubicación de la cata.

Con este fin se abrió una cata de un metro de anchura en el muro occidental del depósito, entre la arqueta de salida y la cámara de llaves, situada en el punto hipotético de interconexión entre ambas, donde, como se ha señalado, se preveía encontrar la canalización de salida (fig. 2).

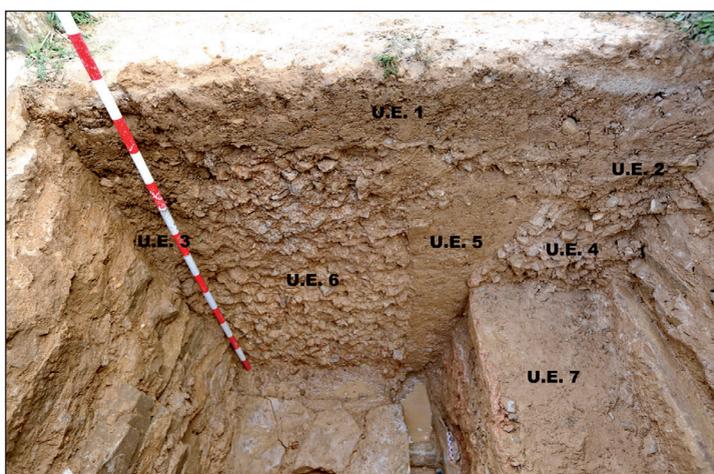
Figura 3. Corte estratigráfico de la cata en su lado septentrional.

Los cortes abiertos permitieron apreciar la técnica constructiva empleada. Se retiró primeramente una capa de 20-30 cm de tierra marrón amarillenta, arcillosa y sin piedras, producto de la alteración del subsuelo y del aporte de material reciente (UE 1). Bajo ésta y pegados respectivamente a los muros de mampostería, se reconocieron los rellenos en zanja resultantes de la consolidación contemporánea de la estructura del depósito (UU. EE. 2 y 3). Entre ambos se individualizaron de este a oeste tres unidades verticales:

- UE 4. Paquete de 50 cm de altura y 40 de anchura compuesto de caliza picada con algunos cantos rodados y una matriz arcillosa. Se trataría de una

capa de *opus caementicium* disgregado, cuya función sería impermeabilizar la cara interior del muro anexo a la cámara de llaves.

- UE 5. Paquete también vertical de arcilla muy plástica y pura de marrón color amarillento. Su anchura oscilaba desde la base (en torno a 10 cm) hasta la parte más alta (50 centímetros), llegando a alcanzar una altura de 1,35 m.

- UE 6. Paquete de factura similar a la UE 4, aunque más compacto, con calizas de mayor tamaño y presencia de fragmentos de *tegulae* y algún canto rodado. Conservaba una anchura máxima de 85 cm y una altura de 1,45 m. Tendría una función análoga a la UE 4, en este caso impermeabilizando la cara exterior del muro de la arqueta de salida.

La UE 4 reposaba sobre un bloque prismático, muy compacto, de aspecto similar al *opus caementicium*. aplicado en tres tongadas y provisto de un recubrimiento hidrófugo de tonalidad rosácea, producto de la abundancia de cerámica machacada, similar al *opus signinum* (UE 7) (fig. 3).

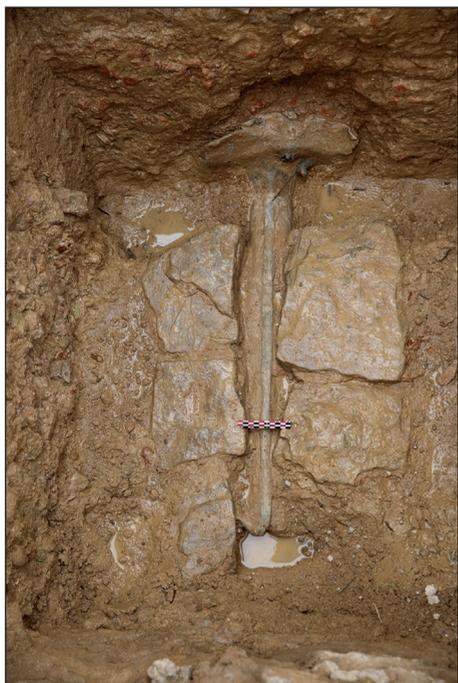
Figura 4. Atarjea con la *fistula* encastrada.

En la base de la cata se descubrió una atarjea construida mediante mampuestos de arenisca local trabados con mortero. Constaba de tres losetas a modo de tapa y dos paredes de una única cara que definían una canaleta de 95 cm de longitud, 14 cm de anchura y similar profundidad. En su interior, dentro de una masa de arcilla con algunos fragmentos de *tegulae*, albergaba una tubería de plomo (*fistula plumbea*), en cuya descripción nos vamos a detener por sus interesantes características técnicas (figs. 4 y 5).

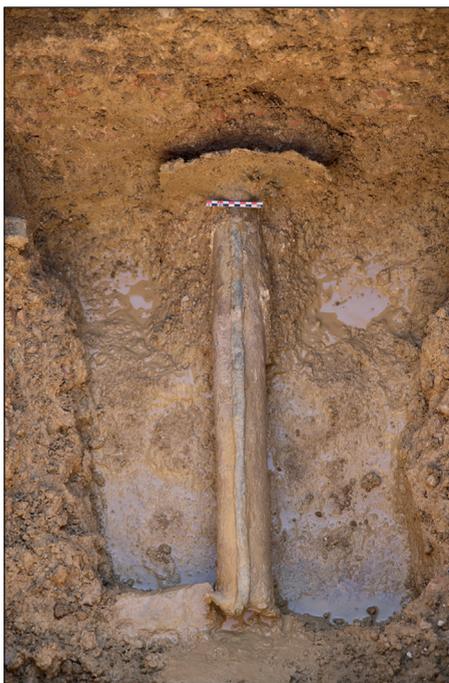
Figura 5. La conducción de plomo liberada de la estructura que la protegía.

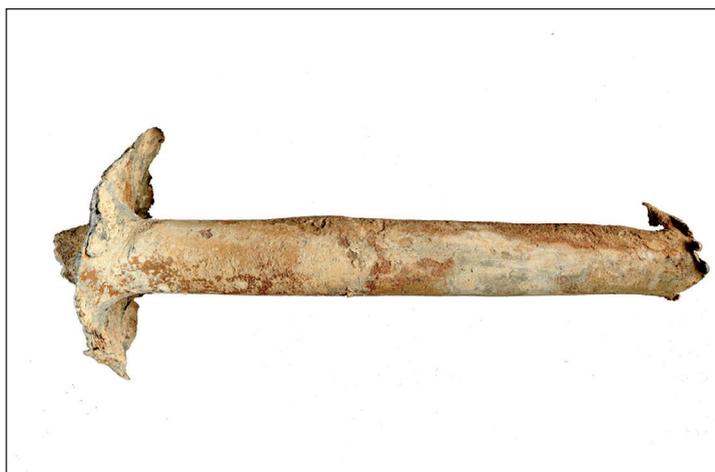
Figura 6. La conducción descubierta.

La pieza de Andelo se elaboró según el primer tipo y su resalte con sección trapezoidal invertida lo incluye dentro de la variante IC de Cochet. Presenta al interior una rebaba de la soldadura de estaño usada para la unión longitudinal de la lámina de plomo. La parte conservada no presenta estampilla de fabricación. Abundan las concreciones calcáreas sobre todo al exterior. Se aprecia un hundimiento puntual en la zona superior, producto probablemente de su manipulación en época antigua (fig.6).

La conducción descubierta en Andelo tiene una forma cilíndrica ligeramente apuntada en la zona del cordón. Su anchura máxima es 9,1 cm y su altura 10,6 cm. Dado que el grosor de sus paredes es de 0,7 cm, el diámetro interior oscila entre 8,1 y 8,4 cm. Por lo tanto se trata de una *fistula vicenaria*. Este calibre resulta pequeño si se compara con las indicaciones –tuberías *nonagenaria* y *centenum vicenum*, equivalente *grosso modo* a 20 y 23 cm de diámetro– dadas por Frontino en su «*De aquaeductu urbis Romae*» (XXXII, 6) para las conducciones principales de Roma. En Hispania este módulo está bien documentado para el servicio hídrico principal de las ciudades y por tanto con carácter público. Así lo vemos en el *castellum aquae* del Molinete,

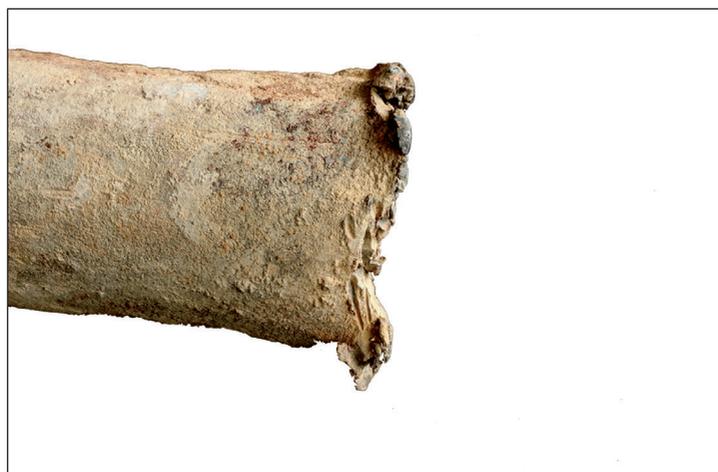
Figura 7. Marcas del instrumento empleado en el espolio de la pieza.

Continuando con la descripción de la conducción, hay que señalar que la tubería de plomo había sido expoliada de antiguo, razón por la cual se hallaba rota en su extremo occidental, junto a la arqueta de toma. Se conserva por lo tanto un tramo de 80,5 cm pero se desconoce la longitud original. Han quedado en el plomo abundantes marcas del instrumento afilado empleado para seccionar el plomo (fig. 7).

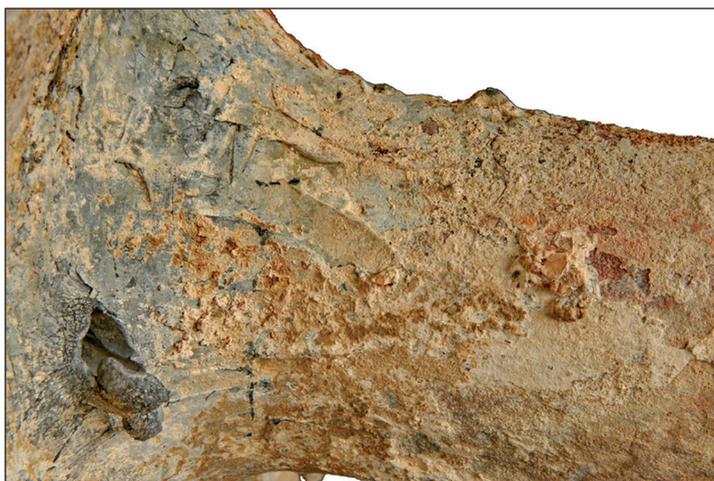
Figura 8. Huellas del trabajo en la soldadura.

De todo esto se deduce que la tubería descubierta fue elaborada en dos partes, la *fistula* por un lado y la pletina con el cuello macho por otro, que en último término se soldaron. El ensamblaje lo realizaría el fontanero (*plumbarius*) en el taller, no en obra, según se deduce del perfecto acabado interior de la unión entre ambas partes. Sin embargo, dada la maleabilidad del metal, han quedado bien visibles las huellas de su trabajo en la superficie exterior de unión entre la *fistula* y la placa. Unas marcas tienen forma de surcos longitudinales y otras forman series paralelas de estrías transversales (fig. 8).

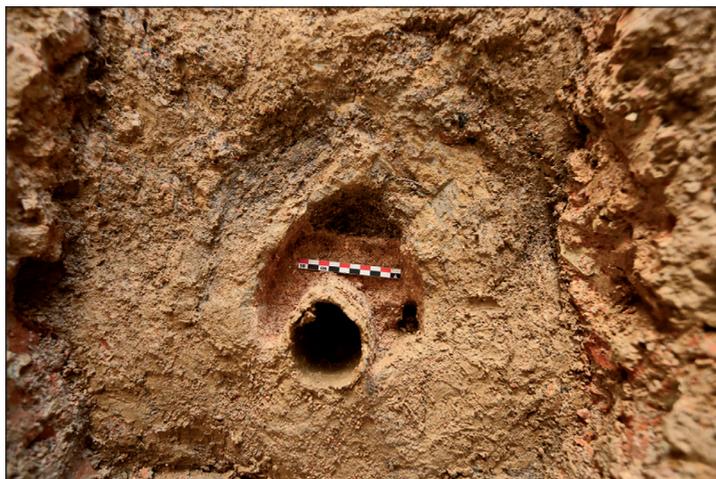
Figura 9. Segundo tramo de la conducción empotrado en un sillar.

Al extraer la tubería, quedó a la vista el extremo de la conducción de plomo proveniente de la cámara de llaves. Se abrió entonces una pequeña cata en la pared UE 7, en un revoco de *opus signinum* de unos 4 cm de espesor, para comprobar cómo aquella podía atravesar el muro exterior del depósito. Se descubrió así que esta segunda *fistula* se hallaba empotrada en una perforación horadada en un gran sillar, de tal forma que la UE 7 en realidad era un recricido de *caementicium* sobre un bloque pétreo forrado con *signinum*. La tubería de plomo se alojaba en la base de la perforación, mientras que el resto del

huevo se rellenaba mediante una fina argamasa de cal rica en polvo de cerámica y una acumulación de cenizas y carbones en la parte más alta (fig. 9).

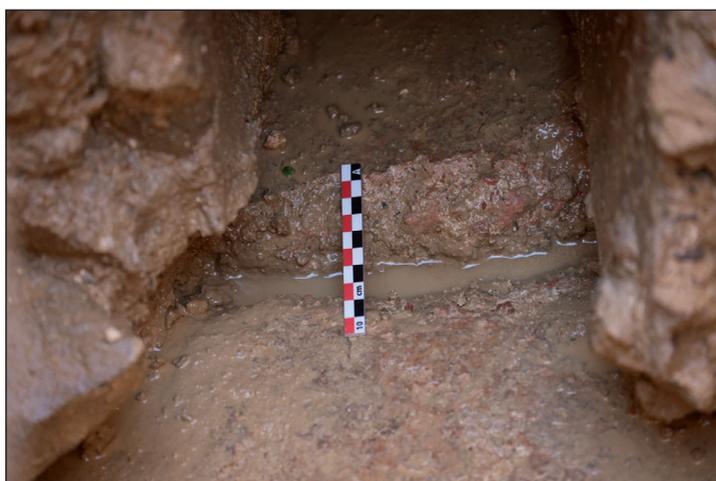
Figura 10. Hendidura en el suelo de hormigón.

Una vez retirada la *fistula* en la cata, apareció el suelo de argamasa hidrófuga sobre el que se asentaba. El pavimento se prolongaba bajo el muro occidental de la arqueta de toma de agua. Debajo de este muro se descubrió una hendidura en el pavimento, de la que apenas se pudo apreciar una longitud de 15 cm y su sección en V (fig. 10) Esta hendidura correspondería a algún tipo de reja de filtrado o compartimentación a modo de barrera de conten-

ción (*cataracta*), al estilo de los existentes en los *castella aquarum* y piscinas limarias (González y Velázquez, 2004: 150).
