RESISTENCIA A LA FRACTURA DE PREMOLARES INFERIORES RESTAURADOS MEDIANTE SISTEMA DE MUÑÓN Y DE POSTES DE FIBRA DE VIDRIO

RESUMEN

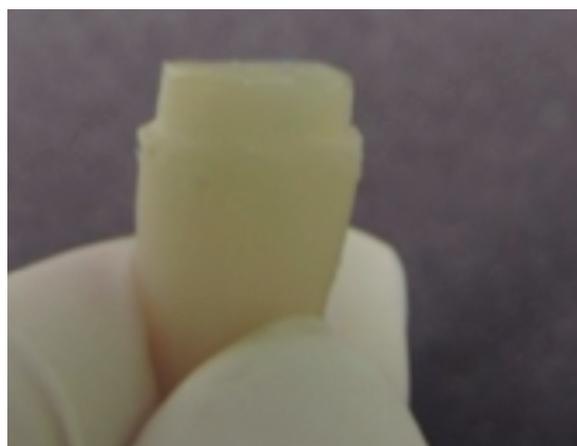
Figura 1. Estructura remanente tallada.

Las estructuras coronarias remanentes de los cuatro grupos fueron talladas con una fresa cilindro cónica de extremo redondo (Jota 850. FG.018) con turbina de alta velocidad (Concentrix 10052) con refrigeración, se preparó un chamfer cervical de 0.6 mm de profundidad en dirección axial (14, 17, 22) y con una altura de 2,0 mm del remanente dentario que proporciona el efecto férula(18, 19, 21). Figura 1

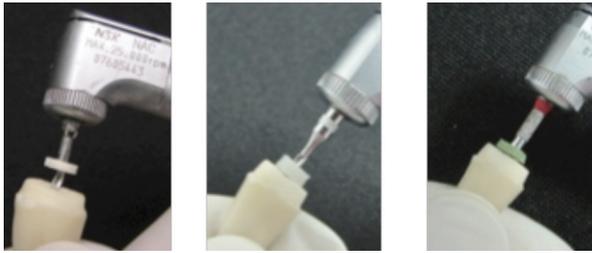
a. b. c.
Figura 2. Preparación del conducto para poste a: TransLuma (Bisco), b: Unicore (Ultra-dent), c: Exacto (Angelus).

En los grupos 2, 3, 4 la preparación final de cada conducto se realizó con la fresa calibrada específica de cada sistema(10) lo que proporciona el espacio suficiente para recibir el perno a profundidad de 11,0 mm(1). Figura 2 a, b, c.

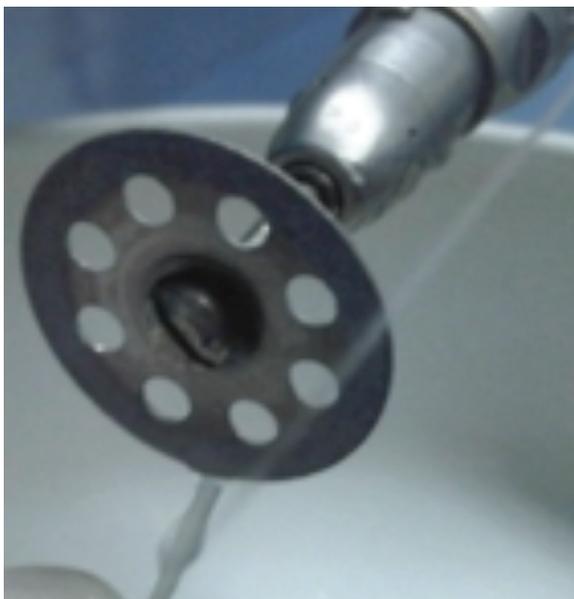
Figura 3. Corte de poste a la longitud requerida.

- a. Se probó el poste dentro del conducto y se determinó la longitud requerida la cual fue de 15 mm teniendo en cuenta la posterior reconstrucción del muñón.
- b. Se removió el poste del conducto y se procedió a cortar con un disco de diamante de dos caras (BestQual 0,30 x 22,0 mm) con refrigeración. Figura 3.

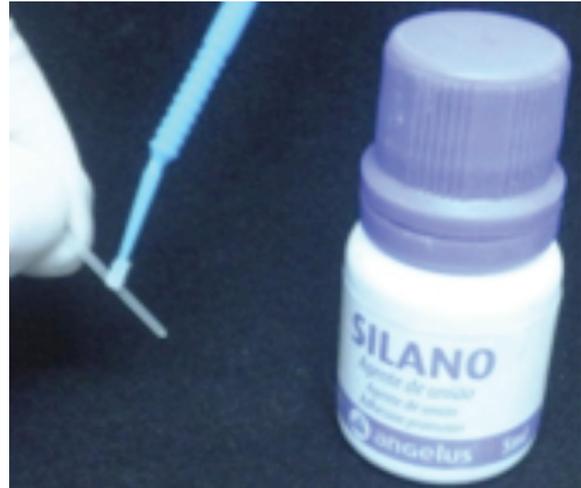
Figura 4. Aplicación de silano en poste Exacto (Angelus).

- c. Se lavó el poste con alcohol.
- d. En el grupo 4, siguiendo la instrucción de la casa fabricante se colocó una capa de silano, por un minuto. Figura 4.

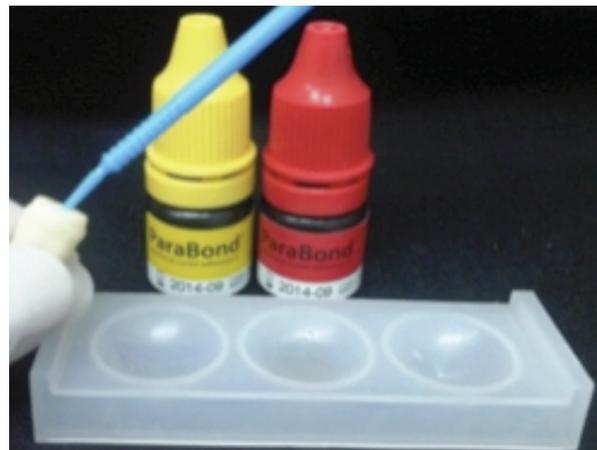
Figura 5. Aplicación de mezcla de adhesivo de polimerización química.

- e. Luego en los grupos 2, 3 y 4 se aplicó adhesivo de polimerización química ParaBond (Coltene) siguiendo las recomendaciones de la casa fabricante, primero una capa de Acondicionador Non – Rinse con un pincel, se eliminó el exceso con un chorro de aire.
- f. Se dispensó en el pocillo de mezcla una gota del adhesivo A y de adhesivo B luego de mezclarlos figura 25, se pinceló el poste, y se secó con un chorro de aire por 2 segundos. Figura 5.

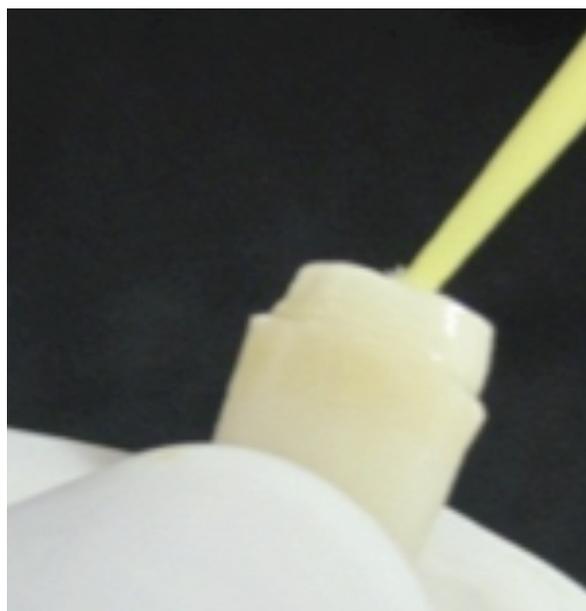
Figura 6. Aplicación de mezcla de adhesivo A y B ParaBond (Coltene).

- b. En los grupos 2, 3, 4 se procedió a aplicar el Acondicionador Non – RinseParaBond (Coltene) en el interior del conducto radicular y en el remanente de muñón con un aplicador friccionándolo por 30 segundos sobre las superficies de contacto.
- c. El exceso fue removido con conos de papel, y secado con un suave chorro de aire durante 2 segundos.
- d. La mezcla de una gota del adhesivo A y de adhesivo B, ParaBond (Coltene) se aplicó en el conducto radicular y el remanente de muñón, se friccionó la mezcla durante 30 segundos. Figura 6

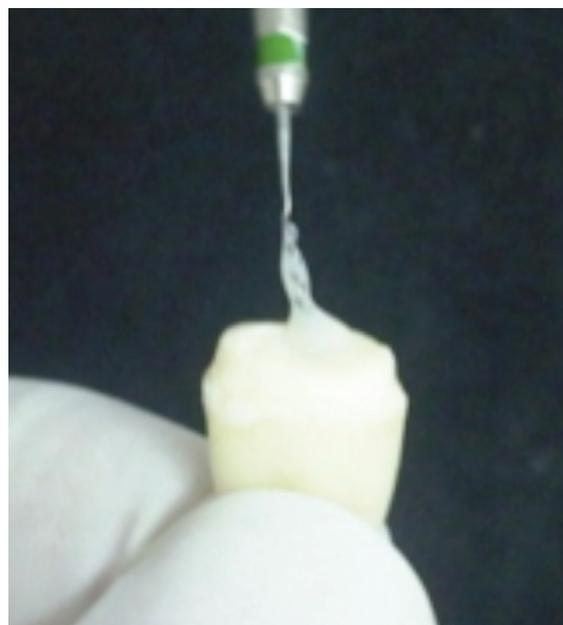
Figura 7. Colocación del Cemento en el interior del conducto.

color uniforme, utilizando un léntulo se procedió a colocar en el interior del conducto y en la superficie del poste. Figura 7

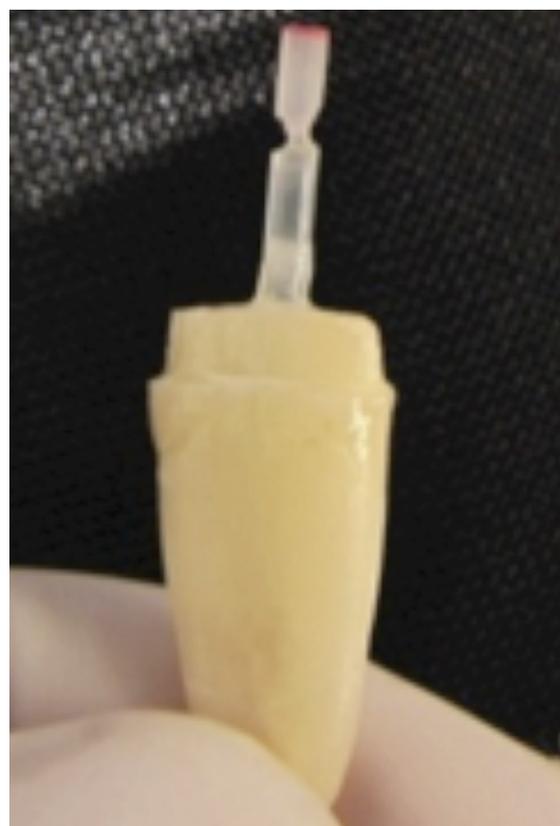
Figura 8. Inserción del poste de fibra de vidrio.

- h. Se insertó el poste en el conducto, manteniendo una presión firme durante 10 segundos. Figura 8

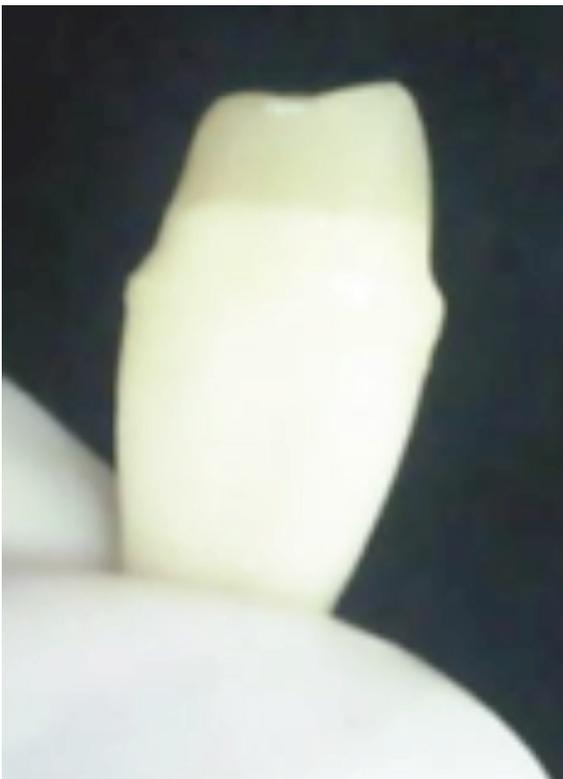
Figura 9. Muñón de resina tallado.

- a. En todos los grupos se confeccionó con incrementos graduales de 2 mm los muñones con resina fotopolimerizable (Z250, 3M ESPE), cada incremento se polimerizó por 20 segundos (Radii Plus SDI).
- b. Se procedió a preparar los muñones con fresa de diamante cilindro cónica de extremo redondo (Jota 850.FG.018) la altura de muñón desde la terminación cervical hasta la cúspide vestibular fue de 6 mm. Se midieron las dimensiones de los muñones en los cuatro grupos empleando un paquímetro digital. Figura 9

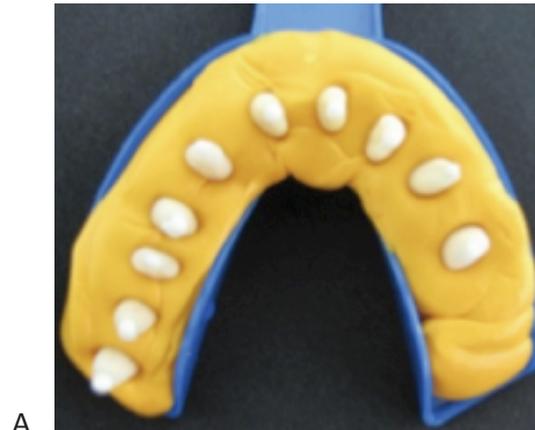
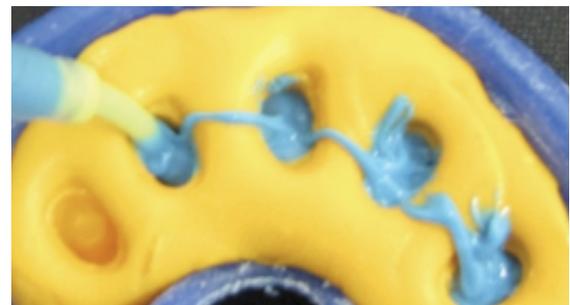
Figura 10. A y B Impresión en dos pasos de las preparaciones coronarias.

- a. Se tomó impresiones con silicona (Elite H-D, Zhermack) con la técnica de dos pasos. Figura 10 A y B

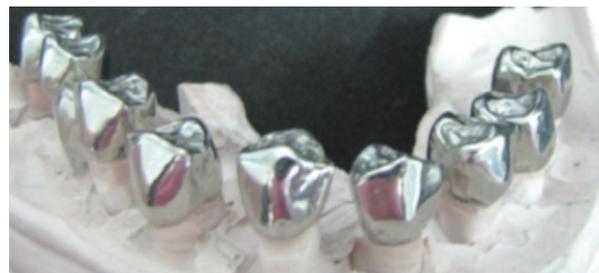
Figura 11. Coronas Metálicas confeccionadas en cromo-níquel.

- b. Se enceraron coronas completas y se colaron en aleación cromo-níquel con altura promedio de $8,0 \pm 0,2$ mm Figura 11

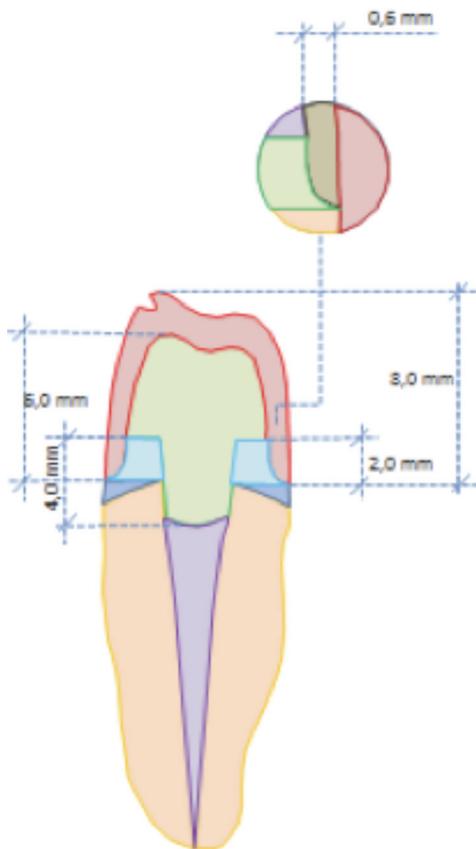
Figura 12. Esquema de premolares restaurados sin colocación de poste de fibra de vidrio.

- c. se realizó una muesca a 1 mm del borde de la cúspide vestibular para la aplicación de la carga y se cementaron con cemento de ionómero de vidrio (Meron, Voco). Figura 12, Figura 13.

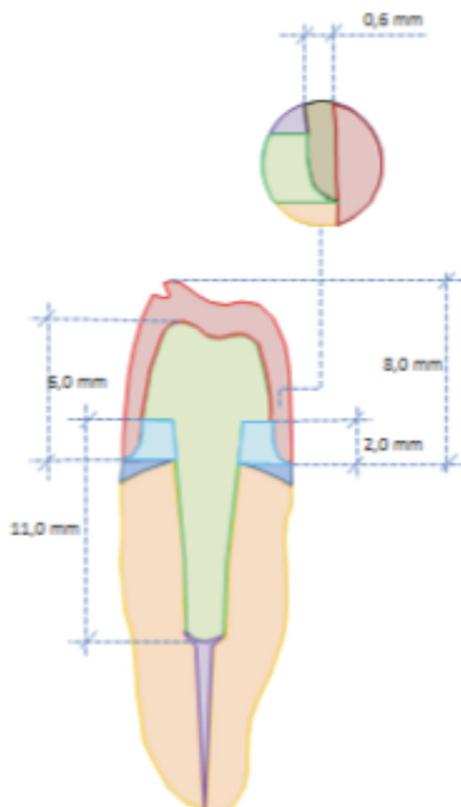
Figura 13. Esquema de premolares restaurados sin colocación de poste de fibra de vidrio.

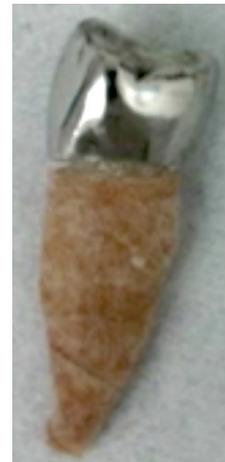
Figura 14. Pieza dentaria cubierta con dos capas de cinta adhesiva.

- Para simular el ligamento periodontal (0,2 – 0,15 mm) se cubrió la raíz de los especímenes con dos capas de cinta adhesiva (Micropore; 3M ESPE), hasta 2 mm de la LAC, para simular el espesor biológico natural. (3, 16) Figura 14

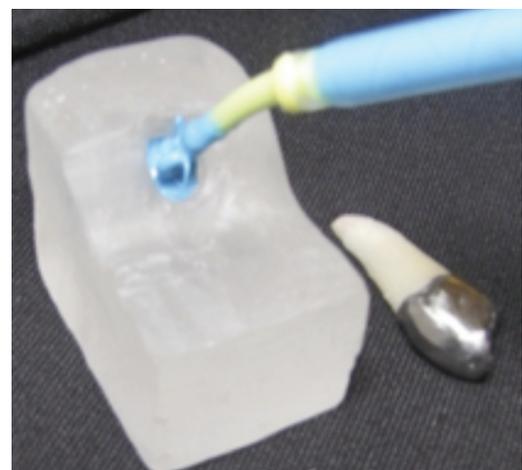
Figura 15. Colocación de silicona en el lecho del bloque acrílico.

- Luego fueron sumergidos en acrílico transparente con la ayuda de matrices de silicona para la confección de los bloques con una inclinación de 45° en relación al eje longitudinal del diente, Massa (2011). Una vez que el acrílico estaba en fase plástica se removió las piezas dentarias y la cinta adhesiva. Durante la polimerización del acrílico el bloque fue colocado en agua para evitar la deshidratación de la dentina. (16, 23)
- Se rellenó la cavidad con silicona (Elite H.D, Zhermack) inmediatamente se reinsertó la pieza dentaria. (16) Figura 15

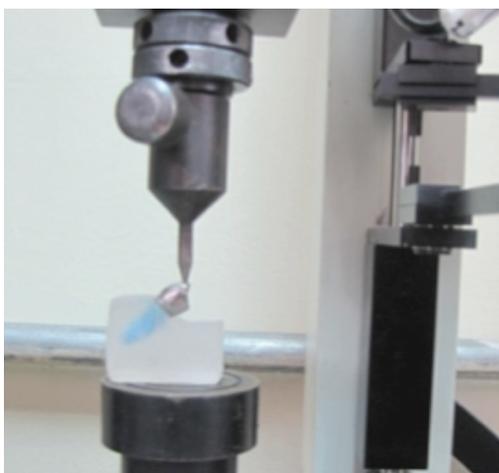
Figura 16. Aplicación de carga en piezas dentarias.

Se realizó en la máquina de Prueba Universal Tinius Olsen H25KS figura 40, a una fuerza compresiva continua a una velocidad cruzada de 1,0 mm / min a través de una cuña de acero ajustada a una muesca preparada (Figura 16), hasta su fractura. Figura 17

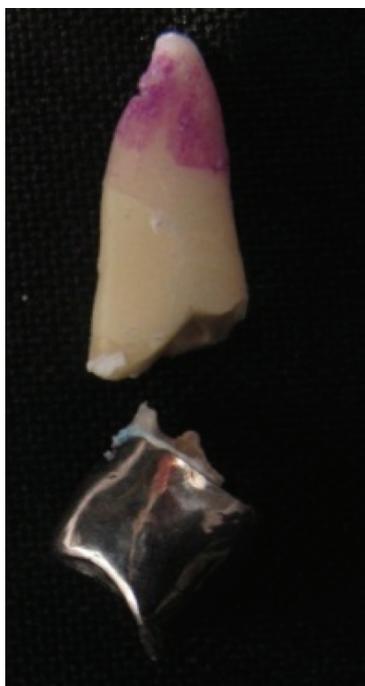
Figura 17. Fractura de la pieza dentaria.

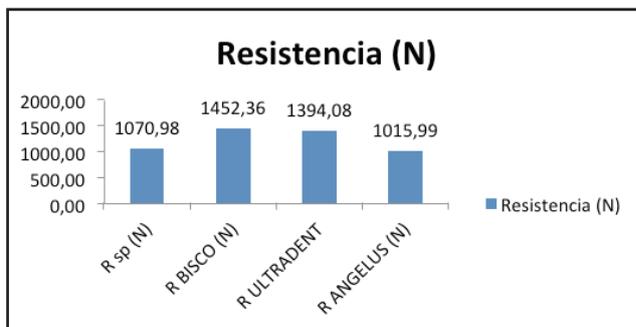
Gráfica 1. Comparación de los valores medios de la resistencia a la fractura para los grupos en estudio.

Se determinó que el grupo 2, presentó el más alto valor promedio 1452,36 N.

El grupo con un segundo mejor valor medio, fue el 3 con 1394,08 N. Gráfica 1
