**BIOENGENHARIA UTILIZANDO BAMBUS EM FAIXAS PARA O CONTROLE DE PROCESSOS EROSIVOS: UMA ANÁLISE QUALITATIVA****Admilson Clayton-Barbosa***Universidade Federal do ABC–UFABC–Brasil.**Rua Santa Adélia, 166. Bairro Bangu. Santo André - SP - Brasil**Correio eletrônico: admilson.barbosa@ufabc.edu.br***ABSTRACT**

Este estudo apresenta o uso potencial do bambu como uma alternativa para recuperação de processos erosivos moderados. A técnica foi aplicada na escarpa Sul da Serra da Mantiqueira, cidade de Pindamonhangaba, com o objetivo de reverter os danos ambientais causados pelo rompimento de uma adutora de água localizada a 1 700 m de altitude. No local formou uma cicatriz na floresta de encosta, com supressão do solo e da vegetação. Para reverter os processos erosivos formados no local foi aplicada uma nova técnica utilizando quatro barreiras formadas com mudas de *Bambusa multiplex* (Lour.), com intuito de desviar as águas e favorecer a regeneração da vegetação. O local do plantio foi delimitado com limitador de gramado com função de manter as mudas de bambu em um espaço confinado, limitando seu crescimento, assegurando que as águas das chuvas não carregassem as mudas antes do entrelaçam

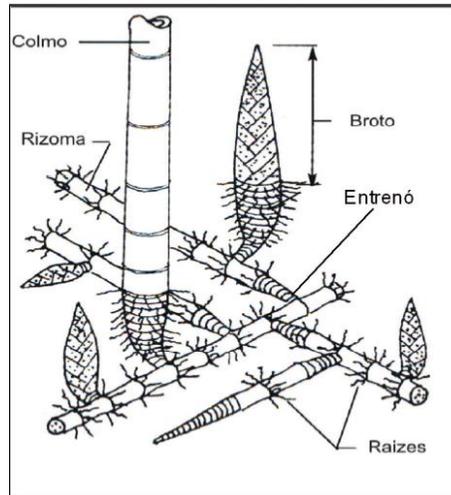
Fig. 1. Rizomas leptomorfos. Adaptado de Lopez, apud Nunes (2005).

As raízes adventícias podem estar ou não presentes (Londoño, 2002), seus colmos são mais espessos e, algumas vezes, dão origem a novos colmos (Pereira, 2001; Londoño, 2002), crescem entre 1.0 e 6.0 m por ano, formando uma rede que chega a atingir entre 50 a 100 000 m lineares por hectare.

Bambus com rizomas leptomorfos apresentam ramos e folhas nas partes altas do colmo, mesmo antes que este atinja sua altura final. O período de brotação dos colmos ocorre no início da estação chuvosa (Nunes, 2005; Bambu Brasileiro, 2007).

Exemplos de bambus com rizoma leptomorfo são as espécies do gênero *Phyllostachys*, conhecidos popularmente como vara-de-pesca ou bambu-chinês, que formam no solo uma rede tão densa e forte que nem a água da chuva consegue penetrar. Essa característica foi considerada por Londoño (2002) como ideal para conservação de solos declivosos e íngremes.

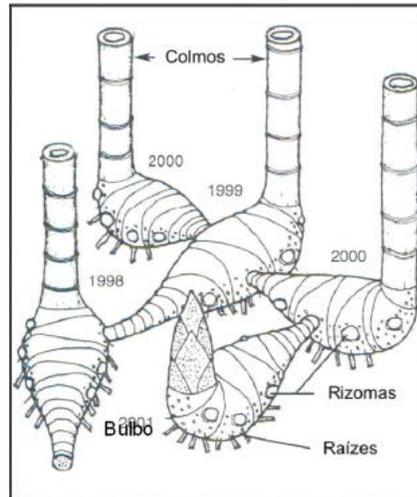
Fig. 2. Rizoma paquimorfo. Adaptado de Lopez, apud Nunes (2005).

As espécies de bambu com rizomas paquimorfos (Fig. 2) formam touceiras e são chamados também de entouceirantes ou torcentes (Nunes, 2005).

Segundo Pereira (2001), os colmos dos bambus entouceirantes, denominados de sistema simpodial, desenvolvem muito próximo uns dos outros, formando as touceiras, popularmente chamadas de moitas. O rizoma paquimorfo é encontrado nas espécies do gênero *Bambusa*, *Guadua* e *Dendrocalamus*, comuns nas zonas tropicais, formam no solo uma rede menos densa do que as espécies com rizomas leptomorfos. Permitem maior percolação de água no solo, e ajudar a controlar erosão, fixando-se no solo em ravinas, margens de rios e beira de estradas (Londoño, 2002).

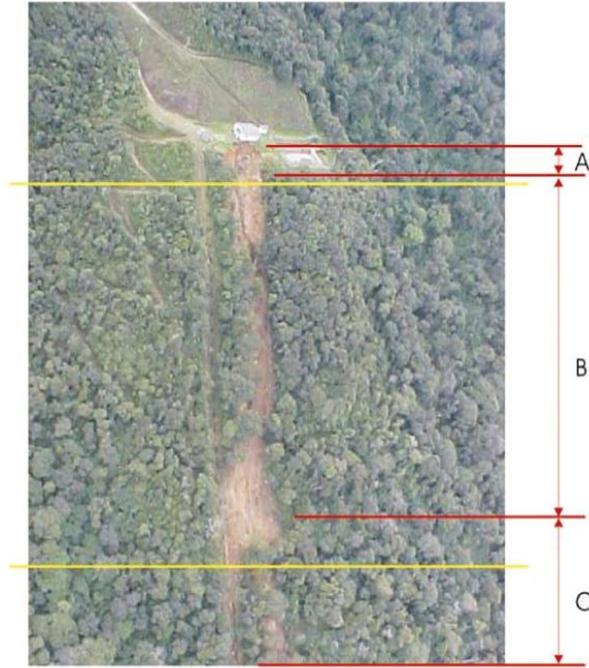
Fig. 4. Delimitação dos trechos A, B e C. Fonte: EMAE (2007).

Segundo relatório da Empresa Metropolitana de Águas e Energia-EMAE (2007), para efeito estratégico na execução dos trabalhos da Etapa II, a área foi dividida em três trechos, denominados A, B e C (Fig. 4), sendo eles:

Trecho A - localizado na altitude de 1.758 m, onde foi executada a Etapa I (obras emergências de reafeiçoamento das bordas da ravina para estabilizar o talude, etapa concluída em março de 2005), parte da 2ª etapa dos trabalhos, concluída em meados de 2006, quando ocorreu a remodelação da crista do talude e instalação e reforço da nova tubulação rompida.

■ Trecho B - é o local onde foram implantadas as barreiras de bambu, e corresponde à Etapa II dos trabalhos, realizados no período de dezembro de 2006 a março de 2007; compreende o setor entre as altitudes de 1.620 e 1.705 m,

■ Trecho C - também atendido pela Etapa II. Neste trecho foi realizado o plantio de 100 espécimes nativas da região (não descrito neste trabalho).

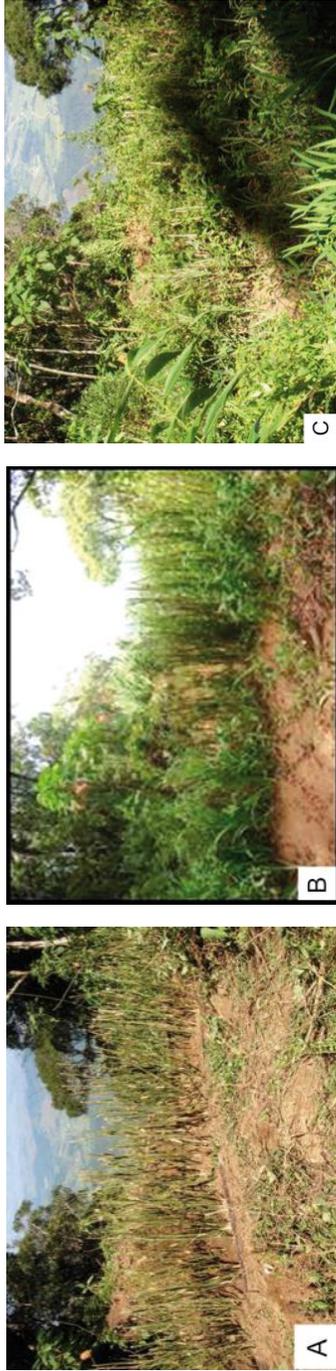
**Fig. 5.** Acompanhamento de campo: Fig. 5A, foto realizada no mês de março de 2007; Fig. 5B, foto realizada em julho de 2007; Fig. 5C, foto realizada em dezembro de 2008.

A seguir serão apresentadas nas figuras 5A, B e C, 6A, B e C, 7A, B e C e 8A, B e C, imagens das quatro barreiras instaladas na área degradada, onde pode ser visualizado o processo de recuperação e o início da sucessão ecológica com espécies nativas da região.

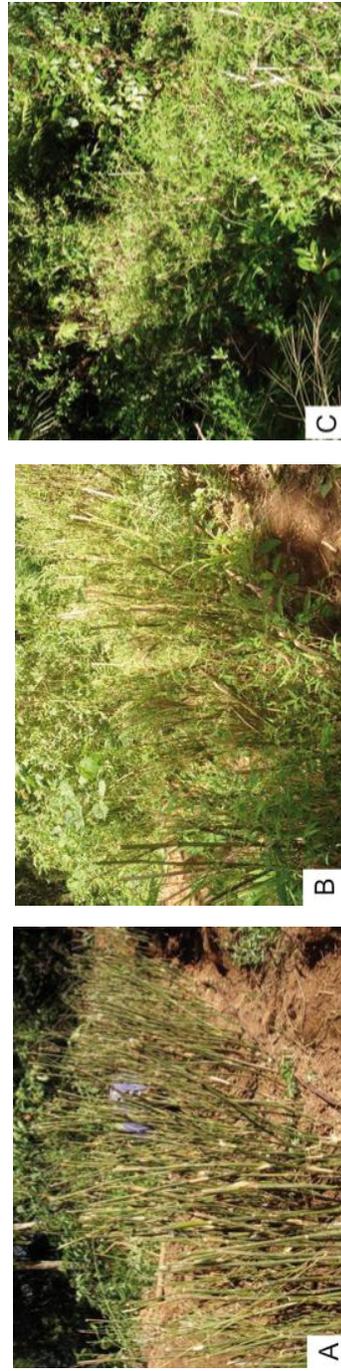
**Fig. 6.** Acompanhamento de campo: Fig. 6A, imagem feita em dezembro de 2006; Fig. 6B, imagem de dezembro de 2007; Fig. 6C, imagem feita em março de 2008.

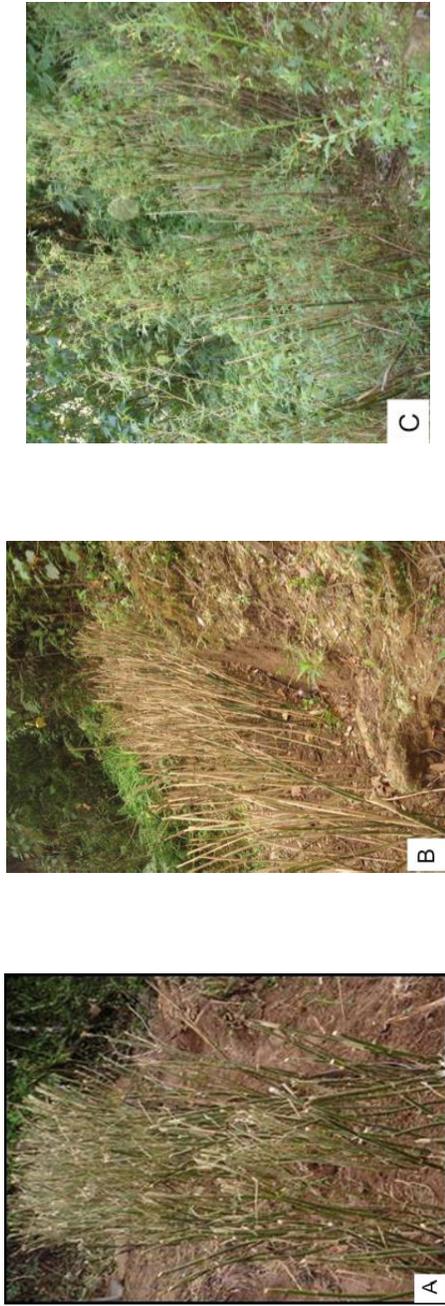
**Fig. 7.** Acompanhamento de campo: Fig. 7A, imagem feita em dezembro de 2006; Fig. 7B, imagem de dezembro de 2007; Fig. 7C, imagem feita em março de 2008.

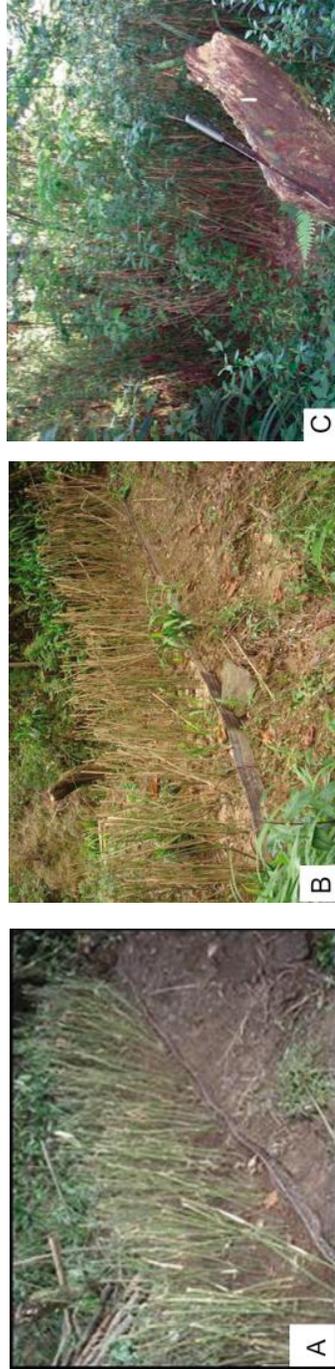
**Fig. 8.** Acompanhamento de campo: Fig. 8A, imagem feita em dezembro de 2006; Fig. 8B, imagem de dezembro de 2007; Fig. 8C, imagem feita em março de 2008.
